## 公園施設長寿命化計画に基づく施設管理計画 補足資料

- ・資料4 別紙5 - 2「公園施設長寿命化計画調書」に記載の対策内容において、補修を行うとしている施設について、その実施内容を補足する資料である。

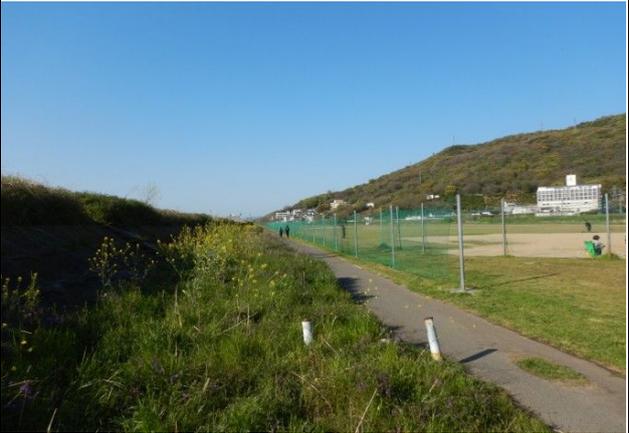
公園名	鶴市運動広場

公園施設種類	運動施設		
公園施設名	バックネット		
数量	318m		
規模	H=2.65m、 90mm-54本		
主要部材	スチール		
設置年度	2005年度		
経過年数	15年		
管理種別	予防保全		
健全度判定 (一次判定)	<input type="checkbox"/> A <input checked="" type="checkbox"/> B <input type="checkbox"/> C <input type="checkbox"/> D	緊急度判定	<input type="checkbox"/> 高 <input type="checkbox"/> 中 <input checked="" type="checkbox"/> 低
<b>劣化状況</b>		<b>対策内容</b>	
<b>部材</b>	<b>構造材</b>	<b>対策時期: 2030年</b>	
支柱	部分的に錆が見られる。	錆が生じた部分の錆落とし、再塗装	
基礎	部分的にひび割れが見られる。	経過観察	
ネット	部分的に破れが見られる。	破れが生じた部分の補修

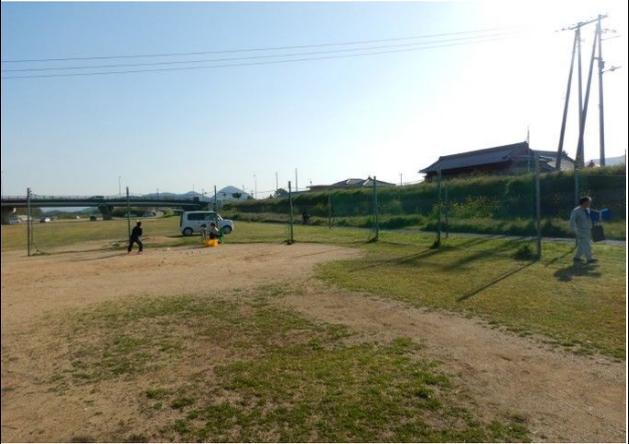
公園名	鶴市運動広場

公園施設種類	運動施設			
公園施設名	バックネット			
数量	1箇所			
規模	H=3.00m、柱 75mm-7本、L=24.0m			
主要部材	スチール			
設置年度	2005年度			
経過年数	15年			
管理種別	予防保全			
				令和2年4月14日
健全度判定 (一次判定)	<input type="checkbox"/> A <input checked="" type="checkbox"/> B <input type="checkbox"/> C <input type="checkbox"/> D		緊急度判定	<input type="checkbox"/> 高 <input type="checkbox"/> 中 <input checked="" type="checkbox"/> 低
<b>劣化状況</b>			<b>対策内容</b>	
<b>部材</b>	<b>構造材</b>		<b>対策時期: 2030年</b>	
支柱	部分的に変形、錆が見られる。		錆が生じた部分の錆落とし、再塗装	
基礎	異常なし。		経過観察	
ネット	部分的に破れが見られる。		破れが生じた部分の補修

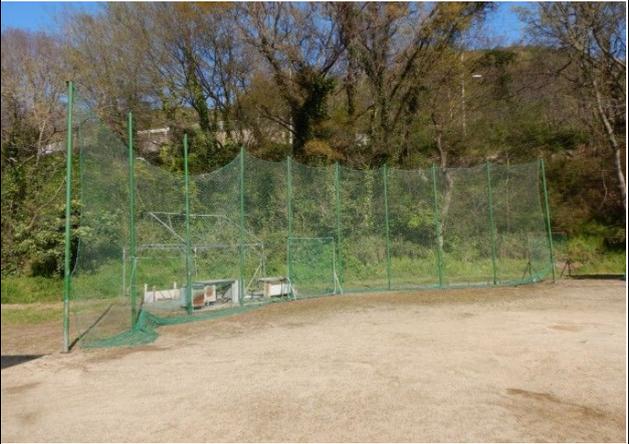
公園名	御殿運動広場

公園施設種類	運動施設			
公園施設名	バックネット			
数量	1箇所			
規模	H=5.00m、柱 70mm-10本、L=18.1m			
主要部材	スチール			
設置年度	2005年度			
経過年数	15年			
管理種別	予防保全			
				令和2年4月14日
健全度判定 (一次判定)	<input type="checkbox"/> A <input checked="" type="checkbox"/> B <input type="checkbox"/> C <input type="checkbox"/> D		緊急度判定	<input type="checkbox"/> 高 <input type="checkbox"/> 中 <input checked="" type="checkbox"/> 低
<b>劣化状況</b>			<b>対策内容</b>	
<b>部材</b>	<b>構造材</b>		<b>対策時期: 2026年</b>	
支柱	部分的に塗装の剥れ、錆が見られる。		錆が生じた部分の錆落とし、再塗装	
基礎	異常なし。		経過観察	
ネット	部分的に破れが見られる。		破れが生じた部分の補修

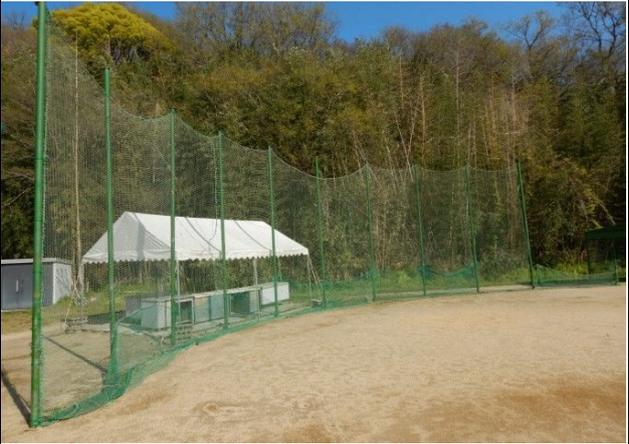
公園名	御殿運動広場

公園施設種類	運動施設			
公園施設名	バックネット			
数量	1箇所			
規模	H=5.00m、柱 70mm-10本、L=18.1m			
主要部材	スチール			
設置年度	2005年度			
経過年数	15年			
管理種別	予防保全			
				令和2年4月14日
健全度判定 (一次判定)	<input type="checkbox"/> A <input checked="" type="checkbox"/> B <input type="checkbox"/> C <input type="checkbox"/> D		緊急度判定	<input type="checkbox"/> 高 <input type="checkbox"/> 中 <input checked="" type="checkbox"/> 低
<b>劣化状況</b>			<b>対策内容</b>	
<b>部材</b>	<b>構造材</b>		<b>対策時期: 2026年</b>	
支柱	部分的に塗装の剥れ、錆が見られる。		錆が生じた部分の錆落とし、再塗装	
基礎	異常なし。		経過観察	
ネット	部分的に破れが見られる。		破れが生じた部分の補修

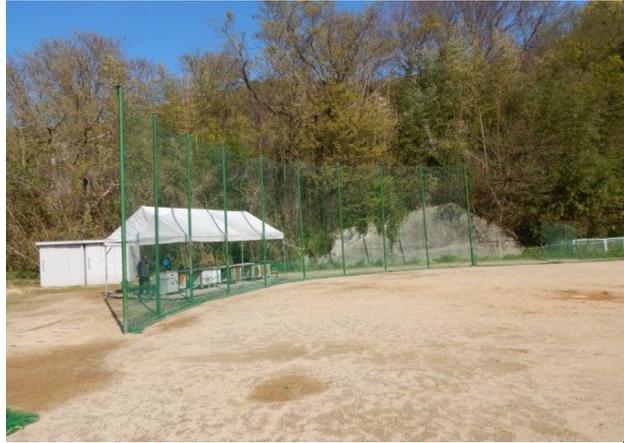
<b>施設調書</b>	
公園名	御殿運動広場
公園施設種類	運動施設
公園施設名	バックネット
数量	1箇所
規模	H=5.00m、柱 70mm-10本、L=18.1m
主要部材	スチール
設置年度	2005年度
経過年数	15年
管理種別	予防保全
令和2年4月14日	
健全度判定 (一次判定)	<input type="checkbox"/> A <input checked="" type="checkbox"/> B <input type="checkbox"/> C <input type="checkbox"/> D
緊急度判定	<input type="checkbox"/> 高 <input type="checkbox"/> 中 <input checked="" type="checkbox"/> 低
<b>劣化状況</b>	
<b>対策内容</b>	
<b>部材</b>	<b>構造材</b>
<b>対策時期: 2026年</b>	
支柱	部分的に塗装の剥れ、錆が見られる。 錆が生じた部分の錆落とし、再塗装
基礎	部分的にひび割れが見られる。 経過観察
ネット	部分的に破れが見られる。 破れが生じた部分の補修

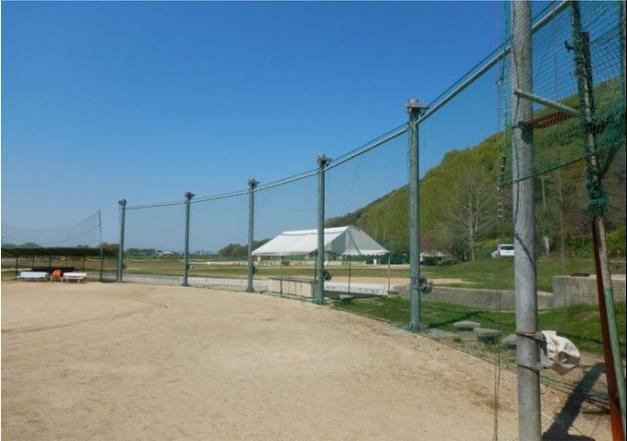
<b>施設調書</b>			
公園名	小山運動広場

公園施設種類	運動施設		
公園施設名	バックネット		
数量	30m		
規模	H=5.70m、柱 200mm-6本		
主要部材	スチール		
設置年度	2005年度		
経過年数	15年		
管理種類型	予防保全		
			令和2年4月14日
健全度判定 (一次判定)	<input type="checkbox"/> A <input checked="" type="checkbox"/> B <input type="checkbox"/> C <input type="checkbox"/> D		緊急度判定 <input type="checkbox"/> 高 <input type="checkbox"/> 中 <input checked="" type="checkbox"/> 低
<b>劣化状況</b>		<b>対策内容</b>	
<b>部材</b>	<b>構造材</b>	<b>対策時期: 2026年</b>	
支柱(巻き上げ部)	支柱上部の滑車に錆が見られる。	経過観察	
支柱	部分的に錆が見られる。	錆が生じた部分の錆落とし、再塗装	
基礎	異常なし。	経過観察	
ネット	部分的に破れが見られる。	破れが生じた部分の補修

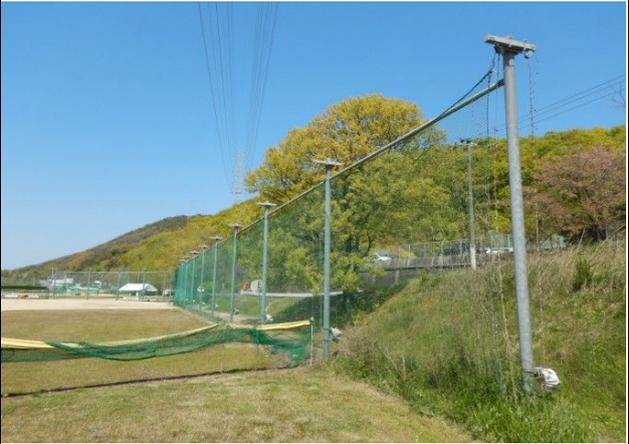
<b>施設調書</b>			
公園名	小山運動広場

公園施設種類	運動施設		
公園施設名	バックネット		
数量	64m		
規模	H=5.60m、柱 160mm-11本		
主要部材	スチール		
設置年度	2005年度		
経過年数	15年		
管理種類型	予防保全		
健全度判定 (一次判定)	<input type="checkbox"/> A <input checked="" type="checkbox"/> B <input type="checkbox"/> C <input type="checkbox"/> D	緊急度判定	<input type="checkbox"/> 高 <input type="checkbox"/> 中 <input checked="" type="checkbox"/> 低
<b>劣化状況</b>		<b>対策内容</b>	
<b>部材</b>	<b>構造材</b>	<b>対策時期: 2027年</b>	
支柱(巻き上げ部)	支柱上部の滑車に錆が見られる。	経過観察	
支柱	部分的に錆が見られる。	錆が生じた部分の錆落とし、再塗装	
基礎	異常なし。	経過観察	
ネット	部分的に破れが見られる。	破れが生じた部分の補修
