# 第16回豊島処分地地下水・雨水等対策検討会次第

日時 令和3年2月28日（日）13時00分～

## 処分地全域での地下水の状況（その 7）

## 処分地の地下水浄化対策等の概況（その10）

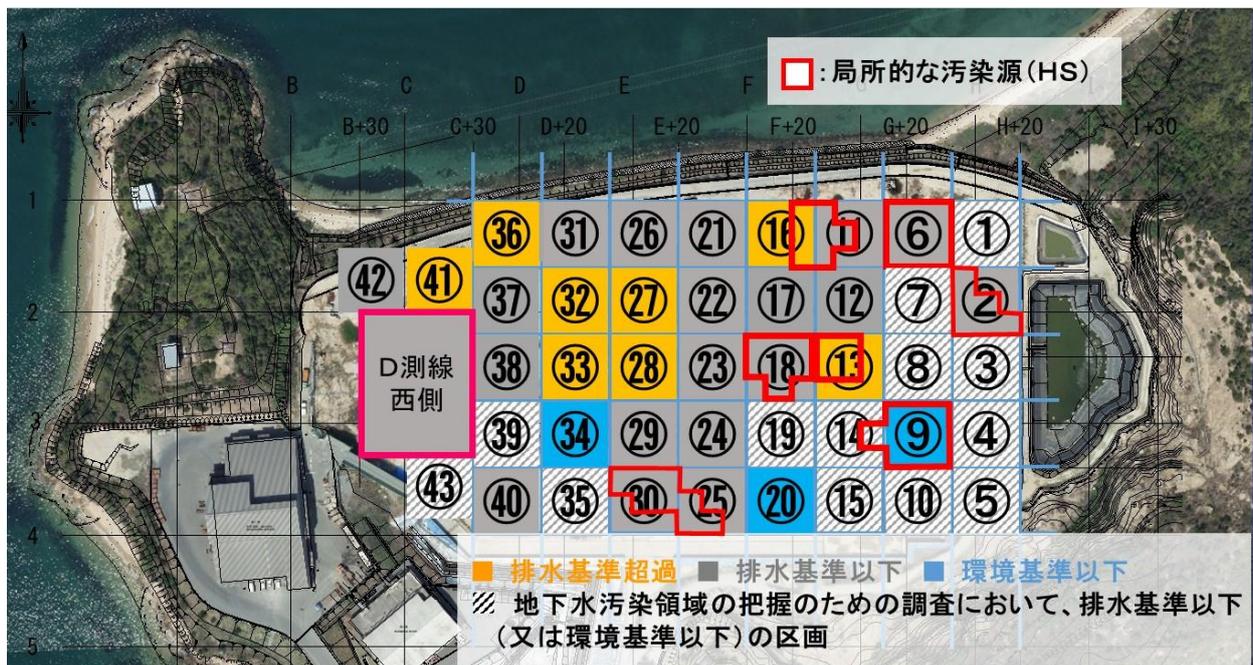
図 1 処分地全域での地下水の状況（令和 3 年 2 月時点）

1 月の調査において、区画⑬⑭はベンゼン、1,4-ジオキサンが排水基準値を超過していた。また、D 側線西側でクロロエチレンが排水基準値を超過していた。

2 月の調査において、区画⑬⑭⑰はベンゼン、区画⑳㉓㉔㉖㉗は 1,4-ジオキサンが排水基準値を超過していた。

一部の区画でリバウンドが発生しており、今後ともモニタリングを継続する。

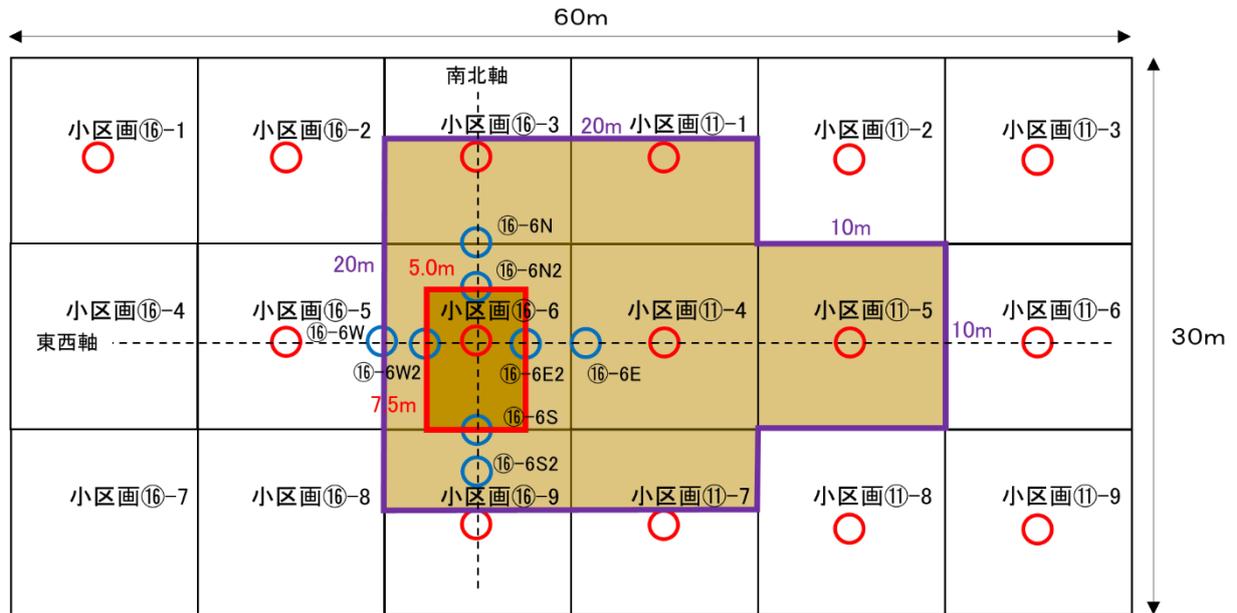
図2 HS-⑩の掘削・除去範囲及び調査地点

HS-⑩（小区画⑪-1, 4, 5, 7, ⑩-3, 6, 9）では、小区画毎の土壌調査により、浅い層から深い層（TP+0.5m～-6.0m）にかけて高濃度のベンゼンの汚染が確認されたこと（表1）から、掘削・除去を行うための追加調査を行った。

追加調査では、特に高濃度のベンゼンの汚染（土壌環境基準値の100倍を超過した箇所、以下「高濃度のベンゼン汚染箇所」という。）が確認された小区画⑩-6を中心に調査済み地点の中間点にて追加調査を実施した。追加調査の結果、表2及び3のとおり、TP0.0m付近の浅い層では小区画⑩-6の全域に高濃度のベンゼン汚染が広がり、周辺小区画にも影響が広がっていることが確認されたため、掘削面を確認しながらバックホウによる掘削・除去を実施することとし、深い層の高濃度のベンゼン汚染箇所については、小区画⑩-6内の比較的狭い範囲に限定されていたことから、取り残しが生じないように、高濃度のベンゼン汚染箇所が確認されなかった調査地点を包含する範囲をオールケーシング工法により掘削・除去することとした。

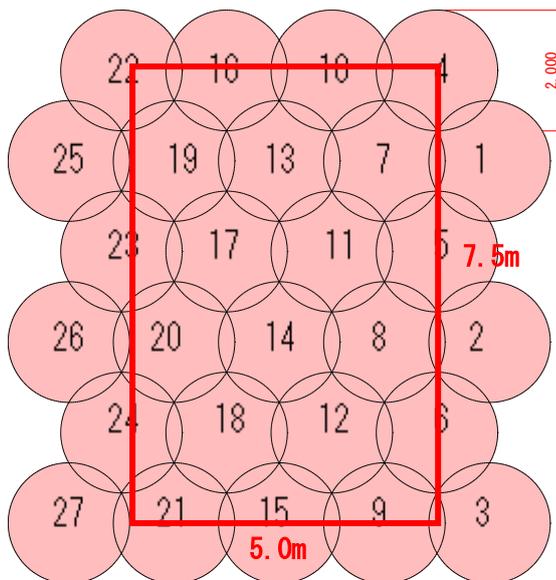
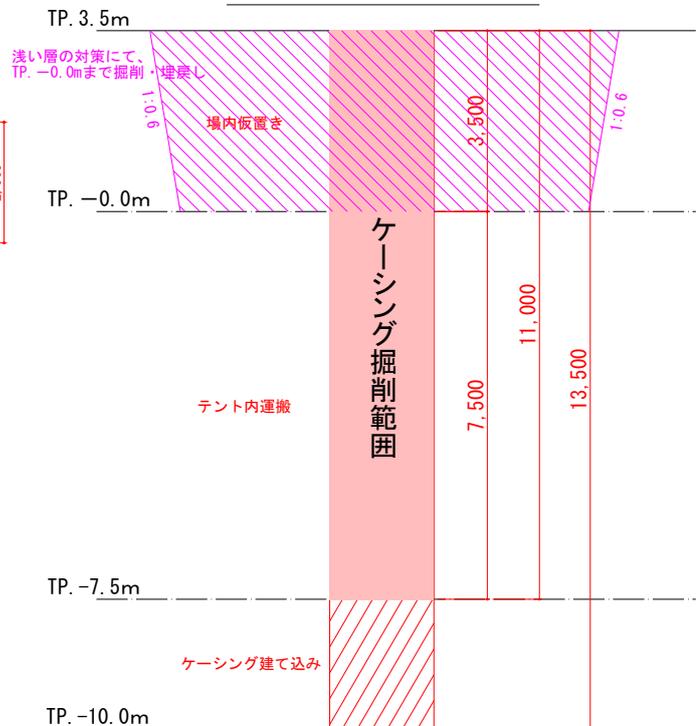
図3 HS-⑩のオールケーシング工法の配置図及び断面図

※取り残しが生じないよう、掘削範囲を重ねるとともに、50 cm以上広い範囲を掘削・除去した。

HS-⑩のうち小区画⑩-6を中心とした深い層の掘削は、作業の安全性を確保するため、ケーシング管を先行して押し込みながらハンマグラブにより対象深度の土壌を除去し、場内仮置き土にて埋戻し（土壌の置き換え）後にケーシング管を引抜いた。また、ケーシング管の設置位置を調整し、各掘削範囲を重ねることで計画範囲内の汚染土壌をすべて除去した（図3参照）。なお、掘削後の底面の状況を確認したが、湧水は確認できなかった。

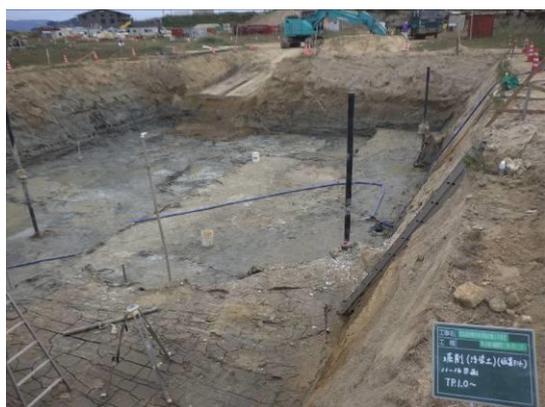
写真1 完掘時の状況（小区画⑩-6付近）東側から  
（Ⓢ第14回Ⅱ／2-3 写真5の再掲）

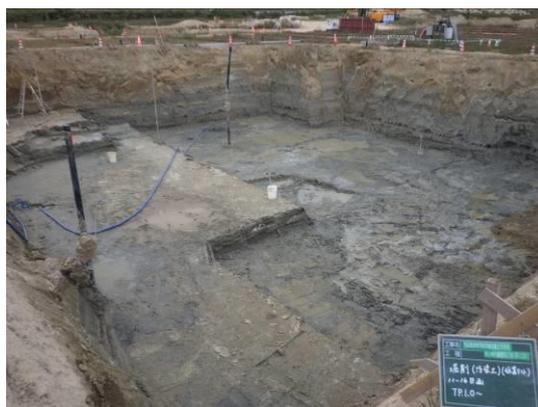
写真2 完掘時の状況（小区画⑩-6付近）西側から  
（Ⓢ第14回Ⅱ／2-3 写真6の再掲）

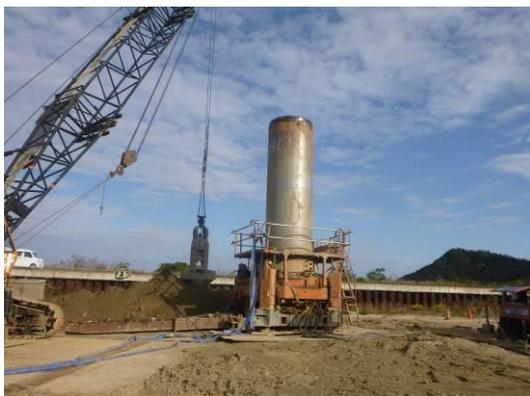
写真3 ケーシング管の建込状況

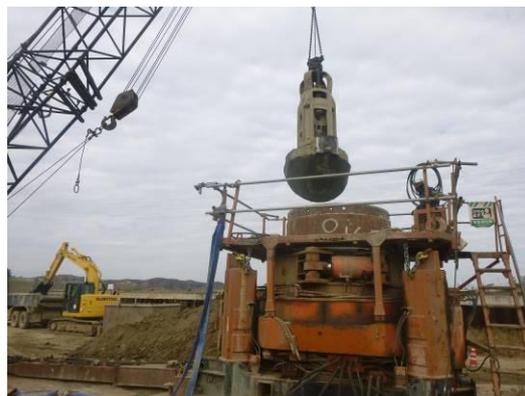
写真4 ハンマグラブによる掘削状況

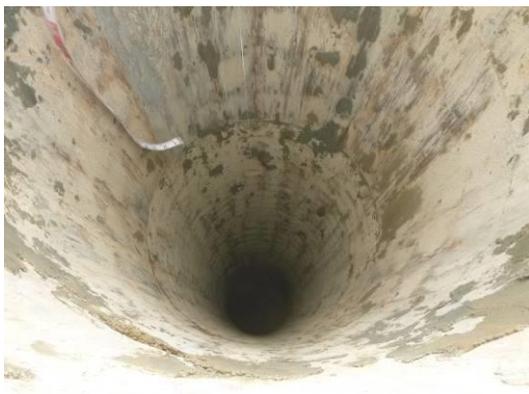
写真5 完掘時の状況

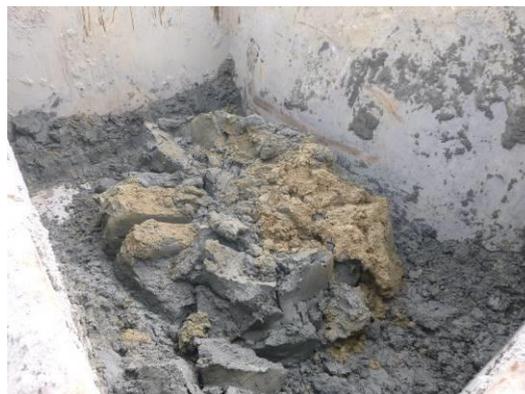
掘削・除去した土壌（約940m<sup>3</sup>）のうち、「地下水汚染（つぼ堀拡張区画）の掘削・運搬マニュアル（以下、「マニュアル」という。）」に定める基準値を超過している深度の土壌（TP0.0m以下の約640m<sup>3</sup>）については、積替え施設内で保管中であり、ガス吸引処理を行い、同基準値を満足していることを確認後、処分地内で埋戻しなどに有効利用することとしている。

写真6 掘削土壌の状況

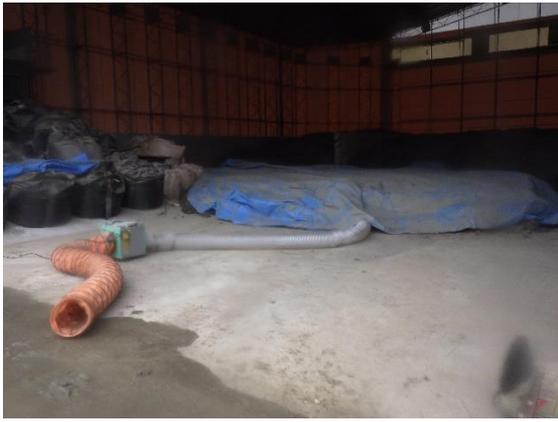
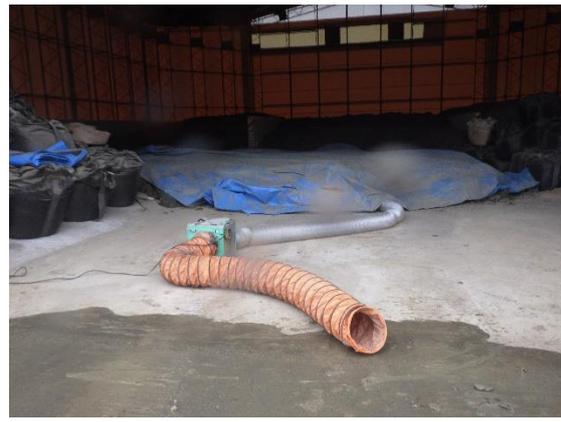
写真9 ガス吸引処理の状況

写真10 ガス吸引処理の状況

HS-16の掘削・除去対策により積替え施設に保管した土壌については、ベンゼン濃度が高い土壌であることから、積替え施設内でガス吸引処理を行い、マニュアルに定める基準値を満足していることを確認後、処分地内で埋戻しなどに有効利用することとしている。

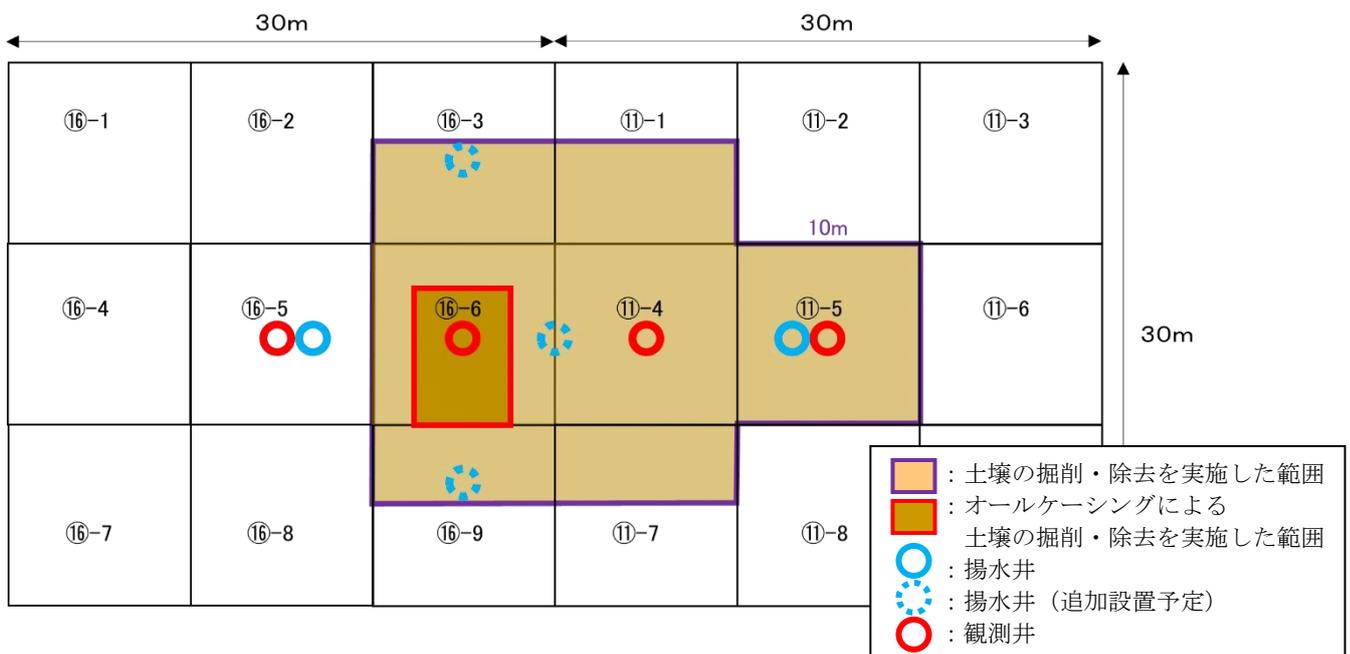
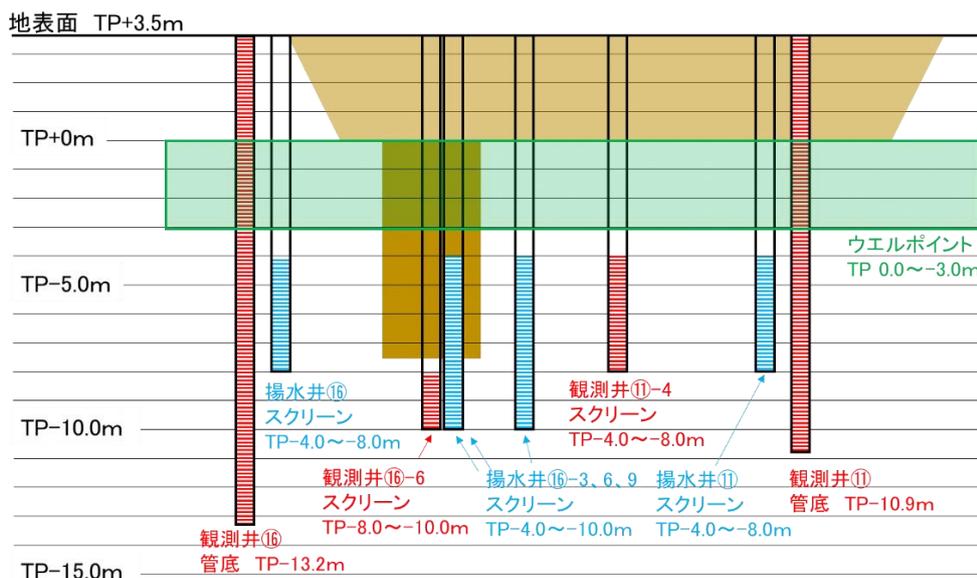
図4 揚水井等の配置図及びスクリーン区間

HS-⑩において土壌の掘削・除去等を進めている中で、ウェルポイントの対象深度 (T.P. 0～-3m) より深い層の地下水にベンゼン汚染が存在することが分かってきたため、ウェルポイントによる揚水浄化と並行して深い層 (T.P. -4～-8m) のスクリーンの揚水井を小区画⑪-5、⑩-5 に設置し、令和2年12月11日から揚水を実施している。また、深い層の水質を把握するため、小区画⑪-4、⑩-6 に観測井を設置し、これらの観測井からも揚水を実施している。水質の推移について表6及び表7に示す。

なお、さらに浄化を促進するため、深い層のスクリーンの揚水井を図4のとおり小区画⑩-3、6、9に追加で設置する予定である。

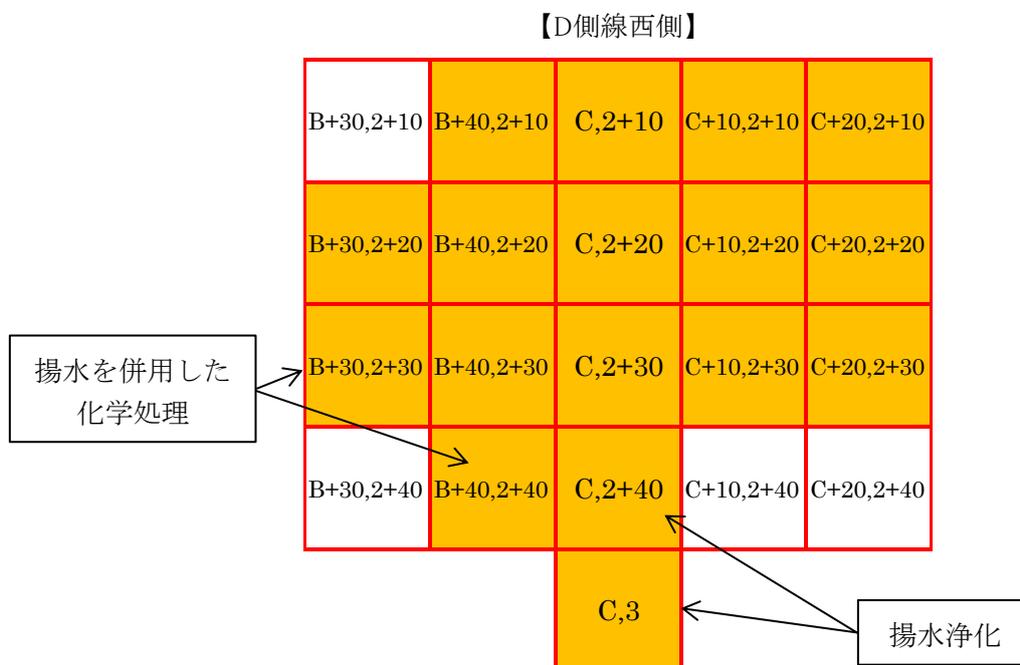
図1 揚水を併用した化学処理等による浄化対策の対象区画

化学処理後の確認ボーリングにおいて、溶出量基準値の超過が確認された B+30, 2+30 及び B+40, 2+40 を対象区画とした。また、これまでの化学処理において、これらの区画に酸化剤等を注入した際に、その影響によって地下水中のトリクロロエチレン等の濃度が上昇した C, 2+40 及び C, 3 を揚水浄化の対象とした。対象区画を図1に示す。

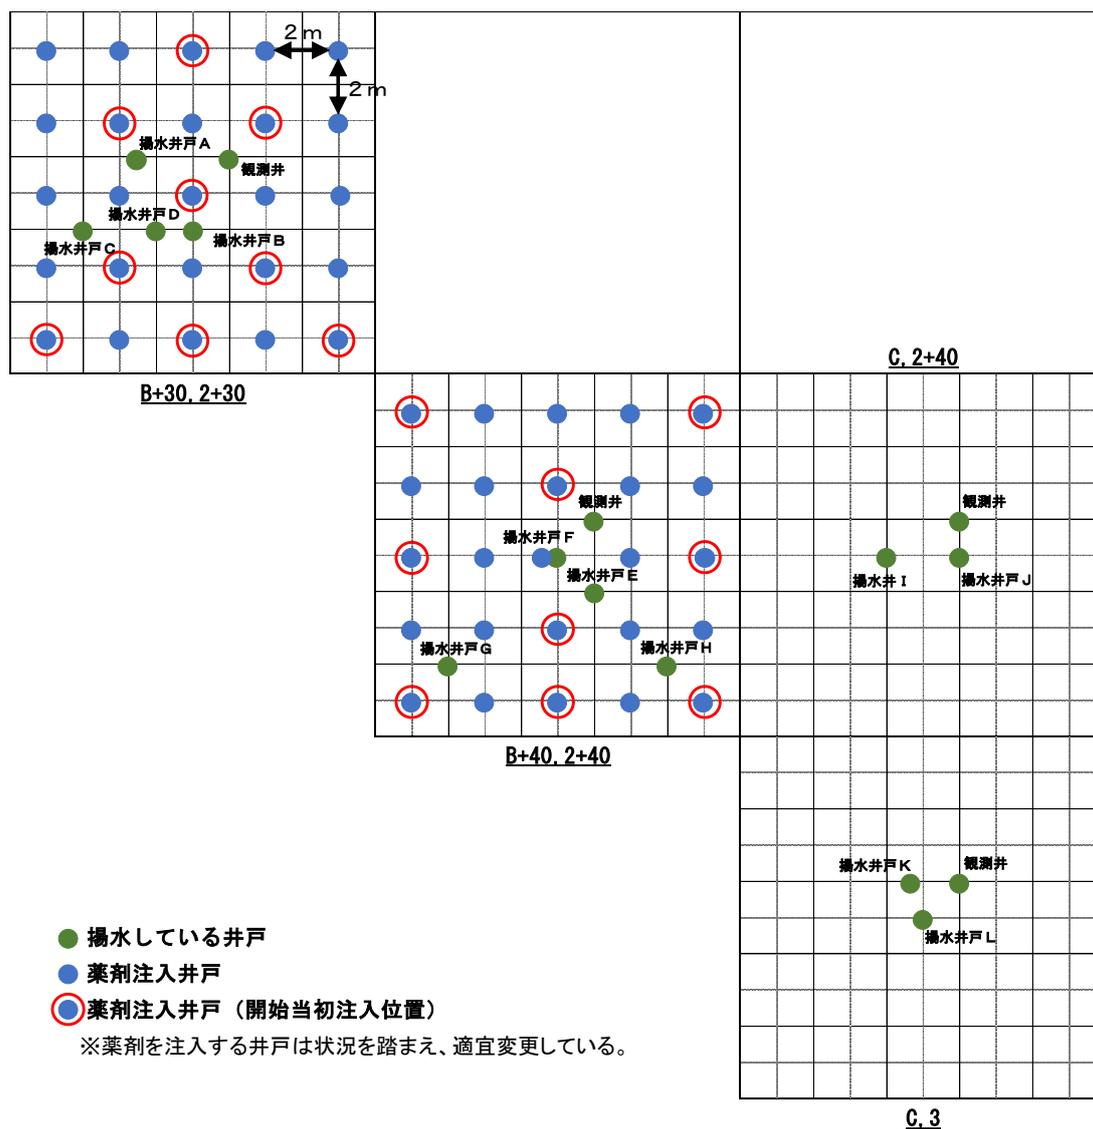
図 2 対策開始時の注水及び揚水位置

既設の薬剤注入井戸 18 箇所（各小区画 9 箇所）から同時に、低濃度（0.35～0.70%）の過酸化水素水を 1 箇所あたり毎分 2～3L の速度で注入し、10 箇所の井戸（各小区画 5 箇所）から揚水を実施している。さらに、C, 2+40、C, 3 では、各 3 箇所の既設の井戸から揚水を実施している。開始当初の注水井及び揚水井の位置を図 2 に示すが、注水井については、揚水量及び回収地下水中の濃度等のモニタリング結果を踏まえ、適宜注入位置及び深度を変更しながら実施している。

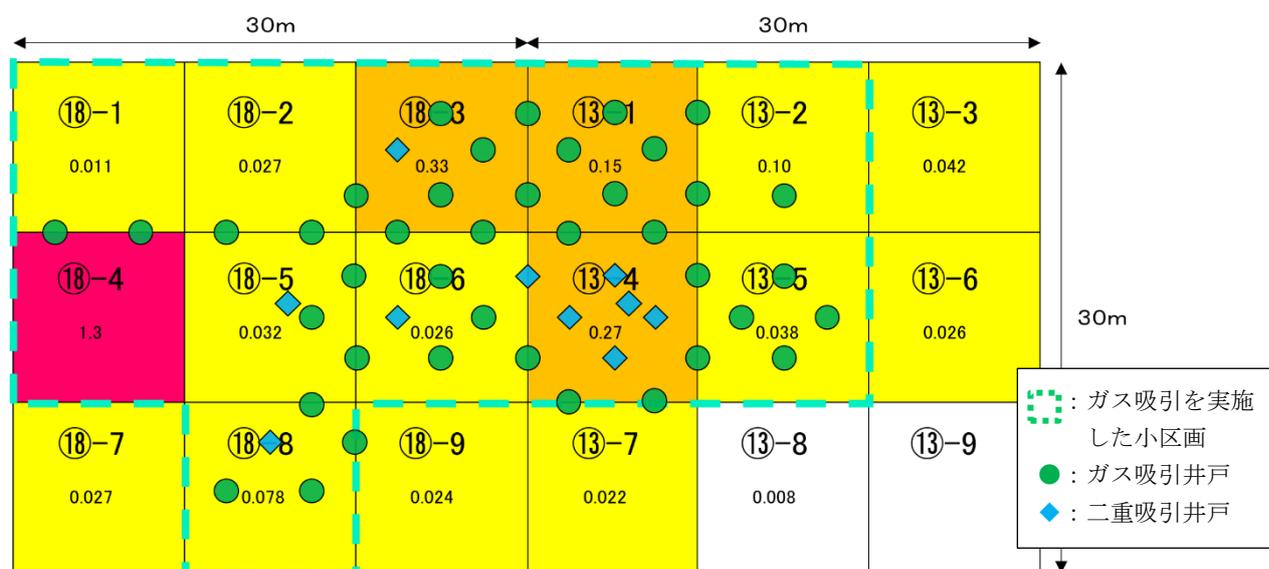
小区画での確認ボーリングによる詳細調査により、区画⑬⑭の一部の小区画において、ウェルポイント対策深度よりも浅い層にベンゼンの汚染が確認されたことから、局所的な汚染源対策としてガス吸引井戸による浄化を令和2年10月15日から実施した（小区画⑬-4の一部は7月から実施）。また、ガス吸引の強化のため、小区画⑬-4等において同年12月から二重吸引を実施した。

これらの浄化効果の把握のためのボーリング調査を実施したところ、表2のとおり浄化が確認されたことから、令和3年2月5日にガス吸引及び二重吸引の対策を終了した。

※図中の数字は対策実施前のボーリング調査におけるベンゼン濃度（表1）の最大値である。

※小区画⑭-4はガス吸引実施前に土壌の掘削・除去を実施した。
