# **旧香川県立体育館に係る記者発表について**

**香川県教育委員会**

**令和7年9月12日(金)**

# 旧香川県立体育館の安全性について

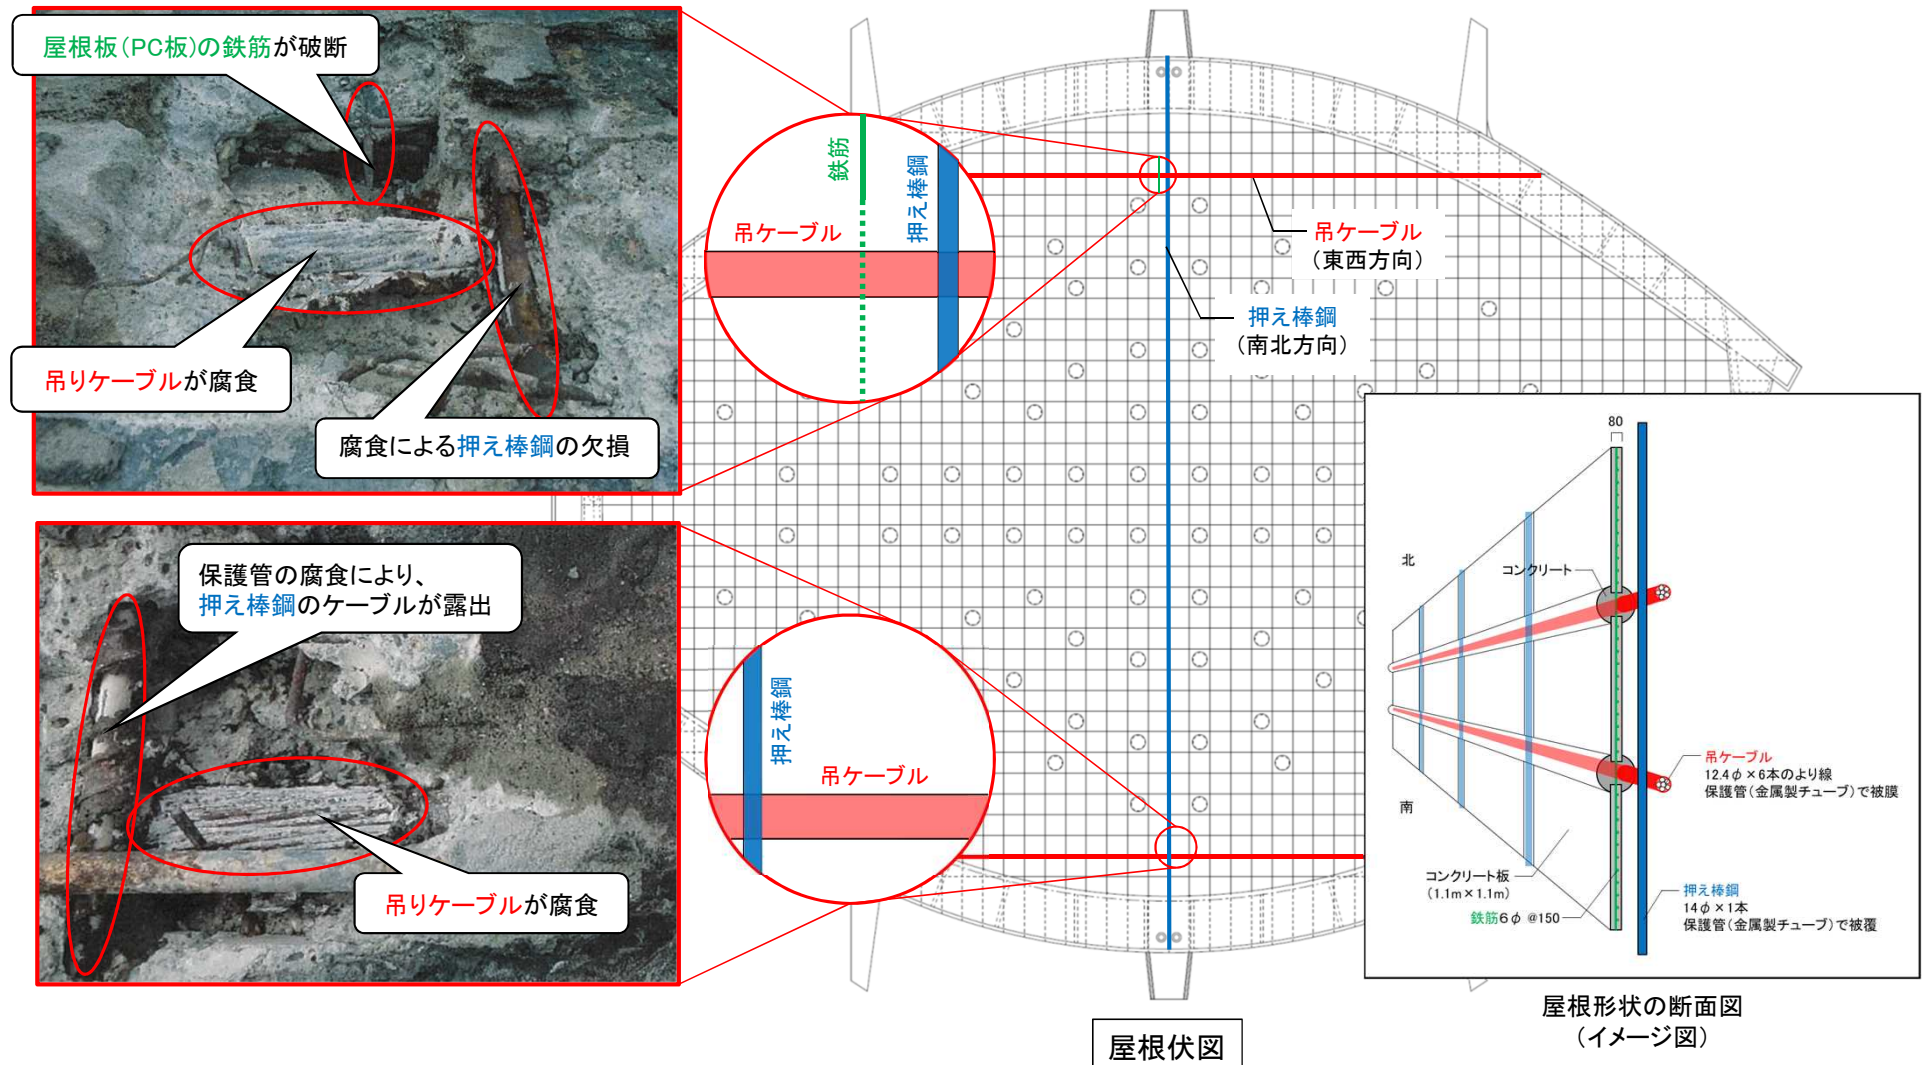
### 3 屋根の落下の危険性

- ・屋根を支持する主要構造である吊りケーブルに腐食がみられる。
- ・押え棒鋼の腐食及び屋根板(PC板)の鉄筋の破断が確認されている。
- ・個々のPC板は緊張力によって一体的な面を形成していることから、部分的な落下で緊張力が緩むことにより、劣化の状況にかかわらず連鎖的に落下するおそれがある。

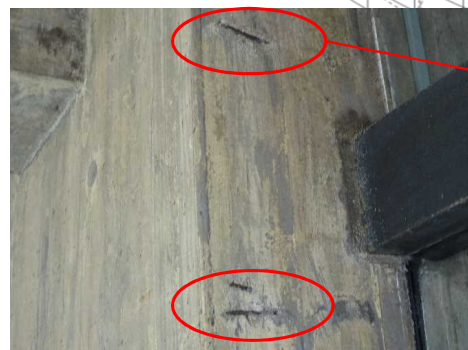
【柱】  
鉄筋腐食によるコンクリートの剥離、  
鉄筋の露出

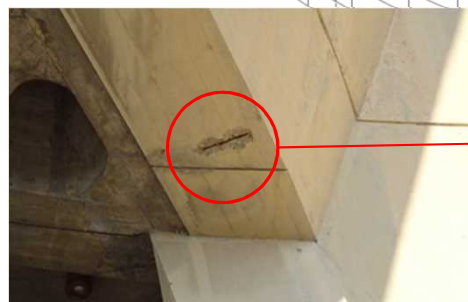
【梁下】  
鉄筋腐食によるコンクリートの剥離、  
鉄筋の露出

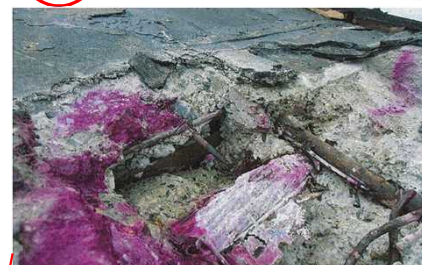
【屋根※】  
コンクリート板の中性化の進行  
（中性化している部分は検査液  
の赤紫色に変化していない）

※屋根は、平成24年耐震診断の調査時の写真

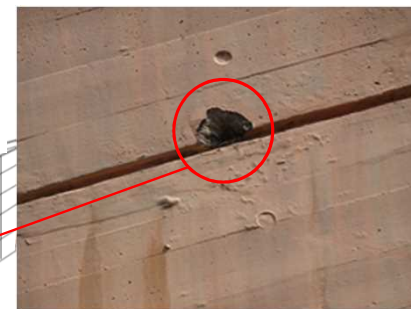
【外壁】  
鉄筋腐食によるコンクリートの剥離、  
鉄筋の露出

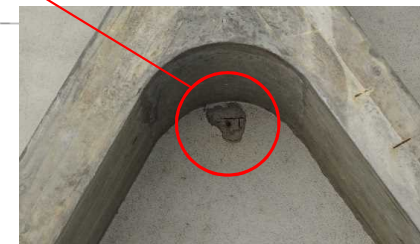
【軒下】  
鉄筋腐食によるコンクリートの剥離、  
鉄筋の露出

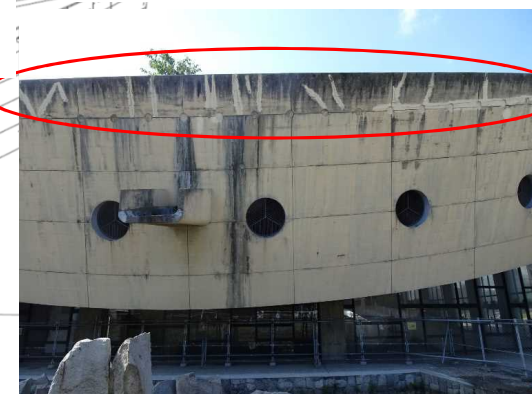
【外壁】  
コンクリートのひび割れ

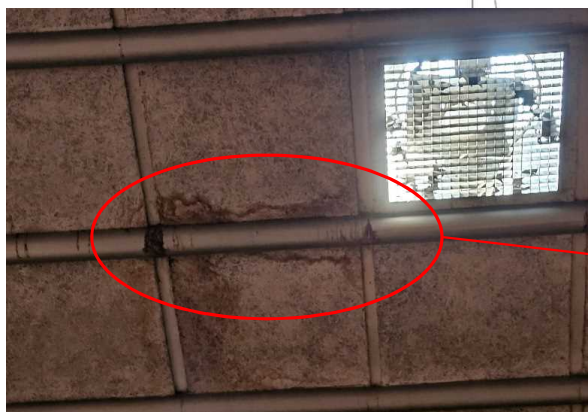
【天井】屋根板劣化による雨漏れ

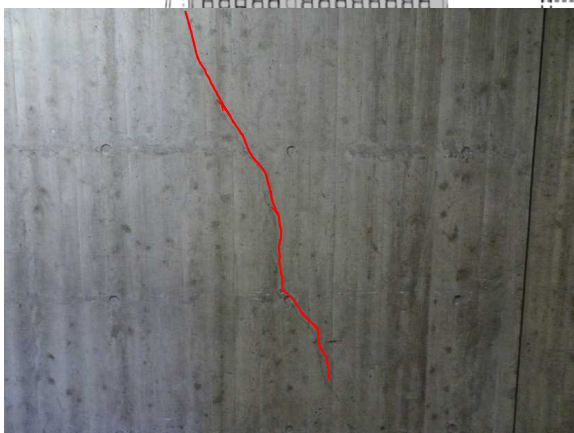
【廊下】コンクリート壁のひび割れ

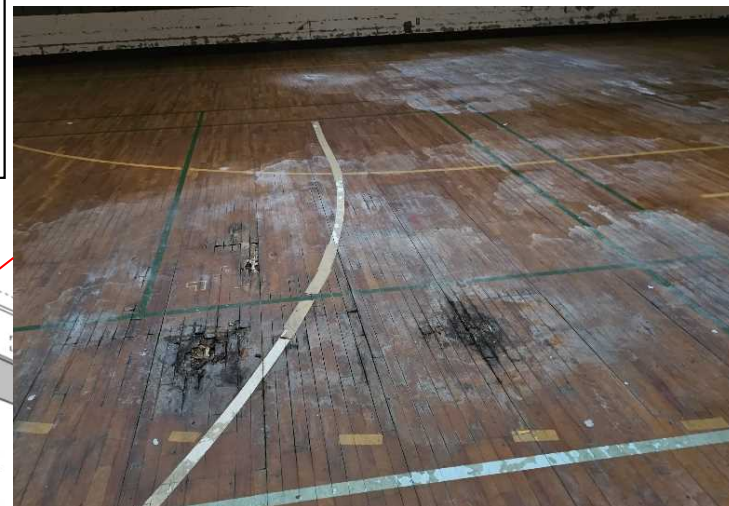
【床】雨漏れによる著しい床フローリング材の腐食

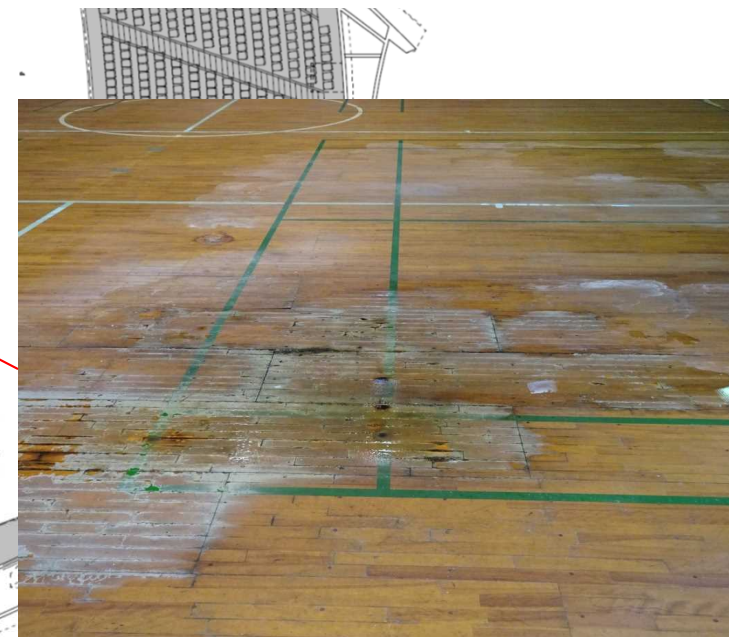
【床】雨漏れによる床フローリング材の腐食（広範囲）

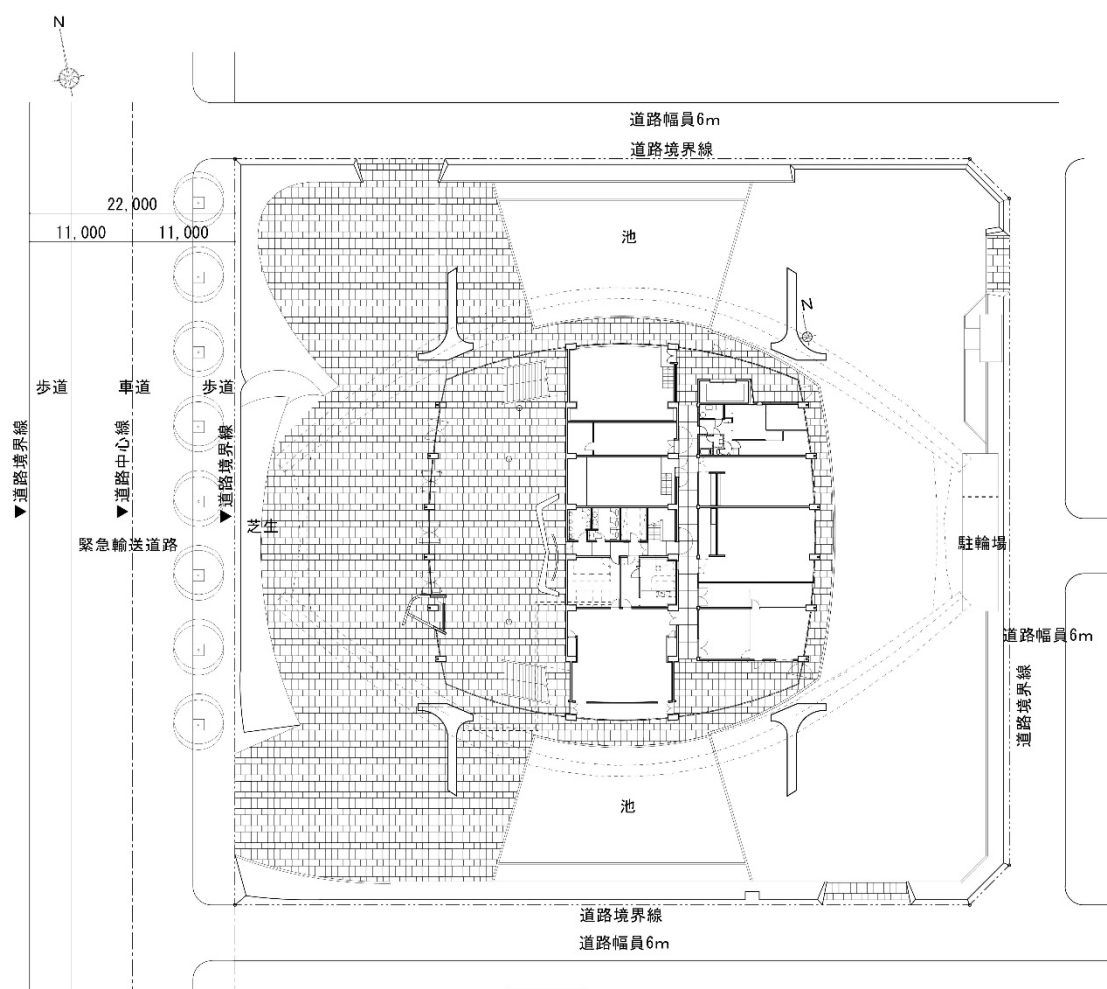
配置図

西側道路が緊急輸送道路（避難路）となっていることから「建築物の耐震改修の促進に関する法律（耐震改修促進法）」第5条第3項第2号及び同法施行令第4条第1項の規定により、一定の高さを超える既存耐震不適格建築物が地震によって倒壊した場合において、その敷地に接する避難路の通行を妨げる通行障害建築物に該当している。
