豊島事業関連施設の撤去についての第I期工事等 に関する報告書

～豊島の間保管・梱包施設及び特殊前処理物処理施設
並びに直島の間処理施設及び専用棧橋の撤去等～

令和3年3月

香川県

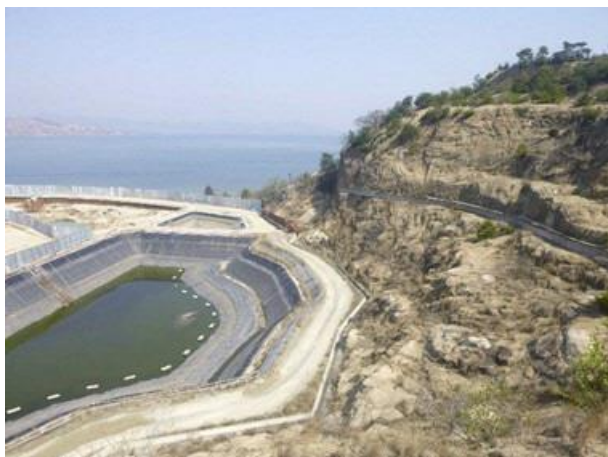
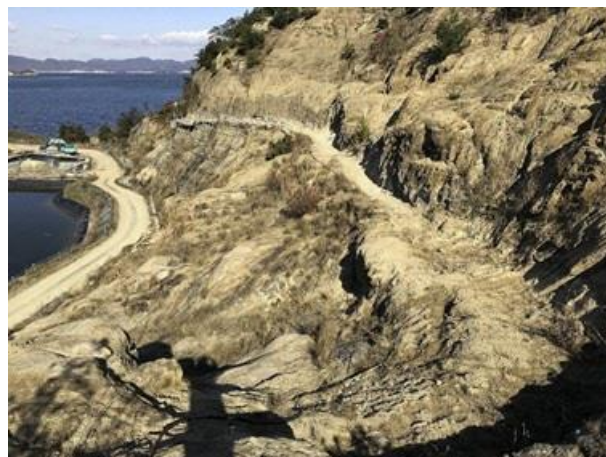
写真Ⅲ-2-1 排水路の撤去工事前後の状況

(1) 排水路の撤去工事 (図Ⅰ-2-1 の5)

処分地内の雨水対策として、平成15年に排水路を設置した。外周排水路(図Ⅰ-2-1の8-1、8-2)で雨水流量を賄えることから排水路を撤去することとし、平成29年12月に撤去が完了した。

① 撤去前の状況 (H29. 7. 13 撮影)

② 撤去後の状況 (H29. 12. 12 撮影)

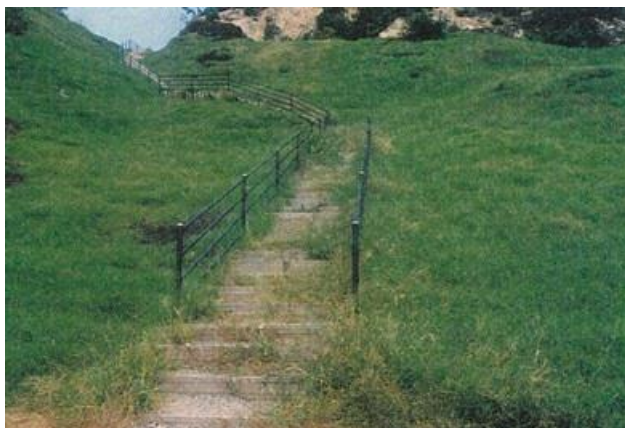
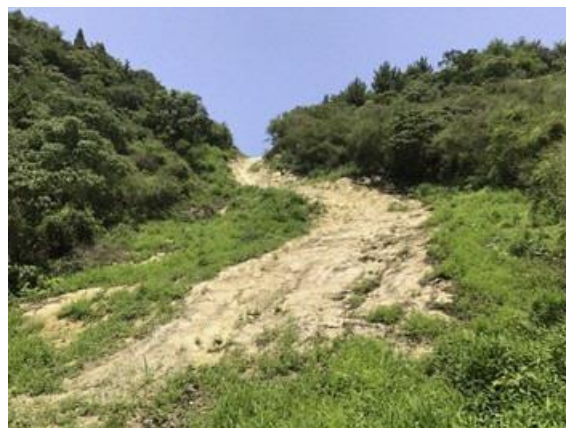
写真Ⅲ-2-2 見学者階段及び転落防止柵の撤去工事前後の状況

(2) 見学者階段及び転落防止柵 (図Ⅰ-2-1 の27)

豊島廃棄物等処理事業の見学者のために平成13年9月に板柵階段、転落防止柵等を設置したが、目的を達成したため、平成29年5月に撤去が完了した。

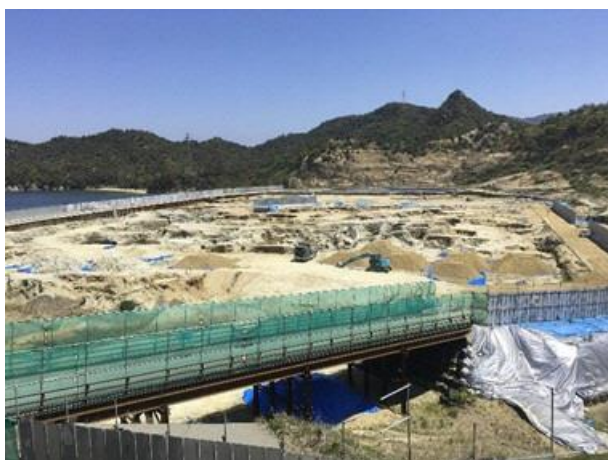
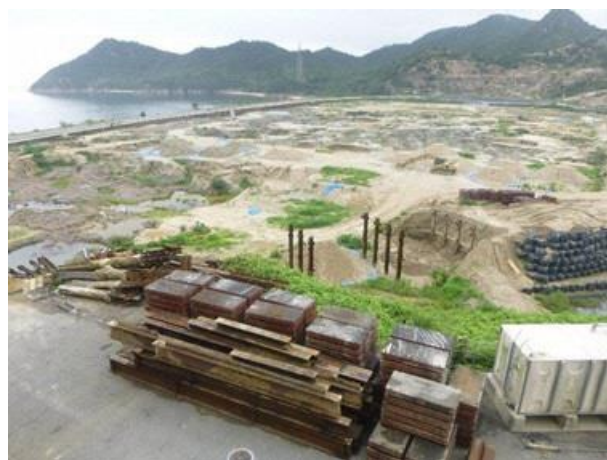
写真Ⅲ-2-3 橋梁式新設運搬路の撤去工事前後の状況

(3) 橋梁式新設運搬路 (図Ⅰ-2-1 の28-1)

北海岸沿いの廃棄物等を掘削することから新たに廃棄物等搬出道路が必要となり、第36回豊島廃棄物等管理委員会(H26. 11. 15開催)で審議・承認された橋梁式新設運搬路を平成27年8月に設置した。

廃棄物等の搬出が終了したことから橋梁式新設運搬路は平成 29 年 7 月より撤去を開始し、まず、覆工板、主桁等を撤去し、平成 30 年 6 月に杭基礎の撤去が完了した。

① 撤去前

② 覆工板等撤去後

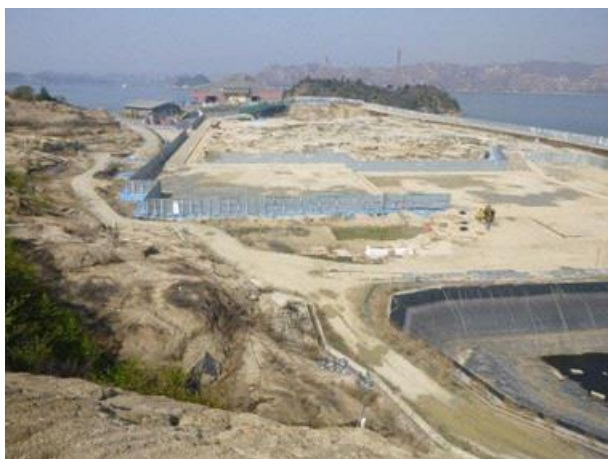
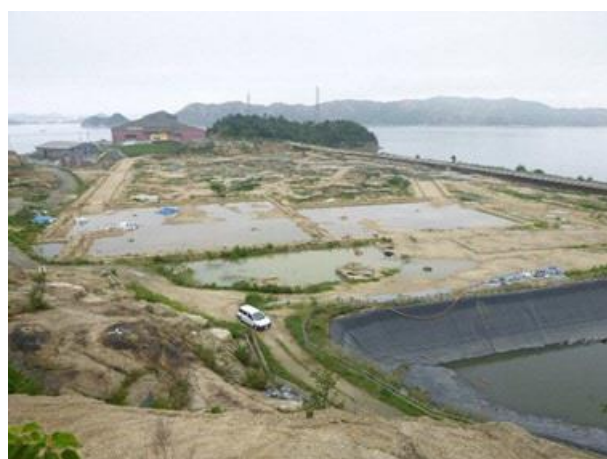
写真Ⅱ-2-4 新設運搬路・混合ヤード・仮置ヤードの撤去工事前後の状況

(4) 新設運搬路・混合ヤード・仮置ヤード(図 I-2-1 の 28-2、29、30)

廃棄物等の掘削により最終の混合ヤード、仮置ヤード、新設運搬路が必要となったことから第 38 回豊島廃棄物等管理委員会(H27.7.19 開催)で審議・承認された新設運搬路・混合ヤード・仮置ヤードを平成 28 年 7 月に設置し運用していたが、平成 29 年 6 月に仮囲い、敷鉄板、水路等の撤去が完了した。

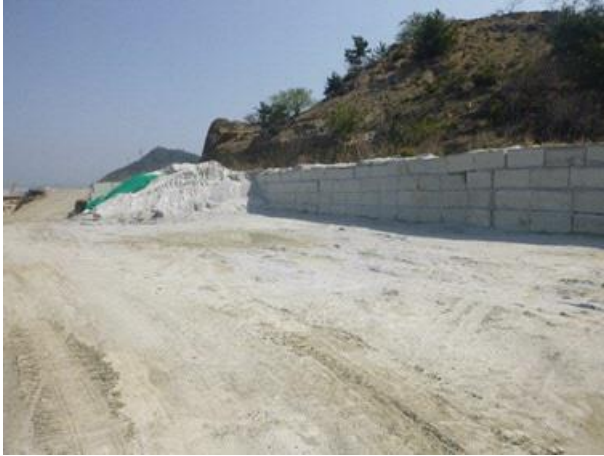
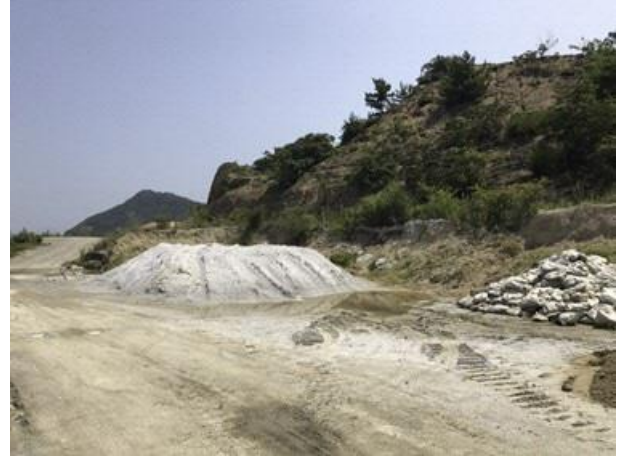
写真Ⅲ-2-5 溶融助剤置場の撤去工事前後の状況

(5) 溶融助剤置場(図 I-2-1 の 31)

溶融助剤は、汚染土壌を仮置する積替え施設に保管していたが、継続的に汚染土壌を搬出する必要が生じたことから平成 27 年 1 月にコンクリートブロック囲いを設置し、保管場所を確保していた。平成 29 年 3 月末で汚染土壌の搬出が終了し、必要がなくなったので平成 29 年 4 月にコンクリートブロック囲いの撤去が完了した。

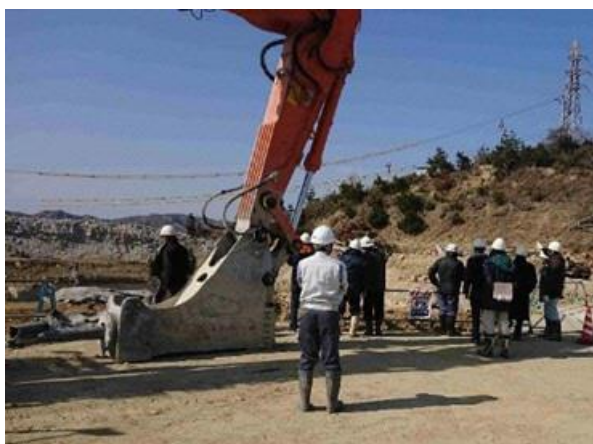
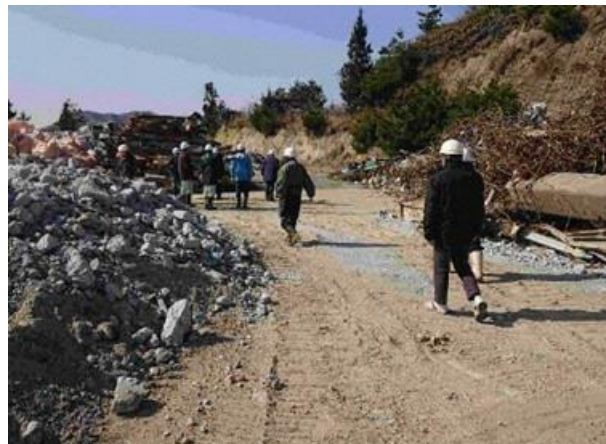
平成30年2月16日に、永田処理事業フォローアップ委員会委員長立会のもと現地確認を行い、豊島の中間保管・梱包施設及び特殊前処理物処理施設の解体撤去等の状況を確認した。現地確認の状況を写真Ⅲ-8に示す。

平成30年1月から2月にかけて、荒天等の影響により施設撤去廃棄物等の搬出が滞っている状況であったことから、永田委員長からは、安全と環境保全に配慮して計画的に実施していくよう意見があった。搬出計画について改めて受託者と協議し、以降の搬出作業に反映した。

① ピットの解体状況の確認

② 施設撤去廃棄物等の保管状況の確認

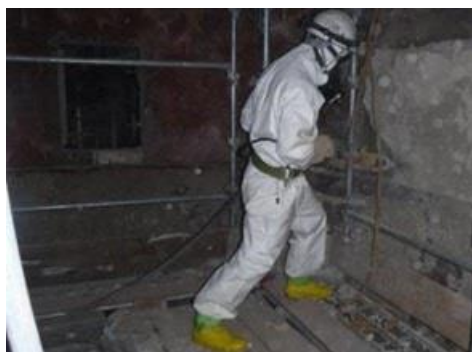
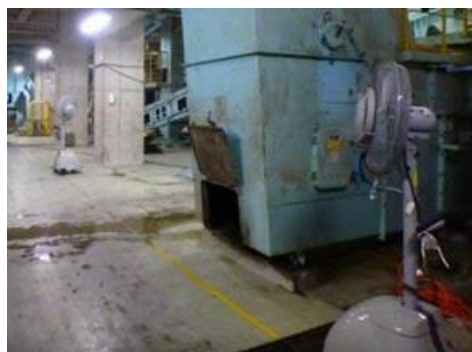
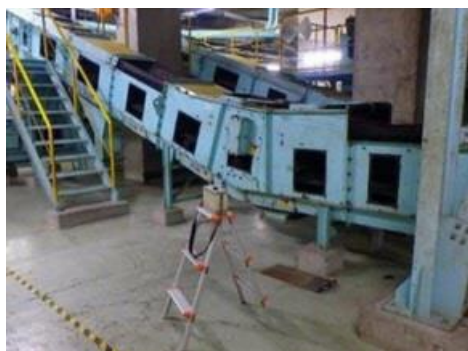
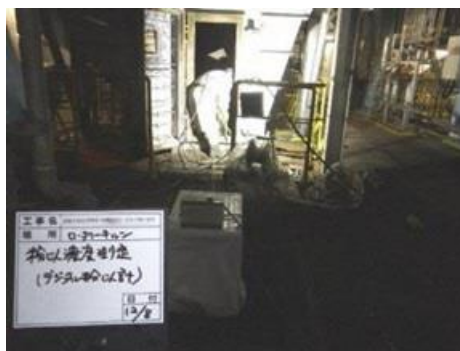
写真V-4-7 除去・除染中作業環境対策の状況

①レベル3の保護具の着用

②ミストファンを用いた管理区域内の湿潤化

④ デジタル粉じん計の設置 (前処理側)

④ デジタル粉じん計の設置 (溶融炉側)

これらの測定結果を踏まえ、撤去等の基本方針や「廃棄物焼却施設関連作業におけるダイオキシン類ばく露防止要綱」(以下「要綱」という。)に基づき、作業環境対策として安全側をとって作業場全てを第3管理区域とし、作業従事者にはレベル3の保護具を着用させるとともに、管理区域内はミスト等で散水を行い、湿潤状態を確保して、粉じんの飛散を抑制させた。さらに、要綱に基づく対応として、デジタル粉じん計を設置して測定項目との相関を把握し、管理区域の決定に用いるとともに、迅速な管理区域内の空気中のダイオキシン類濃度等の確認に活用した。作業環境対策の状況を写真Ⅲ-4-7-1に示す。また、ダイオキシン類に対するこれらのばく露防止措置を適切に実施することが、鉛のばく露の防止にも有効であるため、要綱に基づく基本的な措置の実施を徹底した。

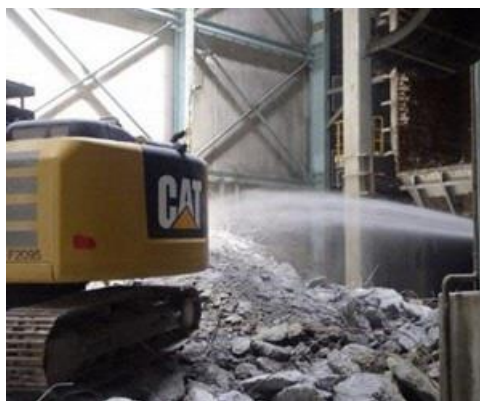
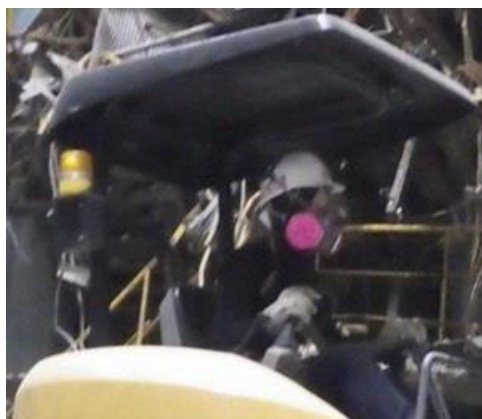
作業環境の測定を解体撤去中の平成30年8月30日に実施した。その結果、空気中の粉じん濃度が管理濃度(0.9mg/m³)を超過していたが、ダイオキシン類を含む項目については管理濃度を満足しており、第2管理区域の結果であった。

①管理区域内の湿潤化

②レベル2 保護具の着用状況

④ レベル2 保護具の着用状況 (非溶断時)

このため作業時の保護具の選定及び管理は、「Ⅲ.1 作業従事者の安全確保ガイドライン」に従い、保護具のレベルを上げて対応した。作業従事者には解体撤去工事開始時において、安全側をとってレベル1より上げて、レベル2の保護具を着用させて作業を実施した。なお、作業従事者には保護具の着用を徹底させるとともに、管理区域内は散水を行い、湿潤状態を確保して、粉じんの飛散を抑制させた。作業環境対策の状況を写真V-6-5、作業環境測定結果の概要について表V-6-5に示す。

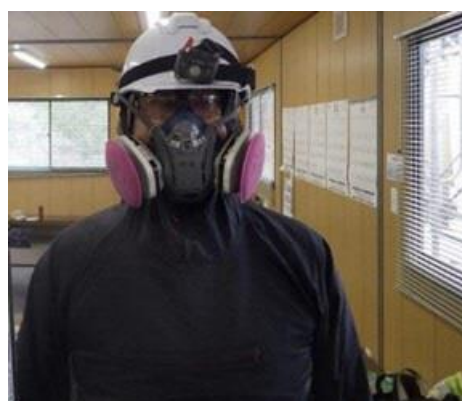
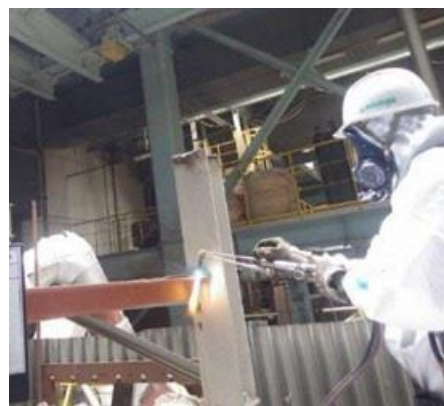
写真V-6-5 解体撤去中作業環境対策の状況

④ レベル3 保護具の着用状況 (溶断時)

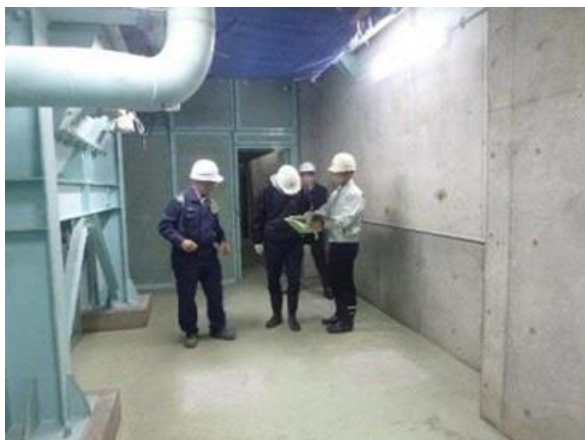
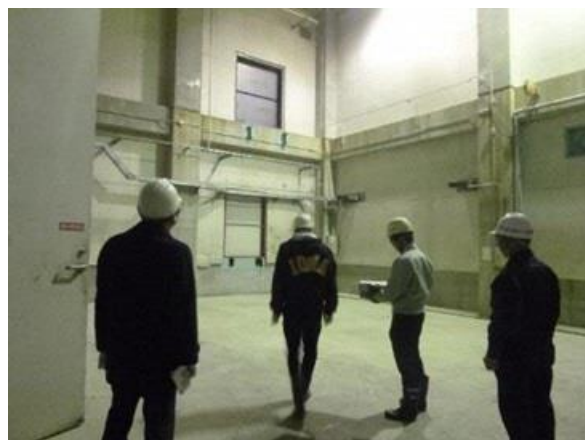
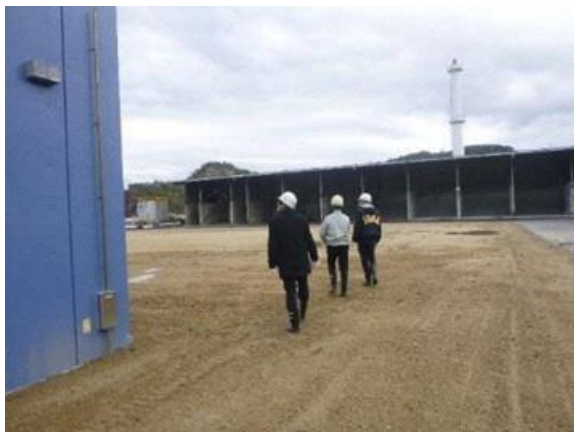
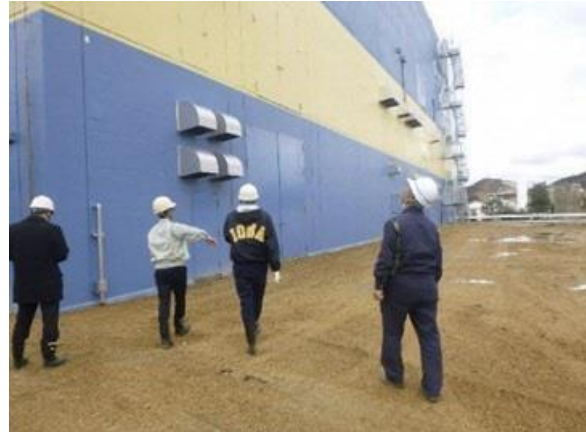
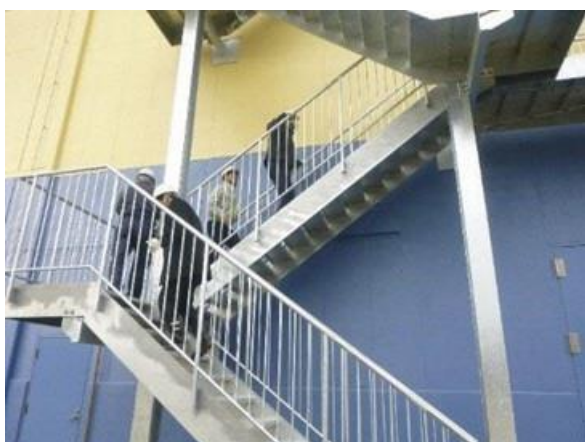
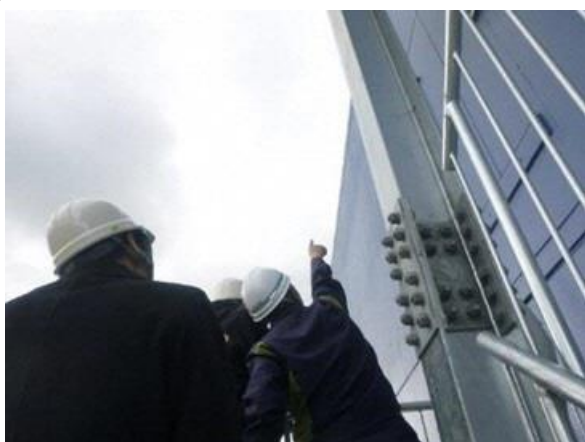
平成 31 年 3 月 4 日に、豊島事業関連施設の撤去等検討会松島委員立会のもと現地確認を行い、直島中間処理施設の一部解体撤去等の状況を確認した。現地確認の状況を写真 V-8 に示す。

①北棟：粗大物搬送コンベヤ解体撤去後の状況確認 ②北棟：粗破砕機解体撤去後の状況確認

③南棟：躯体等解体撤去後の状況確認

④北棟及び南棟の境界壁修復工事後の状況確認

⑤ 北棟及び南棟の接合部の補修後の状況確認

⑥北棟及び南棟の接合部の補修後の状況確認

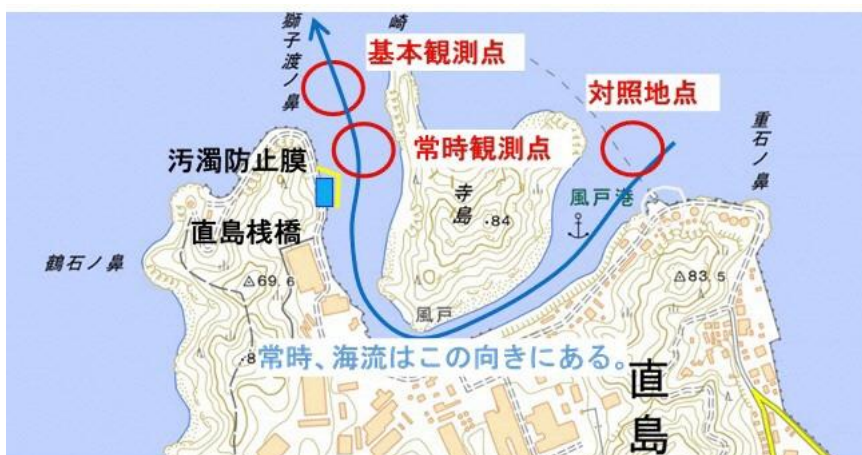
図VI-4-2-1 調査地点と対照地点

杭抜き作業時における環境観測については事業者が実施した。風戸港内は、常時、東から西へ潮流が流れており、潮流も早く、また三菱マテリアル株式会社直島製錬所への船舶の出入りも多いことから、基本観測点を西側、対照地点を東側とし、工事地点の地先海域に常時観測点を設けた(図VI-4-2-1)。なお、海上の土木構造物であることを考慮し、濁度

を計測項目に追加して実施し（表VI-4-2-3、表VI-4-2-4）、基本観測点の判断基準を表VI-4-2-5のとおりとした。

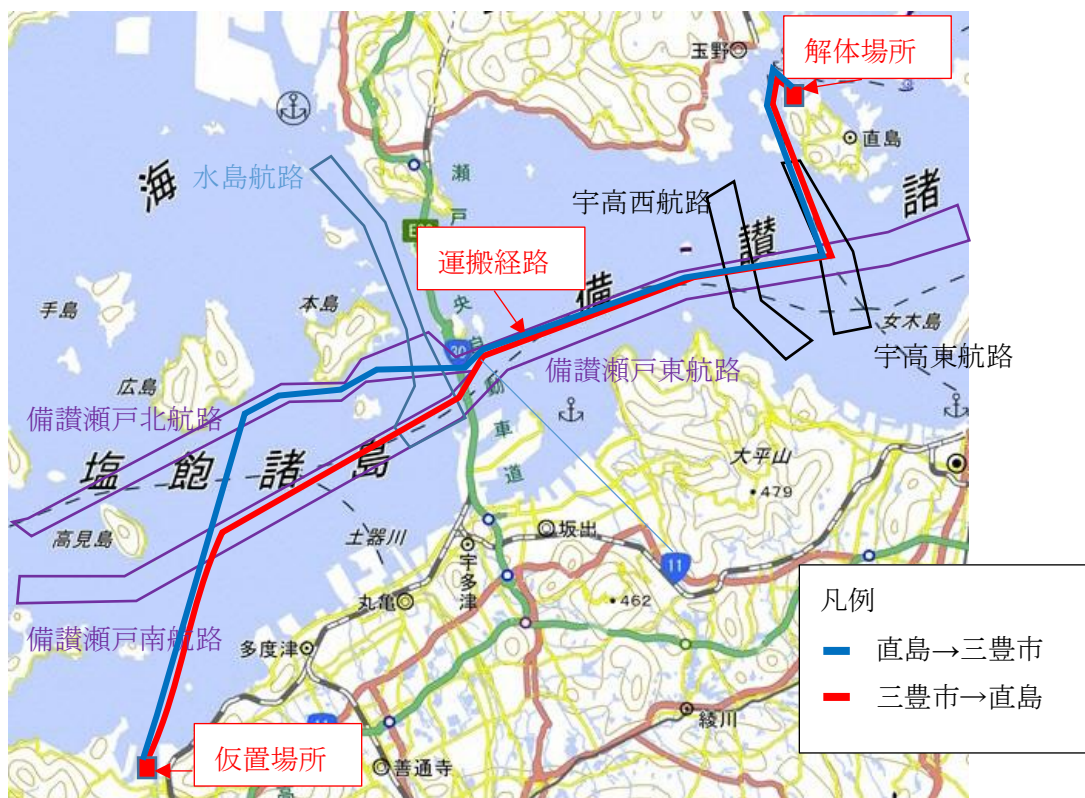
図VI-4-4-7 海上運搬経路

撤去したコンクリートブロックやPC床版等を公共岸壁等に運搬し、解体して分別処分した。海上輸送経路は、図VI-4-4-7のとおりである。

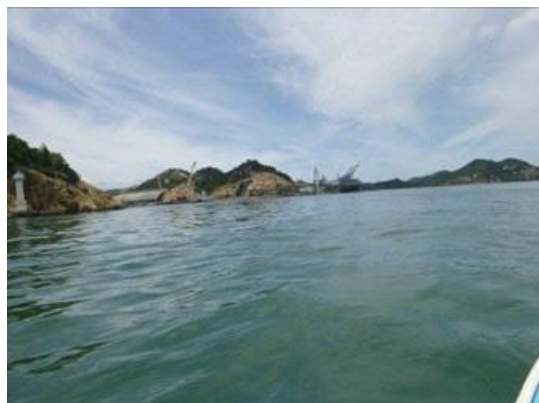
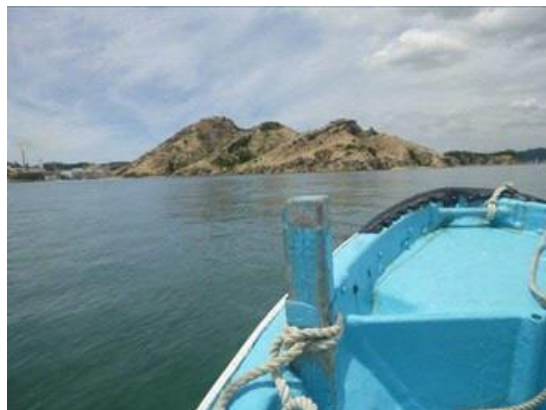
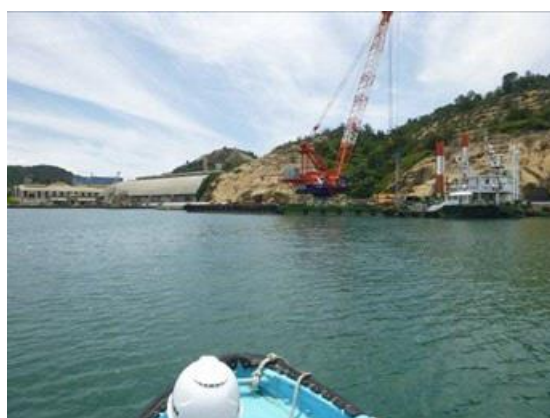
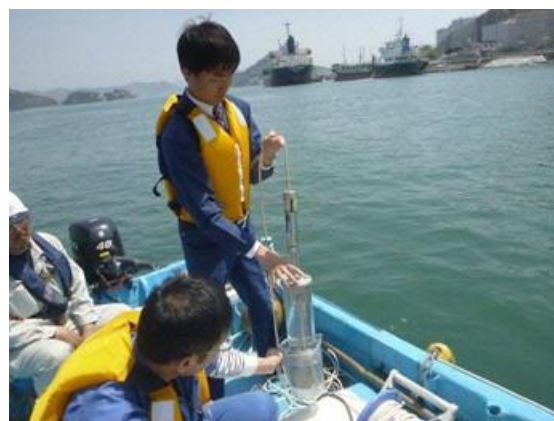
写真VI-5-1 環境計測実施時の写真

基本監視点(東側から) R1.6.18

対照地点(東側から) R1.6.18

直島専用棧橋の地先海域 R1.6.18
(北東側から)

採水時の状況(対照地点) H31.4.22

直島専用棧橋の地先海域及び基本監視点と対照地点の測定結果が同程度であったこと、またこれまで実施の海上輸送に係る周辺環境モニタリング調査(平成13年3月～平成28年8月実施)(別紙7の表2参照)と比べて特段の差異がなかったことから、解体撤去工事による影響はないものと判断した。

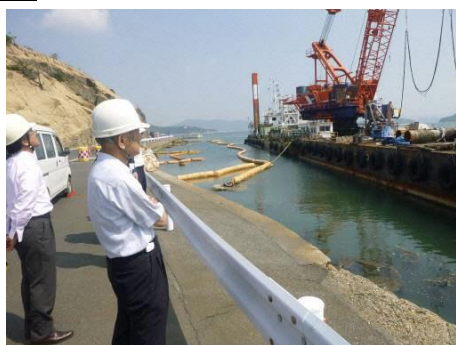
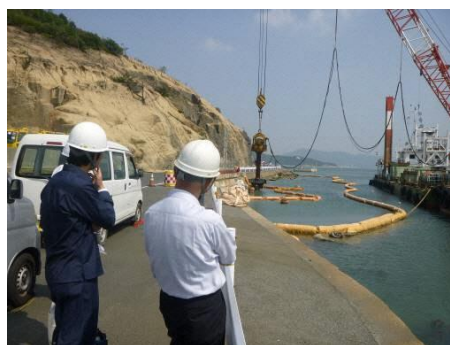
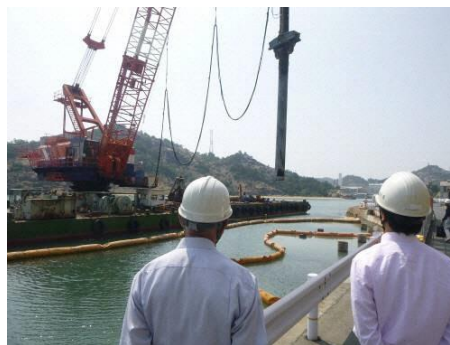
現地確認（R1.6.20撮影）

杭撤去作業の確認（南より撮影）

杭撤去作業の確認（北西より撮影）

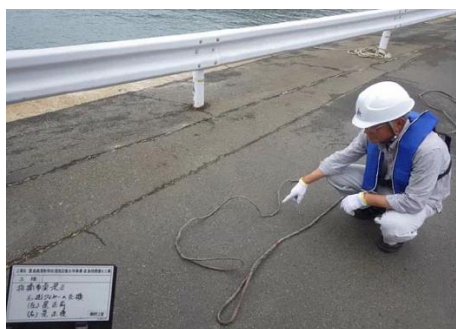
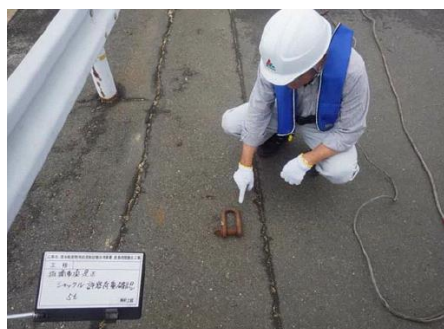
写真VI-6 現地確認等の状況

また、鋼管吊り上げ用のワイヤーにキンク（異常なねじれ）があるため、交換することや、鋼管吊り上げ用のワイヤースリングのU字形の連結金具が、やや痩せ細りがあり脆弱に感じたので注意して使用するよう意見があったため、鋼管吊り上げ用ワイヤーの交換を行うとともに、安全確認を行ってからワイヤースリングのU字形の連結金具を使用した。

鋼管吊り上げ用のワイヤーの交換
（左側 是正前、右側 是正後）

ワイヤースリングの安全確認

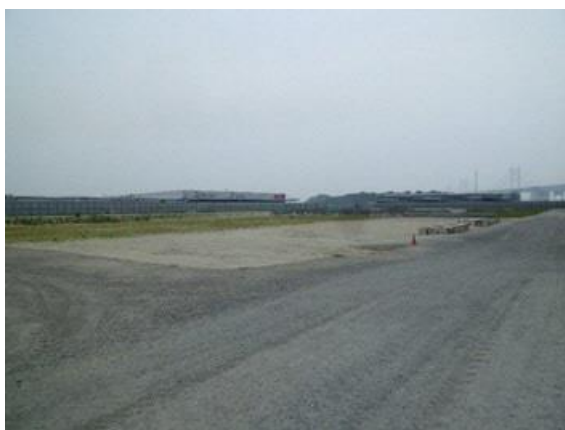
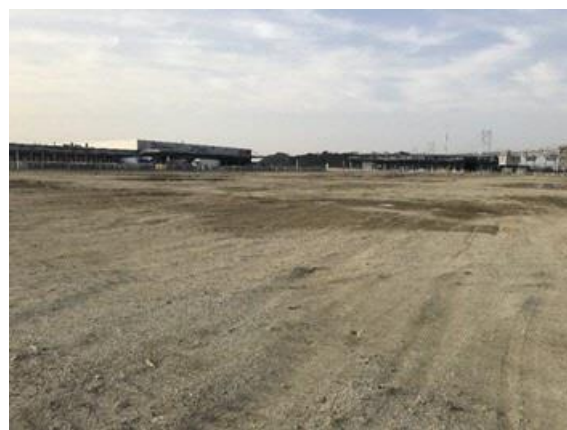
写真Ⅶ-1-1 坂出スラグステーションの撤去工事前後の状況

① 撤去前 (H29. 6. 20 撮影)

② 整地後 (H30. 3. 12 撮影)

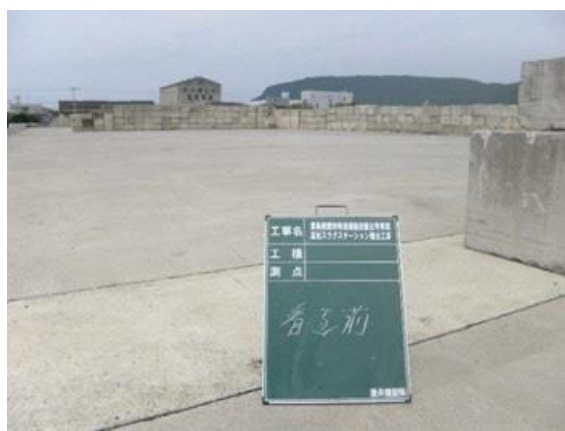
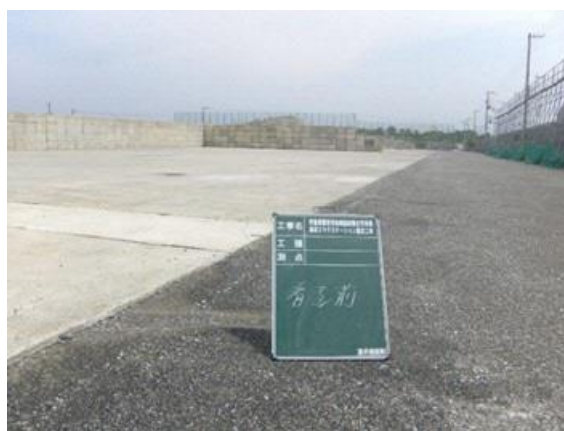
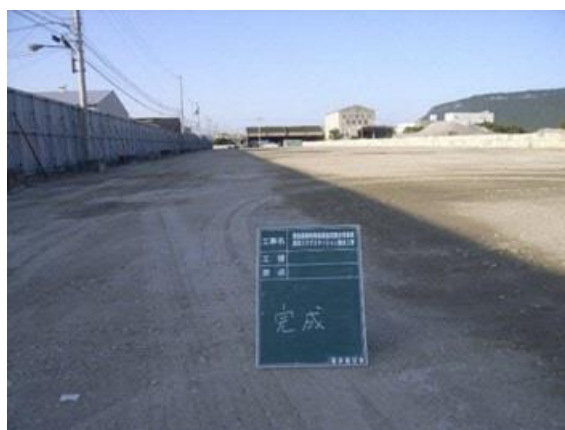
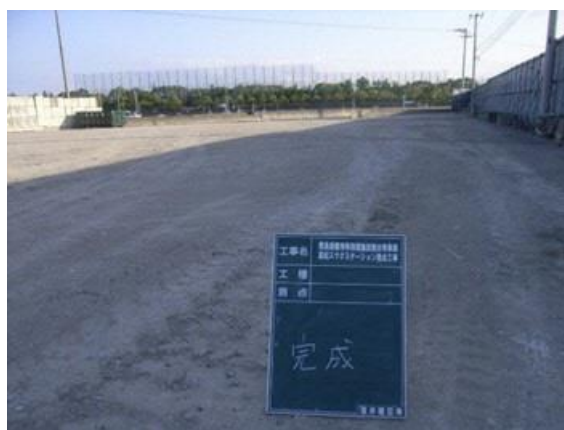
写真VII-1-2 高松スラグステーションの撤去工事前後の状況

① 着工前 (南→北向き)

② 着工前 (北→南向き)

② 完了後 (南→北向き)

④ 完了後 (北→南向き)
