第16回豊島処分地排水・地下水等対策検討会次第

日時 平成26年2月11日（火・祝）13時～
場所 パールガーデン 2階 讃岐

D測線西側の底面掘削及び掘削完了判定調査の状況について

D測線西側の地下水揚水浄化対策の検討について

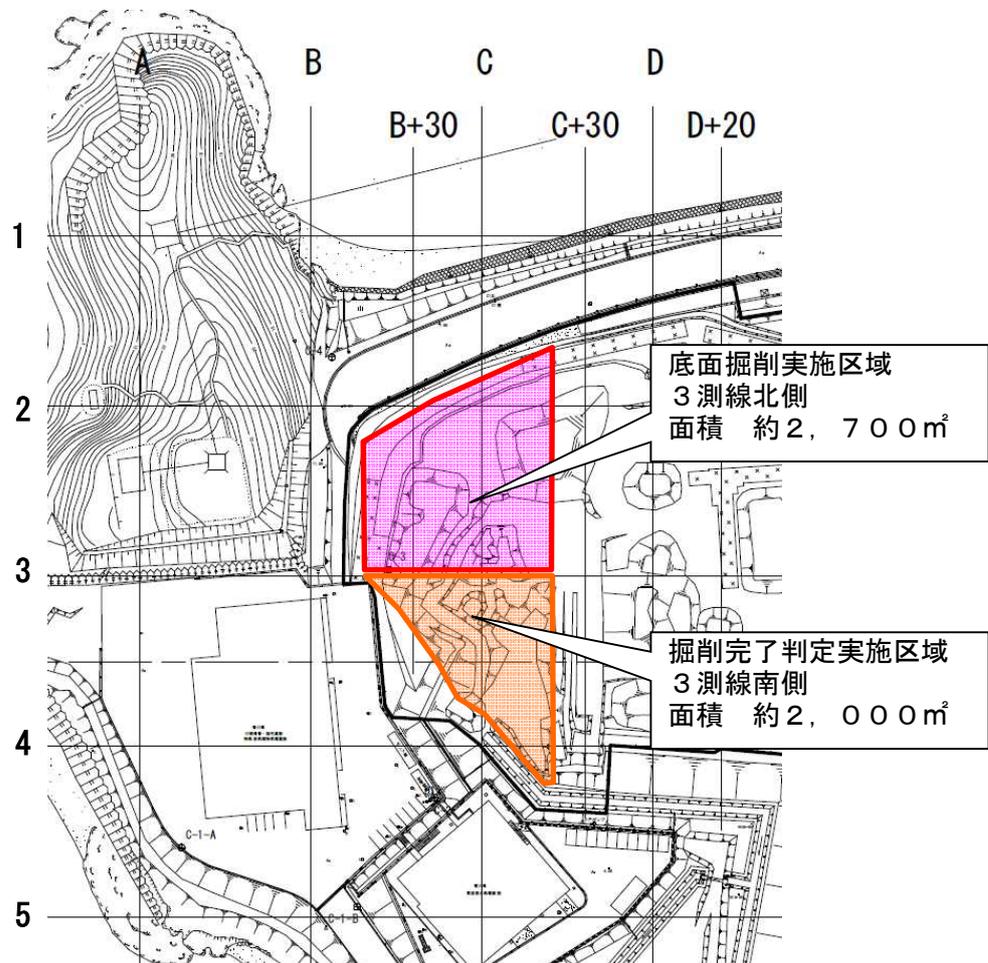
図1 D測線西側の底面掘削及び掘削完了判定の実施区域

3測線より南側は底面掘削が終了したため、引き続き土壌の掘削完了判定調査を行っている。しかし、北側については地下水位がTP+1.3m程度の高さであり、それ以下の廃棄物の掘削が出来ない状態となっているため底面掘削を中断している状態となっている。

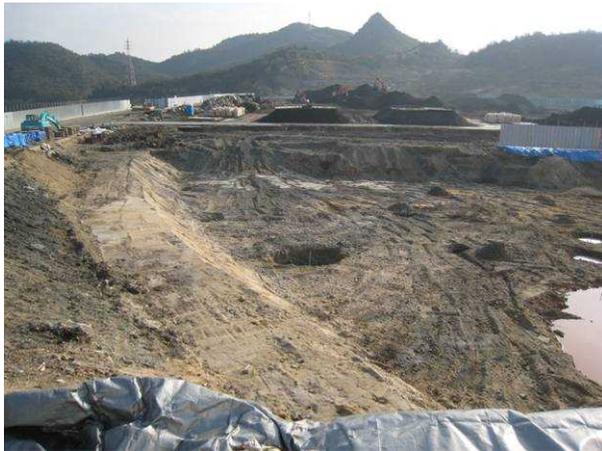
写真1 3測線北側の状況 (2+20より北側)

3測線より北側の状況は写真1, 2のとおりである。地盤は全体的に約TP+1.5mまで掘削されている。それ以下の高さまで廃棄物を掘削した箇所については地下水により水溜りが出来ている。水溜りの水面高は約TP+1.3mであり、それ以下の廃棄物は掘ったところから地下水がでてくるため掘削が進められず中断した状態となっている。

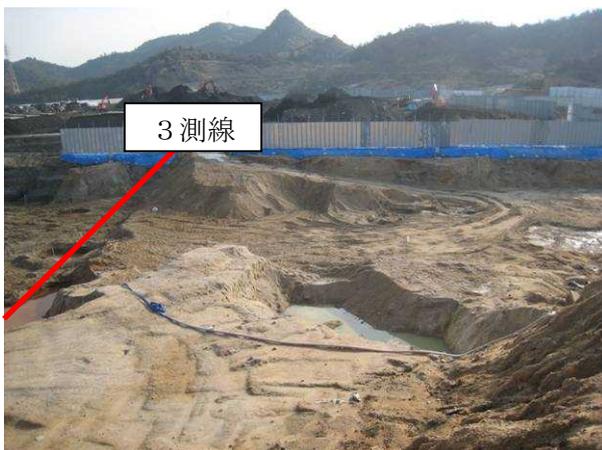
写真3 3測線南側の状況 (3+30より北側)

3測線より南側の状況は写真3, 4のとおりである。西側の一部及び搬出路を除いてはTP+2.0mの高さに掘削し、掘削完了判定調査を順次実施している。また、TP+2.0mより高い部分を掘削した土砂については、「廃棄物等の掘削完了判定マニュアル」に沿って掘削を行い、積替え施設のテント内において100 m³ごとに山を作り掘削後調査を実施している。

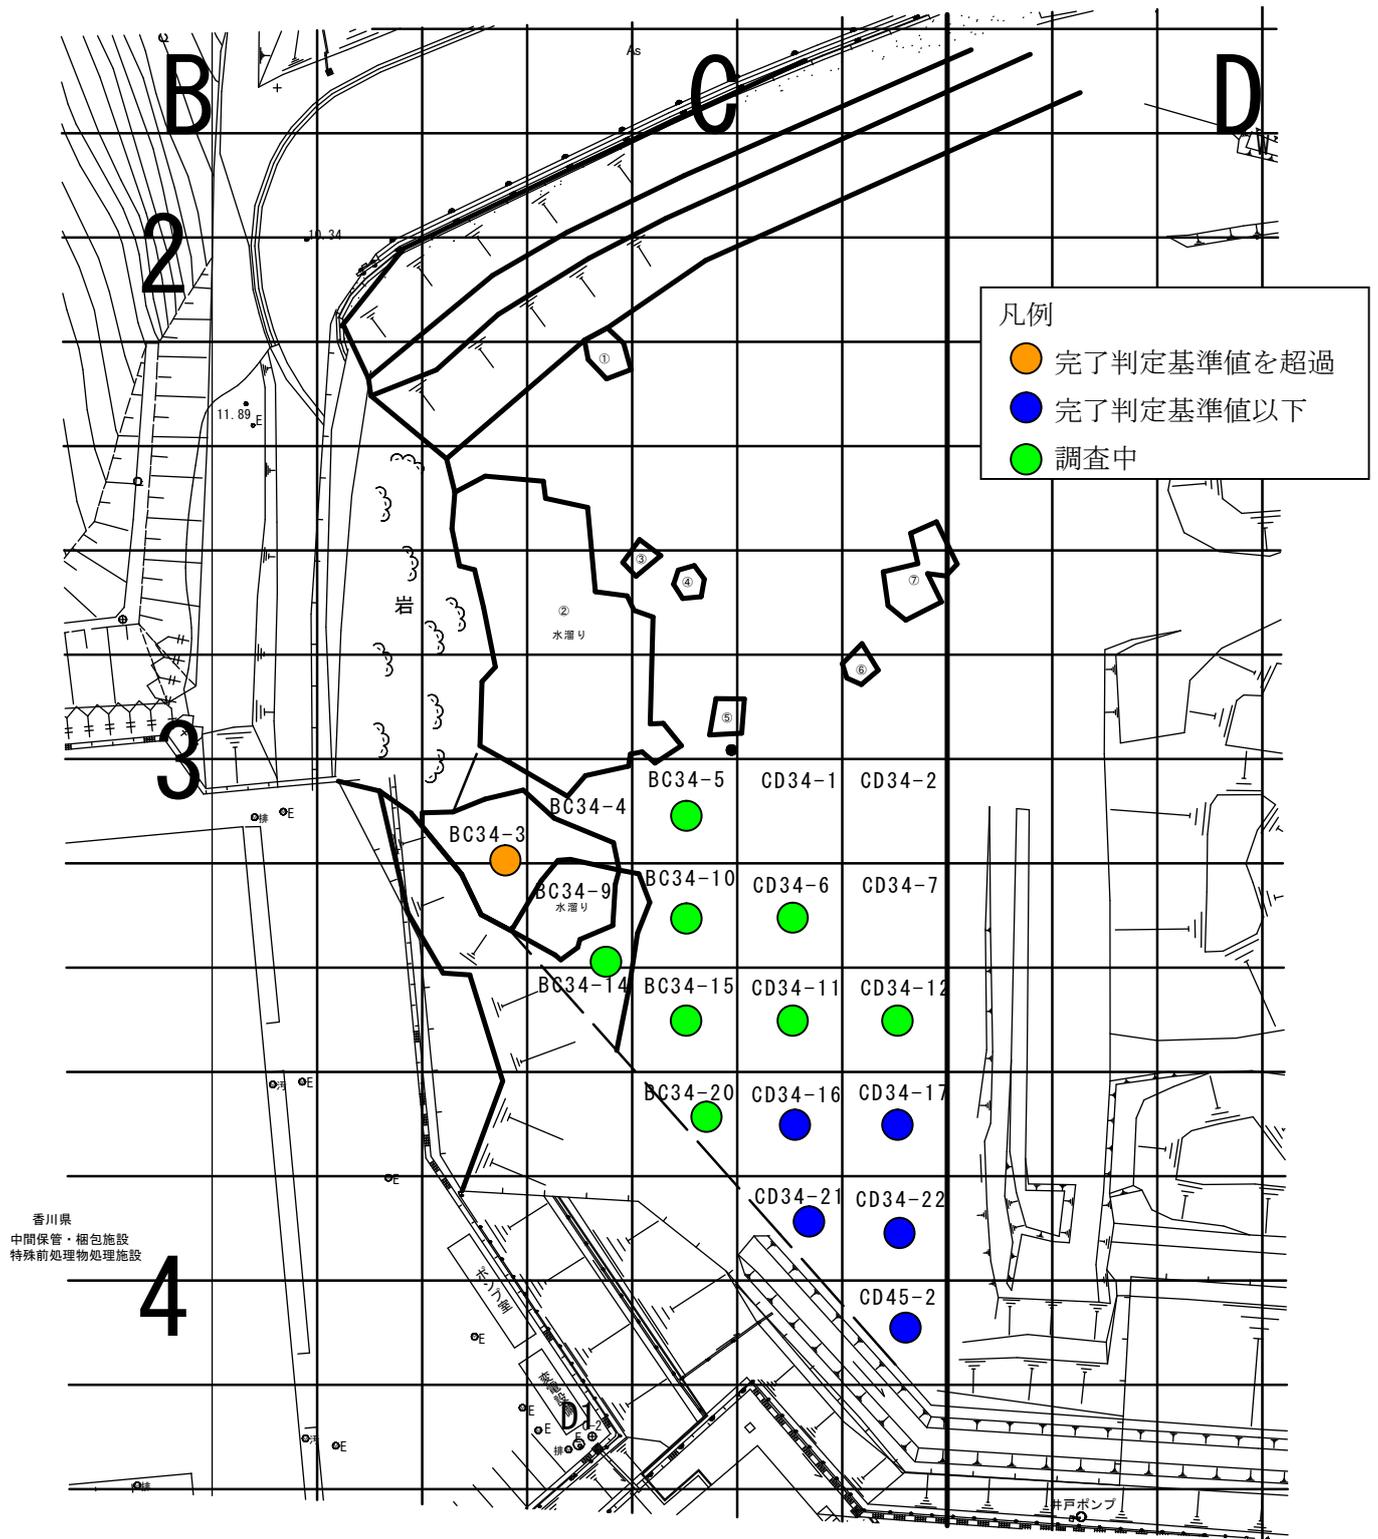
図2 完了判定調査区画

D 測線西側で完了判定調査を実施した 14 の単位区画について、土壌ガス調査において BC34-3 及び BC34-14 でベンゼンが検出されたが、定量下限値の 10 倍は超えていなかった。その他の区画では汚染は確認されなかった。また、TP+2.0m より高い部分を掘削除去して積替え施設で 100 m³の山にした 6 ロットの土壌溶出量についても、VOCs の汚染は確認されなかった。

重金属、PCB、ダイオキシン類については、5 つの単位区画については完了判定基準を満たしていたが、高台となっている BC34-3 で砒素の溶出量が基準の 4.6 倍で検出された。残りの区画については現在調査中である。

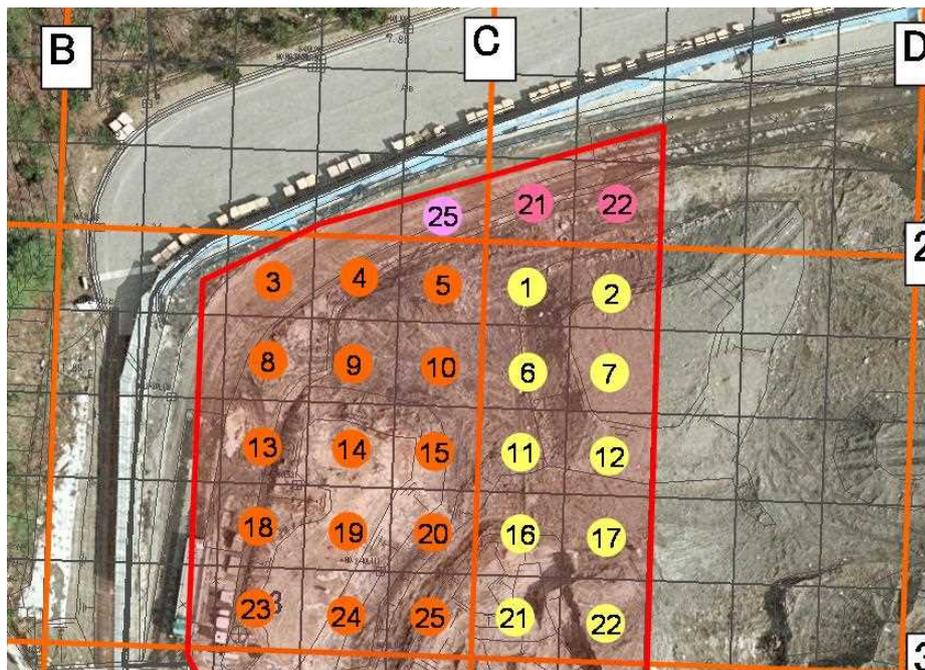
図1 底面掘削エリア

D測線西側の底面掘削を進めているところであるが、TP 1~5.5 m 付近でドラム缶が多量に掘削されており、9月12日の底面掘削開始から12月24日までに約780本のドラム缶が掘削され、そのうち305本は内容物が存在していた。内容物のあったドラム缶については二重ドラム缶に詰め、特殊前処理物処理施設及び北海岸運搬路で保管し、内容物については順次、分析を行っている。

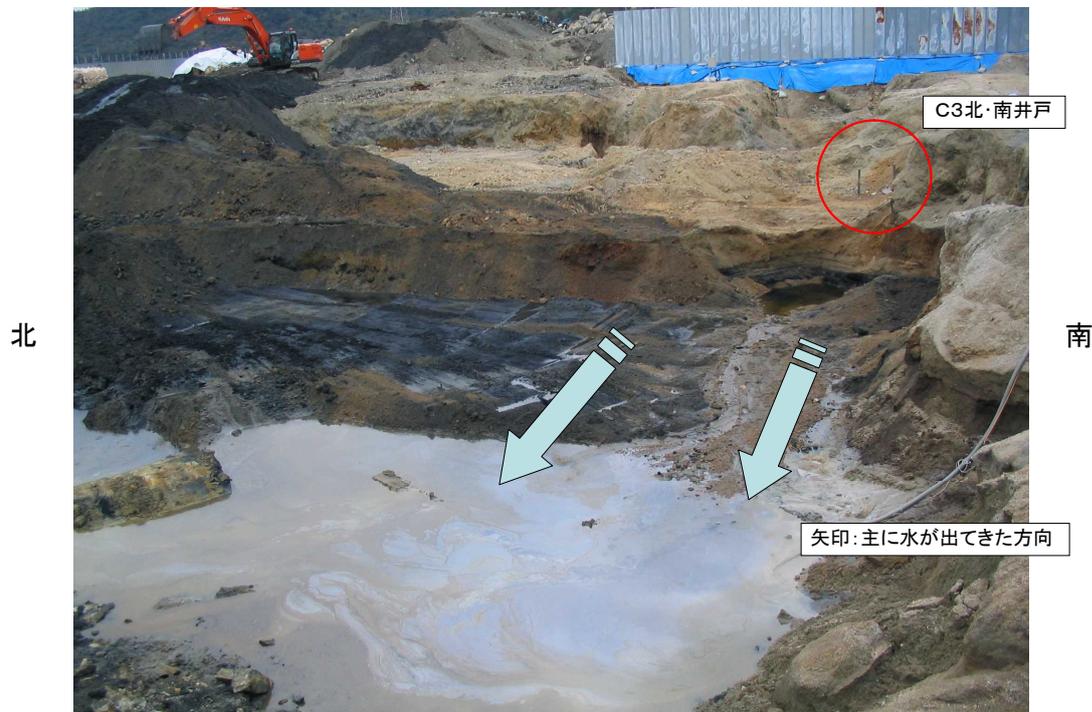
写真1 溜まり水の発生の様子（H25.11.27撮影）

D測線西側の3測線より北側の範囲において底面掘削を進めていた昨年11月27日に、C3地点より西側の岩盤近くの区域をTP+1.0m付近まで掘削したところ、C3方面の土壌から水が出てきて、一帯が水溜まりとなった。（水面はTP+1.3~1.4m付近） →2ページ 図1の地点②

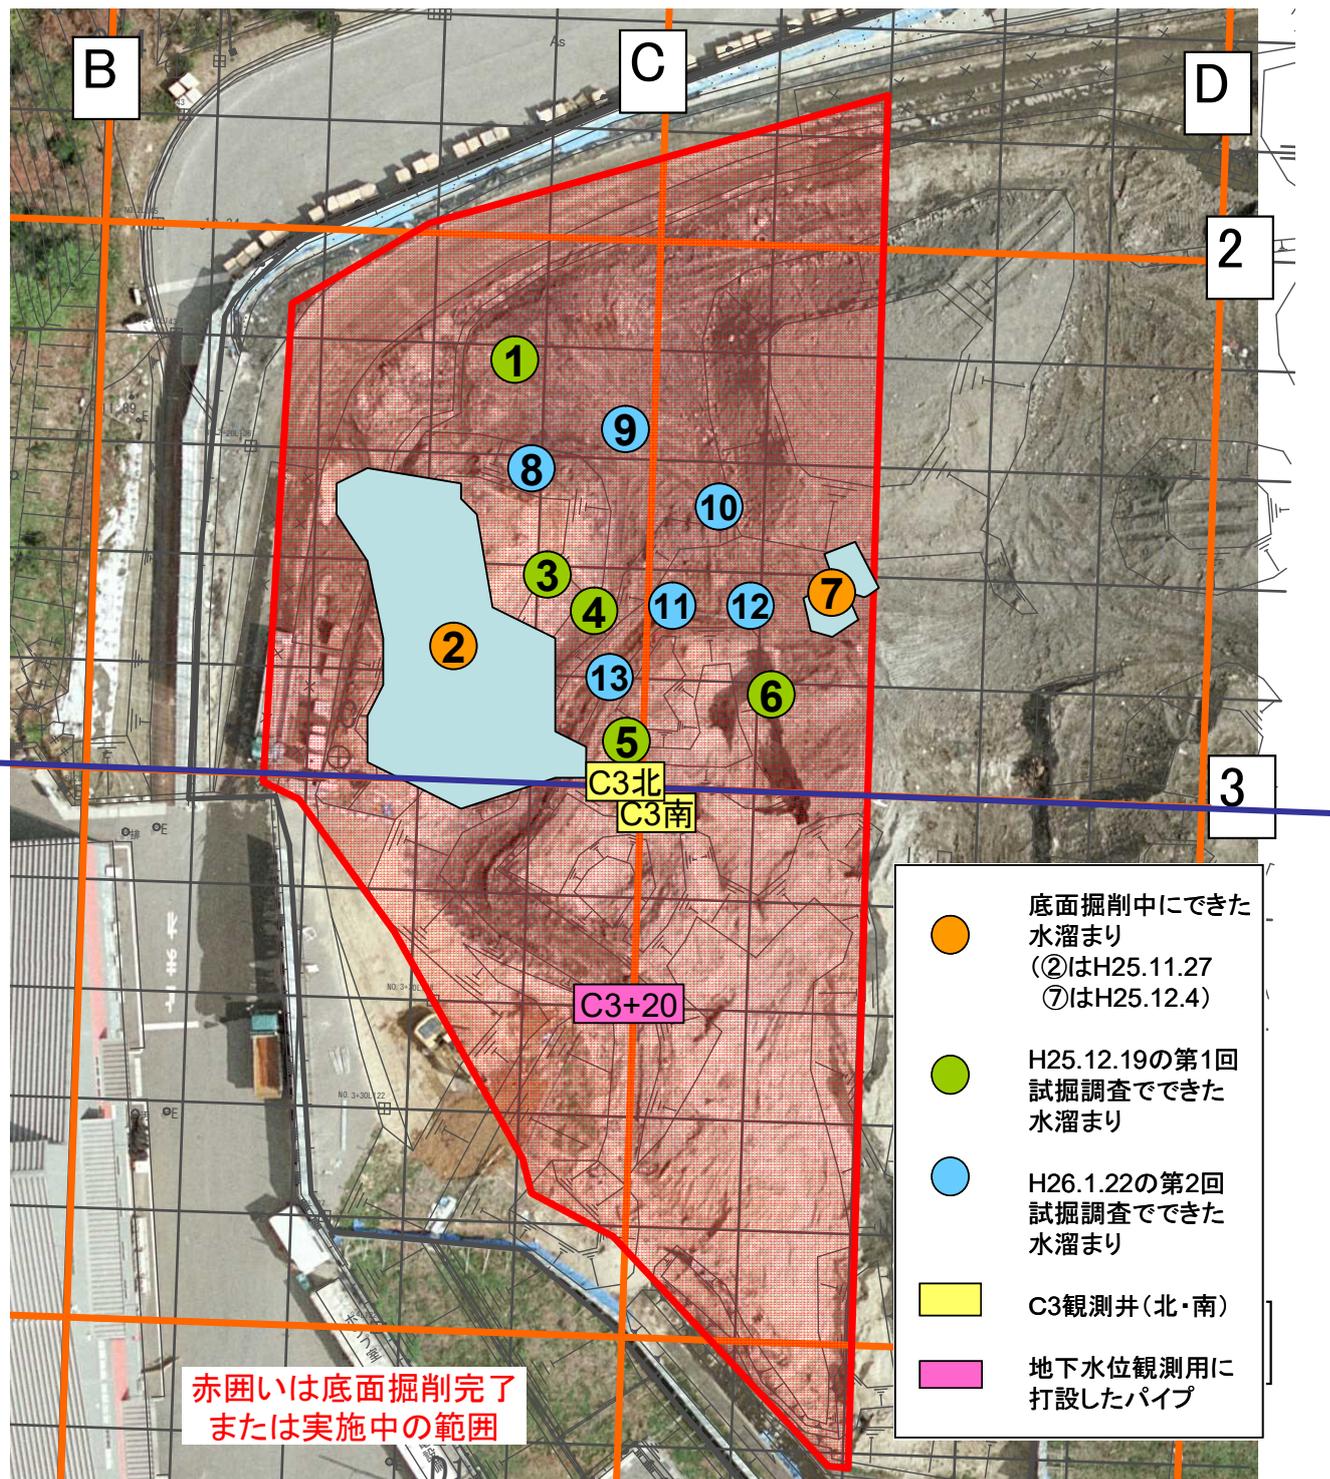
図1 D測線西側の溜まり水等の位置

また、C3地点より東側の区域の底面掘削中の12月4日にも、小規模ながら水溜まりが発生した。（ひょうたん型の水溜まり →2ページ 図1の地点⑦）

そこで、周辺区域の汚染状況と広がりを確認するため、12月19日、数箇所の地点を定めて試掘を行い、水質検査を行った。**【第1回試掘調査】** →試掘位置は 図1の地点①③④⑤⑥

さらに、本年1月22日、より詳しく状況を確認するため、地点を追加して試掘を行い、水質検査等を行った。**【第2回試掘調査】** →試掘位置は 図1の地点⑧⑨⑩⑪⑫⑬

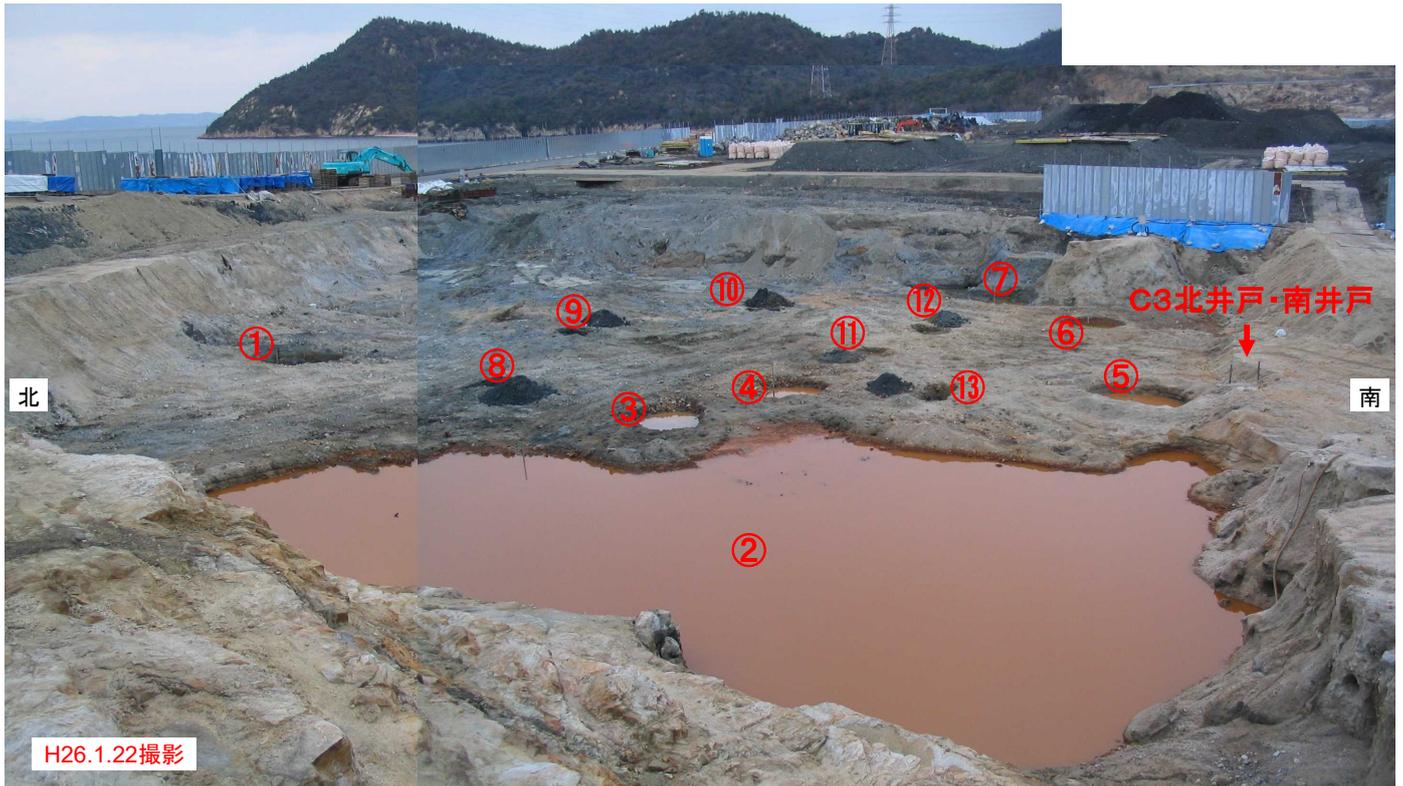
写真2 3測線より北側の様子(第2回試掘調査後)

3測線より北側の区域では概ねTP+1.5m付近まで底面掘削を進めているが、TP+1.4m以下まで掘

削しようとする水が出てくる状況である。

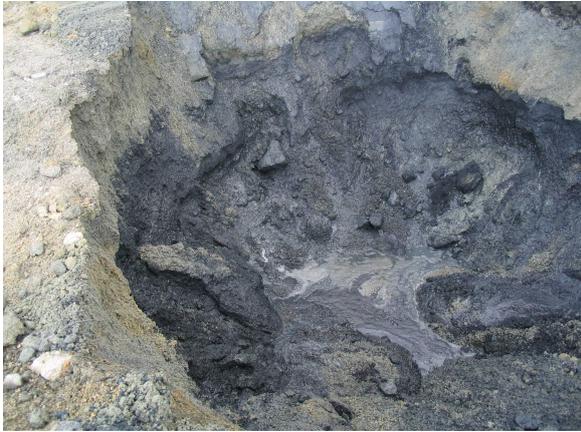
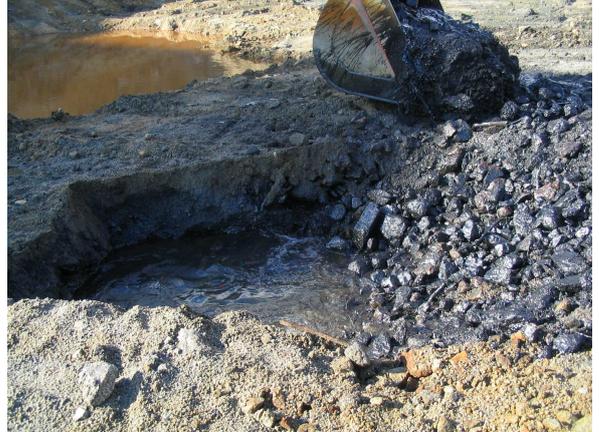
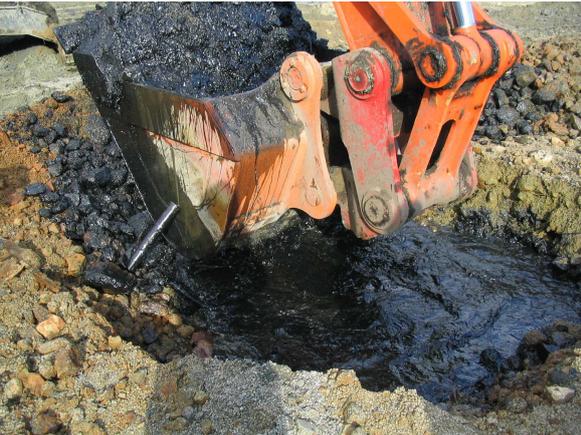
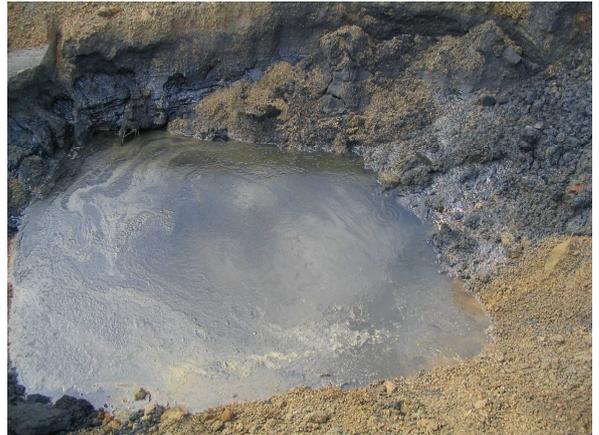
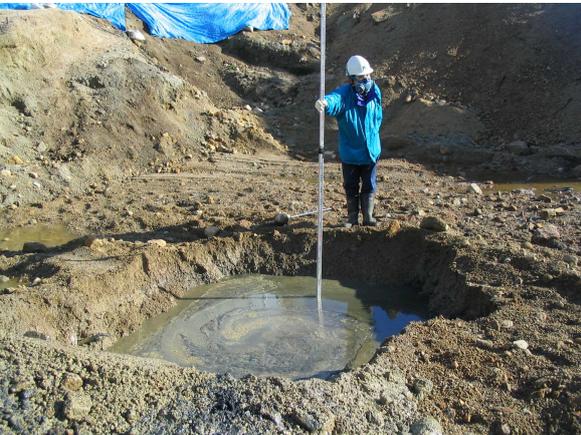
写真4 第1回試掘調査時の状況 (H25. 12. 19)

溜まり水の汚染状況と周辺への広がりを確認するため、5地点でバックホーによる試掘を行い、出てきた水を採取して、VOCs、ベンゼン、1,4-ジオキサンについての水質検査を行った。結果は表1のとおりであった。(表2は、別の日に採水した溜まり水の油分等の検査結果)

この結果では、いずれの地点も大きな差がなく傾向が似ており、3測線より北側では全体的に同じような汚染状況が広がっているものと考えられた。

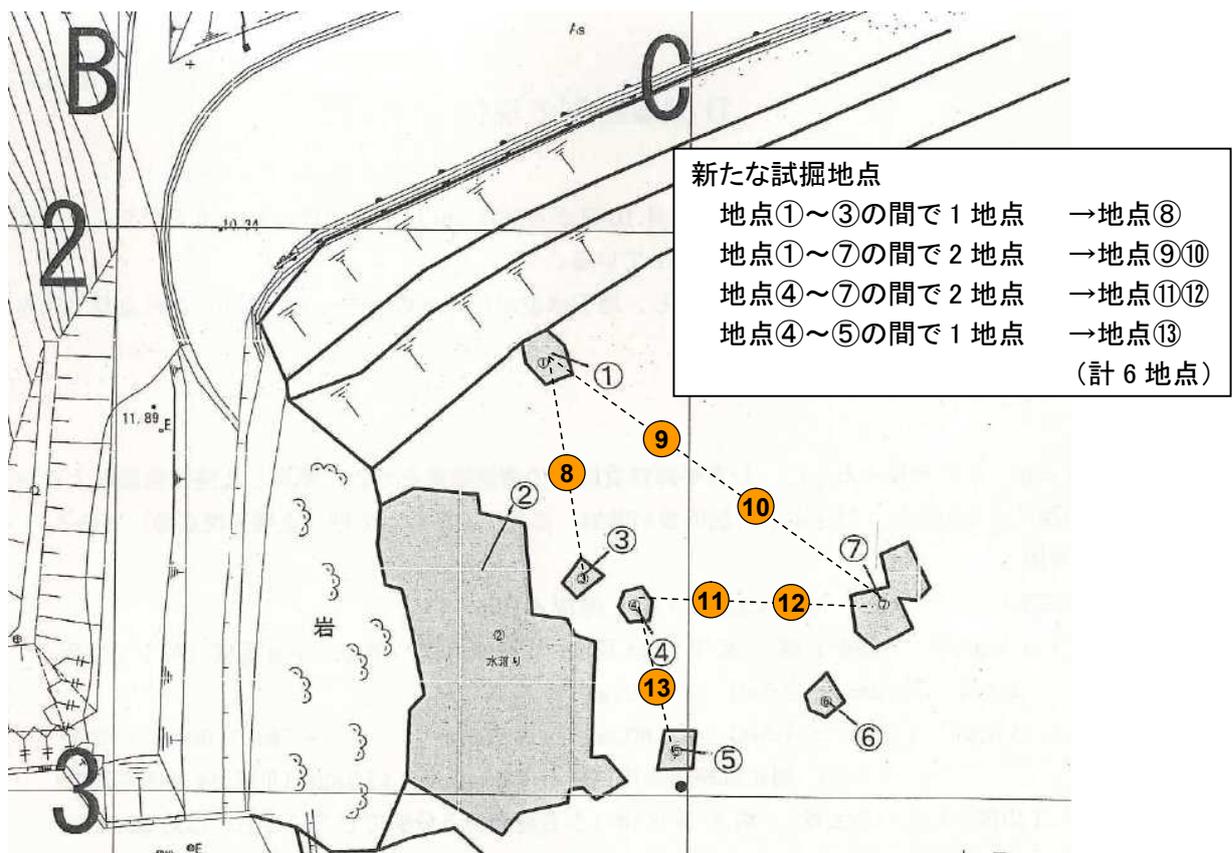
図2 第2回試掘調査の調査位置

第1回試掘調査では、地点による大きな違いが見られなかったことから、第2回試掘調査では、第1回の試掘箇所に加えて、バックホーによりさらに6箇所を試掘を行い、次の項目について調査を行った。

- ・ 既存地点 (①、②、③、④、⑤、⑥、⑦西、⑦東) 8地点
pH、電気伝導率、油分、油分パターン(GC-FID)
溶存イオン (Ca、Mg、Na、K、SO₄、Cl、HCO₃)、水位
- ・ 新たな試掘地点 (⑧、⑨、⑩、⑪、⑫、⑬) 6地点
上記項目に加えて、ベンゼン、1,4-ジオキサン

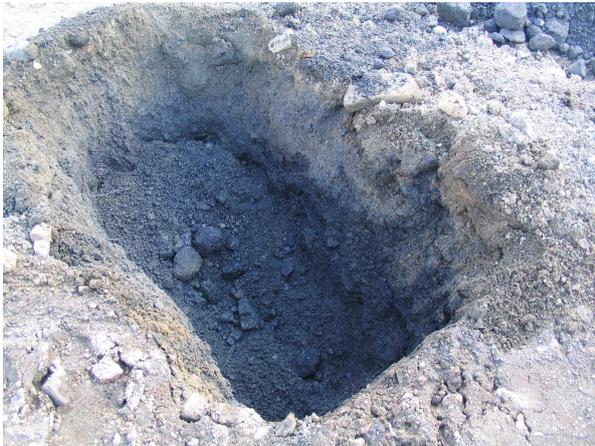
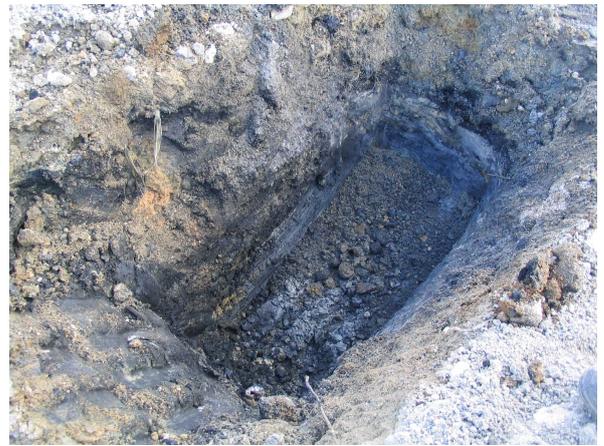
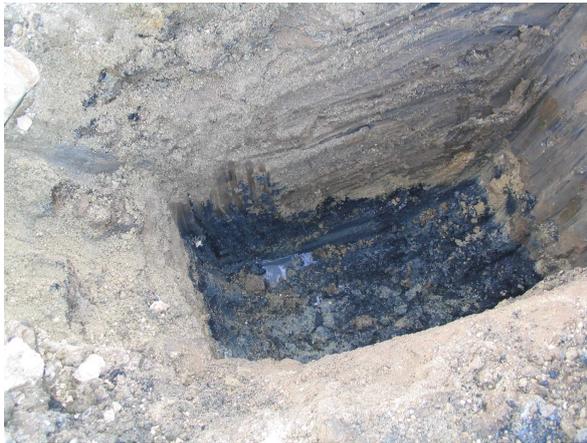
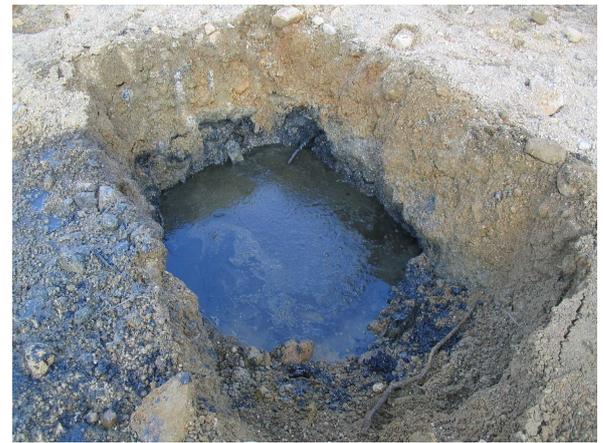
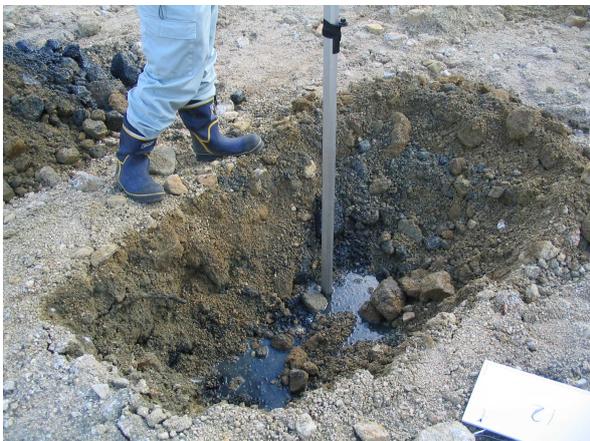
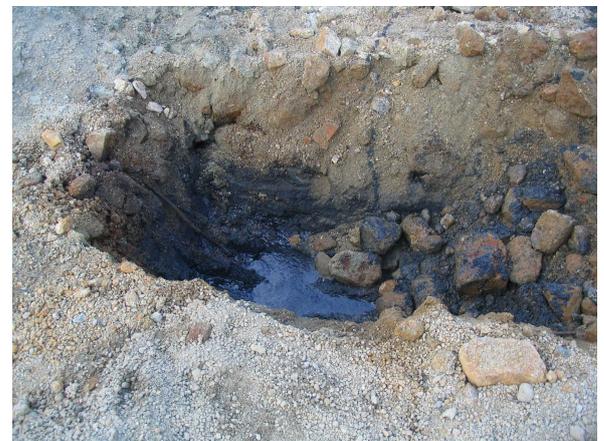
写真5 第2回試掘調査時の状況 (H26. 1. 22)

第2回試掘調査の結果は表3及び表4のとおりであった。

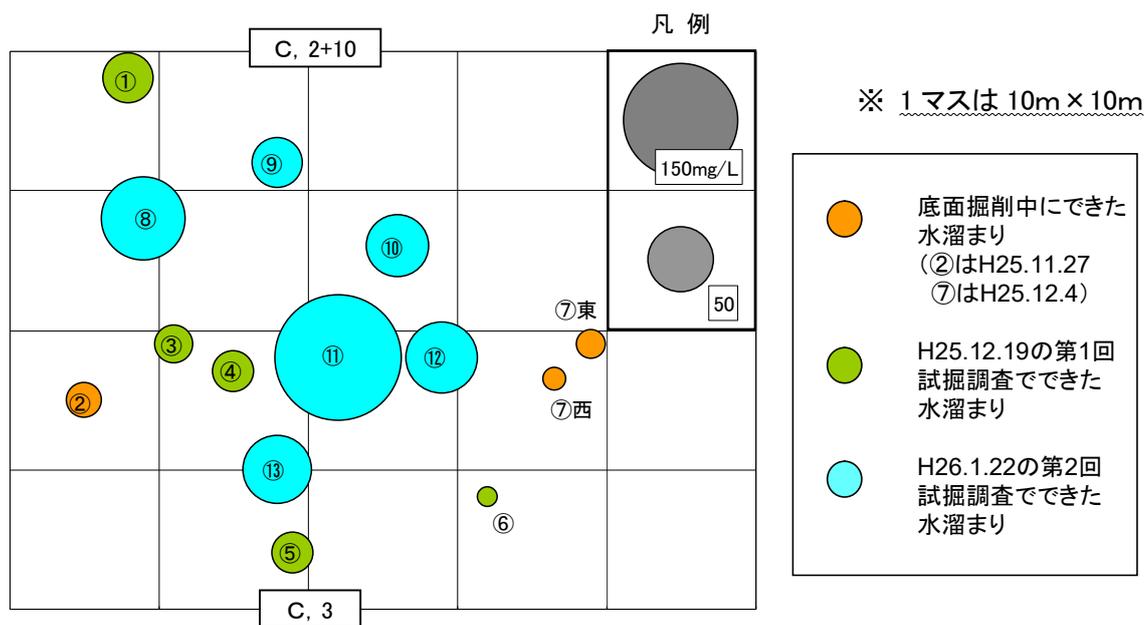
図3 3測線より北側の油分濃度の比較

油分、ベンゼン、1,4-ジオキサンについては、図3～5のとおり、採水地点の位置を分布図にして濃度を比較した。(地点①～⑦のベンゼン、1,4-ジオキサンの濃度については、第1回試掘調査の測定結果を使用)

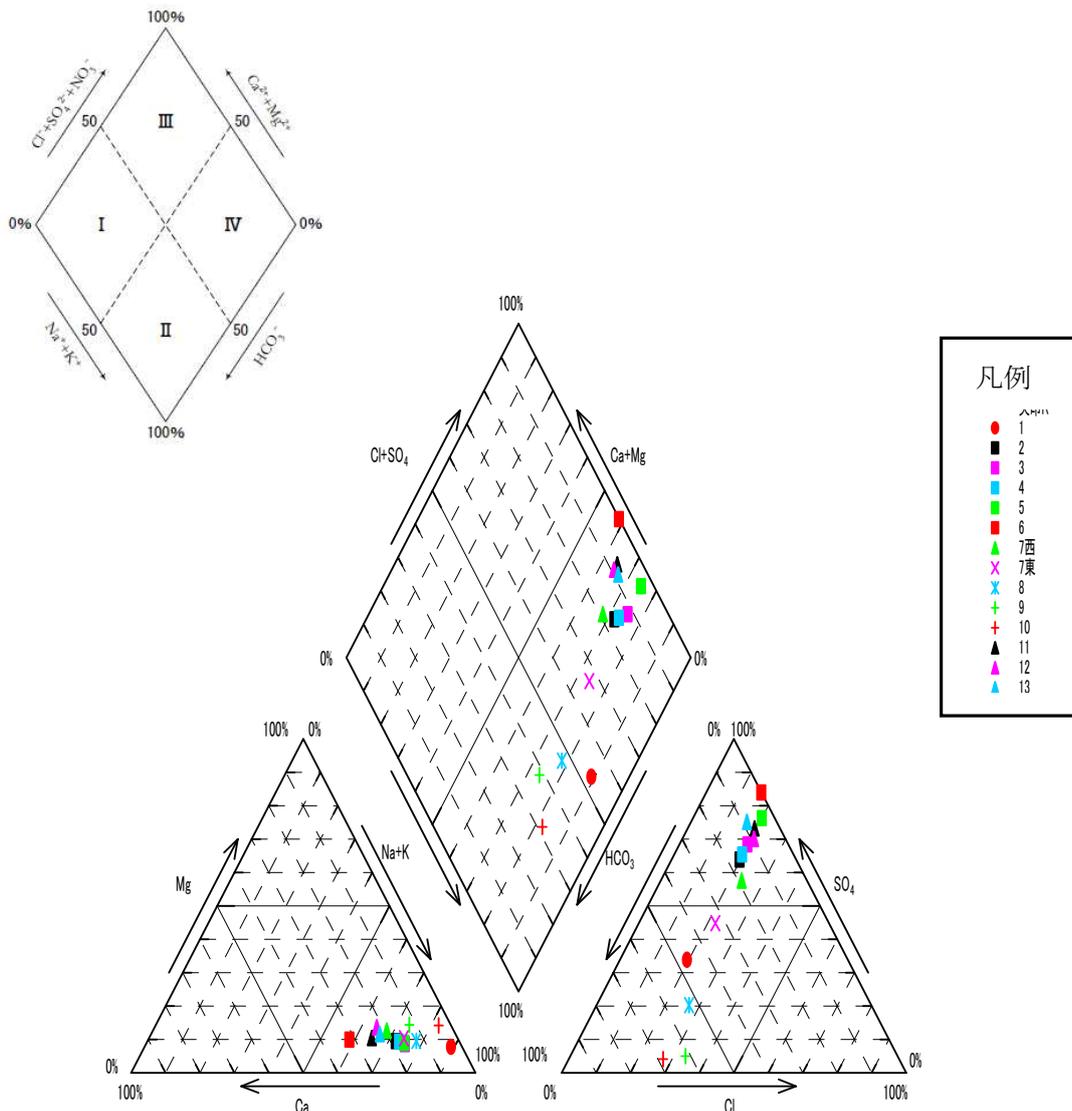
図6 トリリニアダイアグラムによる分類

また、溶存イオンについては、図6～7のとおりトリリニアダイアグラム及びヘキサダイアグラムによるグループ分けを行った。これによれば、地点②③④⑤⑥、地点⑦西 ⑪⑫⑬、地点⑨⑩がそれぞれ同じグループに分類された。また、地点⑦のひょうたん型の水溜まりは、ひょうたんの西側と東側で水質が異なっていた。

- 4) 溶存イオン濃度による分類から、地点③④⑤⑥⑪⑫⑬の周辺は、ほぼ同じような汚染状況が広がっているものと考えられ、その中でも、地点④⑤⑪⑬の汚染が大きい。
- 5) 地点②の大きな水溜まりは、主に地点④⑤方面から出てきた水が溜まったものであり、試掘調査時の状況からも、地点③④⑤付近の地層は透水性が高い。
- 6) 地点⑦のひょうたん型の水溜まりは、ひょうたんの西側と東側で水質が異なっており、この付近に不透水性の壁がある可能性がある。

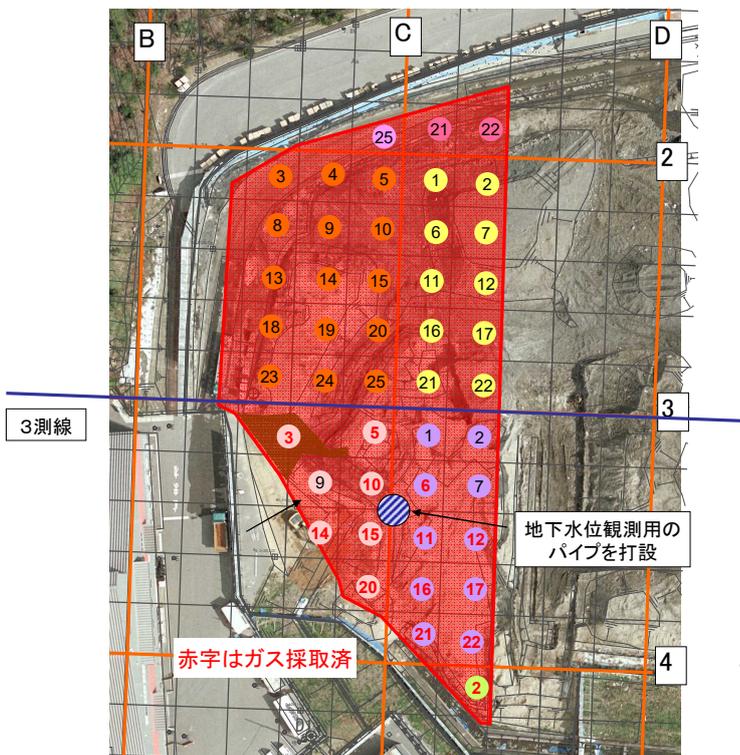
図8 VOCs土壤ガス調査の状況

現在、D測線西側の3測線より南側では掘削完了判定調査を実施しており、表5のとおり、これまでの結果では、ベンゼンがBC34-3とBC34-14で検出されているが、いずれも定量下限値の10倍を超えていない。

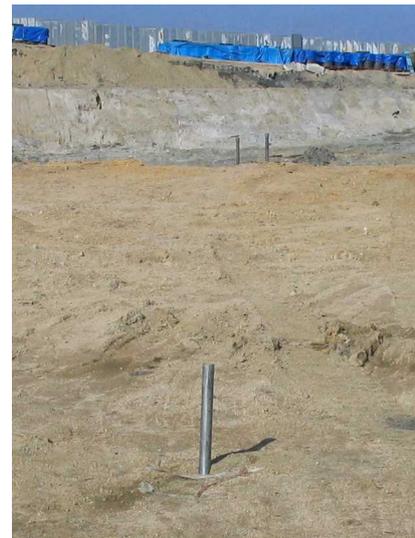
写真6 地点(C, 3+20)に打設したパイプ管 (奥に見える2本はC3北・南観測井)

このようなことから、3測線より南側では、高濃度の地下水汚染は予想されないが、3測線より北側との地下水のつながりを確認するため、地点(C, 3+20)の位置に地下水位観測用の有孔パイプを打設した。(パイプ長さ1.5m。管頂はT P+2.22m)

有孔パイプを打設した地点（C，3+20）の地下水水位は、観測井C3北や、3測線より北側の地点②④⑤⑥⑦の水位とほぼ同じように変動していることから、北側と南側は遮断されていないものと推測された。

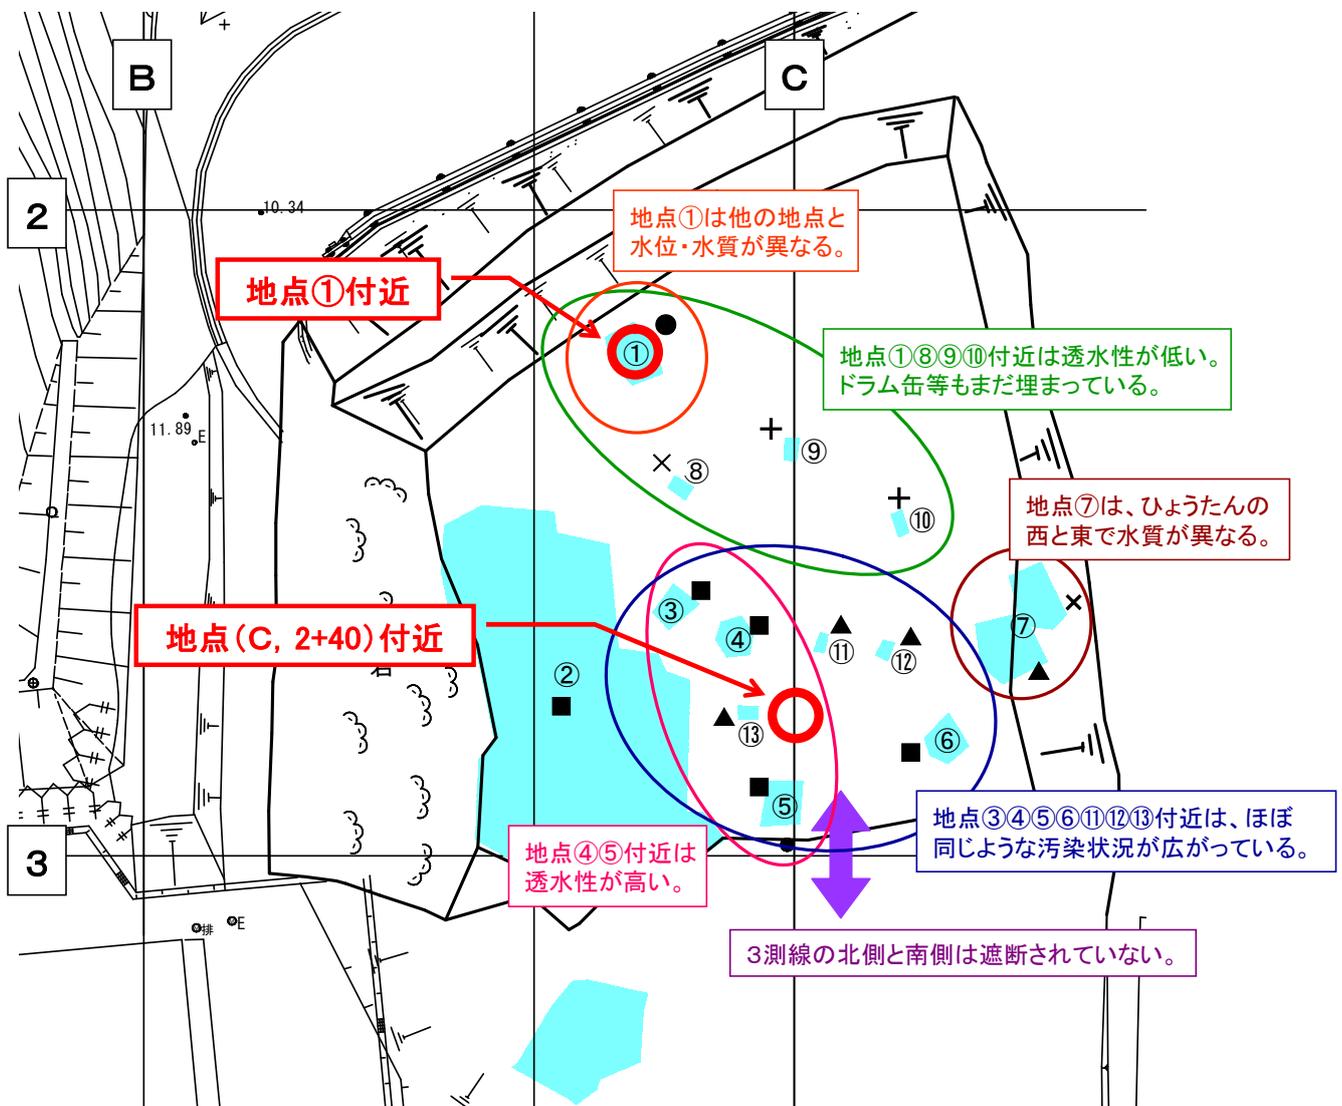
図9 揚水井の設置位置

以上のような状況を勘案して、揚水井の設置位置については、図9のとおり、汚染が大きく透水性も高い地点④⑤⑪⑬の中心地点である地点（C，2+40）付近に1カ所、また、汚染が大きく他の地点とは水位と水質が異なる地点①付近に1カ所を選定することとする。

地点(C, 2+40)付近については、既設の観測井C3北とほぼ同じ深度、ストレーナ区間で設置する。

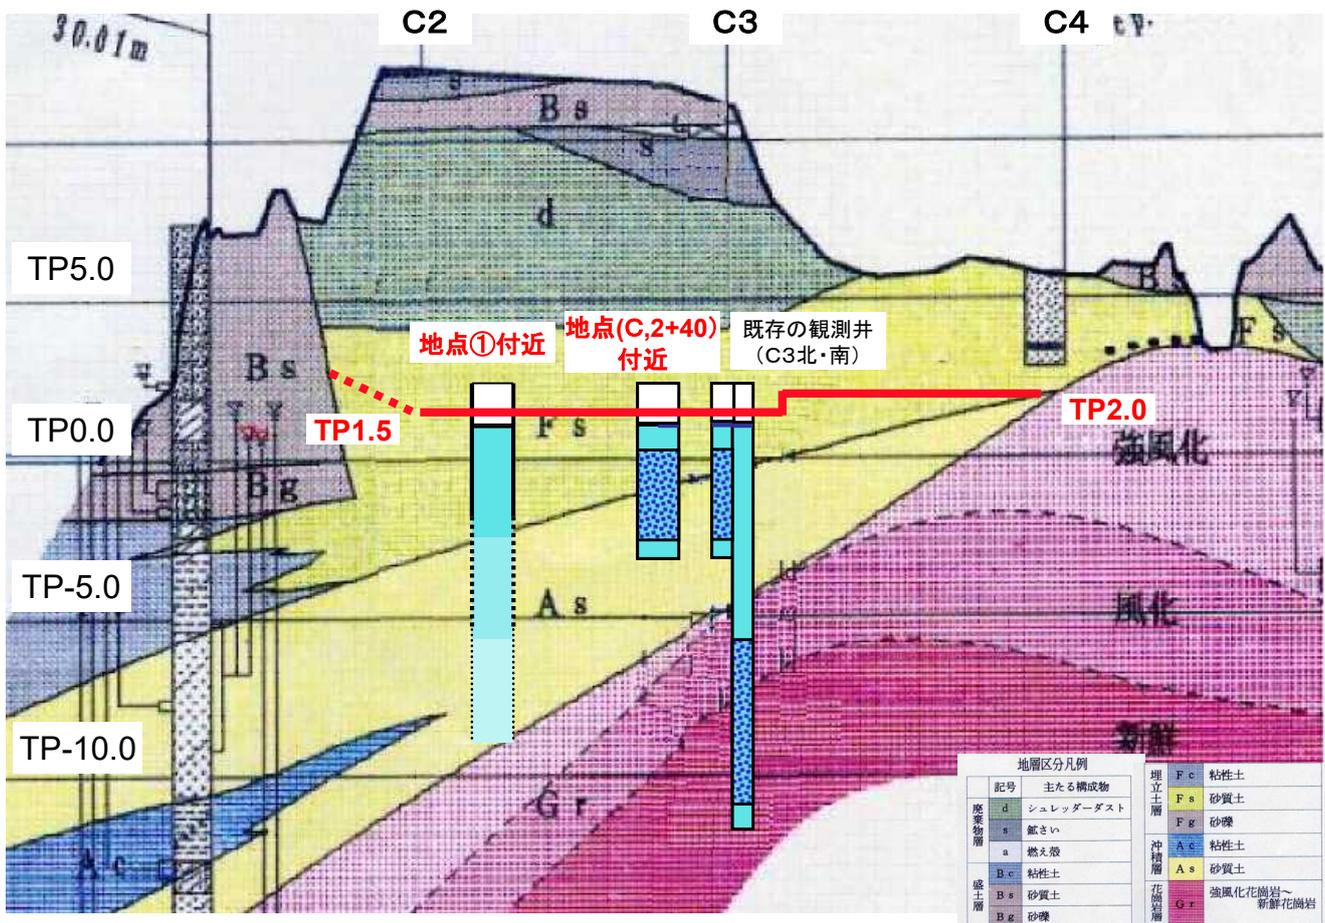
図10 C2及びC3周辺の地質断面図

地点①付近については、地質の状況が十分把握できていないことから、図10のように、花崗岩層付近の深さまでの汚染状況を確認した後、設置する井戸深さ等を決定することとする。

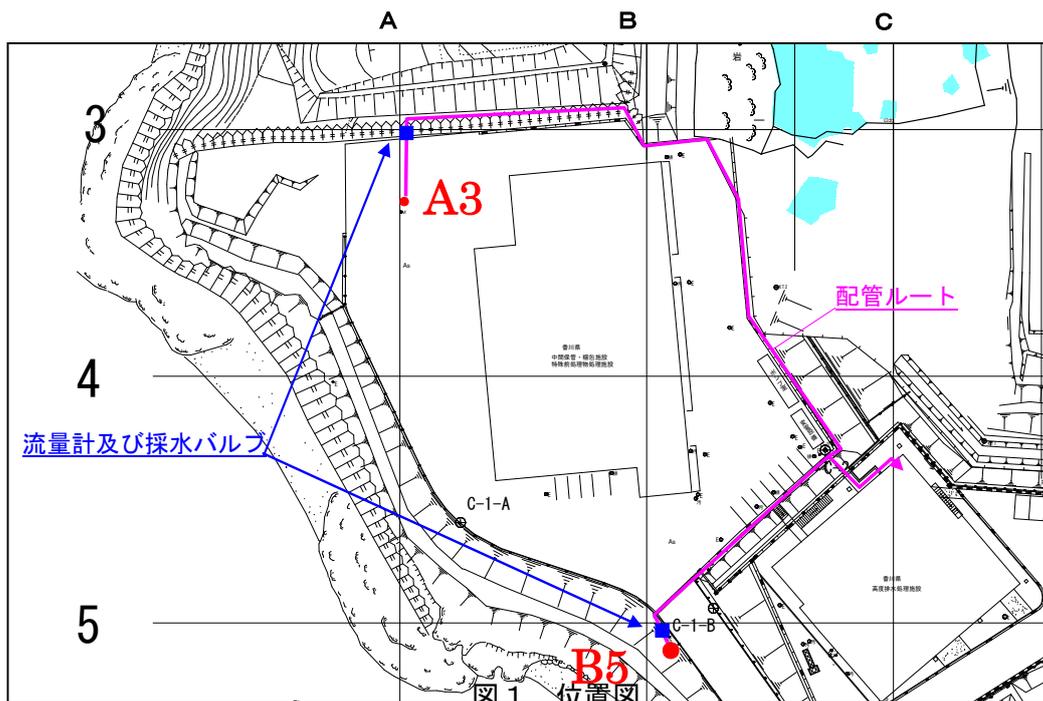
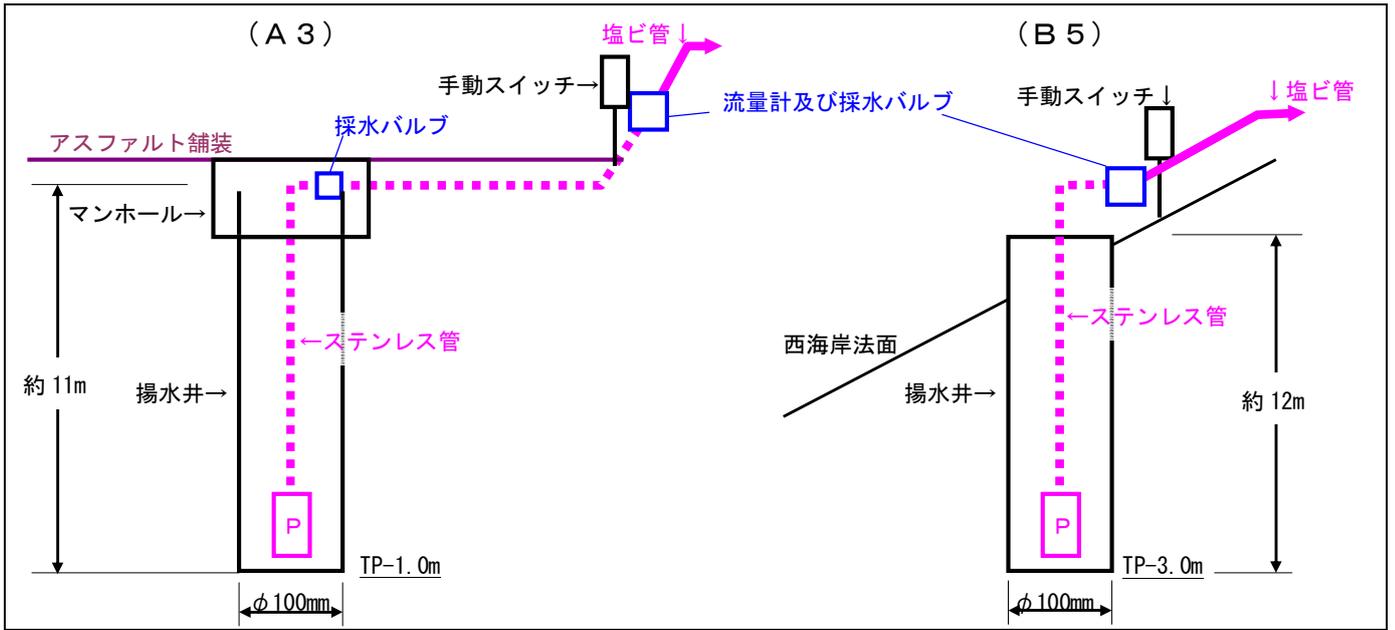
図 2 構造図

今回設置した西海岸側の揚水井の概要は表1のとおりであり、1月14日から揚水井A3の掘削作業を開始し、現在、A3・B5共に、揚水井設置作業までが完了したところである。

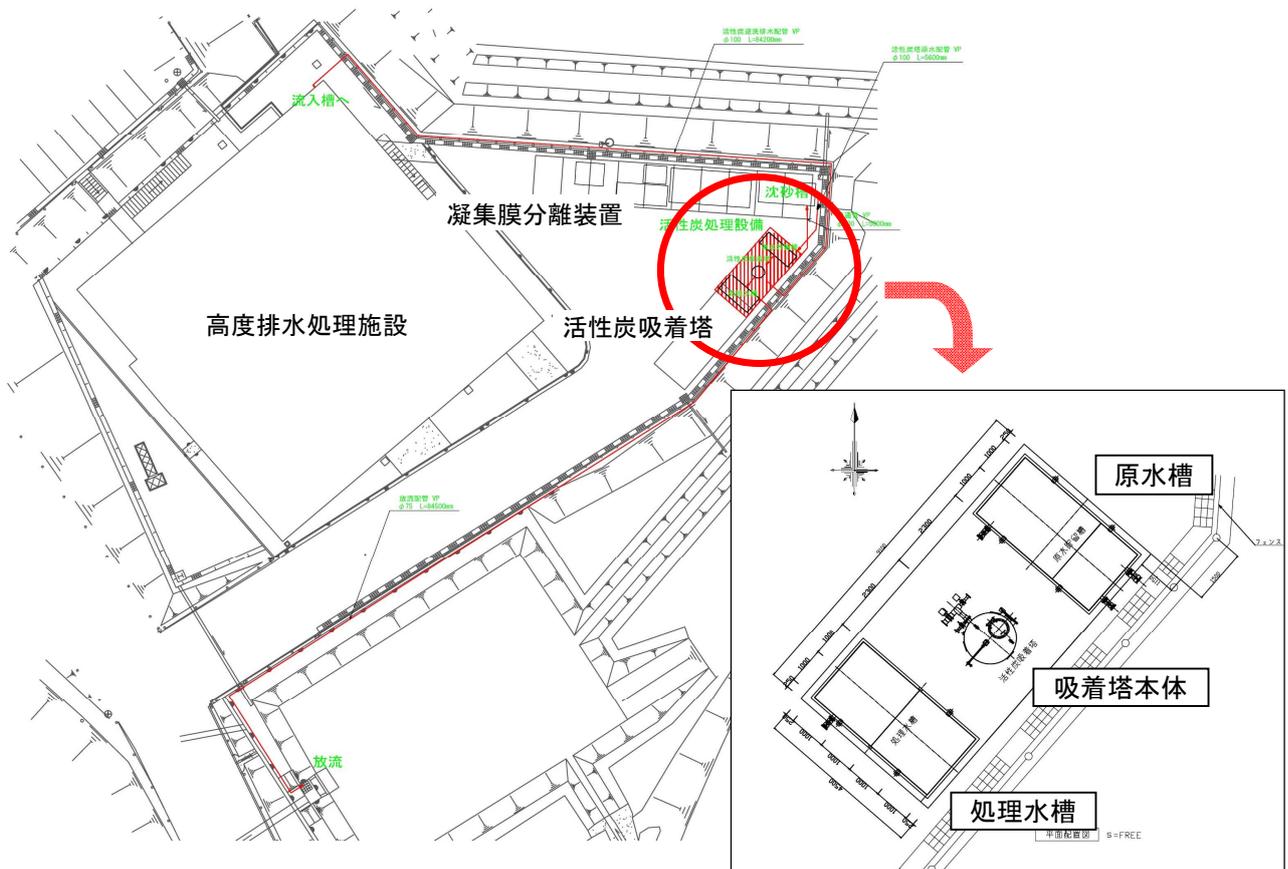
図1 活性炭吸着塔の設置場所

また、設置場所は、図1のとおり、高度排水処理施設南東側（凝集膜分離装置横）としている。

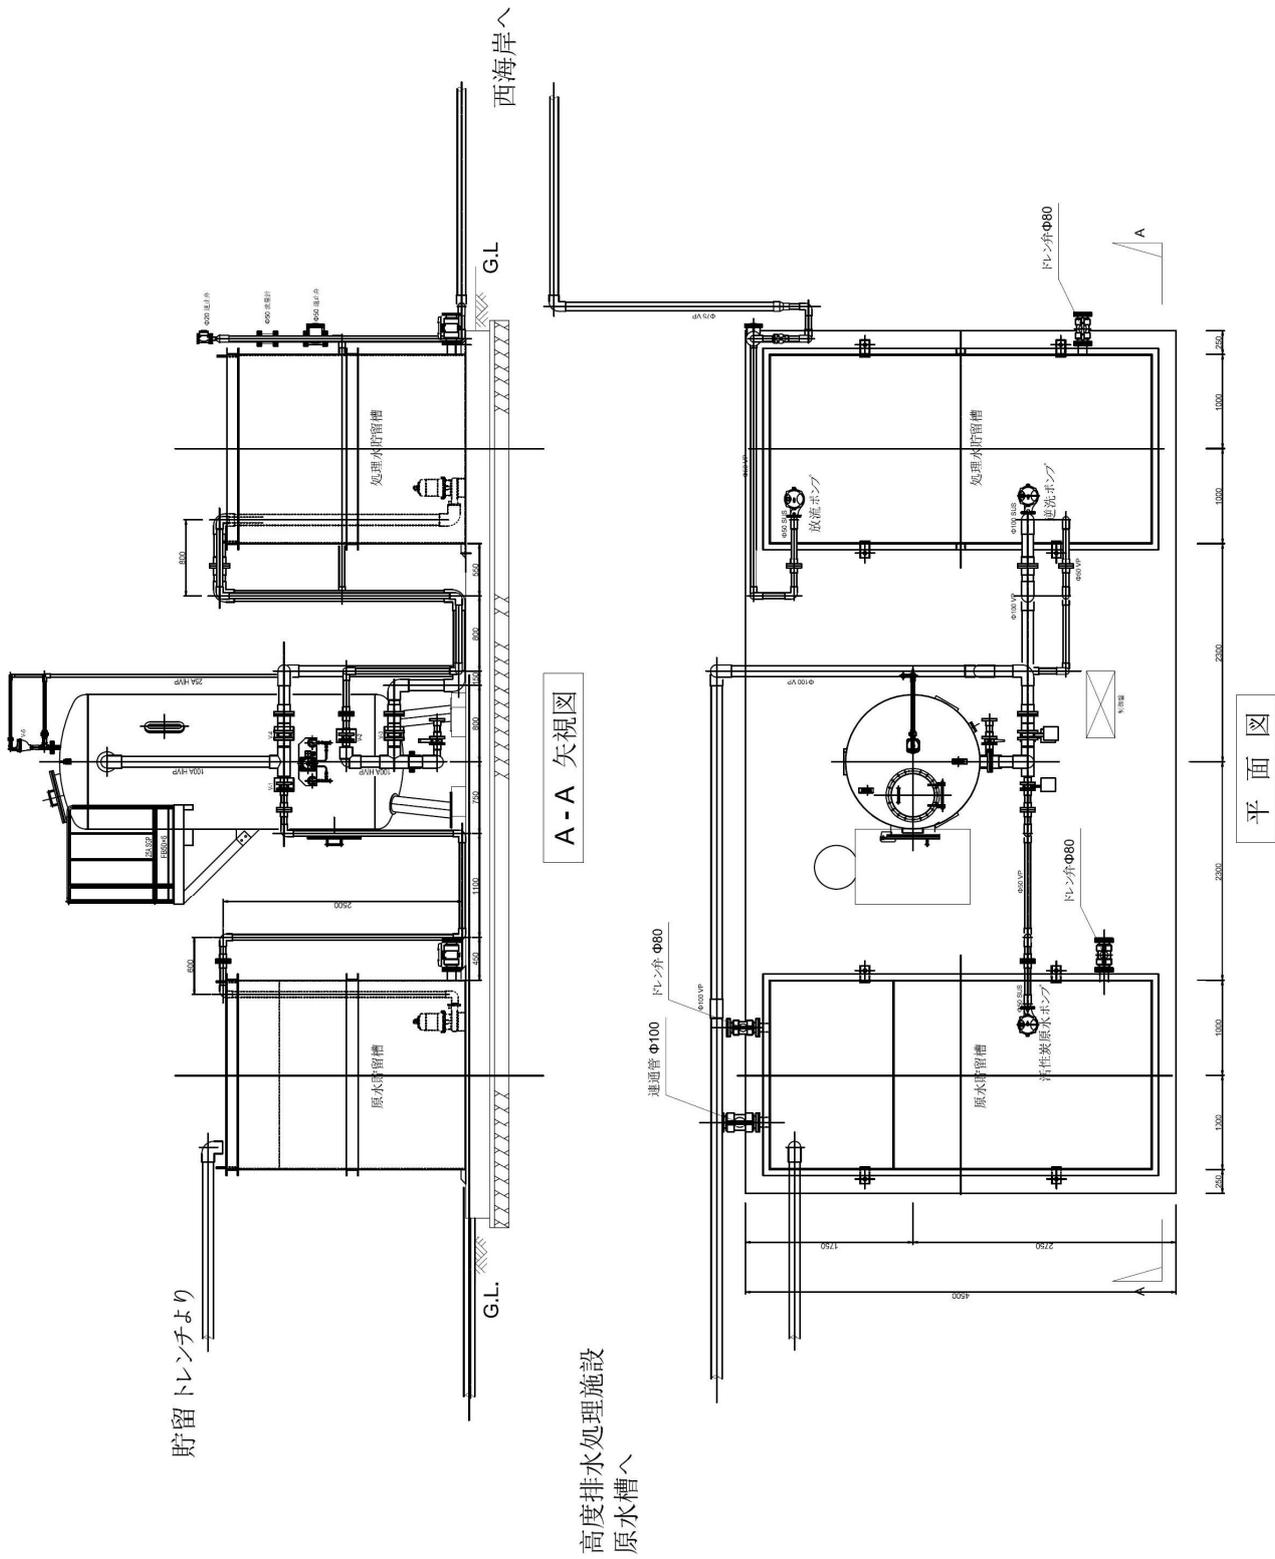
図2 活性炭吸着塔図面（全体図）

- ①処理能力 200 m³/日（下向流圧力式）
- ②処理水質 COD 原水 35 mg/ℓ → 処理水 17 mg/ℓ 程度（COD除去率50%）
