第16回豊島処分地排水・地下水等対策検討会次第

日時 平成26年2月11日（火・祝）13時～
場所 パールガーデン 2階 讃岐

D測線西側の底面掘削及び掘削完了判定調査の状況について

D測線西側の地下水揚水浄化対策の検討について

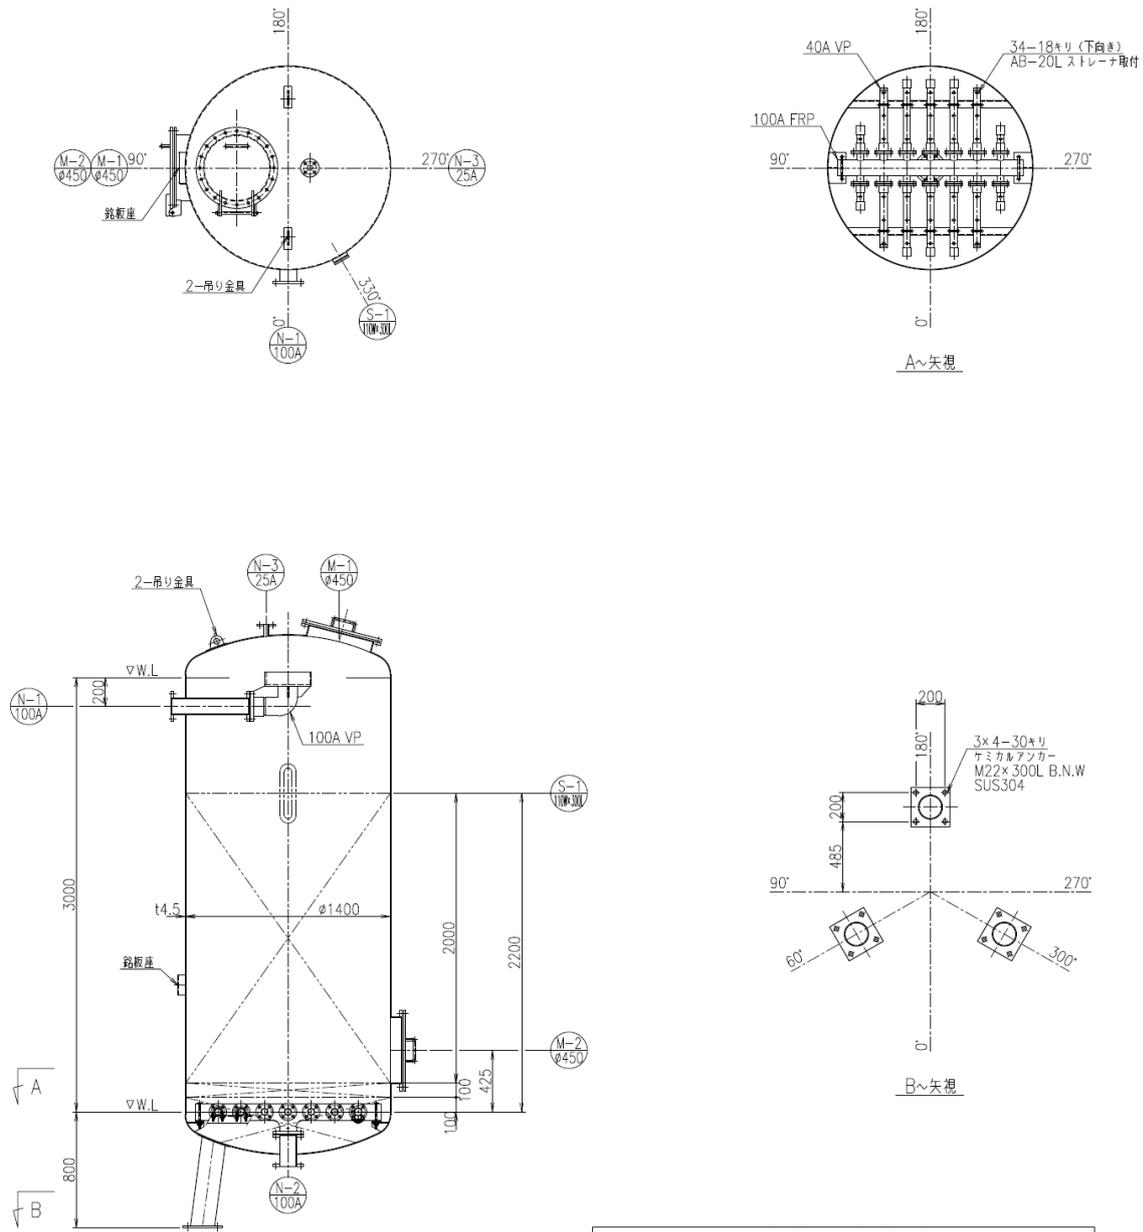
図3 活性炭吸着塔図面(構造図)

ノズルリスト						
記号	名称	口径	フランジ規格	材質	数量	備考
N-1	原水入口	100A	JIS10KF	SS400/SGP	1	
N-2	処理水出口	100A	JIS10KF	SS400/SGP	1	
N-3	空気抜口	25A	JIS10KF	SS400/SGP	1	
M-1	上部マンホール	φ450		SS400/SGP	1	ヒンジ・ストッパー付
M-2	下部マンホール	φ450		SS400	1	ヒンジ付
S-1	視窓	1100×300L		SS400/アクリル	1

1. 形式	下向流圧力式	
2. 設計圧力	0.3MPg	
3. 設計温度	常温	
4. 塗装仕様	内面	第1種ケレン
		天然硬質ゴムライニング
		3.0mm
	外面	第1種ケレン
		第1層(下塗) エポキシ樹脂塗料
		膜厚: 35μm
		第2層(下塗) エポキシ樹脂塗料
		膜厚: 35μm
		第3層(上塗) 塩化ゴム系樹脂塗料
		膜厚: 25μm
		第4層(上塗) 塩化ゴム系樹脂塗料
		膜厚: 25μm
		仕上色 10GY6/2
5. 充填材	活性炭	3050L
	支持砂利	2~4mm 150L
	支持砂利	4~8mm 450L
6. 主要材質	SS400	
7. 製作数	1基	
8. 総付重量	約1100kg	
9. 運転重量	約7400kg

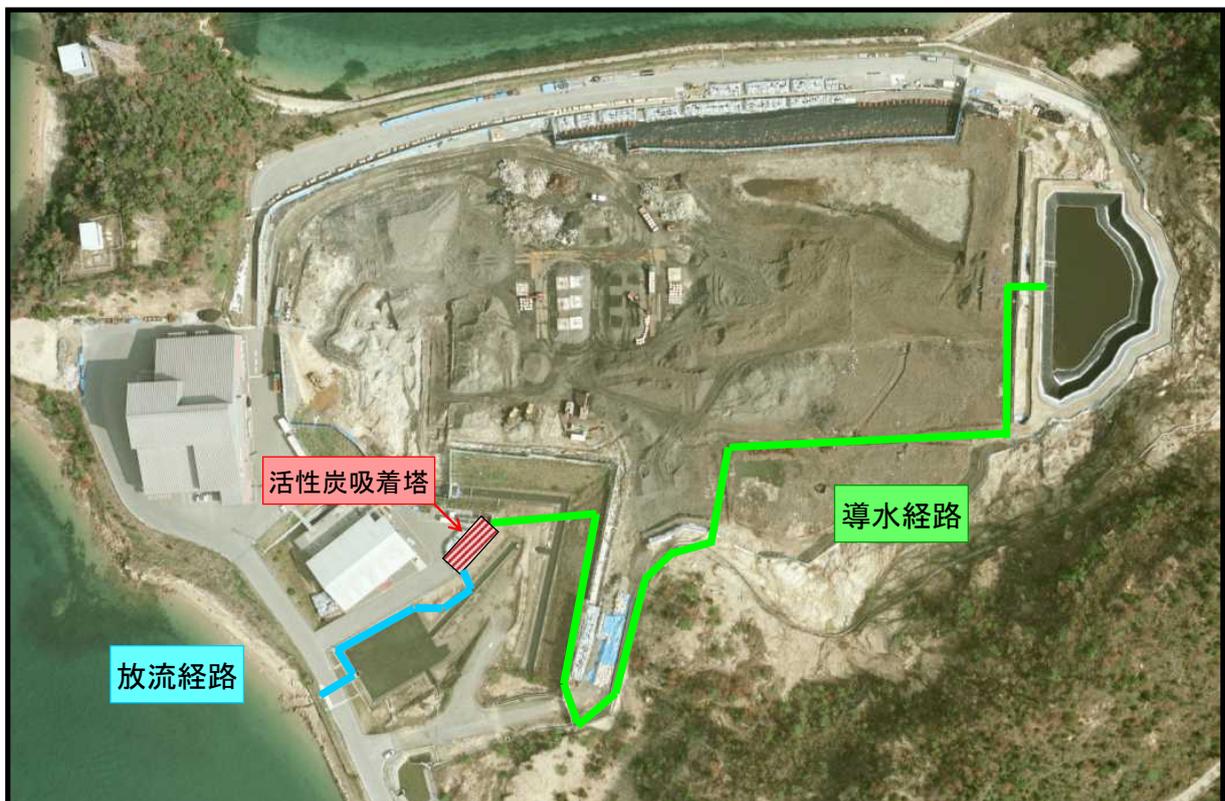
図4 導水経路と放流経路

導水経路は、図4のとおり、貯留トレンチから凝集膜分離装置への既存の経路を活用する。

また、処理水の放流先は、凝集膜分離装置による処理水と同様、沈砂池1放流口に活性炭吸着塔からの放流配管を接続することにより、沈砂池1放流口から西海岸へ放流する。

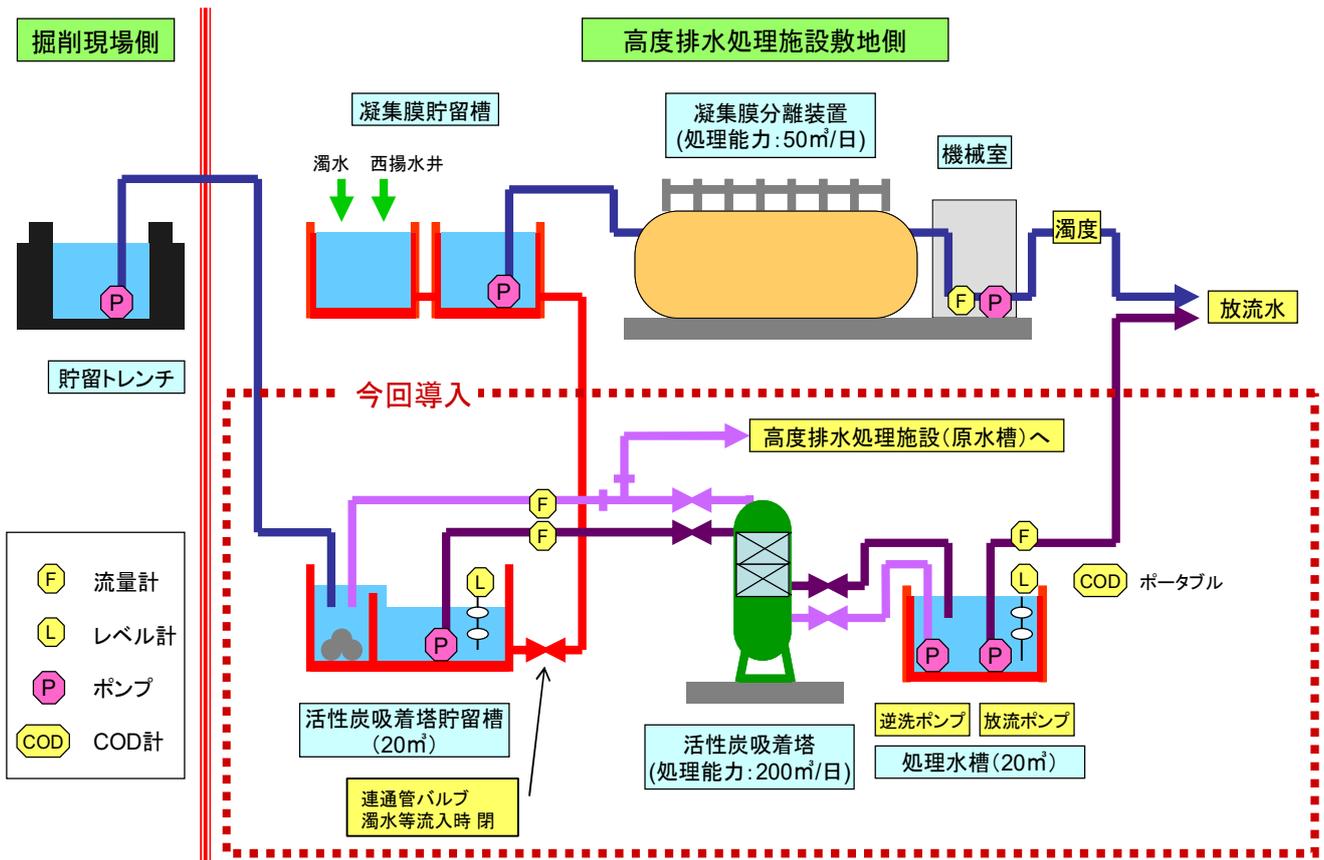
図5 活性炭吸着塔の処理フロー

貯留トレンチから導水した水は、一旦、活性炭吸着塔貯留槽（20 m³）に貯留する。

この貯留槽は、凝集膜分離装置貯留槽とバルブ付きの連通管で繋げ、バルブの開閉により送水経路を切り替えられるようにしている。このため、例えばバルブを開けた状態であれば、活性炭吸着塔と凝集膜分離装置で並行して処理できることになる。

また、凝集膜分離装置のみで処理する水については、連通管を閉じて凝集膜分離装置の貯留槽に直接送水する。

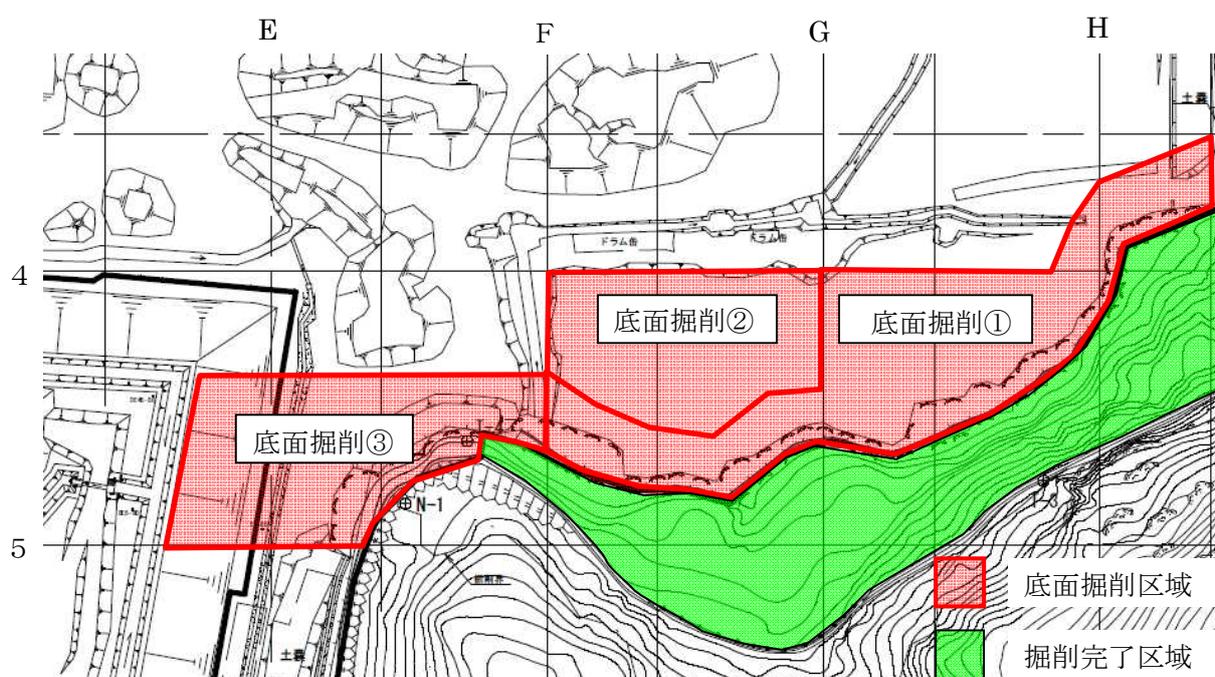
図1 底面掘削平面図

底面掘削の対象区域は、下図の区域（約5,300㎡）とし、①G測線東側及び南側外周道路設置予定区域（約2,300㎡）、②その西側（F-G, 4-5）の区域（約1,200㎡）、及び、③F測線より西側（E-F, 4-5）の区域（約1,800㎡）に区分して、東から①、②、③の順で底面掘削を実施している。現在は②の底面掘削を実施している段階である。

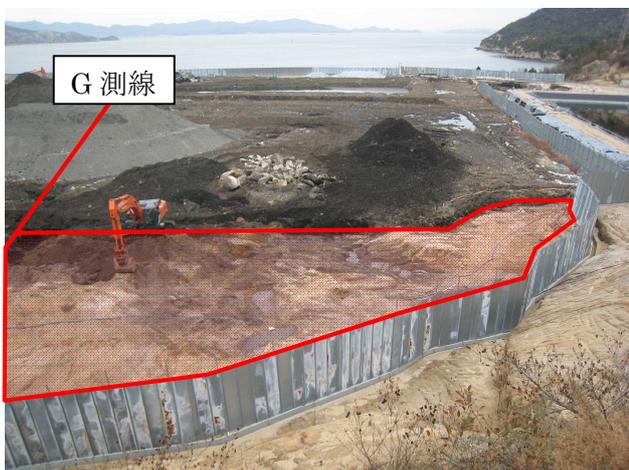
写真1 G測線東側の状況

南側のエリアについては、廃棄物底面はおおむね岩盤となっていた。また、F 測線付近ではドラム缶が約 50 個掘削されたが、つぶれて内容物のないものばかりであった。

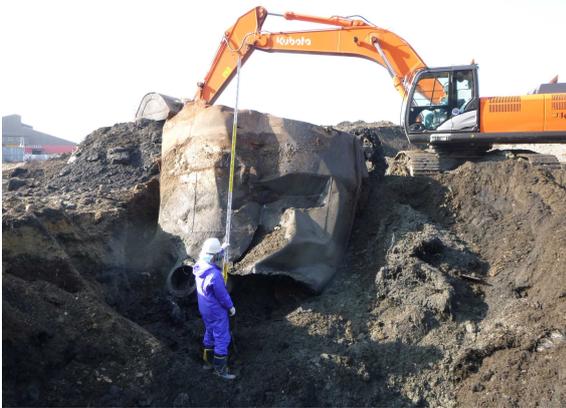
写真3 鉄製タンクの掘削状況

鉄製タンクが埋まっていたが、バックホウで周囲の廃棄物を掘削することにより移動することが出来た。タンク底面は約 TP+2.0m であり、公調委調査の廃棄物底面 TP+2.55m よりは深かった。

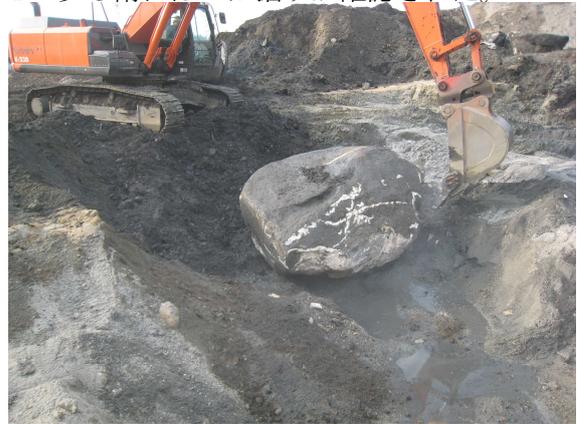
写真4 掘削された転石

また、その周辺からは転石が多数掘削され、G 4 の少し南にはつぼ掘りが確認された。

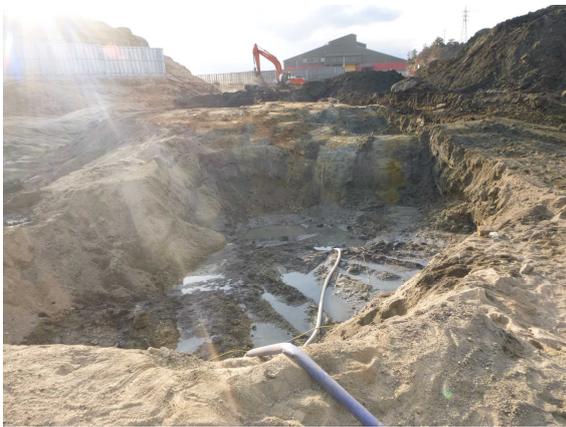
写真5 つぼ掘りの状況

その他の箇所は写真5のつぼ掘りのように土壌面が低くなっているところに地下水が溜まっている状態となっているが、この地下水については、第14回排水・地下水検討会でご審議いただいたようなコンクリート製井筒を設置するなど、効果的な排水対策を実施することとしたい。

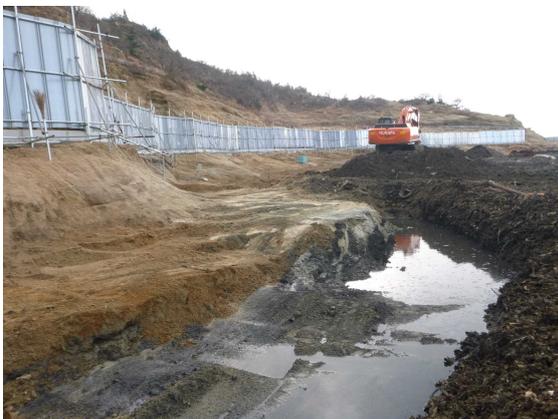
写真6 H測線付近の廃棄物からの浸出水

H測線付近では掘削に伴って廃棄物から浸出水が出ており、ポンプで中継トレンチへ排水している。

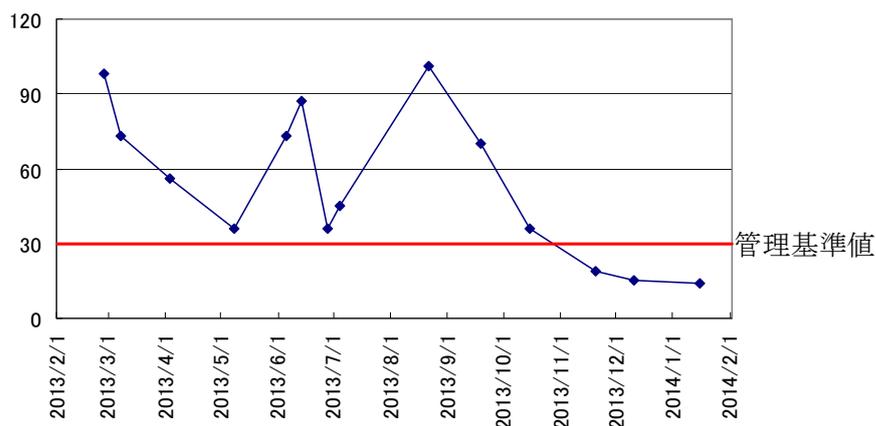
図 CODの推移

水質調査結果は表の通りであり、CODが基準を超過していたが、平成25年11月20日の調査から基準値を満たすようになり、また、ベンゼン及び1,4-ジオキサンについても検出されない状況が続いている。

地下水排除工の水が管理基準値を満足している状態が続き、水質が安定してきたと考えられるので、今後、地下水排除工を揚水する場合は、水質を確認のうえ、北海岸へ放流することとする。
