第17回豊島処分地排水・地下水等対策検討会次第

日時 平成26年6月14日(土) 13時～

第1工区の廃棄物等底面掘削及び掘削完了判定調査の状況

D測線西側の地下水の状況について

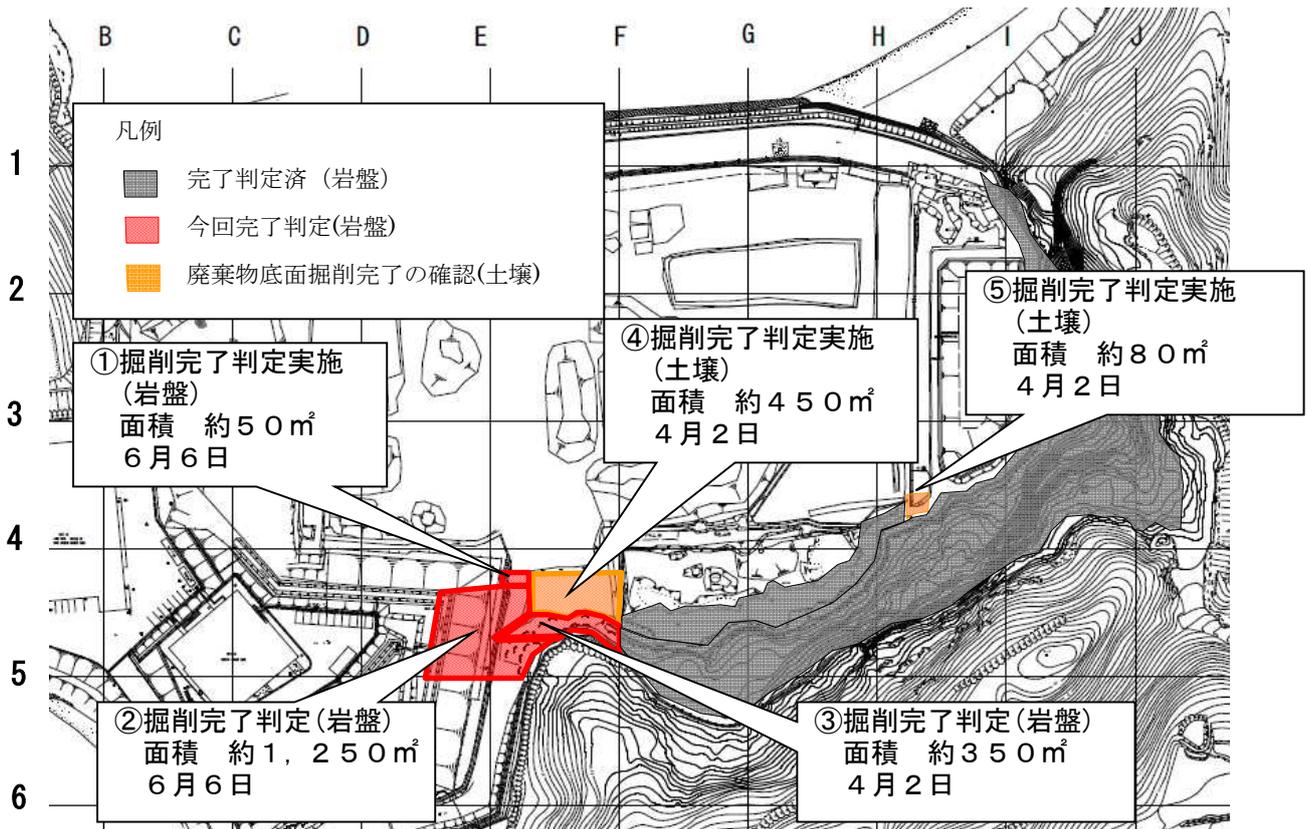
図 第1工区掘削完了判定の実施区域

今回確認を行った岩盤部については、「廃棄物等の掘削完了判定マニュアル」に基づき、現地で廃棄物の除去等を目視で確認することにより掘削完了判定を実施した。

また廃棄物直下土壌部については、地表面の廃棄物が除去されていることを目視で確認した。

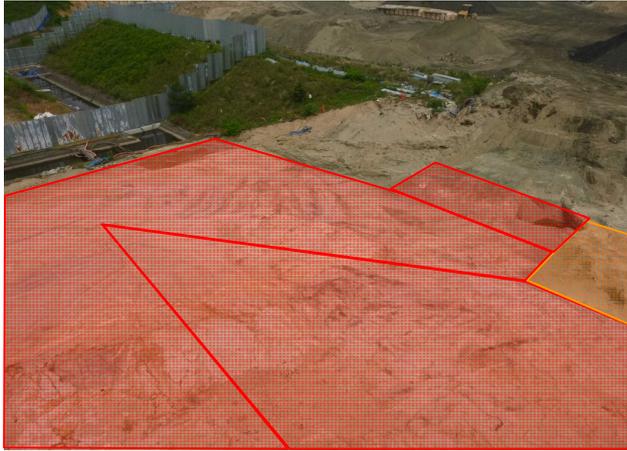
写真1 EF-45 付近の掘削完了判定等の実施（西側）

廃棄物が撤去された区域の岩盤部（1,600 m²）については、掘削完了と判定された。また、（E, 4-5）付近（50 m²）（写真4）については、岩盤の上に残っている廃棄物混じりの土壌を廃棄物として除去することとして、掘削完了と判定された。

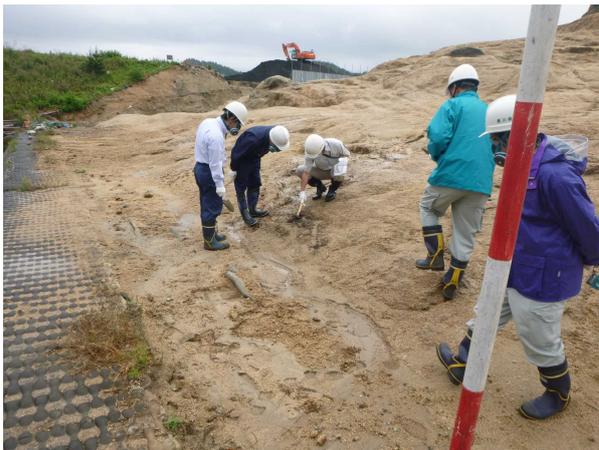
写真3 掘削完了判定等の様子（H26.6.6）

その他の区域については、底面掘削の完了が確認された。底面掘削が完了した直下土壌については、順次土壌の完了判定調査を実施しているところである。

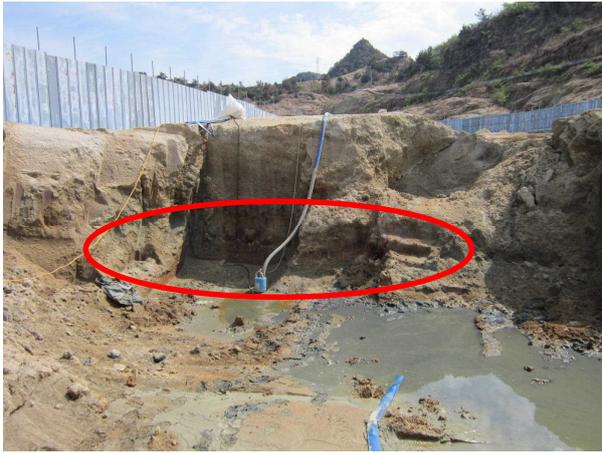
写真5 除去しきれなかった廃棄物 (H26.4.2)

（F, 4）付近（写真5）において2月24日に底面掘削の完了確認を行ったところ廃棄物が混ざった土壌が残っていたため、2月28日に追加掘削を行い除去していたが、今回（4月2日）の調査でまだ少量の廃棄物が確認されたことから、外周道路の完成後、汚染土壌を掘削する際にあわせて撤去する予定である。

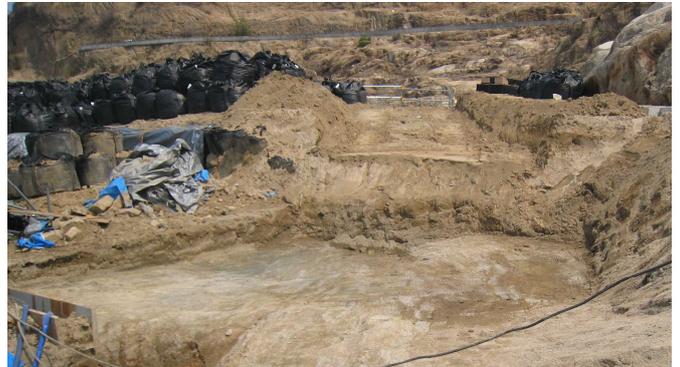
写真6 岩盤まで掘削した状況

H4 付近の約 80 m²については、外周道路設置予定区域であり、約 50 cm 下に岩盤が確認できたことから、掘削完了判定調査の土壌採取を行ったのち、直ちに岩盤まで土壌を掘削し、外周道路を設置した。なお、掘削除去した土壌についてはシート掛けし、保管しているが、調査の結果、完了判定基準を超過した項目はなかったことから、今後埋め戻す予定である。

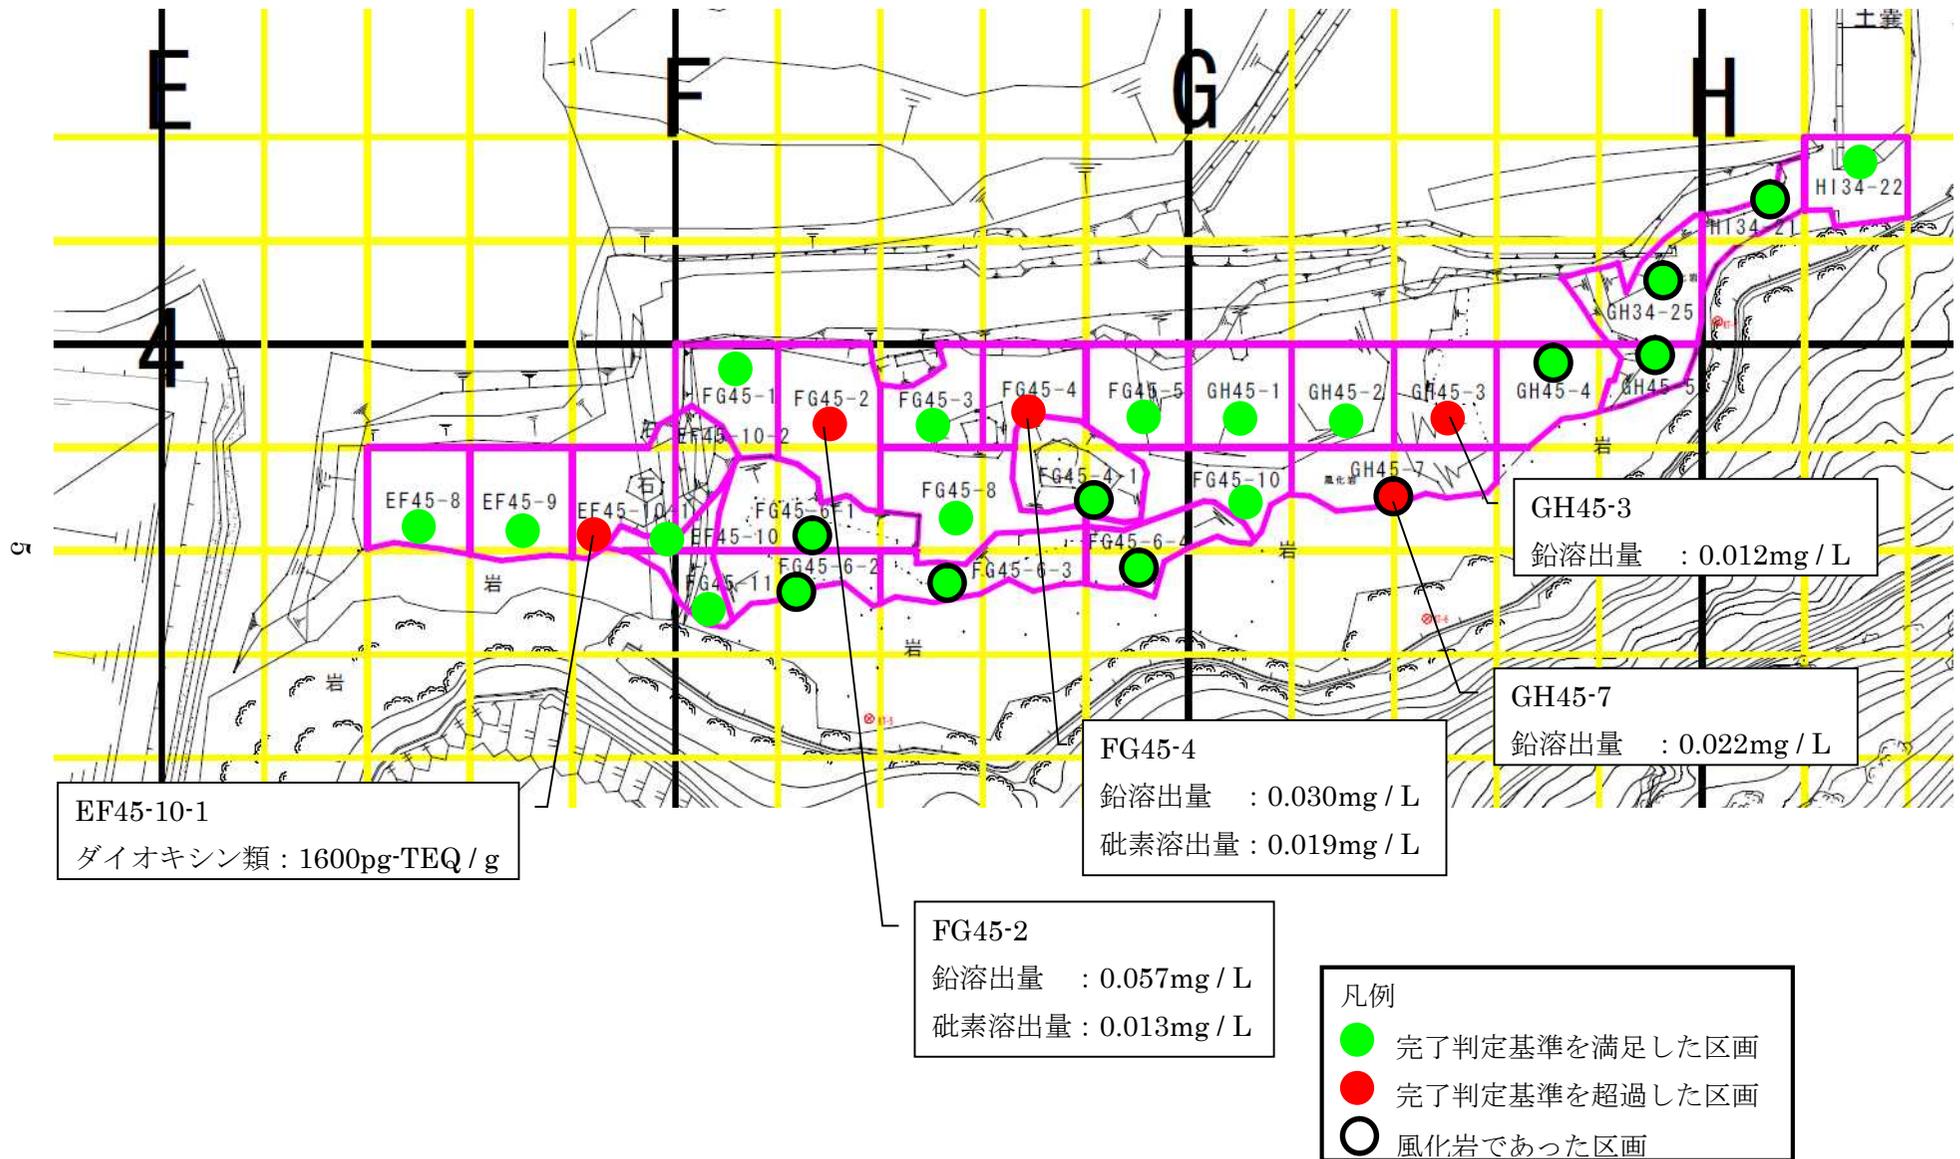
図2 土壌の掘削完了判定調査実施区画

第1工区において26の単位区画の完了判定調査を実施した。土壌ガス調査では、EF45-10-1でシス-1,2-ジクロロエチレンが定量下限値の10倍を超えて検出されたことから、「廃棄物等の掘削完了判定マニュアル」に従って、土壌溶出試験を行ったところ、定量下限値以下であった。その他の区画では土壌ガス調査で定量下限値の10倍を超えて検出されたものはなかった。

重金属、PCB及びダイオキシン類については、GH45-3及びGH45-7において鉛の溶出量が、FG45-2及びFG45-4において鉛と砒素の溶出量が、EF45-10-1においてダイオキシン類が完了判定基準を満たさなかった。その他の区画では汚染は確認されなかった。

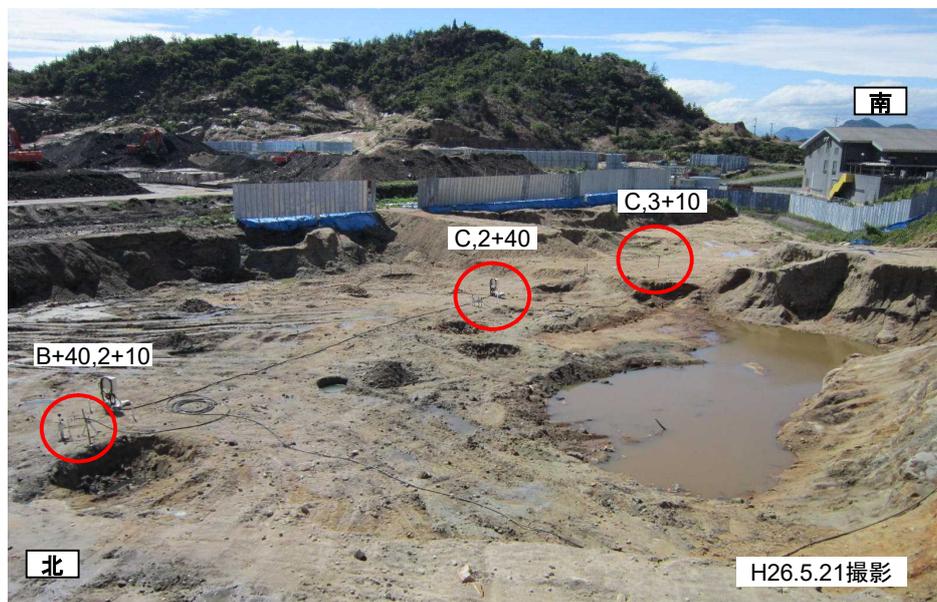
写真 D測線西側の状況

また、昨年度、D測線西側の3測線より北側と南側の関連を調べるため、南側の(C, 3+10)地点にも観測井を設置したことから、これについても合わせて4月15～16日に採水を行った。

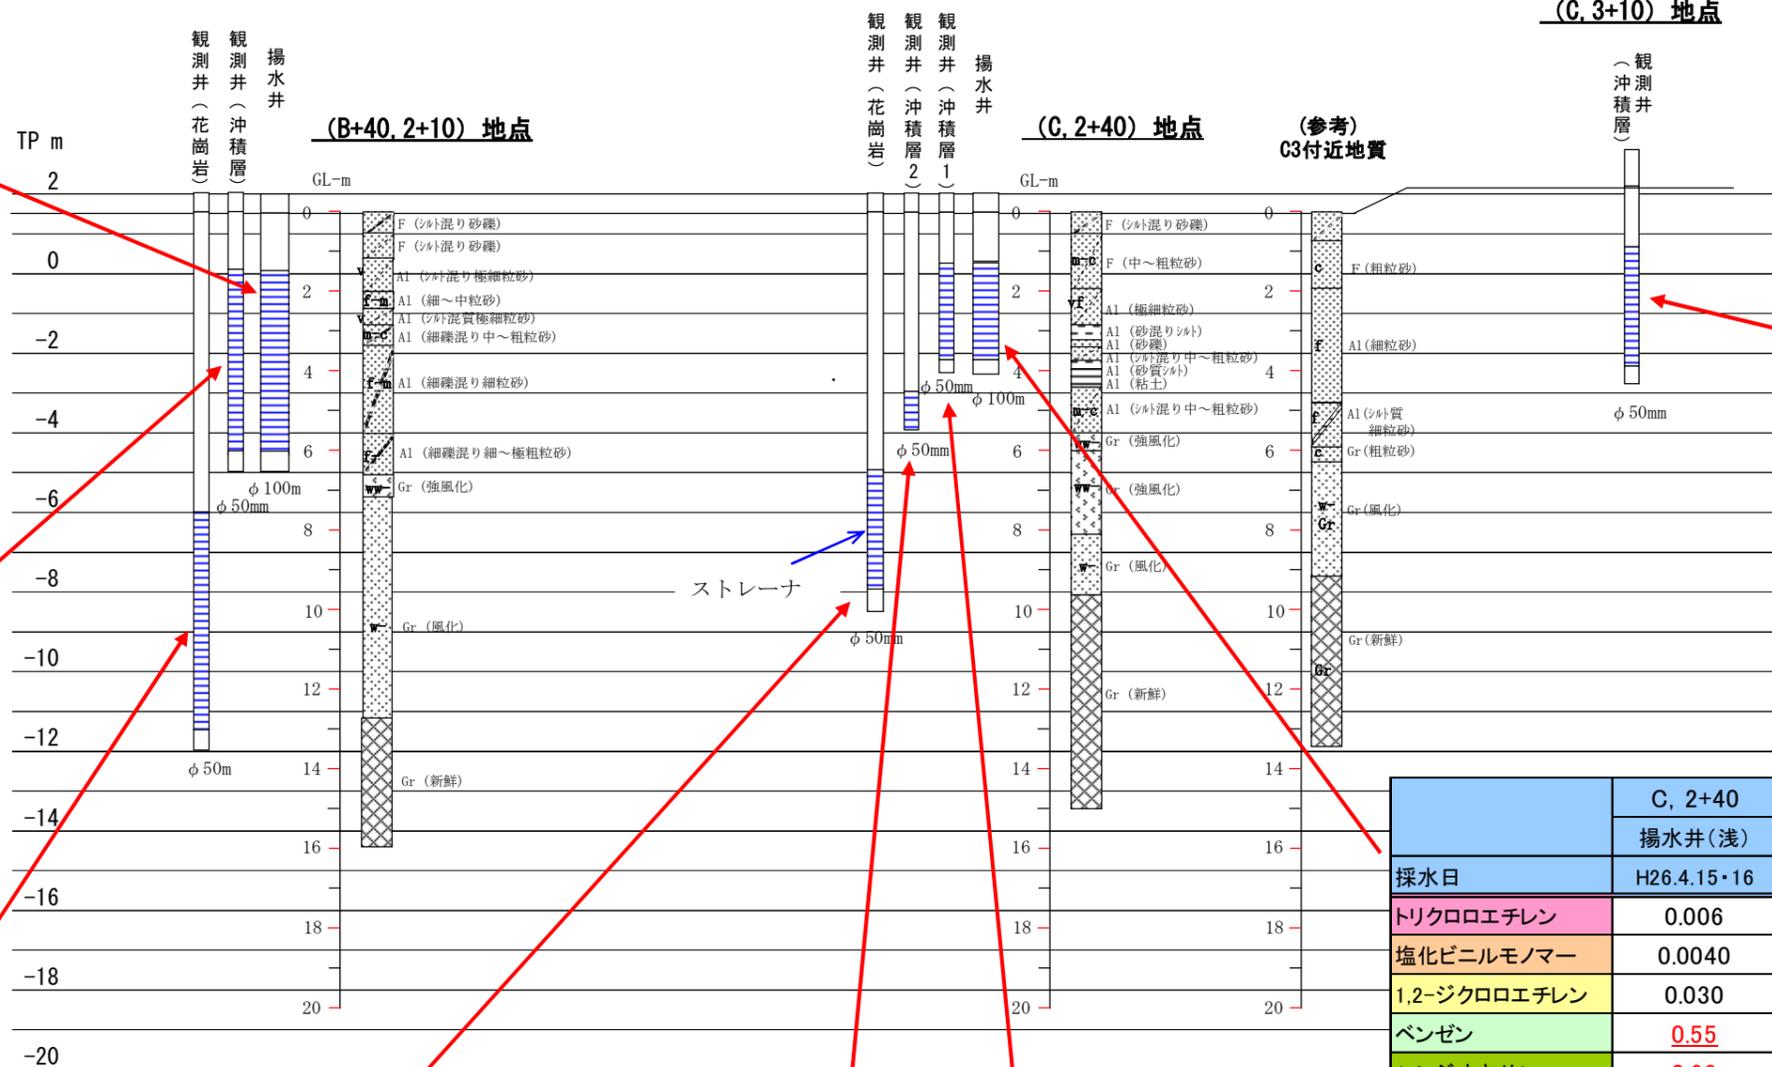
図1 D測線西側の地下水調査結果(単位: mg/L)

(B+40, 2+10) 地点では、いずれの井戸でもベンゼンと 1,4-ジオキサンが排水基準値を超過していたほか、深層の観測井でトリクロロエチレンと 1,2-ジクロロエチレンが排水基準値を超過していた。

(C, 2+40) 地点でも、いずれの井戸でもベンゼンと 1,4-ジオキサンが排水基準値を超過していた。また、深層の観測井では、(B+40, 2+10) 地点と同様、トリクロロエチレンと 1,2-ジクロロエチレンが排水基準値を超過していた。

(C, 3+10) 地点でも、ベンゼンと 1,4-ジオキサンが排水基準値を超過していた。

2. で実施した調査について、取りまとめた結果は図 1 のとおりである。

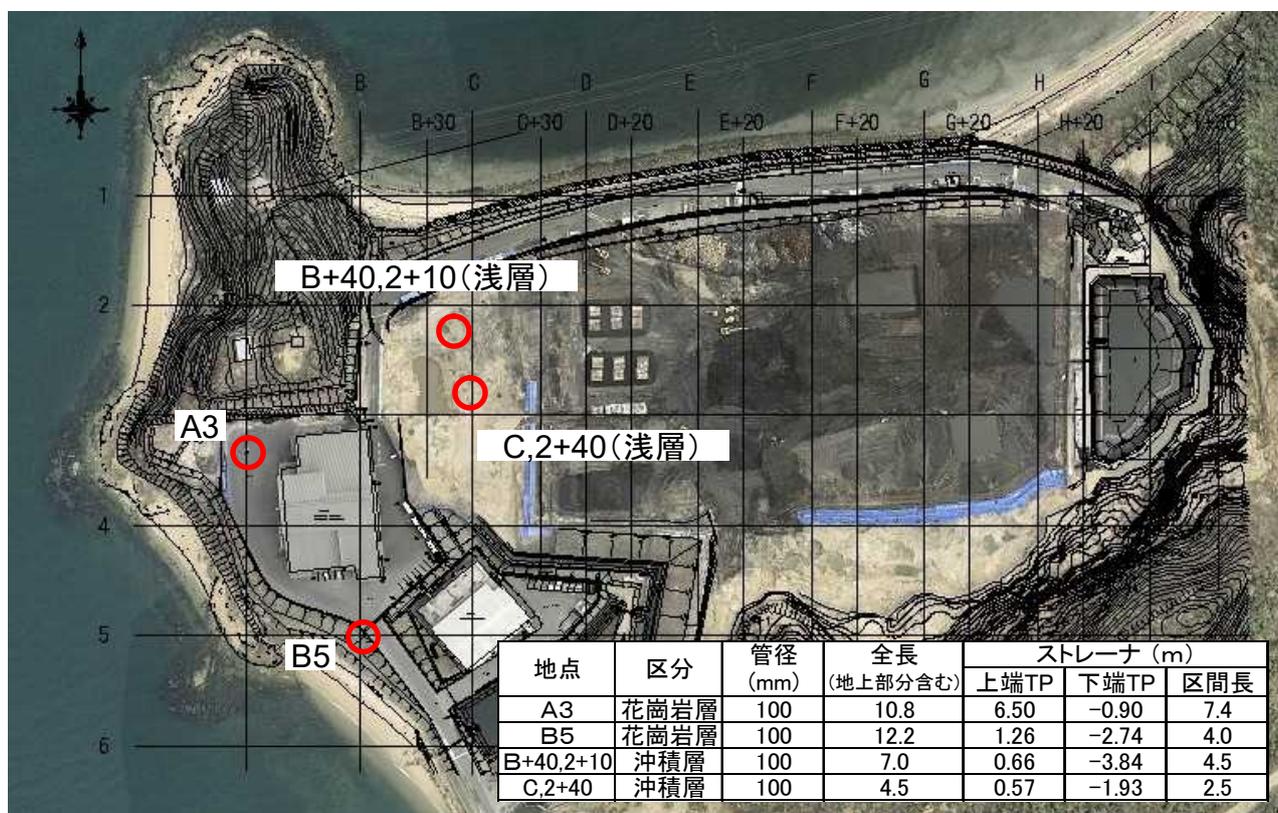
図 1 平成 25 年度に設置した揚水井の位置

平成 25 年度に設置した揚水井の位置は、図 1 のとおりである。

西海岸側に設置した A3 地点及び B5 地点については、試験的な揚水により、1 日の揚水量を確認したところ、A3 地点では 0.3~0.4 m³/日、B5 地点では 0.05 m³/日程度であった。

また、C 測線付近の (B+40, 2+10) 地点及び (C, 2+40) 地点に設置した揚水井では、4 月 16 日に油分濃度を確認したが、それぞれ 28 mg/L、19 mg/L と、高度排水処理施設で処理可能と考えられる油分濃度 30 mg/L は下回っていたものの、現在、高度排水処理施設への油水分離装置の導入を進めているところであるため、揚水の開始を見合わせている状態である。

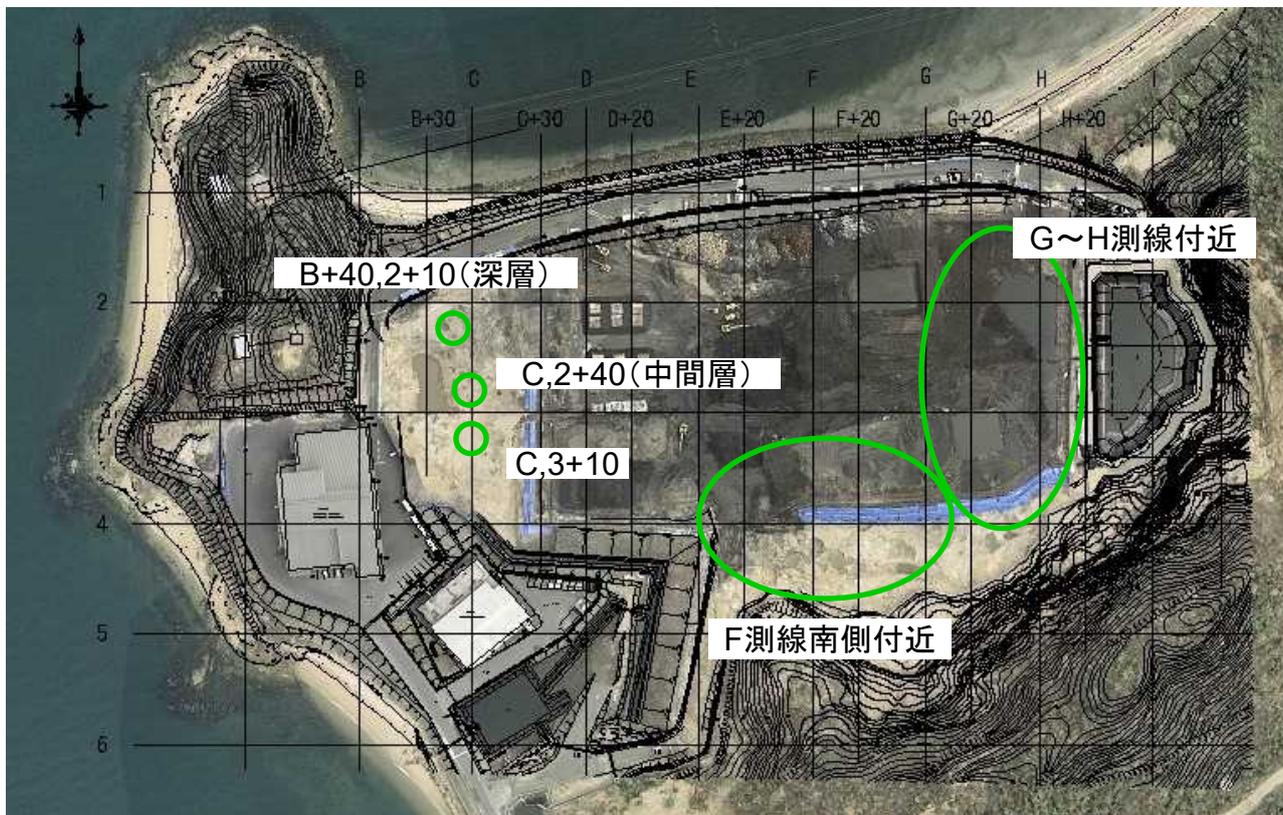
図 2 平成 26 年度の揚水井設置を検討している位置

平成 26 年度においても、前年度と同様、4 ヲ所で揚水井を設置する計画である。
 処分地内の掘削状況等から、現在、設置場所として検討しているのは図 2 の位置である。

C 測線付近で、3 測線より北側の (B + 40, 2 + 10) 地点及び (C, 2 + 40) 地点については、平成 25 年度に浅層で揚水井を設置済みであり、今後の地下水揚水浄化の状況を見ながら、下位の層での揚水井設置の適否を判断する。

また、3 測線より南側の (C, 3 + 10) 地点には、表 1 のとおり、昨年度設置した観測井があり、4 月 15 日に当該地下水を採水して水質検査を行ったところ、ベンゼンが 0.23 mg/L、1,4-ジオキサンが 1.4 mg/L と、排水基準値を超えて観測されていることと、さらに、3 測線より北側の地下水との関連性を調べる必要があることから、現在の観測井の位置に揚水井を設置する。

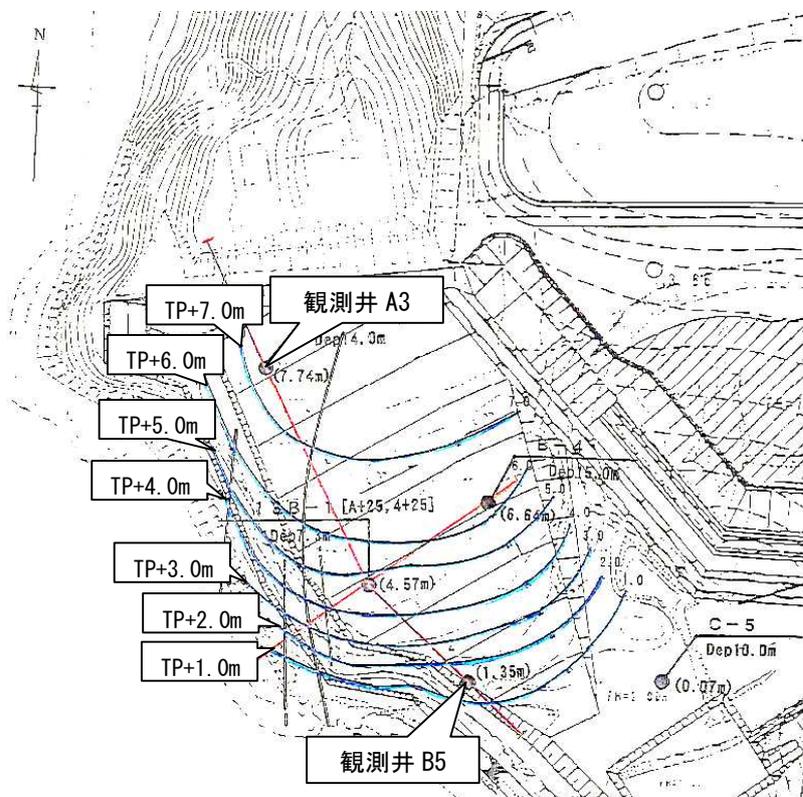
図 1 西海岸側の地下水コンター 第 8 回技術委員会資料 (H14. 3. 17)

西海岸側の観測井 A 3 及び B 5 は、上部の廃棄物等の掘削・除去が完了していることに加えて、平成 14 年の地下水調査から、地下水は南方向へ流れており、透水性は小さいとの結果が得られている。そのため、地下水を揚水しても、廃棄物等が残っている区域からの汚染の拡大をまねくおそれがない。これは、観測井 A 3 及び B 5 の地下水は岩盤のクラック内に溜まっていると考えられるからであり、今後、揚水可能量や汚染浄化効果を調査し、当該地下水への対応策が必要かどうかを検討する。

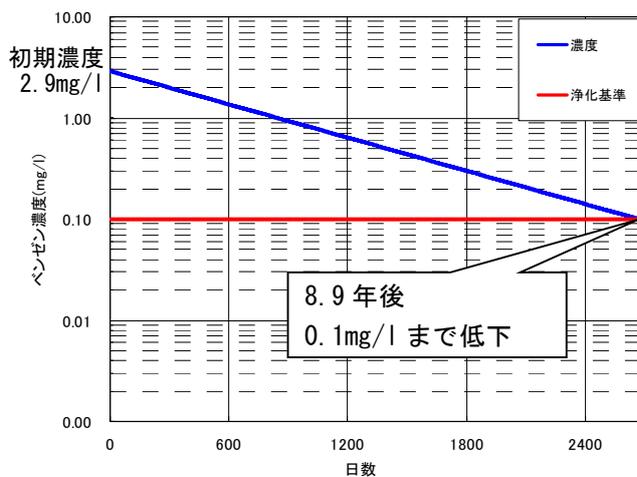
図2 地下水浄化日数とベンゼン濃度

汚染濃度が高く、最も浄化に時間を要すると考えられる処分地西側において、排水基準値の 56 倍で検出されたベンゼンと、排水基準値の 22 倍で検出され、対策の困難な 1,4-ジオキサンについて、処分地から海域への流出量を $0.36 \text{ m}^3/\text{日}/\text{m}$ として、揚水による浄化期間の試算を行った結果、ベンゼンが排水基準値 ($0.1 \text{ mg}/\text{l}$) 以下となるのは、浄化開始から 8.9 年後の平成 33 年度、1,4-ジオキサンが排水基準値 ($0.5 \text{ mg}/\text{l}$) 以下となるのは 6.5 年後の平成 31 年度と試算された。

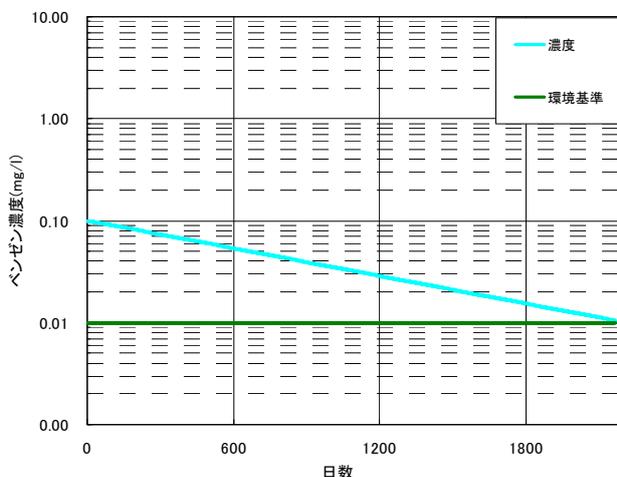
図4 汚染対策終了後のベンゼン濃度

排水基準値まで揚水等による浄化処理を行った後、北海岸側の遮水機能を解除することから、地下水は $0.33 \text{ m}^3/\text{日}/\text{m}$ ずつ海域へ流出して、徐々に雨水と入れ替わっていき、排水基準値まで水質が改善された時点から、ベンゼンは約 7 年後の平成 40 年、1,4-ジオキサンは約 5 年後の平成 38 年に、それぞれ、環境基準（ベンゼン $0.01 \text{ mg}/\text{l}$ 、1,4-ジオキサン $0.05 \text{ mg}/\text{l}$ ）を達成するものと推定されるが、継続して地下水モニタリングを実施し、環境基準を達成したことを確認する。

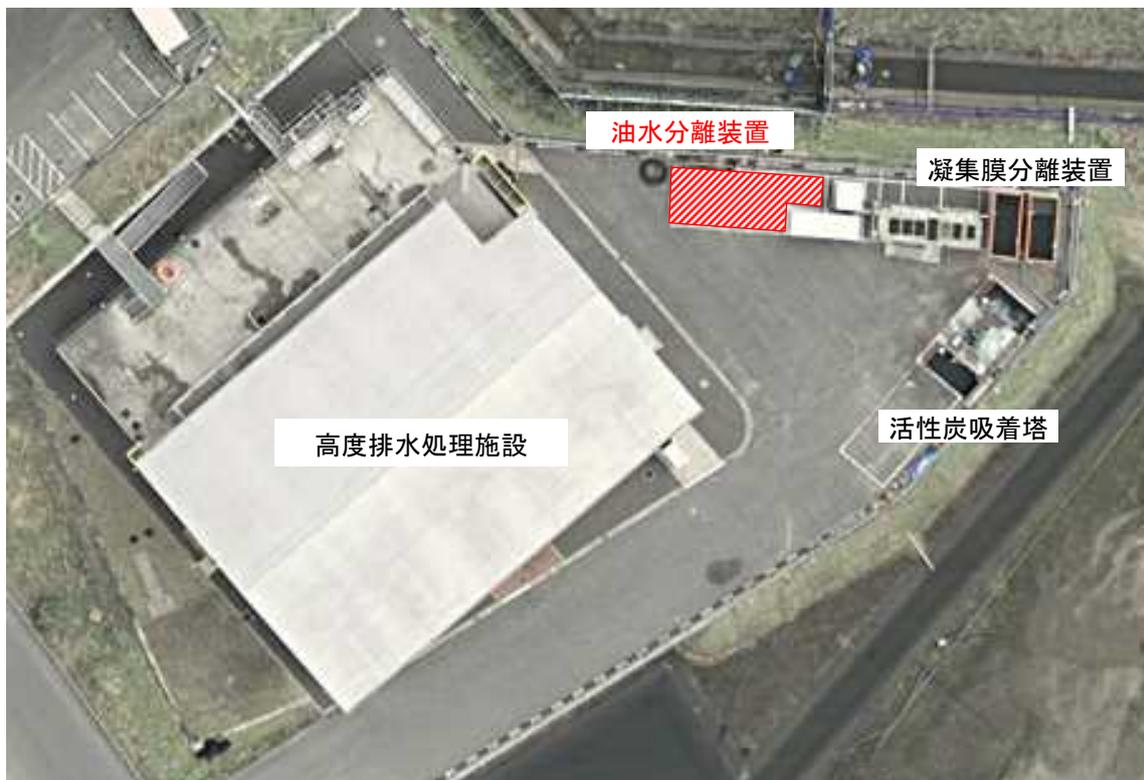
図1 油水分離装置の設置場所

掘削現場で発生する地下水や溜まり水のうち、高度排水処理施設で処理可能と考えられる目安の油分濃度 30 mg/L を超えるものについては、今回導入する油水分離装置の原水貯留槽に貯留し、処理を行った後、高度排水処理施設の原水槽に送水する。(油分濃度が低く、処理の必要がない場合は、バイパスを経由して高度排水処理施設の原水槽に直接送水する。)

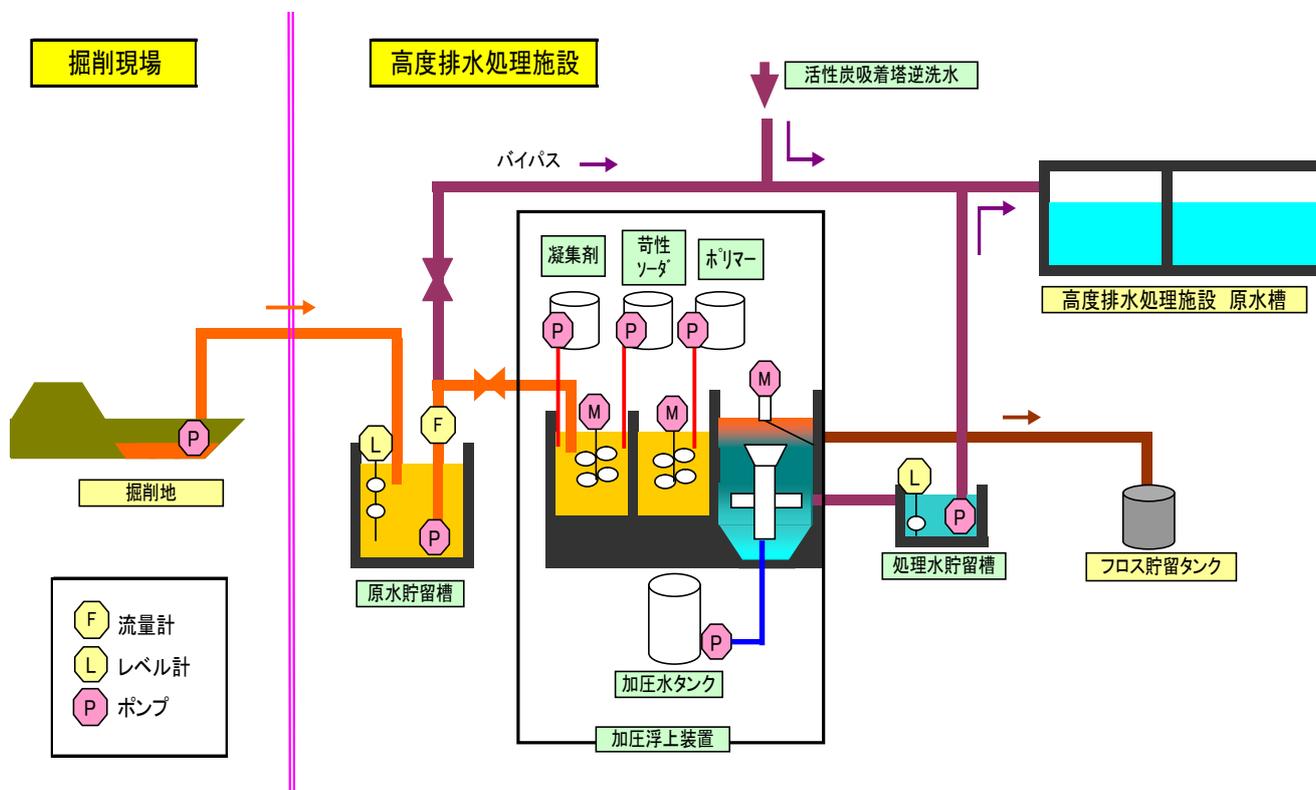
図2 全体の処理フロー

導入する油水分離装置の構成は次のとおりであり、全体の処理フローは図2のとおりである。

- ①加圧水発生装置
- ②浮上分離槽
- ③凝集反応槽
- ④薬品槽

加圧水発生装置は、加圧水ポンプからの圧力水と、コンプレッサーからの加圧空気とを加圧水タンク内で混合し、加圧水を生成する。

空気は、加圧水タンク内で飽和近くまで溶解されて過飽和圧力水となり、この圧力水を大気圧まで戻すと微細な気泡が発生する。

凝集反応槽で薬剤を注入され凝集反応をした原水は、十分攪拌されながら自然流下により浮上槽に入り、減圧された加圧水と凝集反応水が十分に混合され、加圧水中の微細な空気泡が凝集反応水中のSS（フロック）に付着して浮上分離される。

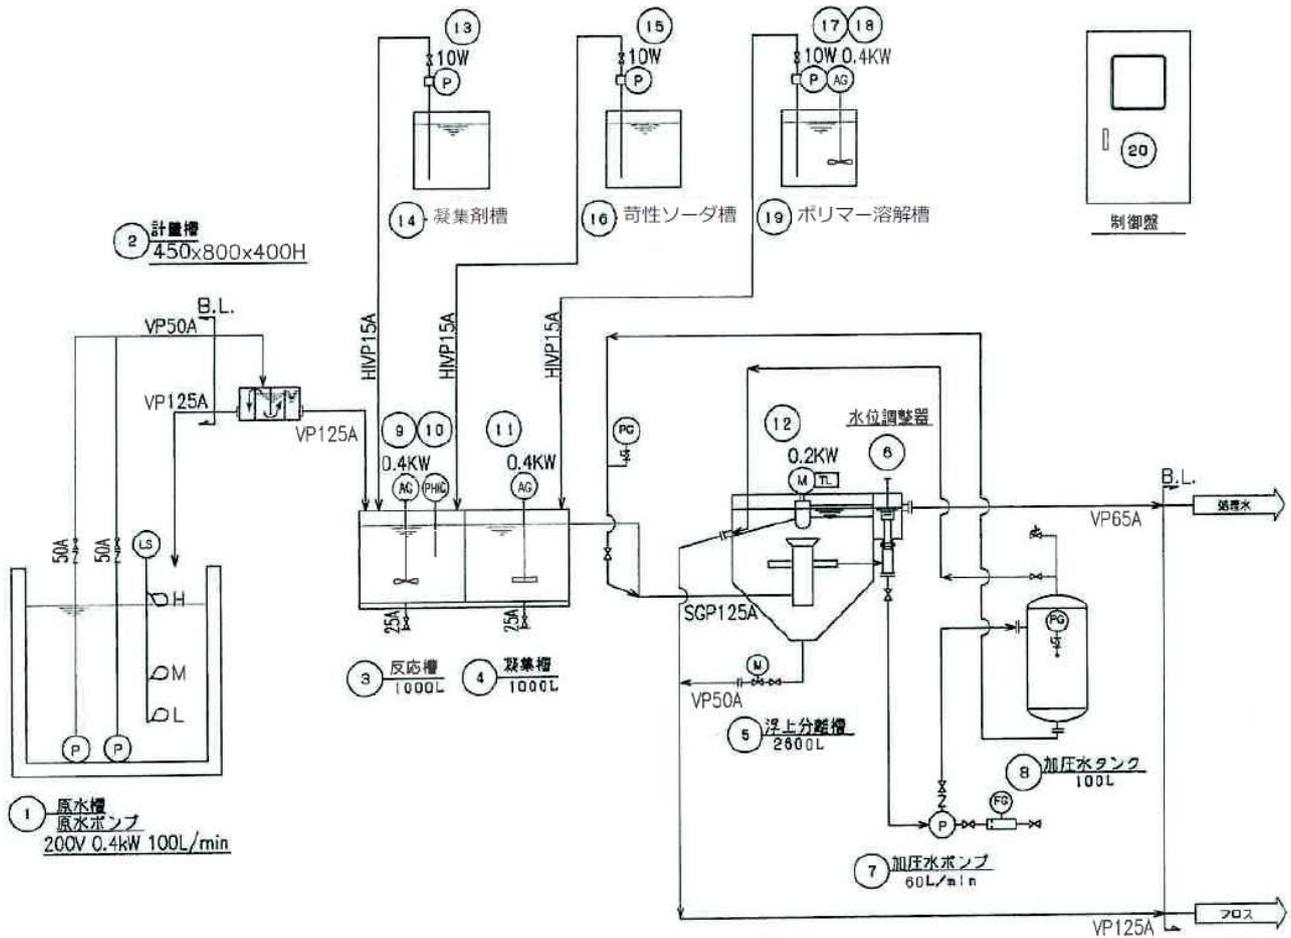
図3 油水分離装置の構成図

20	制御盤	SPC	1	700x350x1700H
19	ポリマー溶解槽	PE	1	□1050x1200H 1000L
18	ポリマー攪はん機	ADG/SUS	1	0.4kW 225rpm
17	ポリマーポンプ	U-PVC	1	10W 1200cc/min
16	苛性ソーダ槽	PE	1	□870x920H 500L
15	苛性ソーダポンプ	U-PVC	1	10W 360cc/min
14	凝集剤槽	PE	1	□870x920H 500L
13	凝集剤ポンプ	U-PVC	1	10W 360cc/min
12	レーキ減速機	FC	1	0.2kW 1:1479
11	凝集槽攪はん機	FC/SUS	1	0.4kW 90rpm
10	pH指示調節計	PP/ADC	1	pH0~14 4~20mA
9	反応槽攪はん機	FC/SUS	1	0.4kW 360rpm
8	加圧水タンク	SS	1	φ400x800SH
7	加圧水ポンプ	FC	1	1.95kW 60L/min(標準)
6	水位調整器	U-PVC	1	350Wx560Lx600H
5	浮上分離槽	SS/TE	1	φ1450x2400H
4	凝集槽	SS/TE	1	1250x1250x1200H
3	反応槽	SS/TE	1	1250x1250x1200H
2	計量槽	FRP	1	450x800x400H
1	原水ポンプ	-	1	0.4kW 150L/min(標準)
品番 PARTNo.	名称 NAME OF PART	材質 MATERIAL	個数 Q'TY	仕様 SPECIFICATION

導入する油水分離装置の構成については図 3、配置については図 4 のとおりである。

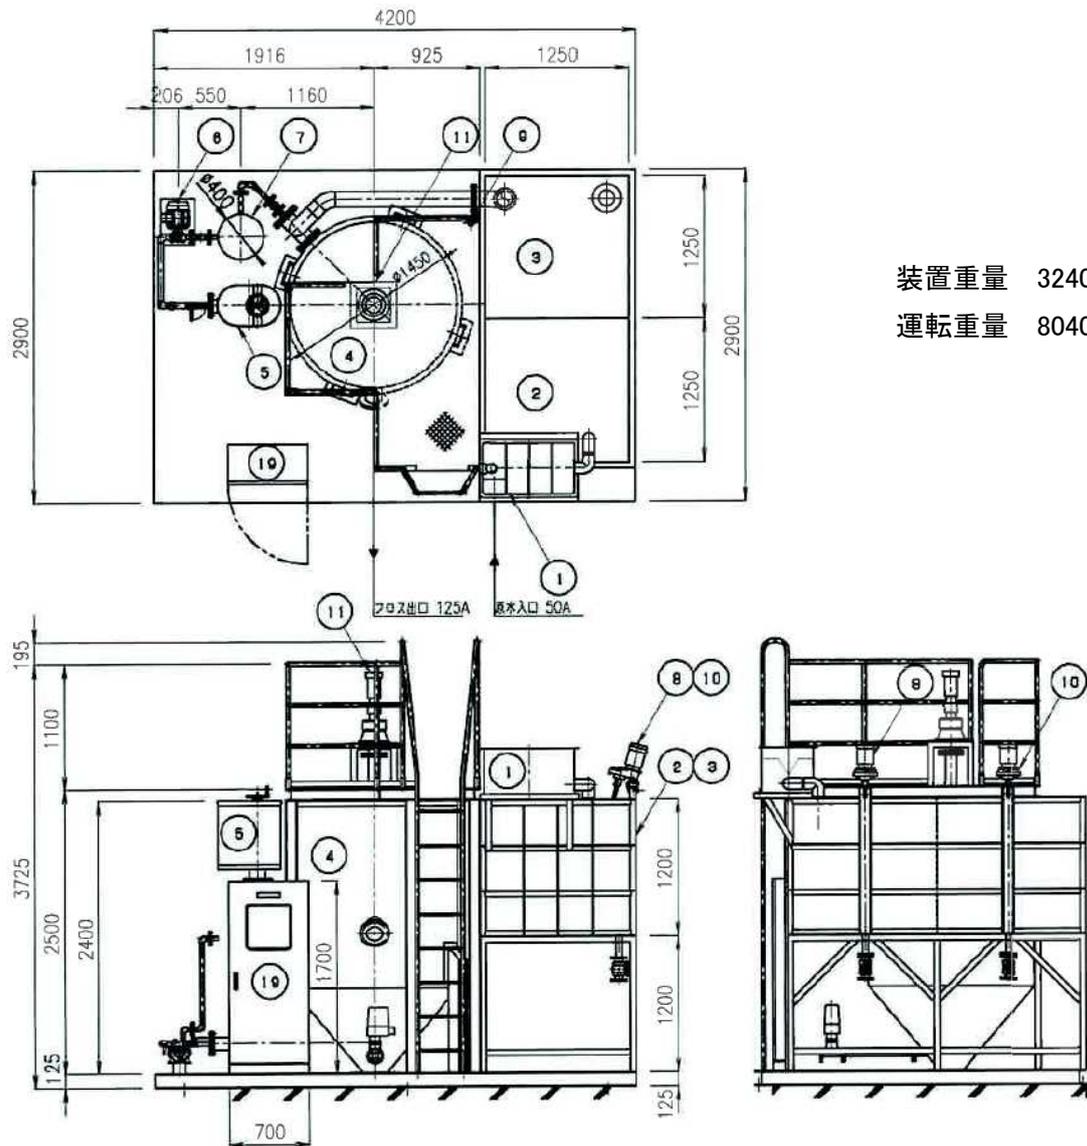
図4 油水分離装置の配置図

装置重量 3240 kg

運転重量 8040 kg

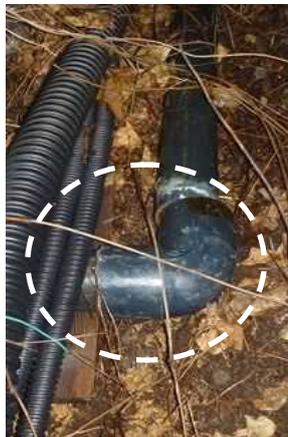
写真1 漏水箇所

漏水箇所周辺の調査を行ったところ、漏水箇所近くで水が処分地内に流れ込んだ跡が確認され、また北海岸側へ流れ出した水の跡は海岸に到達する前で止まっていたことから、北海岸へ流れ出した可能性は否定できないものの、大部分は処分地内に流れ込んだものと考えられる。

北海岸側に流れ出した水は土壌の上を流れていることから、水が流れた範囲の土壌を掘削除去した。また、はずれた箇所の復旧作業（配管をつないで接着）を完了させ、送水テストを実施し、漏水等がないことが確認できたことから、高度排水処理施設への送水を再開した。

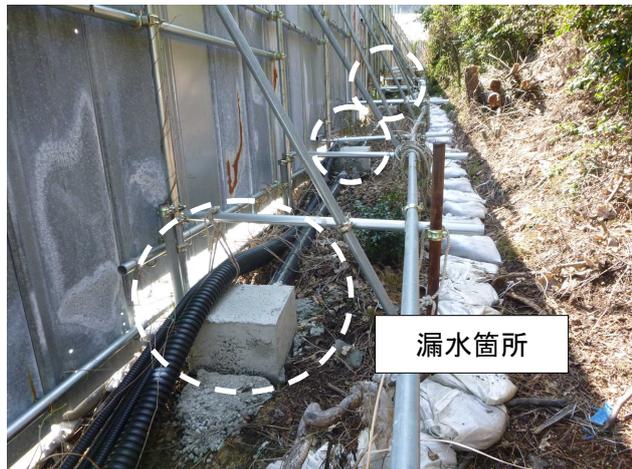
写真4 接合部をコンクリートで固めた状況

再発防止策として、今回はずれた配管の接合部を含め、5箇所をコンクリートで固め、配管が抜けない構造としたほか、もし漏水した場合でも、処分地側へ流れるように土のうを設置した。

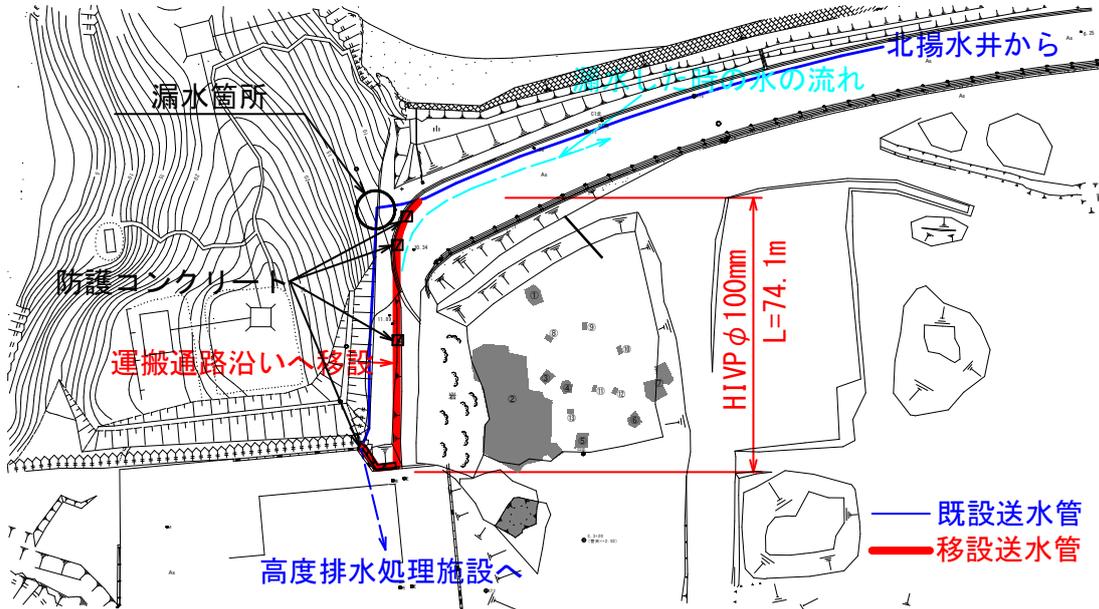
図2 施工図

北揚水井から高度排水処理施設への送水管のうち、処分地西側の斜面部の延長約74mについて、以下のとおり運搬通路沿いへ移設する。運搬通路は、雨水等が北海岸アスファルト道路へ流れるような勾配をとっており、また、北海岸アスファルト道路については、海岸側に止水コンクリートを設置し、道路上の水を全て処分地内または北揚水井へ導水する構造となる。

送水管は硬質塩化ビニル管（HIVP）として、紫外線による劣化防止のための側溝を設置しその中に送水管を設置する。送水管の継手については、離脱防止金具などを用いて離脱を防止する。また、延長が長いため、管の押さえとして4箇所防護コンクリートを施工する。

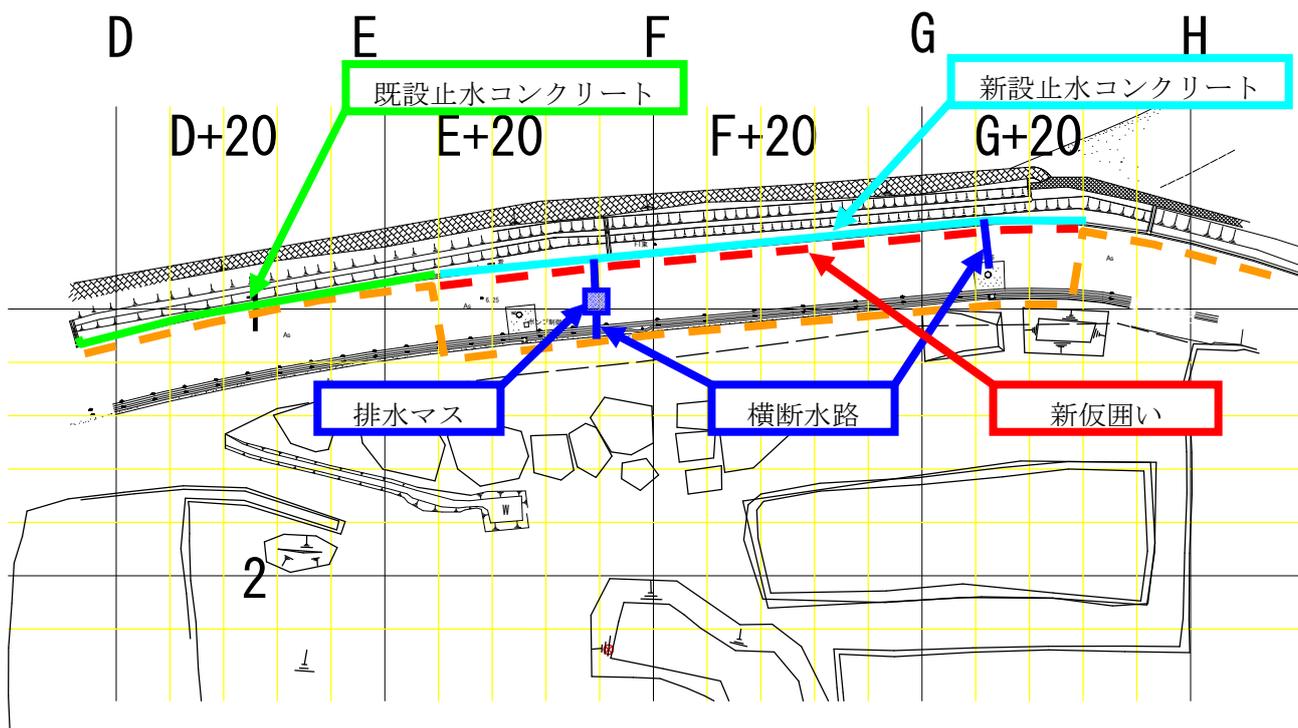
図1 平面図

- 1) 仮囲い内の道路上の雨水等が北海岸に流出しないように、仮囲い北側に止水コンクリート(高さ20cm幅20cm)を設置する。
- 2) 北側に仮囲いを設置し、既設の仮囲いを撤去する。
- 3) 仮囲い内の雨水等が溜まる位置2箇所(E+40、G+20付近)に横断水路を設置する。横断水路はトレンチドレイン上に設置した排水マスによりトレンチドレインに排水する構造とする。

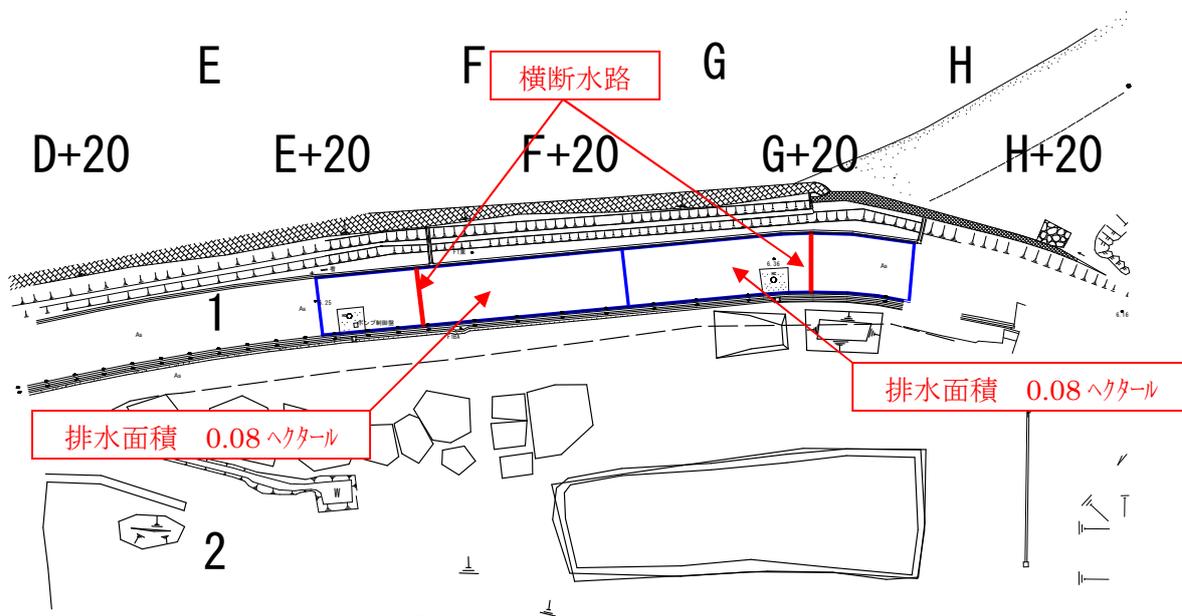
北海岸道路のうち、E+40・G+20 横断水路に雨水が流れる排水面積は、下図の青囲みの区域（それぞれ 0.08 ヘクタール）である。

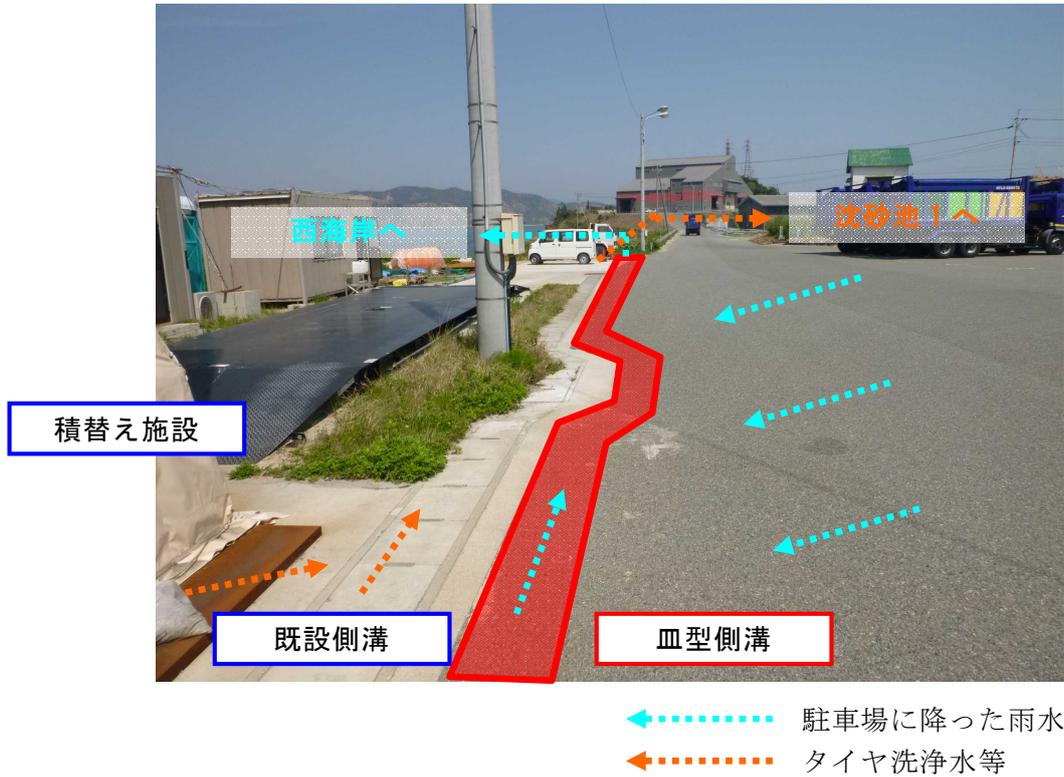
図2 積替え施設前イメージ図

- 1) 既設の側溝の横に皿型側溝（現場打ち）を施工する。（積替え施設から8測線付近まで）
 - 2) 駐車場に降った雨水は、新設の皿型側溝へ入り西海岸へ排水。
 - 3) 積替え施設内からのタイヤ洗浄水等については、これまでどおり既設側溝へ入り、一旦沈砂池1で貯留される。
- 積替え施設前の排水施設のイメージを図2、構造図を図3に示す。

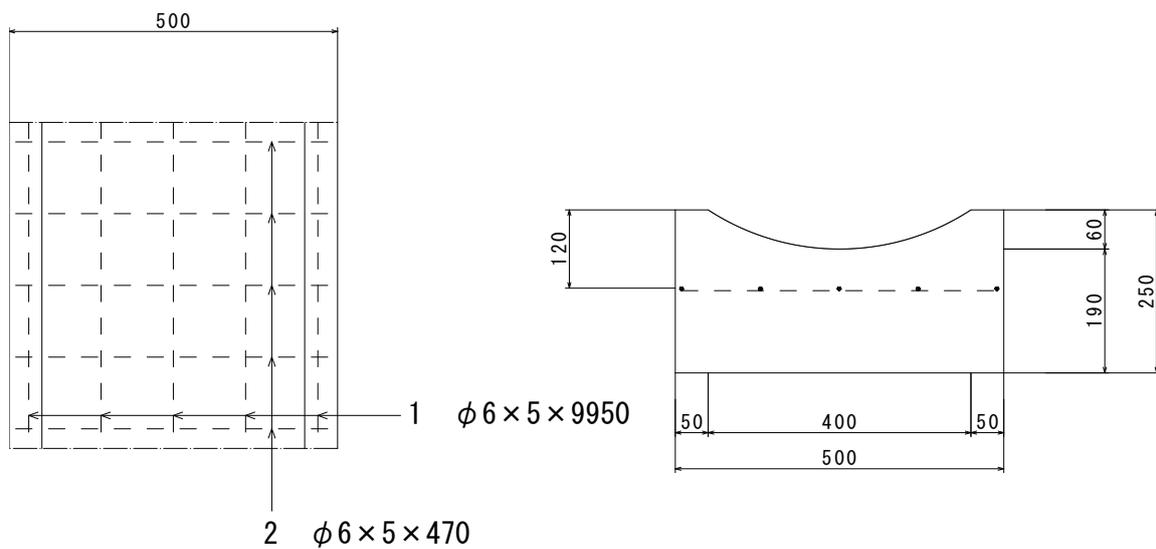
図3 構造図

10mピッチに目地材

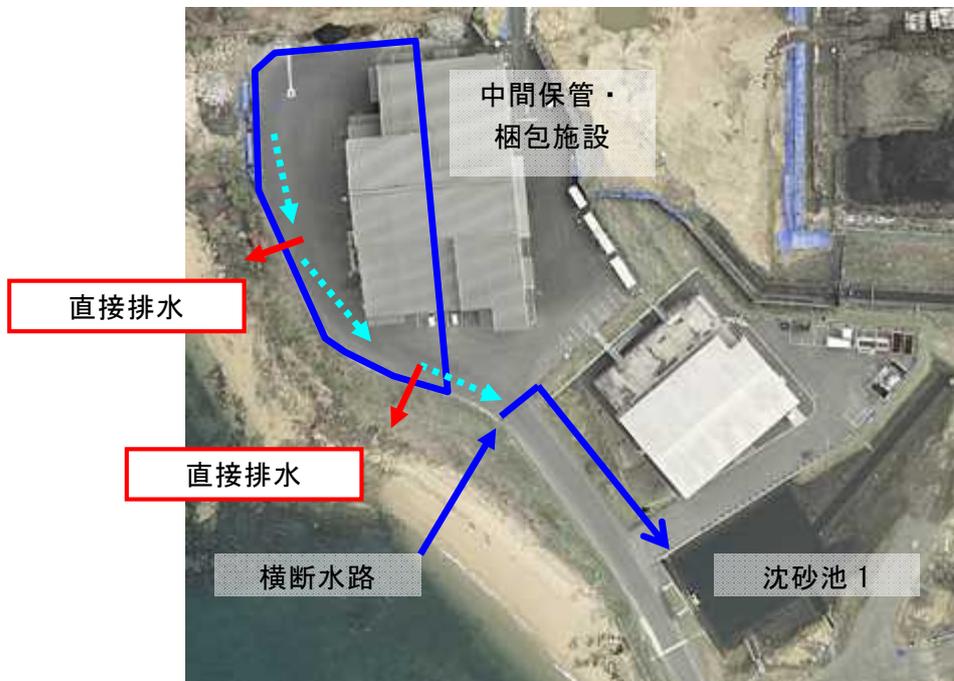
図4 平面図

- 1) 法面に排水路と法面保護を兼ねた土のうを設置する。
 - 2) 止水コンクリート幅 300mm撤去する。
- 6月7日に完成している。

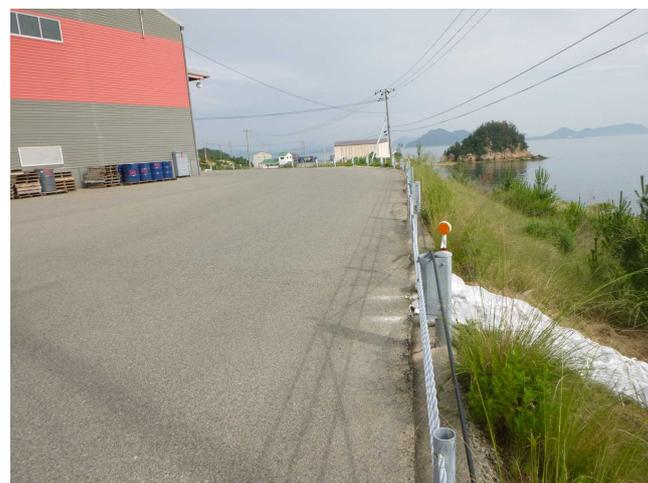
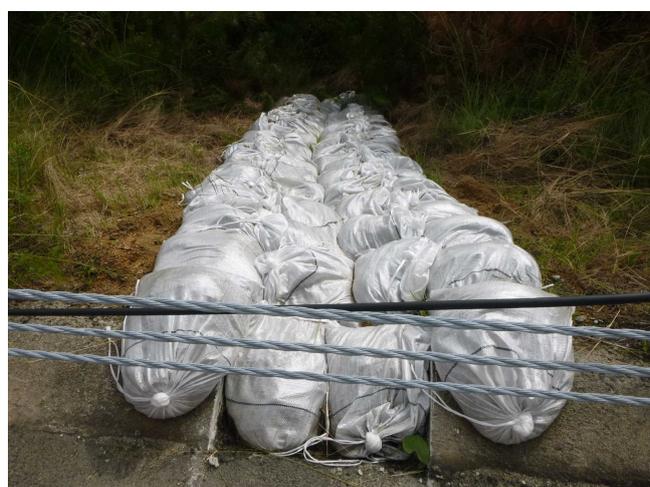
写真2 完成

写真3 完成
