第7回豊島処分地排水・地下水等対策検討会次第

日時 平成24年8月26日（日） 14時～
場所 豊島処分地中間保管・梱包施設 会議室

直下汚染土壌のセメント原料化処理方式について

直下土壤完了判定調査状況について（第2報）

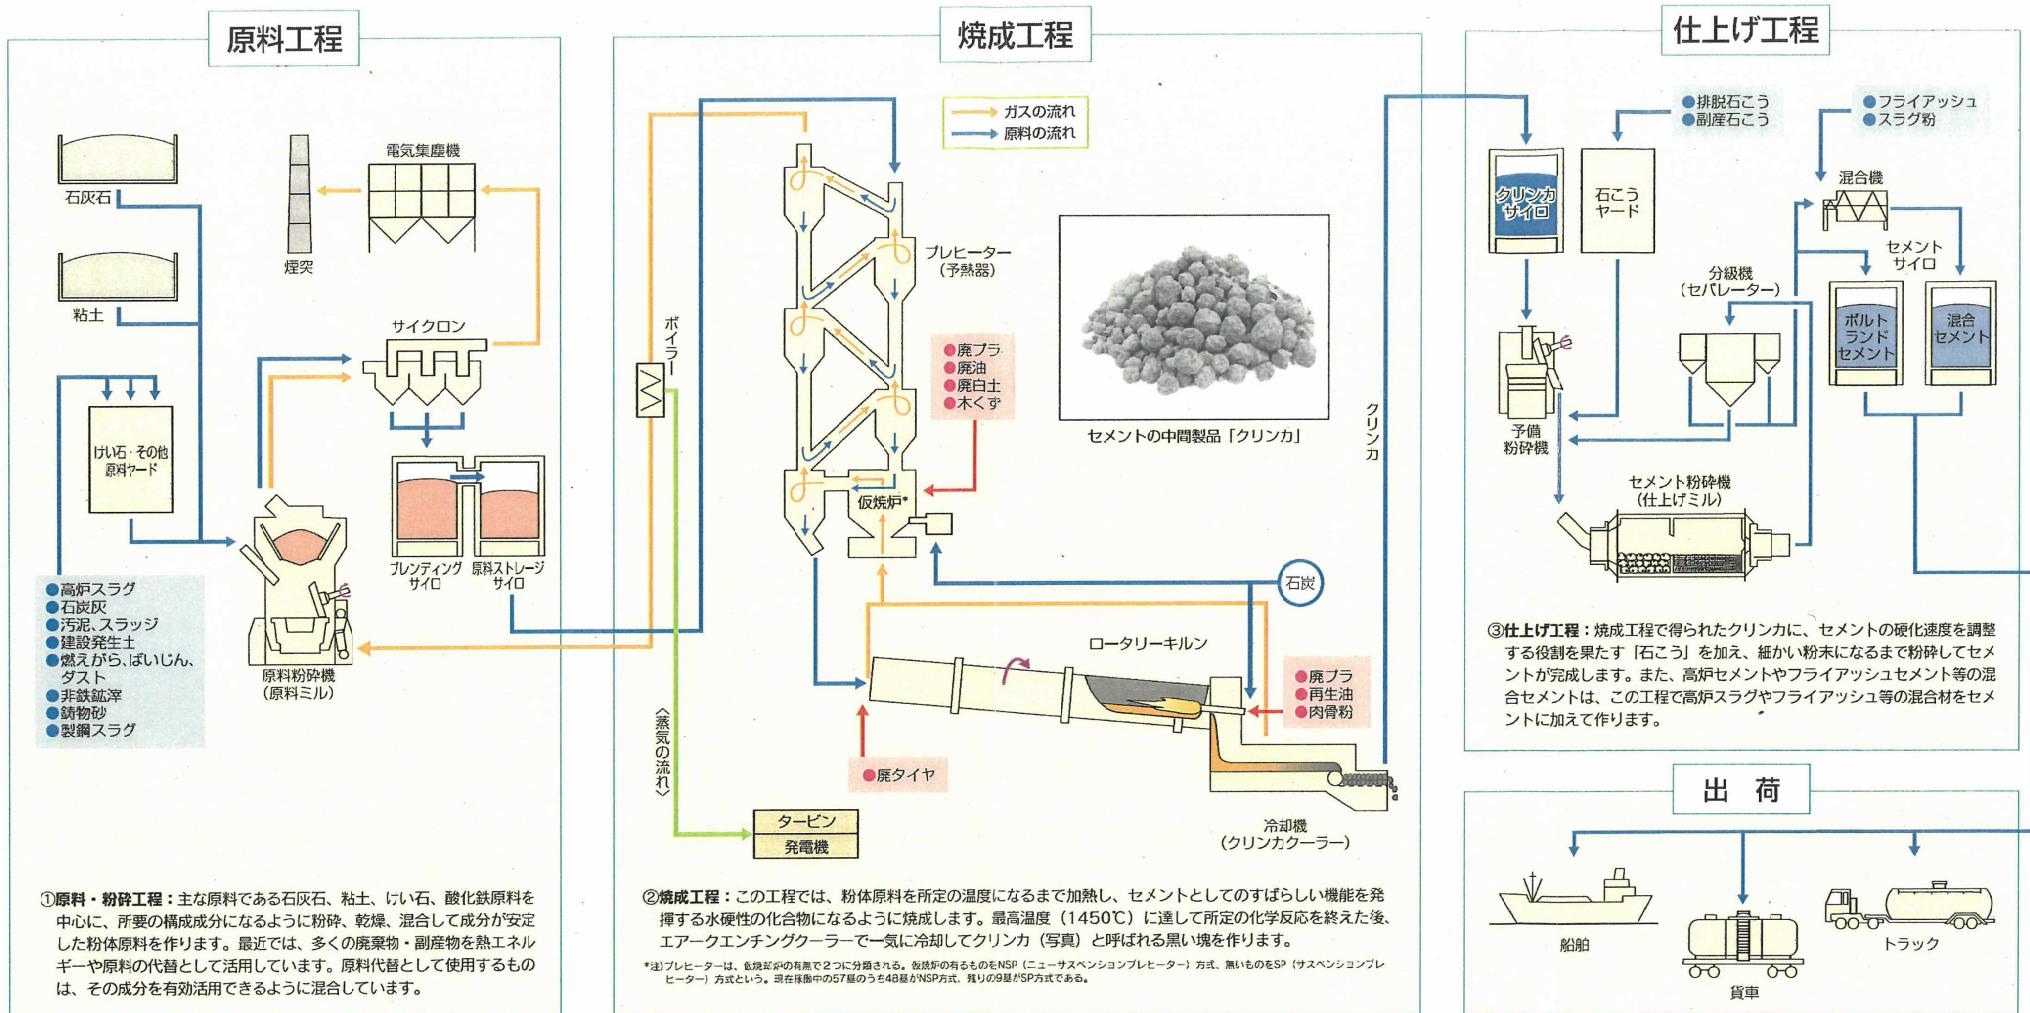
図 セメントができるまで（製造工程）

ポルトランドセメントの原料は、石灰石、粘土、けい石、酸化鉄原料（銅からみ、硫化鉄鉱からみ、他）、せっこうに分類され、そのほとんどは国内で入手できます。特に、一番多量に使う石灰石については、北海道から沖縄県までの全国各地に高品位の石灰石鉱山が点在しています。これらの原料を調合し、「原料粉碎機」（原料ミル）で粉碎します。原料粉碎機は現在、乾燥、粉碎、粗粉と微粉との分級の3つの機能を合わせもつ「たて型ミル」が主流となっています。

クリンカの焼成は、セメント製造の中心的な工程です。日本のセメント工場では、焼成効率を向上させるために、粉体原料を直接「ロータリーキルン」（回転窯）に送り込むのではなく、プレヒータを通過させてから送り込む方式を採用しています。こうしてロータリーキルンに送り込まれた原料は、1,450°C以上の高温で焼成されます。この過程で原料は徐々に化学変化し、水硬性をもった化合物の集まりであるクリンカとなります。

焼成用熱エネルギー源として使われた石炭や廃棄物等の灰分もクリンカに取り込むので、二次廃棄物はまったく生じません。その後、クリンカは冷却機（クーラ）に入り急冷されます。クリンカを冷却して熱くなった空気は、キルンや仮焼炉の燃焼用空気として利用します。また、プレヒータの排ガスも原料の乾燥や排熱発電に無駄なく利用します。

仕上工程はできあがったクリンカを粉碎して最終的な商品である粉末状のセメントにする工程です。セメントは、クリンカにせっこう、混合材を添加して微粉碎（平均粒径10 μm程度）して製造します。せっこうはセメントの硬化速度を調整するためのものですが、火力発電所などの排煙脱硫で発生する排脱せっこうや、いろいろな化学工業から発生する副産せっこうが使用され、有効に活用されています。粉碎に使う粉碎装置は、仕上粉碎機（仕上ミル）と呼ばれ、円筒状のドラムの中で鋼鉄のボールとクリンカ、せっこうがドラムの回転によって互いに衝突しながら粉碎されます。粉碎機を出た粉は、「セパレータ」という分級機で粗粉と微粉に分けられ、粗粉は再び粉碎機に戻します。微粉は所定の細かさをもつ完成したセメントとして取り出します。粉碎効率の改善を図るため、予備粉碎機の導入も進めています。これにより粉碎機（仕上ミル）能力が約50%向上し、セメント1t当たりの消費電力を20~40%低減することが可能です。混合セメントは、高炉水碎スラグの微粉末やフライアッシュ（JIS規格品の石炭灰）を一定比率混合したセメントで、省資源・省エネルギーにも有効です。こうして製造したセメントは、種類ごとに「セメントサイロ」に貯蔵し、ユーザーや全国各地のサービスステーションに輸送されます。

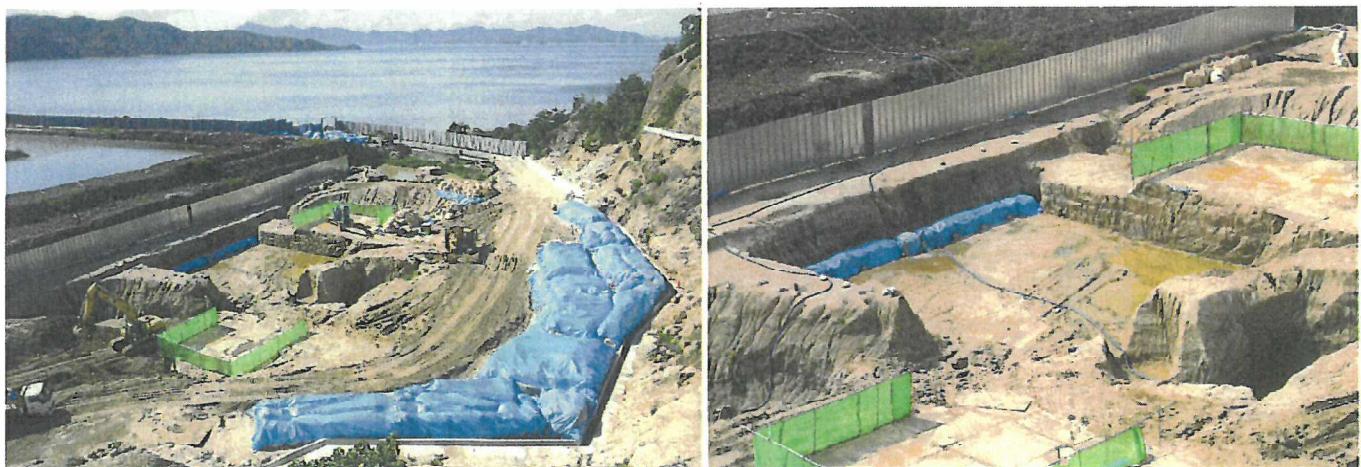
写真 H測線東側掘削状況 左は全景、右はHI23-8区画付近の拡大（H24.8.8）

現在調査を行っている5区画については、6層目調査中が1区画、8層目調査中または調査予定が4区画となっており、これまでに汚染土壤として掘削・除去した土壤量は約3,500袋（8月20日現在）となっている。また、最も多層で掘削後調査を行っているHI23-9及びHI23-14の標高は、約TP+0.4mとなっている。

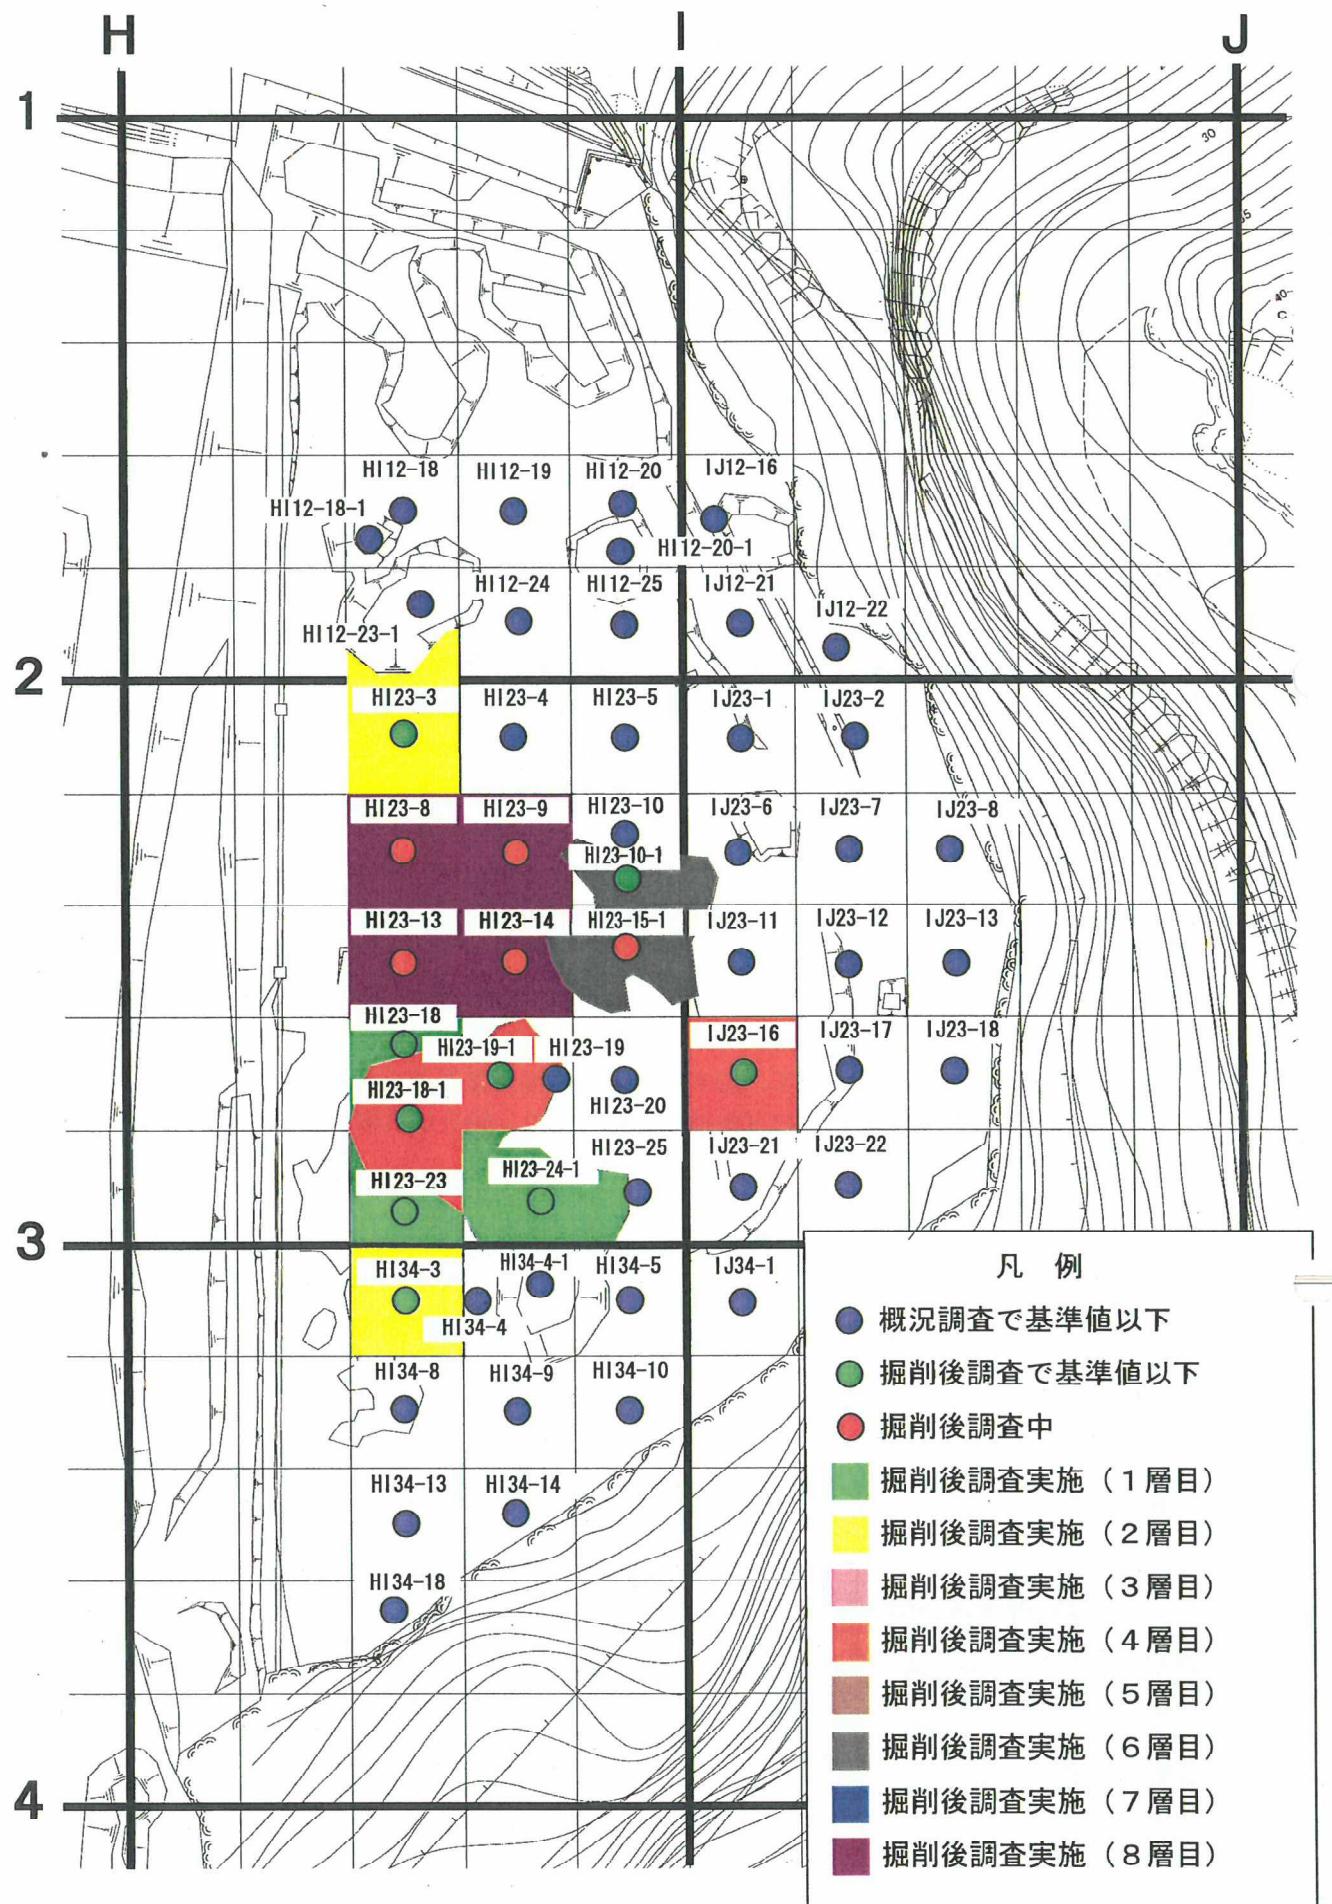
図 完了判定調査区画及び調査結果

H測線東側で完了判定調査（概況調査）を行った53の単位区画のうち、完了判定基準を超過していた14箇所の単位区画において、完了判定調査（掘削後調査）を行い、そのうち、1層目調査で汚染土壤が確認されなかった単位区画が3区画あった。

残り11区画のうち、2層目の調査で汚染土壤が確認されなくなった単位区画が2区画、4層目の調査で汚染土壤が確認されなくなった単位区画が3区画あった。

掘削後調査の結果、鉛及び砒素の含有量は、全ての地点において基準より大幅に低い濃度であったが、溶出量については、最大で、鉛が基準の12倍、砒素が基準の3.4倍となっている区画があった。掘削後調査において、鉛または砒素は溶出量基準を超過していた11区画のうち、鉛のみが基準を超過していた単位区画は5区画であり、鉛及び砒素が基準を超過していた単位区画は6区画であった。

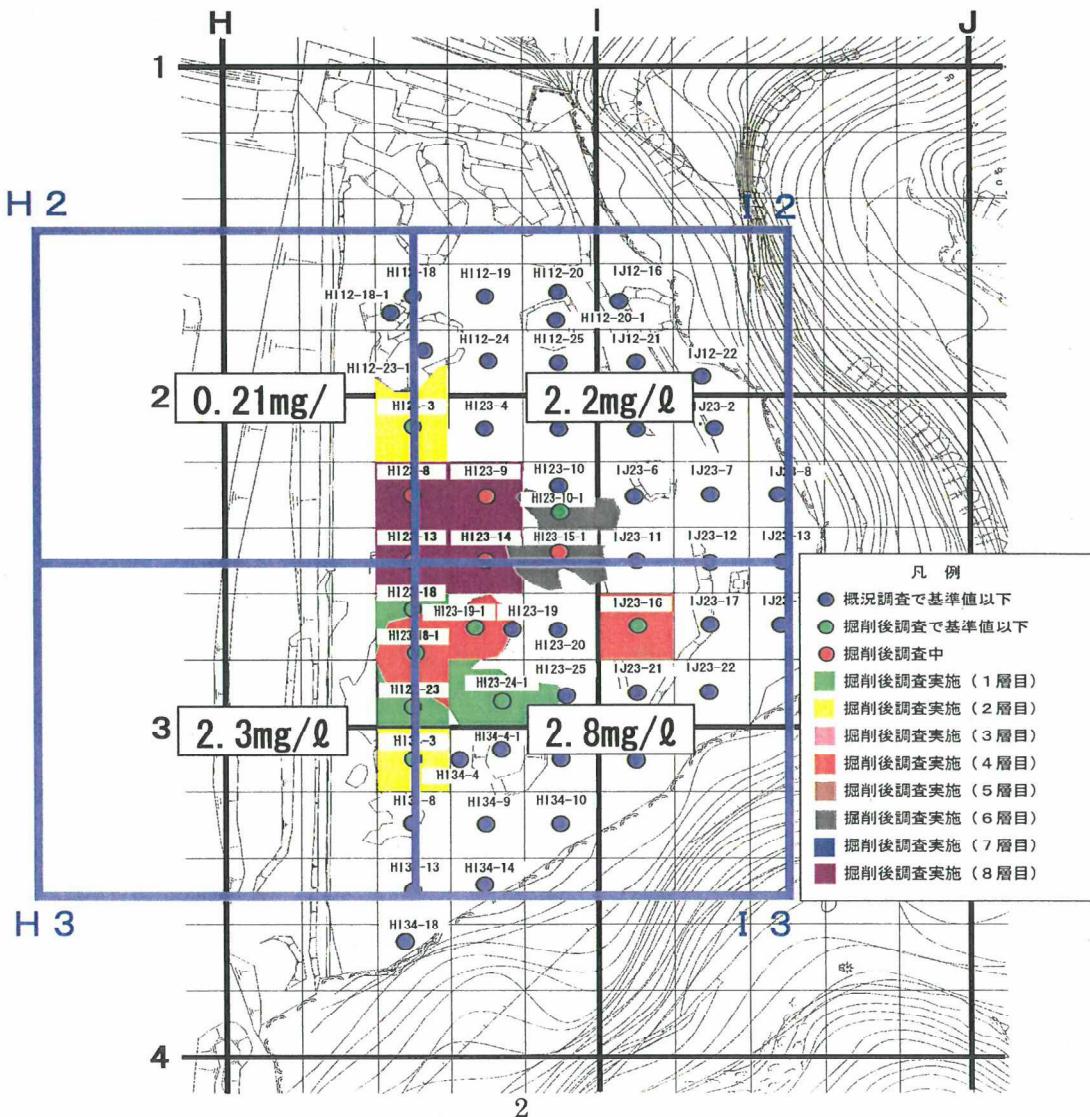
H測線東側における直下汚染土壌の掘削状況と、上記の鉛溶出量試験の結果を重ね合わせた。

掘削完了判定調査において、鉛汚染土壌が深い位置まで検出されているのは、H2、H3、I2、及びI3の4つのメッシュの中央部分であり、廃棄物等の鉛溶出量濃度との相関は確認できなかつた。

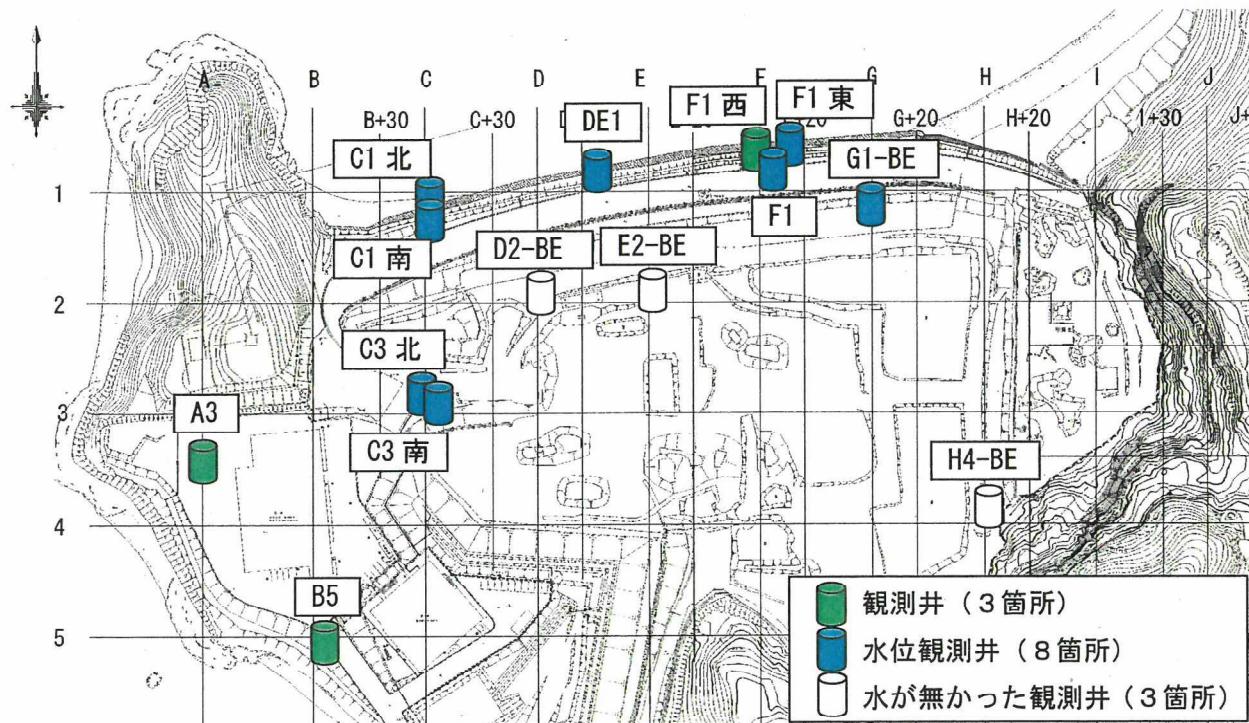
調査を予定していた14箇所の観測井のうち、D2-BE、H4-BEには地下水が存在せず、採水ができなかった。E2-BEは滞留水のみの採水となった。

また、これまでの地下水調査でVOCが確認されている観測井のうち、管内の滞留水を一時的に揚水・除去することができたB5において、ガス調査を行った。

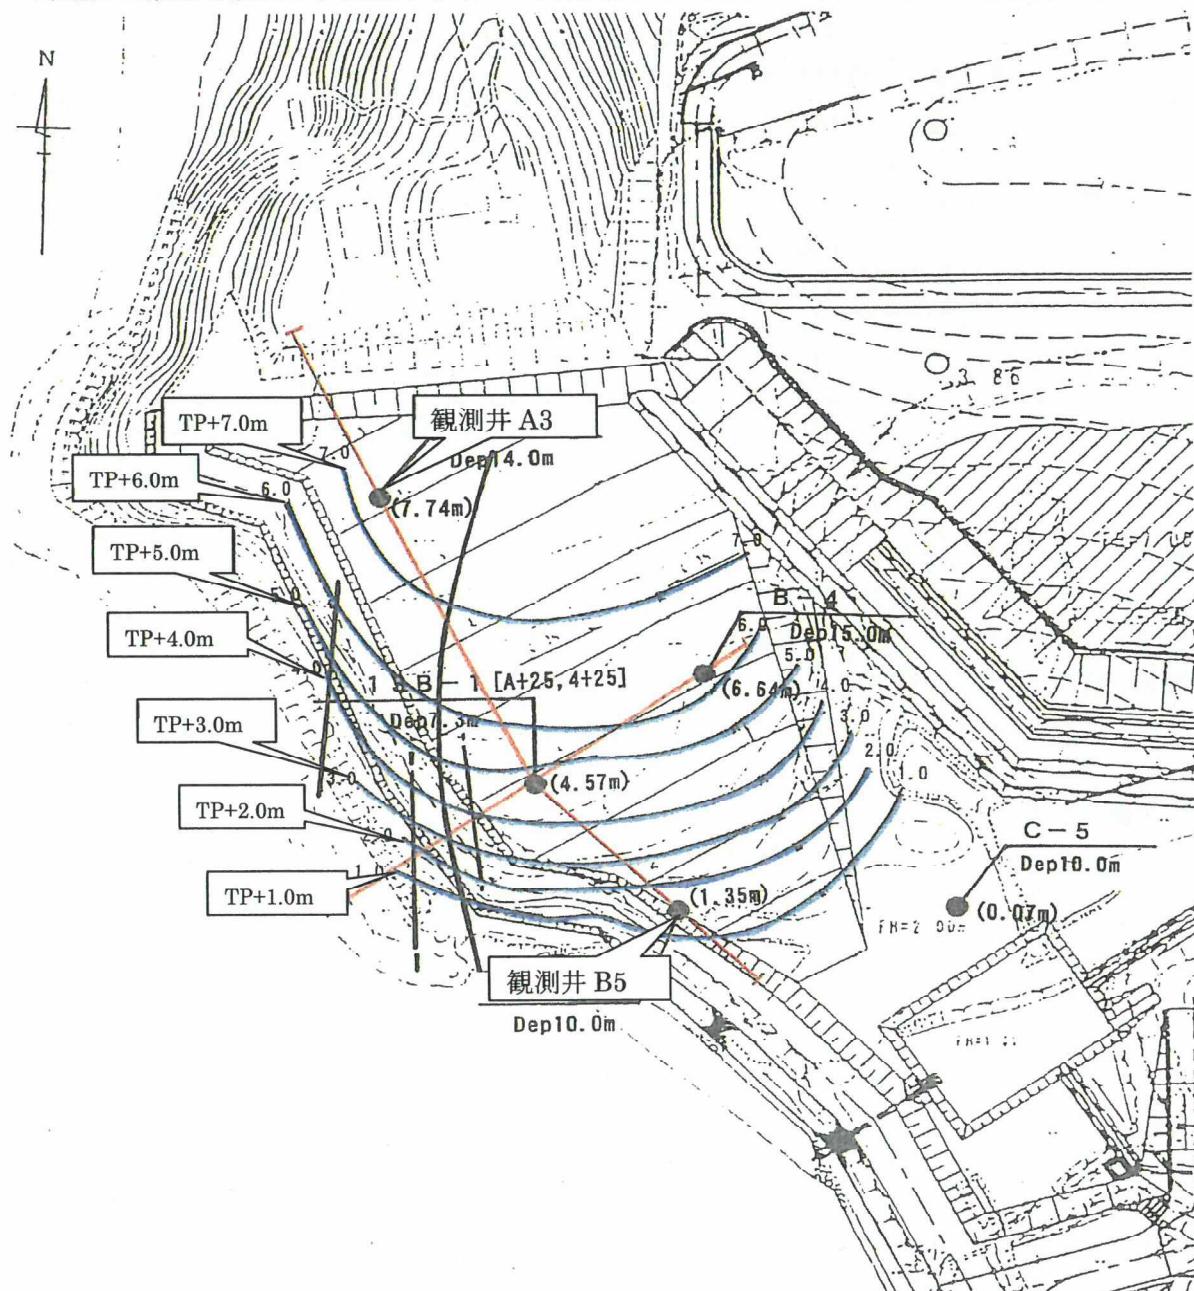
図 西海岸側の地下水コンター 第8回技術委員会資料(H14.3.17)

西海岸側の観測井A3及びB5は、上部の廃棄物等の掘削・除去が完了していることに加えて、平成14年の地下水調査から、地下水は南方向へ流れしており、透水性は小さいとの結果が得られており、地下水を揚水しても、廃棄物等が残っている区域からの汚染の拡大をまねくおそれがない。観測井A3及びB5の地下水は岩盤のクラック内に溜まっていると考えられ、今後、揚水可能量や汚染除去効果を調査し、当該地下水への対応策として対応が必要かどうかを検討する。

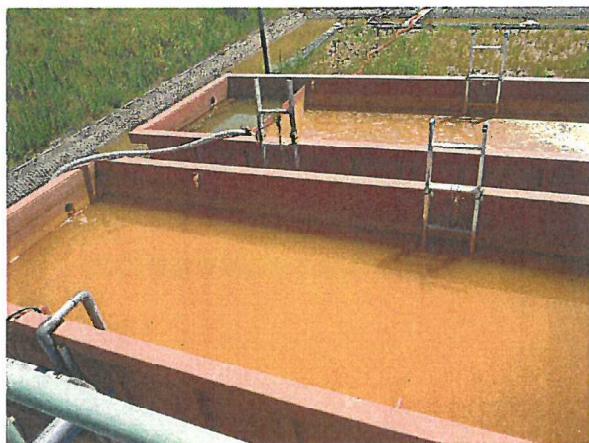
写真1 西揚水井地下水等が入った調整槽（平成24年8月8日）

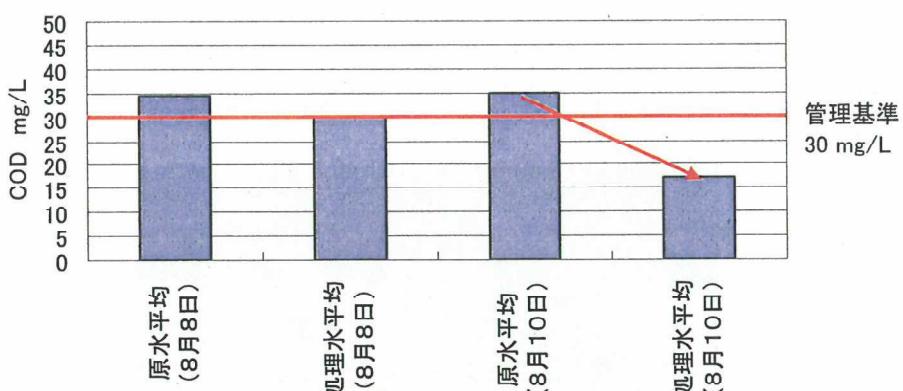
図1 西揚水井地下水等検査結果(COD)

検査結果は表 1 に示すとおりであり、8 月 8 日の処理水の COD 濃度があまり減少していなかったため、8 月 9 日に凝集剤添加量を 0.1% に、凝集槽の pH を 4.0 に調整したところ、8 月 10 日には図 1 に示すとおり、COD 濃度が管理基準の 30mg/L を十分に下回り、pH も管理基準を満足していた。

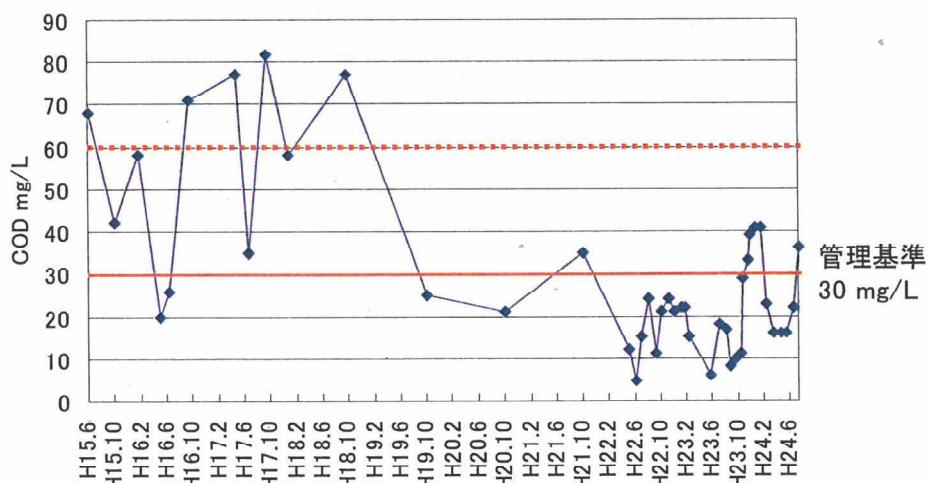
図2 西揚水井地下水等のCOD濃度の推移

これらの結果では、COD 濃度は原水の半分程度 (49.6%) に低減されていることから、図 2 での破線 (COD 濃度で約 60 mg/L) までの西揚水井地下水等を管理基準値以下にでき、最近の西揚水井地下水等の水質であれば問題なく処理できると考えられる。

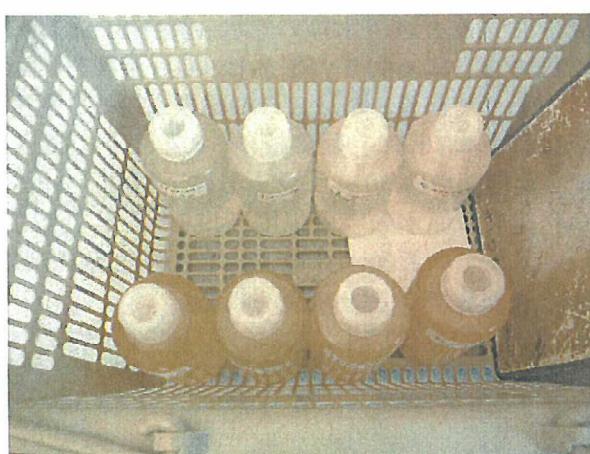
写真2 西揚水井地下水等の原水（下）と処理水（上）

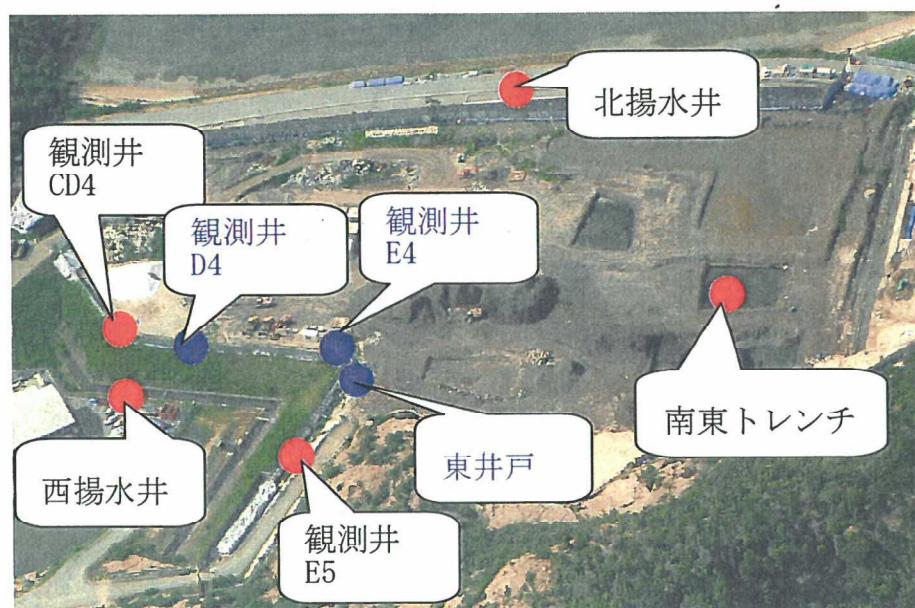
図 3 調査地点（8 地点）

西揚水井、東井戸、南東トレンチ、観測井 CD4、観測井 D4、観測井 E4、観測井 E5 及び北揚水井で採水を試みたが、東井戸、観測井 D4 及び E4 では、地下水が無かった。

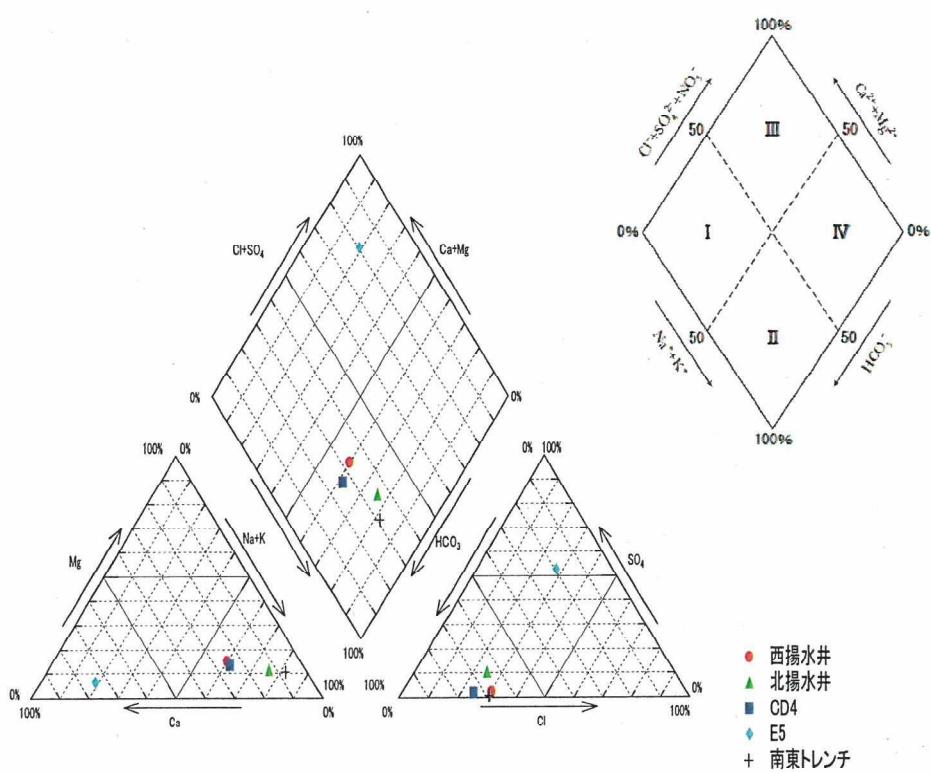
水質タイプ	地点	(参考) 平成 24 年 2 月調査	(参考) 平成 15 年調査	一般的な特徴
I : Ca (HCO ₃) ₂ 型	—	—	A3	河川水、浅層地下水が、この型に属する。
II : NaHCO ₃ 型	西揚水井、北揚水井、南東トレンチ、CD4	西揚水井、南トレンチ、南東トレンチ、E4、CD4	承水路、西揚水井、北揚水井、E4、CD4	停滞的な環境にある地下水が、この型に属する。
III : CaSO ₄ · CaCl ₂ 型	E5	—	E5	一般的な地下水では、この型は見られず、温泉水などが分類される。
IV : Na ₂ SO ₄ · NaCl型	—	—	花崗岩湧水、B5	海水の混入した地下水がこの型に分類される。

図4 トリリニアダイヤグラムによる分類

トリリニアダイヤグラムによる解析では、西揚水井、北揚水井、南東トレンチ及び観測井 CD4 は、イオン組成比がほぼ同様であり、NaHCO₃型に分類された。また、観測井 E5 は CaSO₄・CaCl₂型に分類された。これらの結果は平成 24 年 2 月及び平成 15 年度の調査と同様であった。

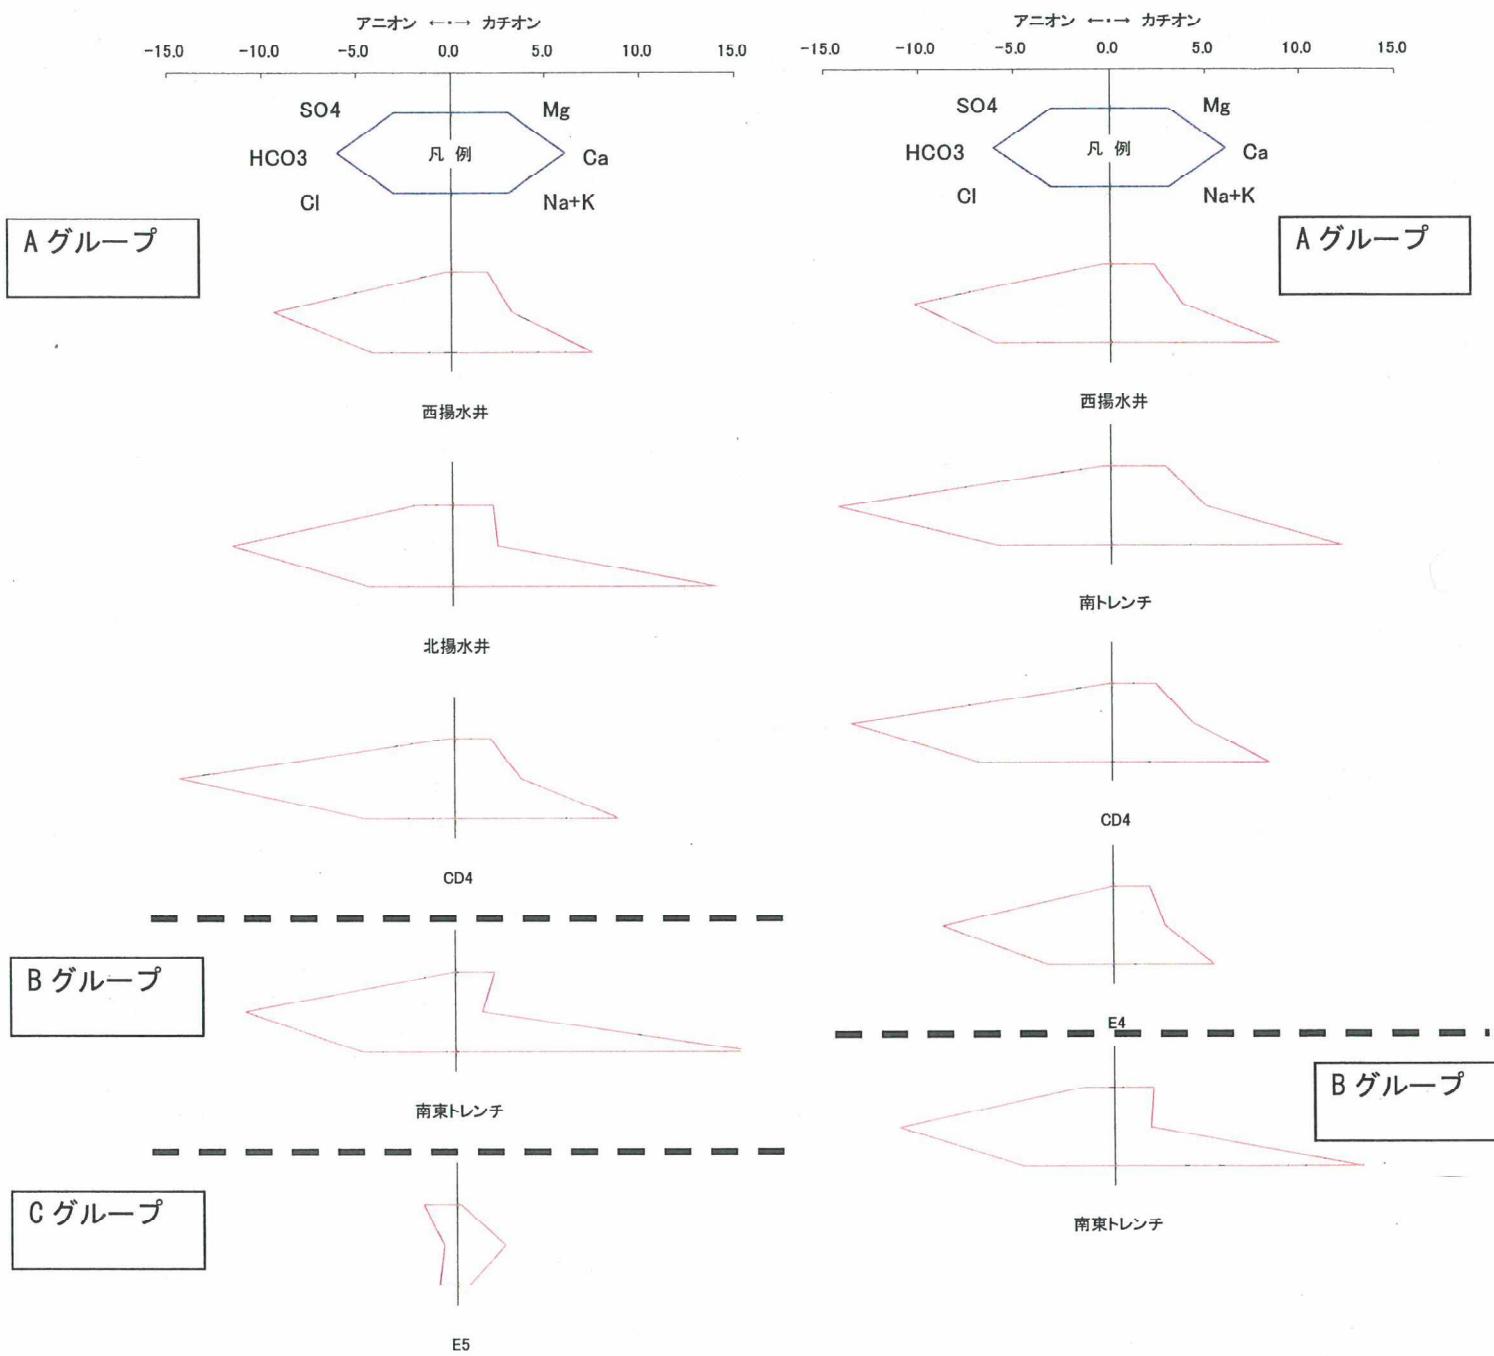
水質タイプ	地点	特徴
A グループ	西揚水井、 北揚水井 CD4	各イオン濃度が高く、陽イオンでは $\text{Na}+\text{K}$ が、陰イオンでは HCO_3 濃度が最も高い。
B グループ	南東トレンチ	イオン組成は、Ca が Mg より多い A グループに比べ、Mg が Ca より多い。
C グループ	E5	各イオン濃度が低く、陽イオンでは Ca が、陰イオンでは SO_4 濃度が最も高い。

図5 ヘキサダイヤグラムによる分類

ヘキサダイヤグラムにおいては、西揚水井、北揚水井、観測井 CD4 が同グループに分類されたが、CD4 は他の井戸に比べ鉄含有量及び全窒素が高かった。別のグループとなった南東トレンチは Ca が他の地点と比べ低めであった。また、観測井 E5 は水量が少なく、採水時にまきあがった泥が混入したため COD が高く出たが、イオン濃度は全体的に低く、特に HCO₃が他の地点と比べ非常に低濃度であった。

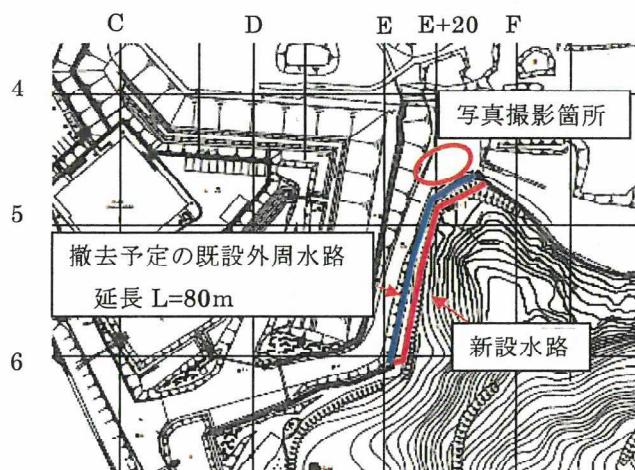
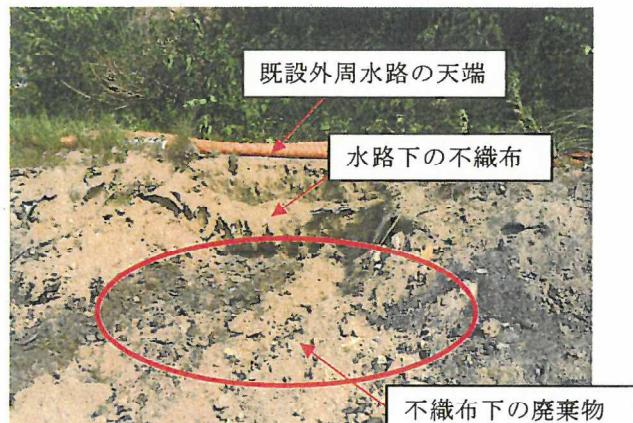
2. 現況

暫定的な環境保全措置として処分地南西部のE~F, 4~6付近の山裾部に設置されている外周水路について、E+20付近の廃棄物を掘削した際に、水路の下に廃棄物が存在していることが確認された。その廃棄物の掘削を行うために、既設外周水路の一部を撤去する必要が生じた。既設外周水路を撤去するにあたり既存の機能を確保するため、事前に水路の付替えを行う計画とする。

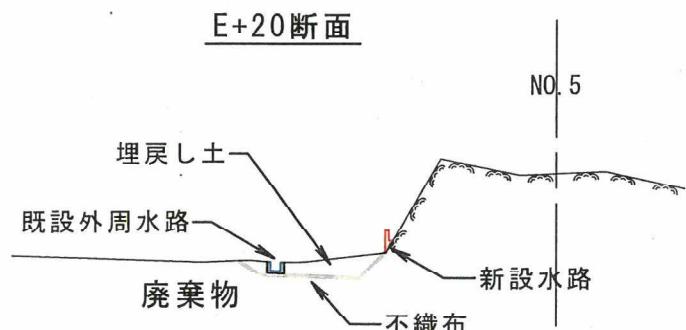
- ①現場打ちコンクリートにおいて新設水路を施工する。
- ②新設水路完成後、既設外周水路を撤去し、廃棄物の掘削を行う。

既設外周水路と新設水路を切替える際には外周水路が分断されている期間が生じることから、処分地内への雨水の流入ができるだけ避けるため、施工時期は台風等の豪雨が少ない10月以降とする。
