第8回豊島処分地排水・地下水等対策検討会次第

日時 平成24年10月7日(日) 13時～

直下土壌完了判定調査状況について（第3報）

直下汚染土壌の詳細検査結果について

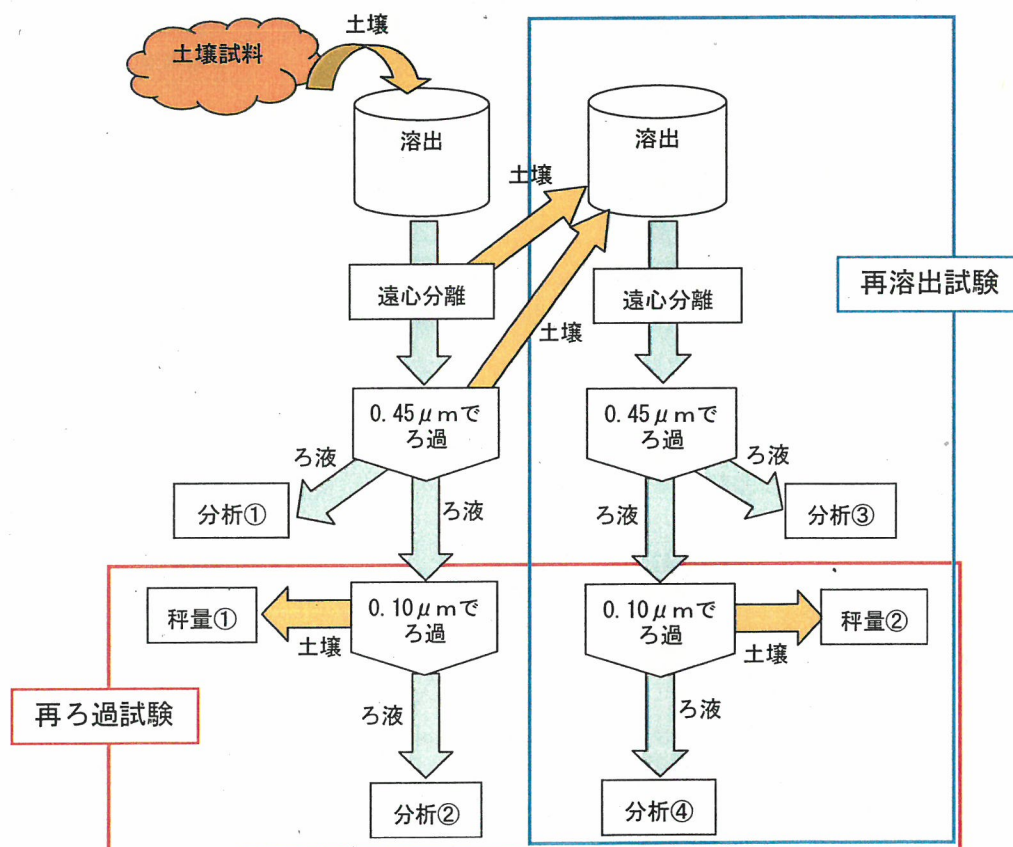
図1 再ろ過試験及び再溶出試験の概要

通常の溶出量試験では、土壌試料と溶媒を混合して、振とうによる溶出操作の後、遠心分離を行った上、孔径 $0.45\mu\text{m}$ のメンブランフィルターによるろ過により固液分離を行い、ろ液中の重金属等を測定する。今回、HI23-9 区画の9層目の土壌を用いて、下記のとおり試験操作を追加して詳細調査を行った。

土壌中の微粒子が溶出量濃度に影響している可能性について検討するため、孔径 $0.45\mu\text{m}$ のメンブランフィルターによって得られたろ液を、さらに孔径 $0.1\mu\text{m}$ のメンブランフィルターによってろ過して分析した。また、孔径 $0.1\mu\text{m}$ のメンブランフィルター上の残留物を秤量した。

溶出源としての評価を行うため、遠心分離で沈殿した土壌と孔径 $0.45\mu\text{m}$ メンブランフィルターのろ過により分離した土壌を合わせ、再び溶媒と混合して、再度、溶出量試験を行った。さらに、孔径 $0.45\mu\text{m}$ のメンブランフィルターによって得られたろ液を、孔径 $0.1\mu\text{m}$ のメンブランフィルターによって再ろ過して分析した。また、孔径 $0.1\mu\text{m}$ のメンブランフィルター上の残留物の秤量を行った。

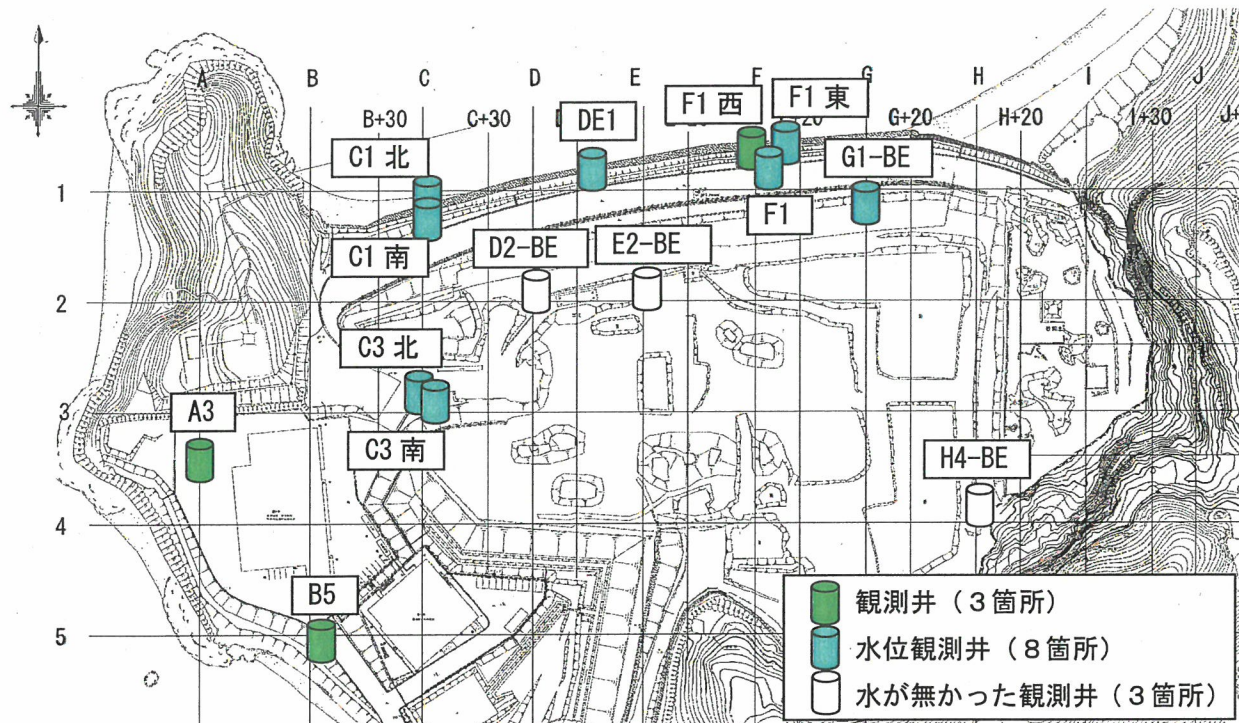
図2 地下水調査を行った観測井等

平成24年7月24日～8月2日に実施した地下水調査の結果（以下「平成24年夏季地下水調査」という。）、地下水が採取できた11箇所の観測井のうち、10箇所でベンゼン等7項目が地下水環境基準を超過しており、うち8箇所でベンゼン等5項目が排水基準を超過していた。

また、平成24年夏季地下水調査において、観測井C3北及びC3南で高濃度の汚染が確認されたが、これは、C3地点付近に汚染原因が存在している可能性を示していることから、早急にC3付近の廃棄物等の掘削・除去を行い、地下水の汚染状況の変化について調査を実施する。

処分地全域の汚染地下水の平面分布状況をより詳細に把握するため、廃棄物の掘削・除去作業が完了した範囲で、必要に応じ観測井を新たに設置し、地下水調査を行う。

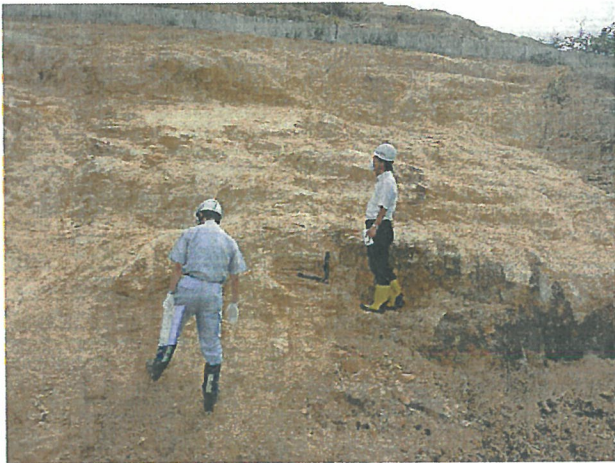
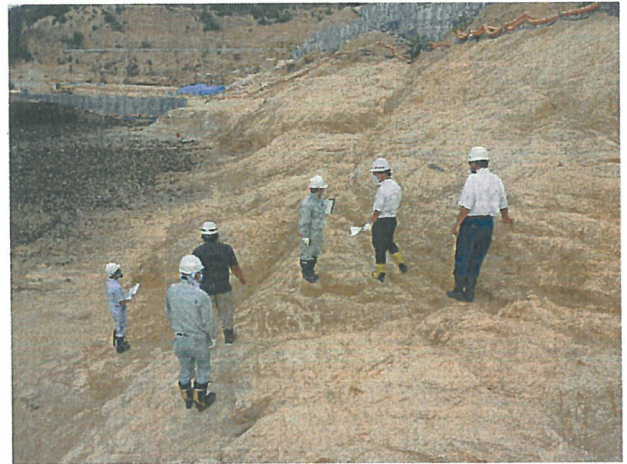
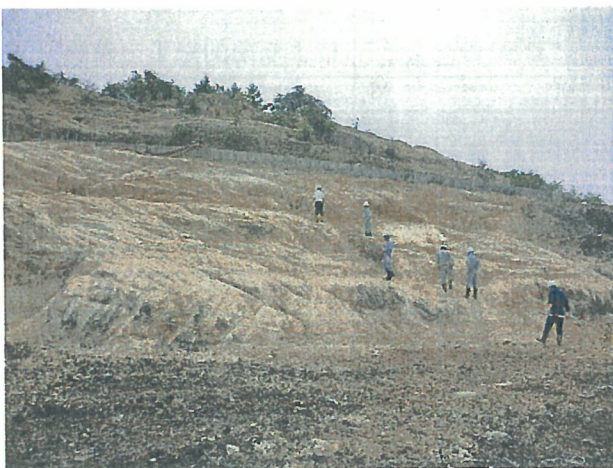
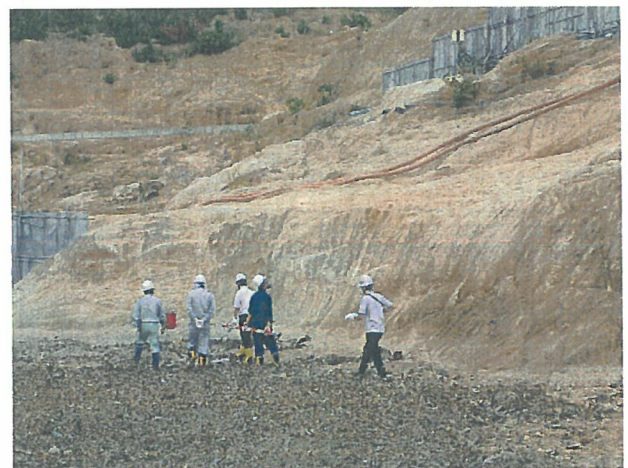
今回確認予定の掘削完了区域の地表面は岩盤であるので、「廃棄物等の掘削完了判定マニュアル」に基づき、現地で廃棄物の除去等を目視で確認することにより掘削完了判定を実施した。

掘削完了判定調査を行った全ての範囲で、岩盤として掘削完了と判定された。

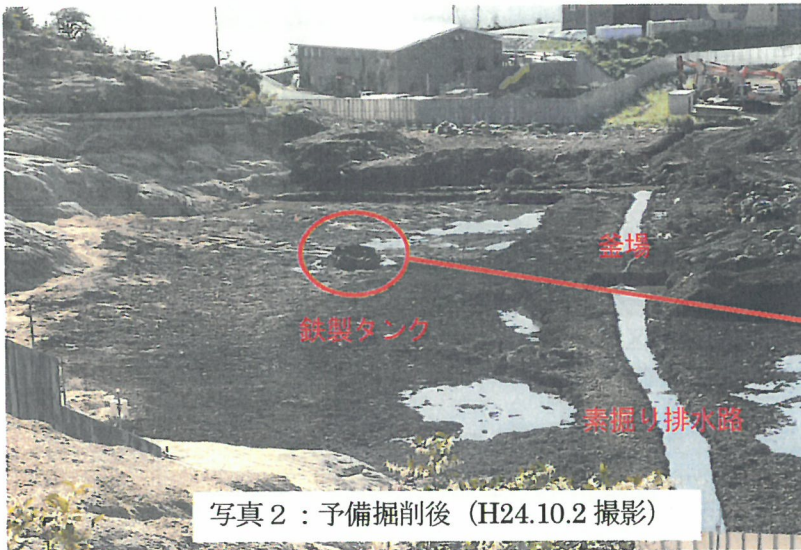
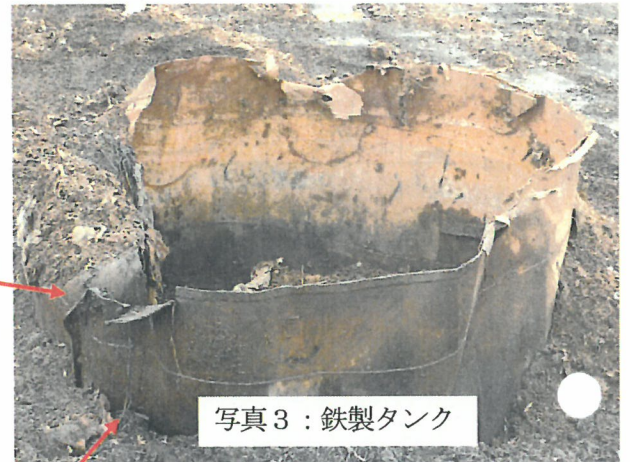
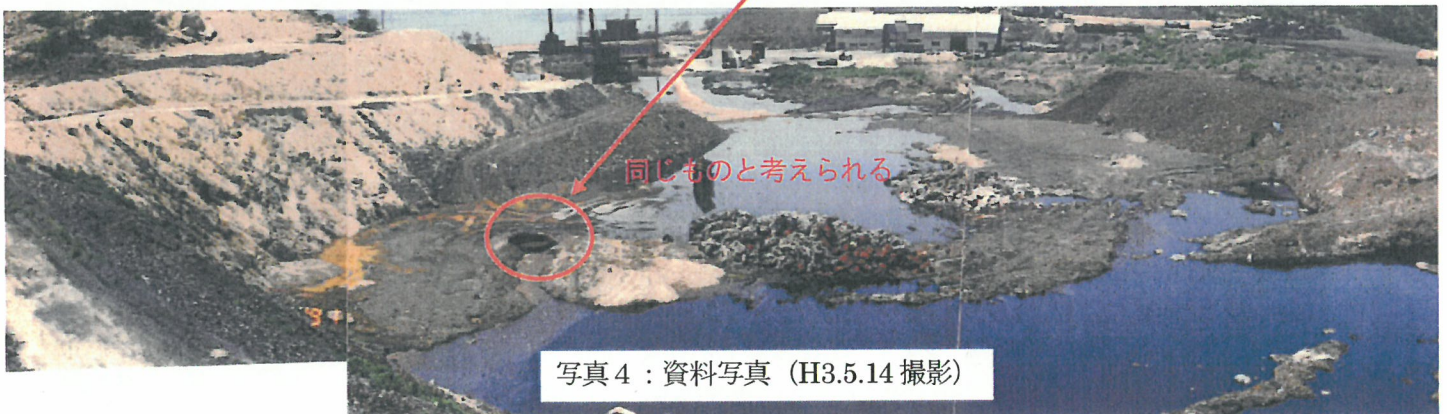
②予備掘削中、G4付近において、鉄製タンクが確認され撤去を試みたが、大型で根入れが深く、撤去が困難であったことから存置し、底面掘削時に改めて撤去することとした。（写真2、3）

なお、この鉄製タンクについては、平成3年の資料写真から確認できる構造物と同じものと考えられ、廃棄物底面まで埋設されているものと想定される。（写真4）

廃棄物底面まで掘削する底面掘削については、台風シーズンが終了した10月中旬以降に開始するものとし、予備掘削と同様、南側岩盤部との境から北に向かって、廃棄物層直下土壌を掘削しないよう慎重に作業を行う。また、掘削後、一定範囲で岩盤が露出した場合は、岩盤清掃を行い、岩盤部掘削完了判定を実施する。

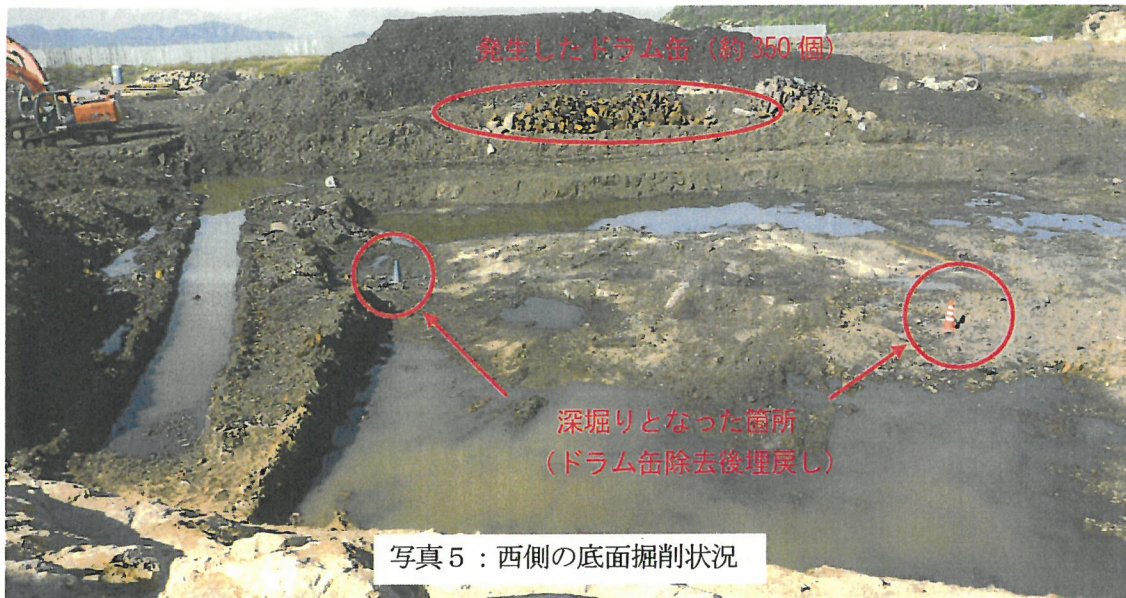
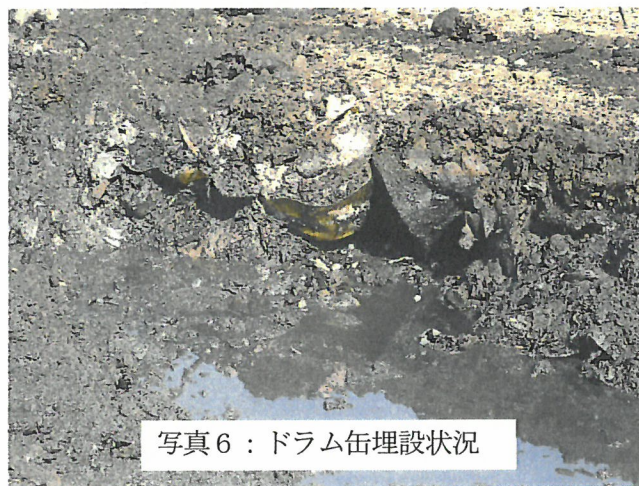
③掘削区域西側において、玉石や大量のドラム缶が埋設された箇所が2箇所確認された。(写真5)

当該箇所の公調委調査による廃棄物底面高さは T.P.+4.8m とされているが、ドラム缶撤去後の高さが T.P.+3.0m 付近であったことから、廃棄物底面が想定よりも深いことが予想される。なお、ドラム缶は、掘削区域全域で発生し、予備掘削終了時点で約350個となっており、底面掘削時も更に発生する事が予想される。ドラム缶の内容物については、今後、成分を分析することとしている。(写真5、6)

④今回の予備掘削により、第1工区南側の高さは、T.P.+4.5m～T.P.+5.0m となった。なお、ドラム缶の撤去等により深堀りとなった部分については、現場の安全を考慮して一旦埋戻し、底面掘削時に改めて掘り下げることにした。
