第16回豊島廃棄物等処理事業フォローアップ委員会次第

日時 令和4年11月14日（月）10時00分～

遮水機能の解除工事に関する最終報告

遮水機能の解除工事における 鋼矢板引抜きに関する実施報告書

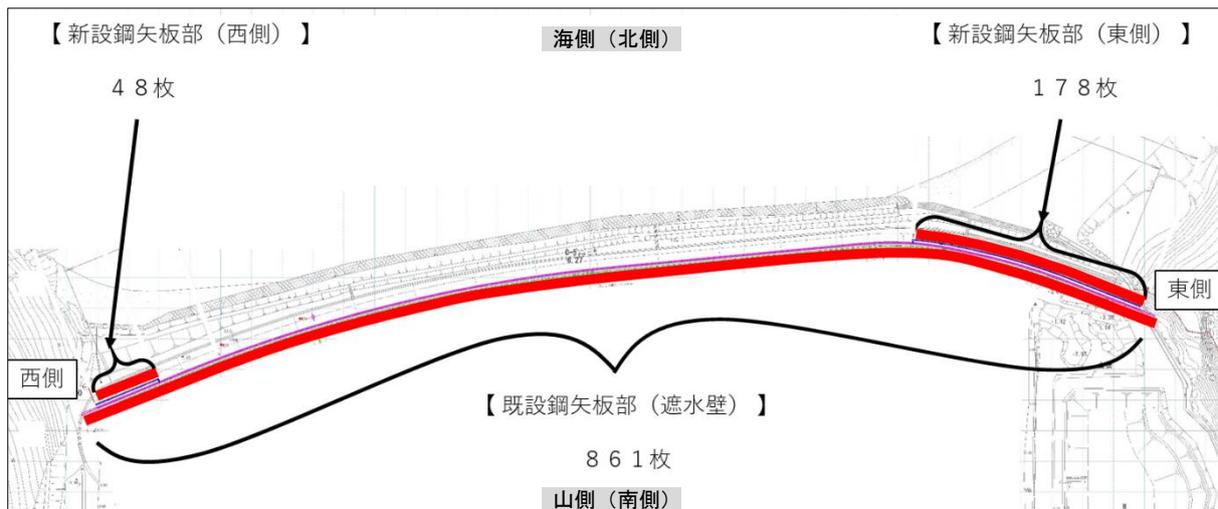
図 1 遮水壁鋼矢板の位置

遮水機能の解除工事は表1の実施スケジュールのとおり、遮水壁鋼矢板及びトレンチドレーン等を撤去し、作業ヤードの整地、整形等を行った。遮水壁鋼矢板の設置位置を図1、解除工事の実施前後の状況を写真1～6、施工時の状況を写真7、8に示す。

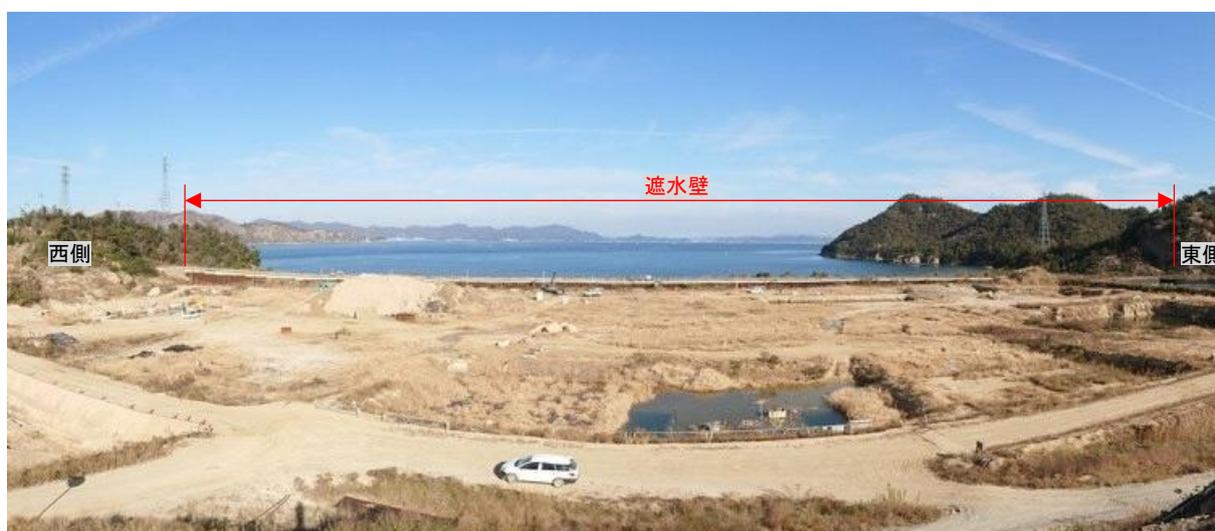
写真 1 引抜き前の処分地内の状況（令和 3 年 11 月 29 日）

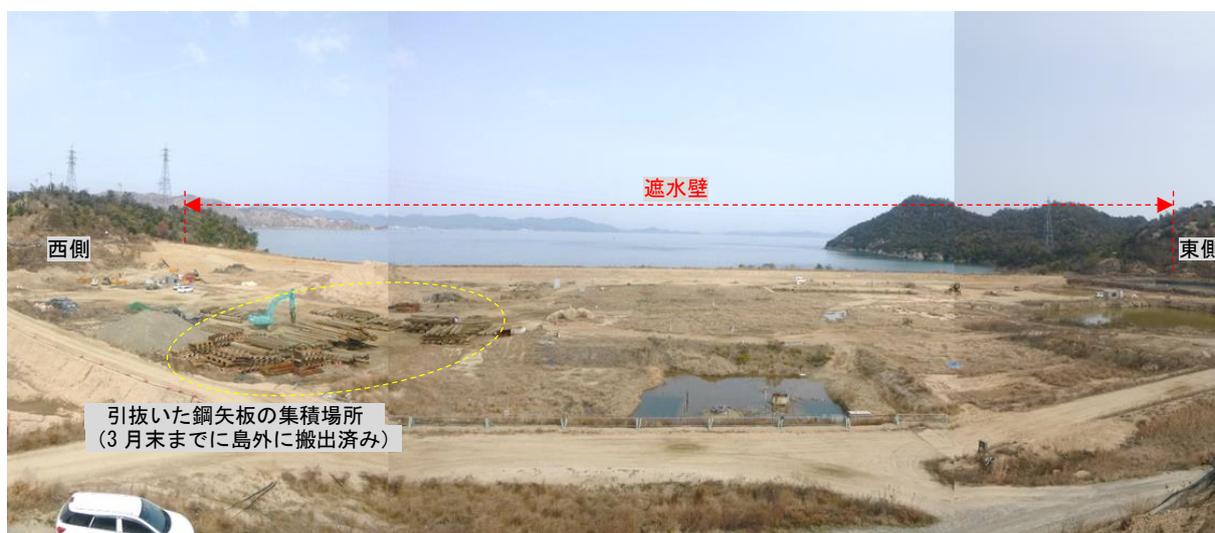
写真 2 引抜き後の処分地内の状況（令和 4 年 3 月 17 日）

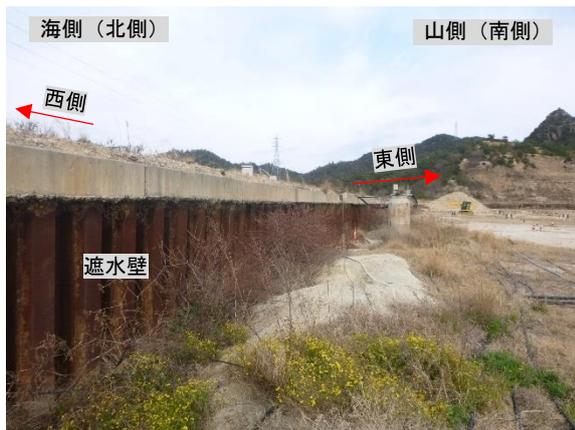
写真3 遮水壁処分地側（東向き）

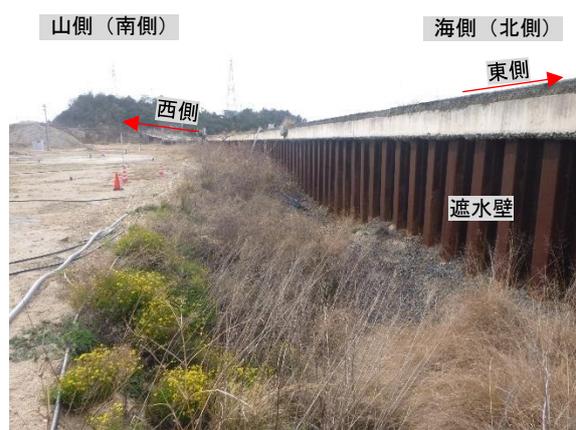
写真4 遮水壁処分地側（西向き）

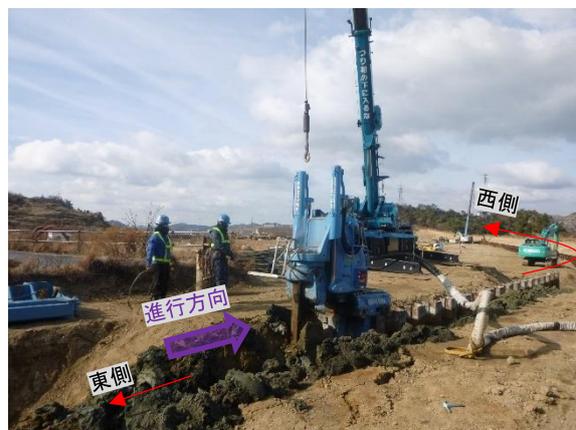
写真8 油圧圧入引抜機による引抜き状況

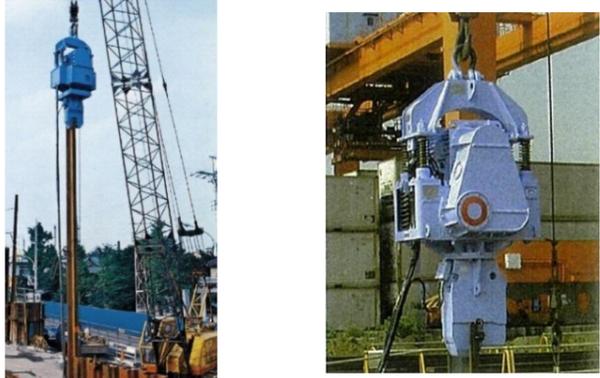
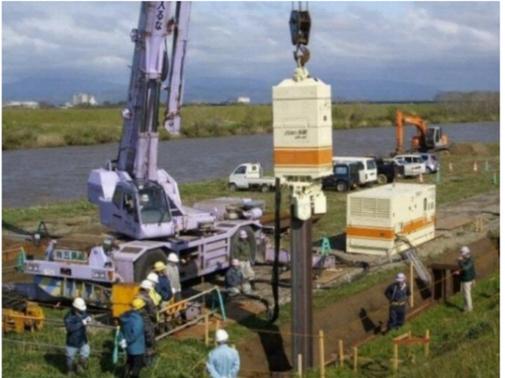
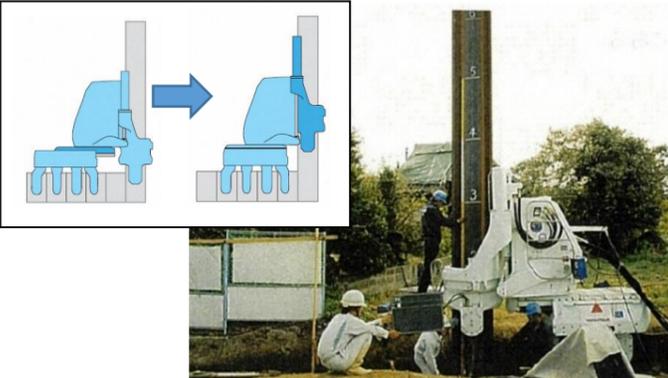
表Ⅲ-4 比較表（矢板引抜き工法）

出典：基礎機械レンタルカタログ(AKTIO), 土木施工の実際と解説					出典：最新型振動パイルハンマ紹介(調和工業資料)					出典：土木施工の実際と解説					
工法イメージ	鋼矢板を通じて鋼矢板に接する地盤に振動を加え、地盤に流動化現象等を起こさせて鋼矢板の引抜きを容易にする工法である。										チャックの上下動を繰り返して引抜く工法であり、無振動・無騒音・無削孔(プレボーリング不要)工法である。上図に示す鋼矢板を掴んだチャックの上下のストローク幅は85cmである。					
工法概要・特徴	環境(振動)対策が必要ない場合に適用できる工法 電動式起振機振動数：600cpm(10Hz)～1,200cpm(20Hz)					環境(振動)対策が必要な場合に適用できる工法 油圧式起振機振動数：2,000cpm(33Hz)～2,400cpm(40Hz)					既設鋼矢板上に圧入引抜機を設置後、クランプ部で既設鋼矢板を挟み込み固定し、既設鋼矢板を反力として油圧シリンダーの伸縮により鋼矢板を引抜く工法である。					
選定条件	F = 40～230kN、P _{li} = 469～888kN					F = 40～230kN、P _{li} = 469～888kN					F = 300～850kN、P _{li} = 1,315～2,485kN					
選定した資機材	適用範囲 引抜長：25m以下 バイプロハンマ規格：60kW(起振力 461～480kN(47～49t)) 振幅 ^{*7} ：6mm程度 振動加速度 ^{*7} ：80m/sec ² 、8.0 G					適用範囲 引抜長：25m以下 バイプロハンマ規格：235kW(起振力 473kN(48t)) 振幅 ^{*1} ：2mm程度 振動加速度 ^{*7} ：30～270m/sec ² 、12.3 G					適用範囲 引抜長：25m以下 油圧圧入引抜機引抜力 1100kN(110t) ※最大規格値

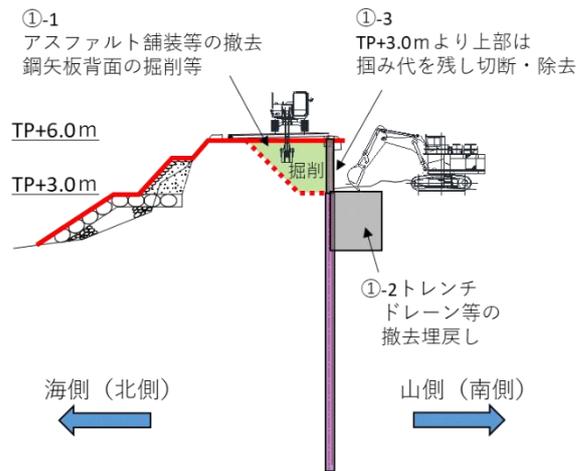
図Ⅲ-6 事前準備のイメージ

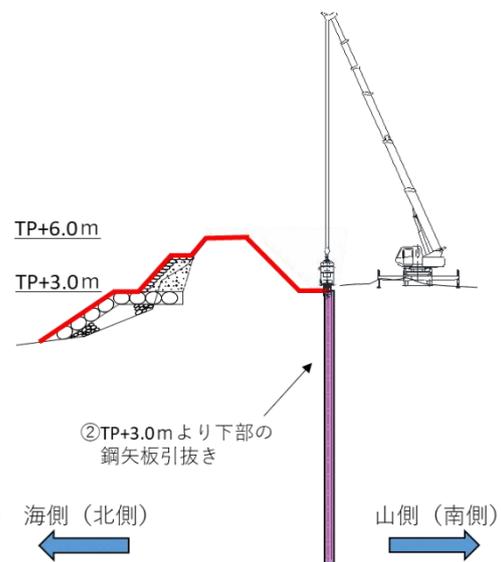
図Ⅲ-7 引抜き時のイメージ

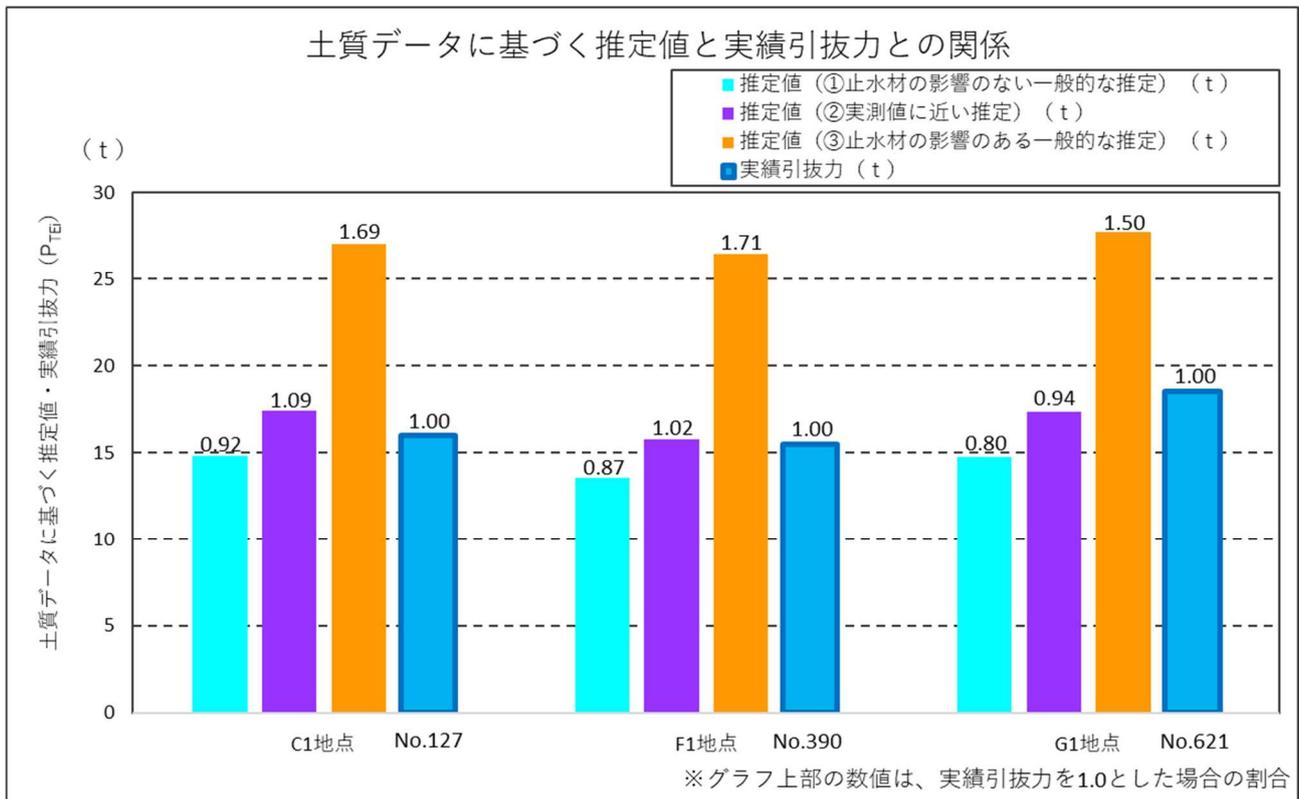
ケース	継手抵抗力の推定	周面摩擦力の推定	
		砂層	粘土層
① 止水材の影響のない一般的な推定	周面摩擦力の 10% (一般的な値)	約 5%に低減 (一般的な値)	約 10%に低減 (一般的な値)
② 実測値に近い推定	周面摩擦力の 10% (一般的な値)	10%に低減	20%に低減
③ 止水材の影響のある一般的な推定	止水材を考慮	約 5%に低減 (一般的な値)	約 10%に低減 (一般的な値)

図IV-1 土質データに基づく推定値と実績引抜き力との関係（遮水壁鋼矢板）

引抜き初期（遮水壁鋼矢板西側端部の約 5m 区間）では、継手抵抗力に比べて周辺摩擦力が小さく、継手の縁切りができずに 5,6 枚程度が一度にとも上がりしたため、鋼矢板を切断除去しながら引き抜きを行った。また、そこから先の約 11m 区間についても、ほとんどの鋼矢板で複数枚のとも上がりが確認されたことから、引抜力の測定及び推定が上手くできず、松島遮水機能解除工法検討WG座長と協議しながら、鋼矢板のチャック部が破断しない力で、引抜きと押し込みを繰り返しながら、引抜き作業を行った。なお、その後については、とも上がりが少なくなったことから、実績引抜力から推定引抜力を求めて鋼矢板が破断しないことを推定するなど、安全面に留意しながら現場管理を行った。

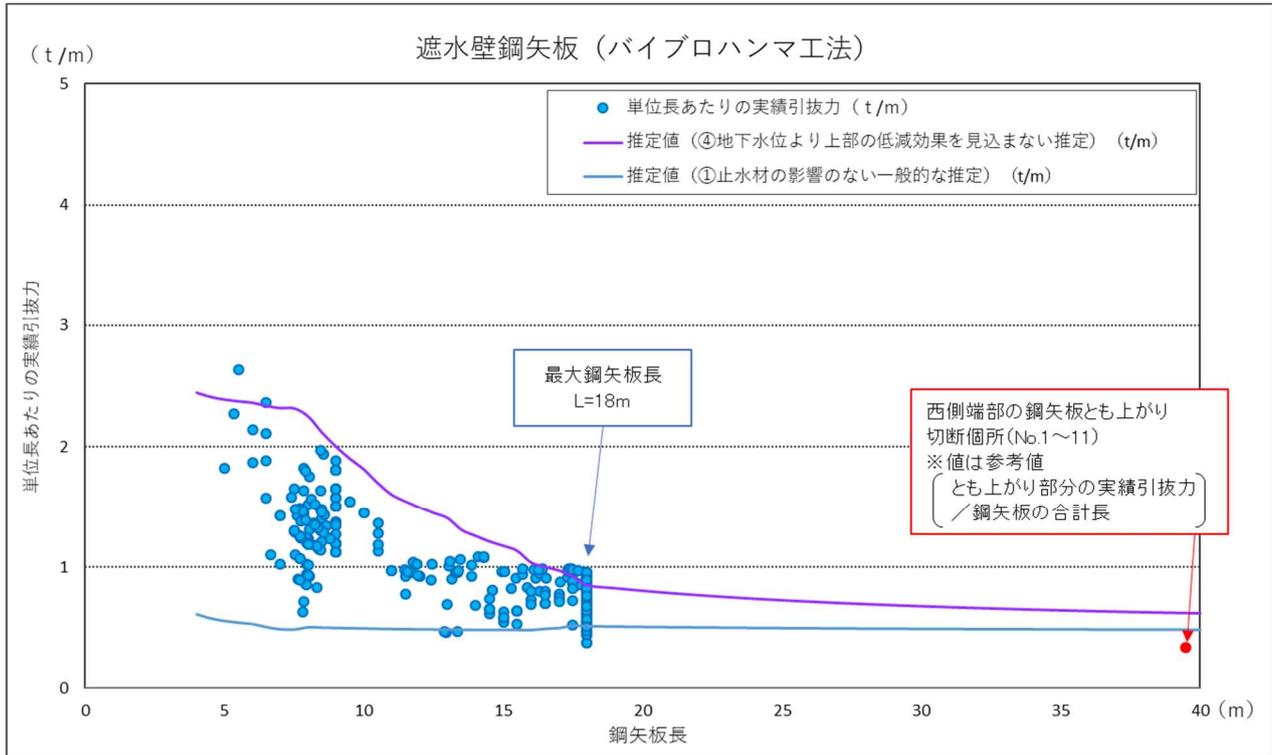
ケース	継手抵抗力の推定	周面摩擦力の推定	
		砂層	粘土層
①止水材の影響のない一般的な推定	周面摩擦力の10% (一般的な値)	約5%に低減 (一般的な値)	約10%に低減 (一般的な値)
④地下水位より上部の低減効果を見込まない推定	周面摩擦力の10% (一般的な値)	地下水位 (TP+0.7m) より上部は低減効果なし

図IV-2 パイプロハンマによる単位長さあたりの実績引抜力と推定引抜力 (遮水壁鋼矢板)

これらのことから、長期間使用された鋼矢板の引き抜きに際しては短いものほど、短期間使用された鋼矢板の場合と比べて単位長さあたりの引抜力の上昇幅が大きく、撤去工事に際しては留意が必要なことが判明した。なお、単位長さあたりの実績引抜力の上昇の程度は、鋼矢板の設置年数や設置環境、止水材の種類等により変化すると考えられるため、事前に調査したうえで計画することで適切な機器能力の選定が可能となると考える。

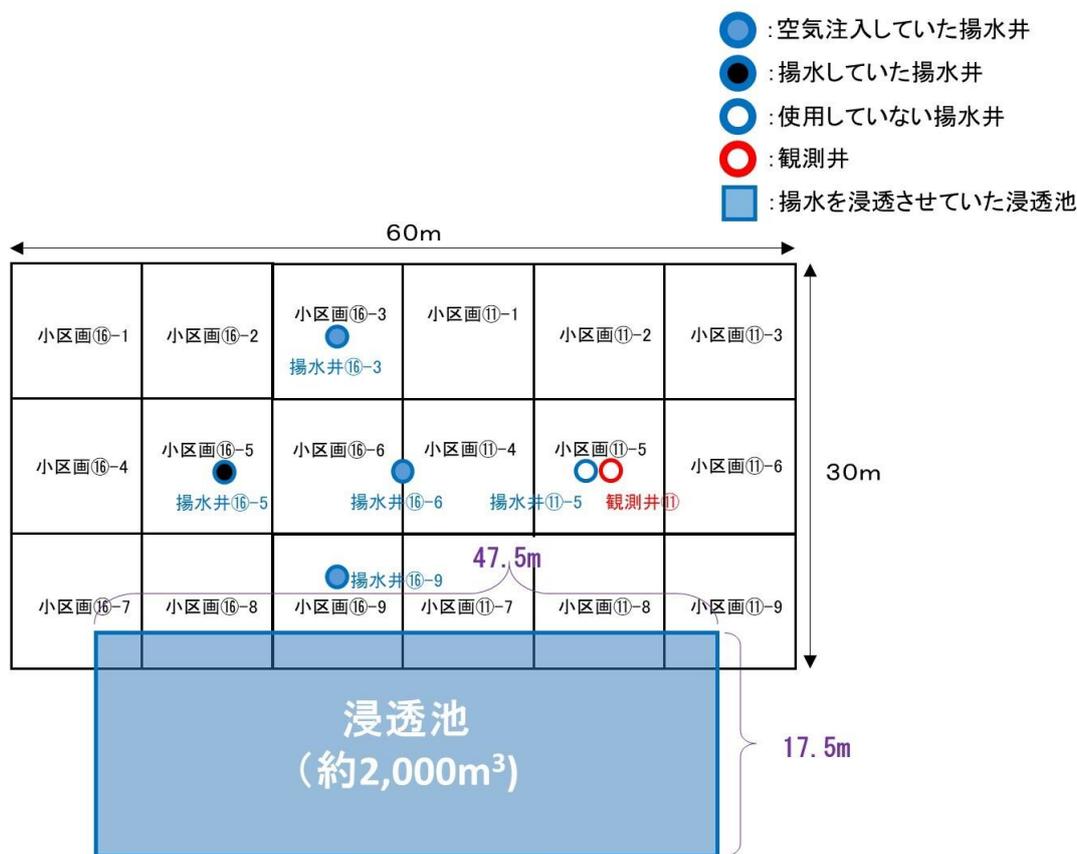
また、HS-⑩の揚水井の水質は、排水基準を超過していたことから、揚水井⑫-3、6、9から地下水中に空気を送り込み、揚水井⑫-5から揚水を行う空気注入を併用した揚水浄化を5月27日から9月30日まで実施した。

図1 HS-⑩における追加的浄化対策の状況(区画⑪⑫)

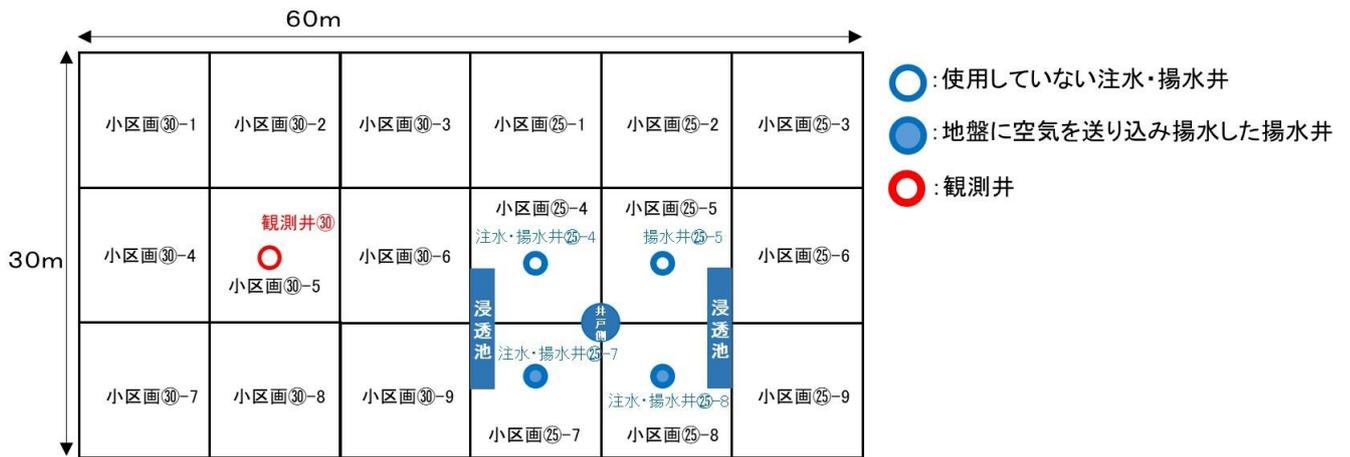
図2 HS-③⑩における追加的浄化対策の状況(区画⑫内)(R4.5~R4.6)

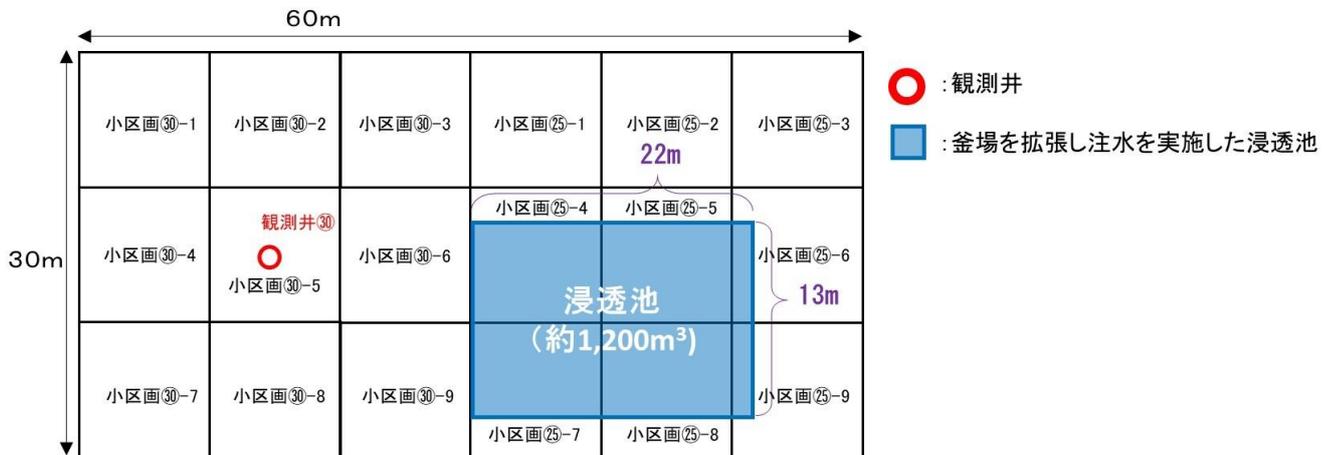
また、区画⑫の一部において透水性が低い深い層に汚染が存在することから、注水・揚水井⑫-7、8から地盤に空気を送り込み、深い層に地下水の通り道を形成させ、揚水を実施した。さらに、区画⑫内の2か所の浸透池を拡張し(図3)、注水による浄化効果の向上を図った。

図3 HS-③⑩における追加的浄化対策の状況(区画⑫内)(R4.6)

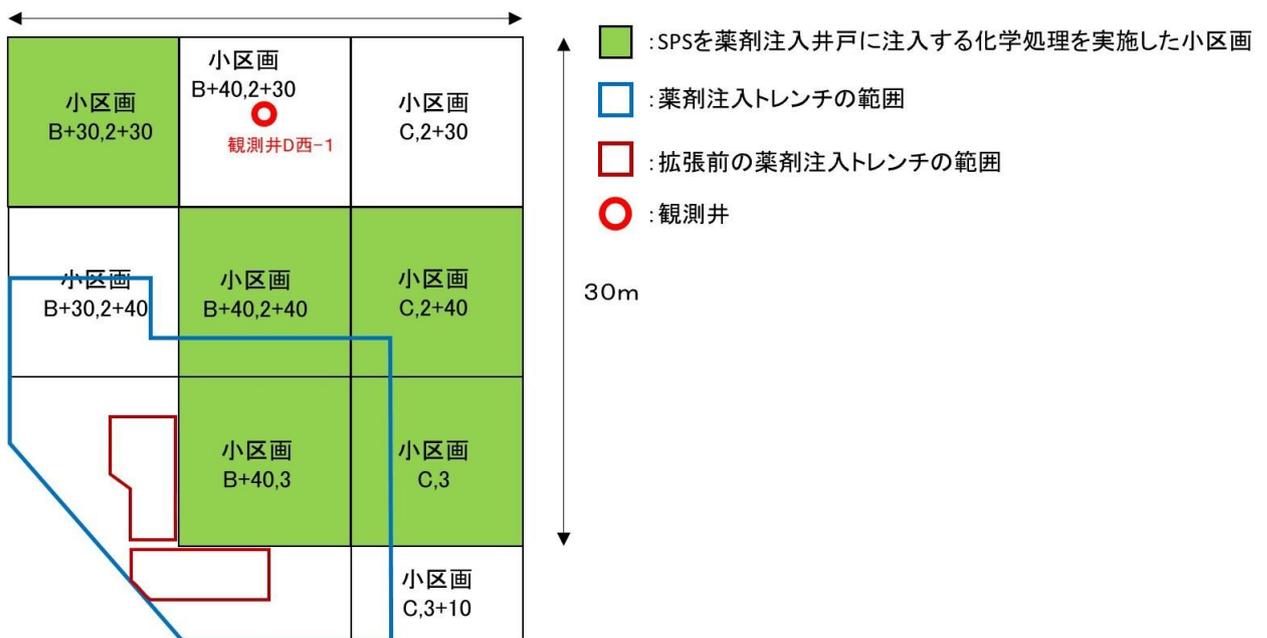
一方、小区画B+30, 2+30の観測井においてトリクロロエチレンが排水基準を超過していた。これは集水井の撤去のための鋼矢板の設置工事(R4. 4. 6~18実施)において発生する振動に伴う溶出等一時的な影響と考えられるものの、5月26日に図4に示すようにB+30, 2+30の薬剤注入トレンチの拡張(化学処理の対象小区画の全域をカバー)を実施し、令和4年6月に同トレンチ内にSPSの注入を実施した。

図4 HS-D西における追加的浄化対策の状況

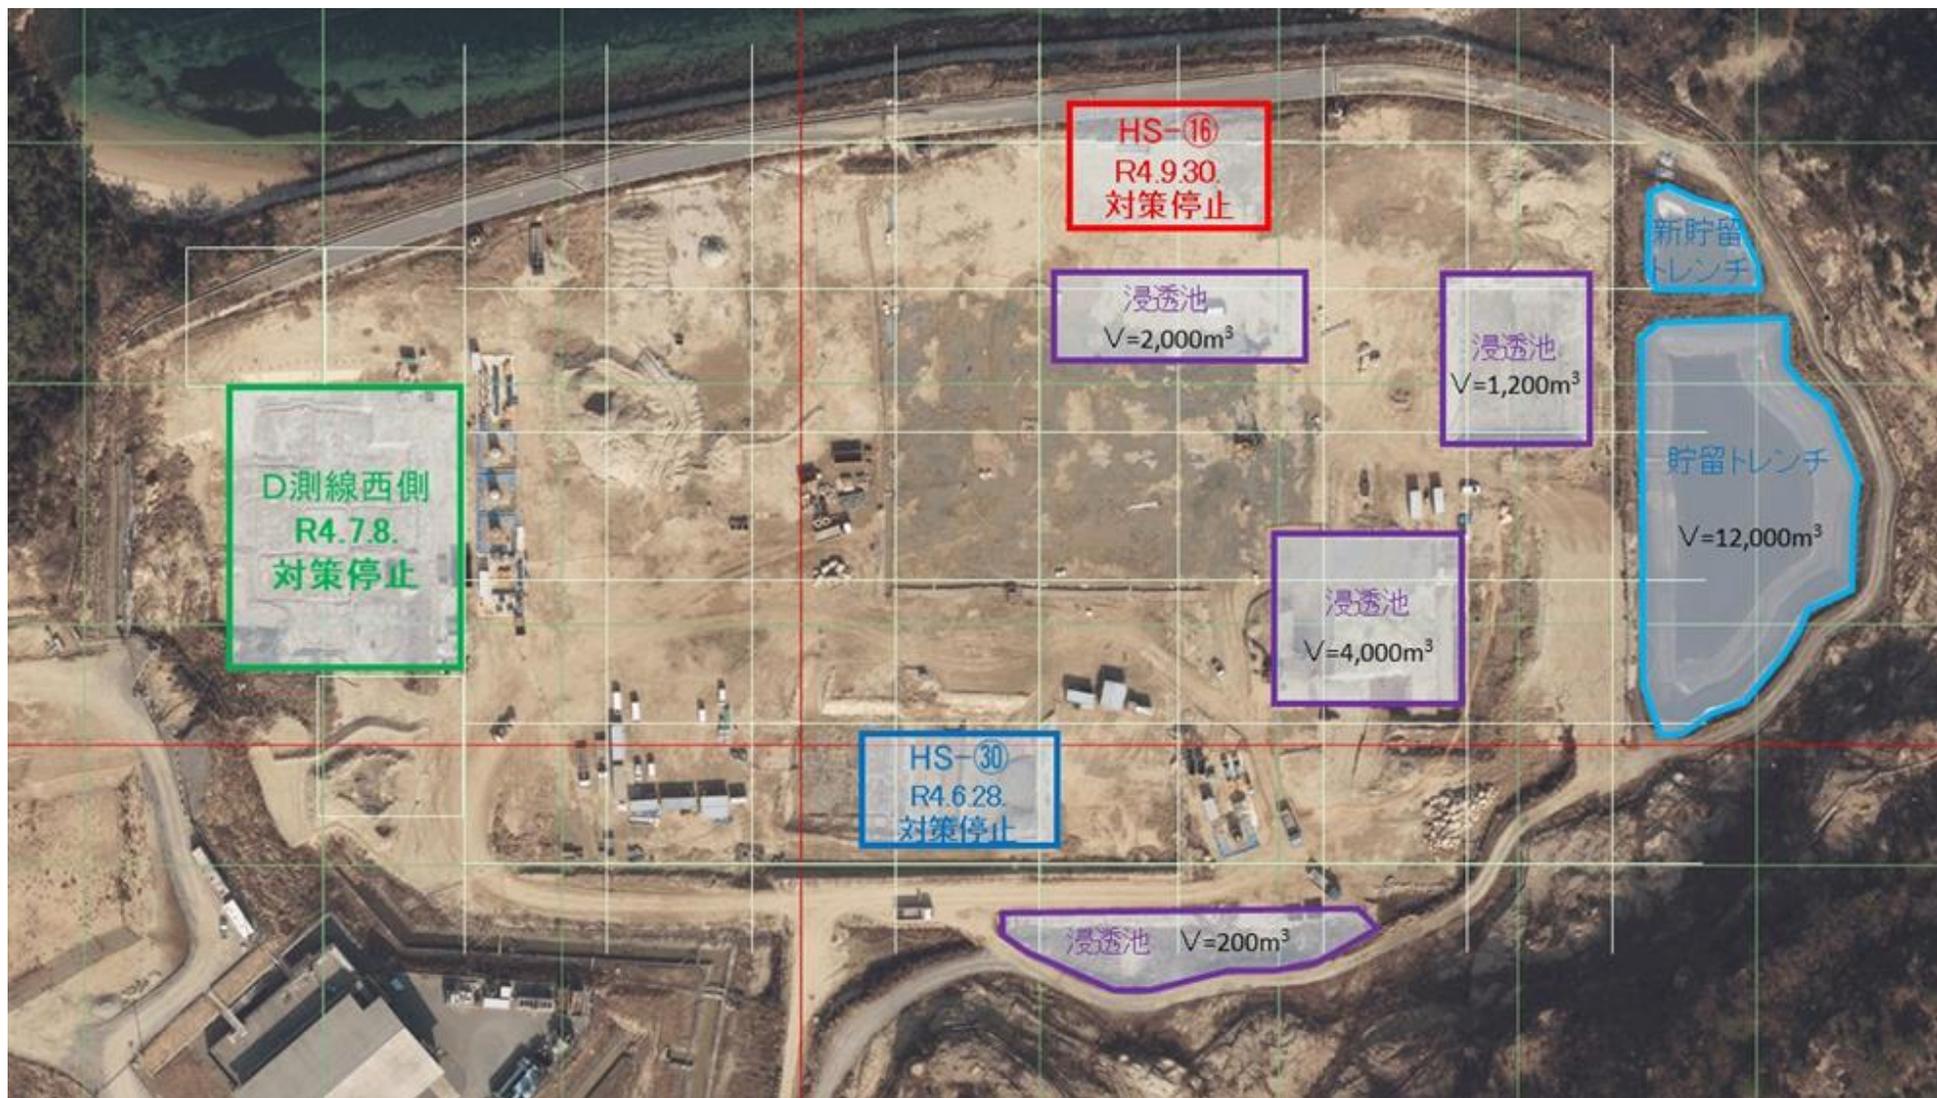
図5 局所的な汚染源での追加的浄化対策の実施状況

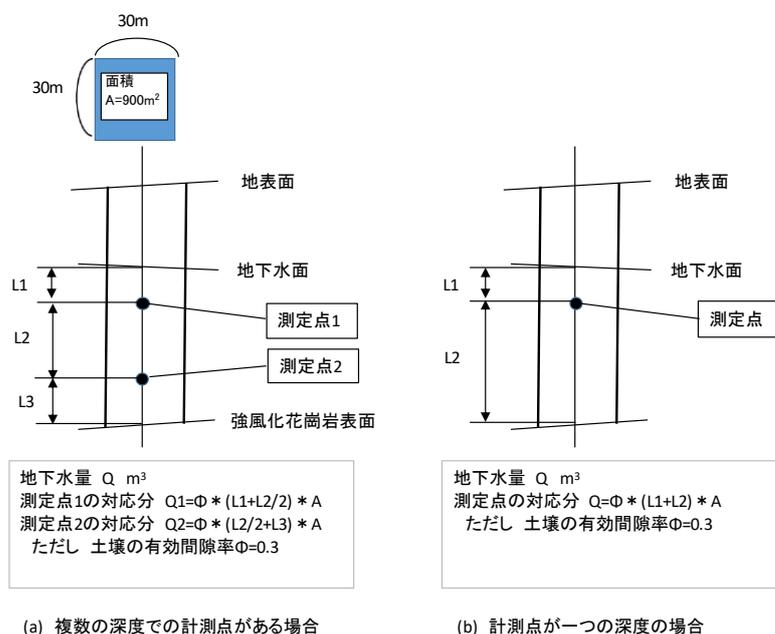
図2 地下水量の算定の方法

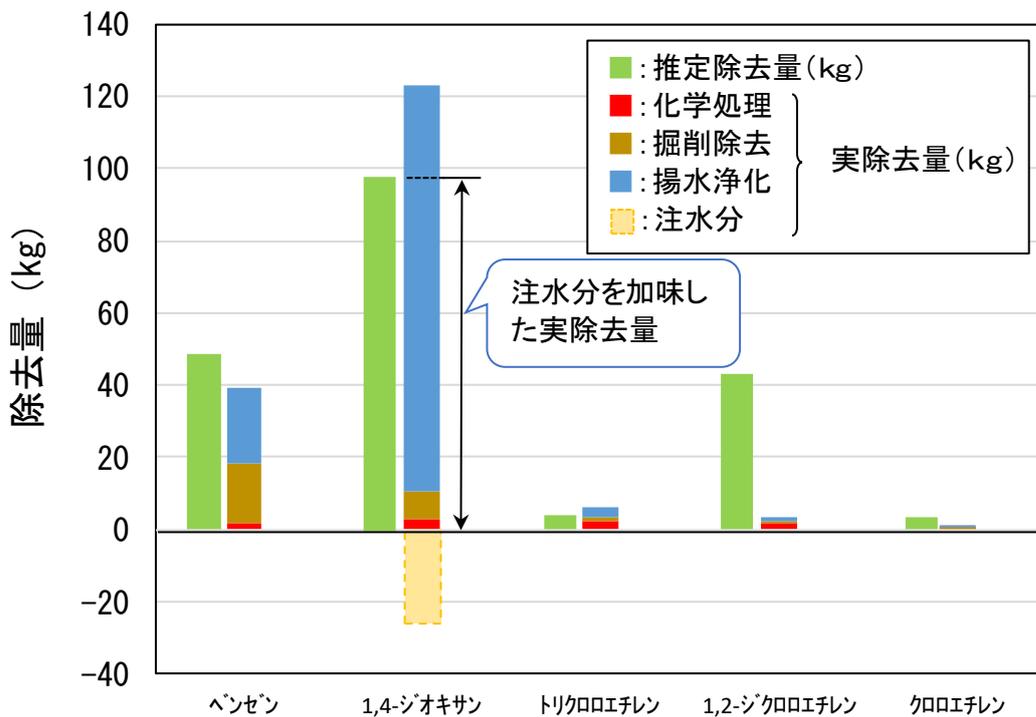
図3 推定除去量と実除去量の比較

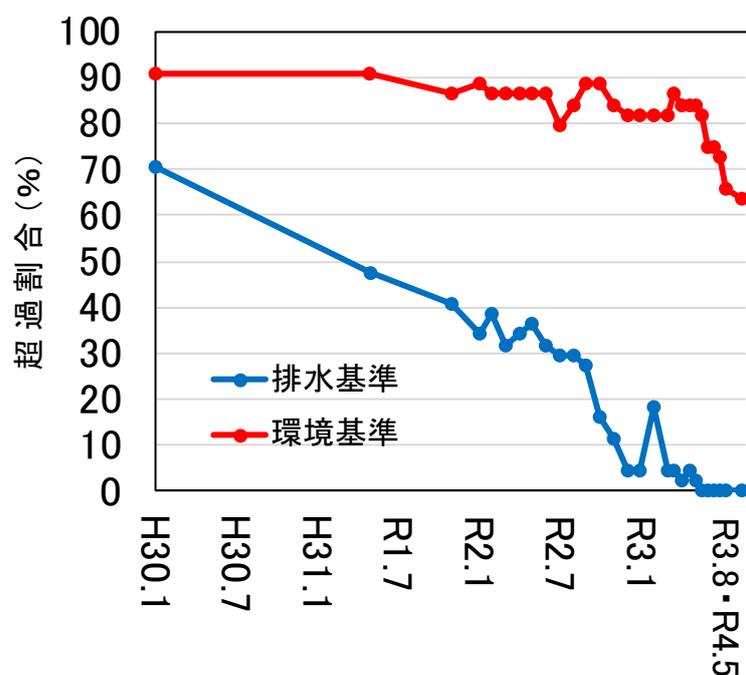
図4 排水基準及び環境基準を超過した区画の割合の経時変化

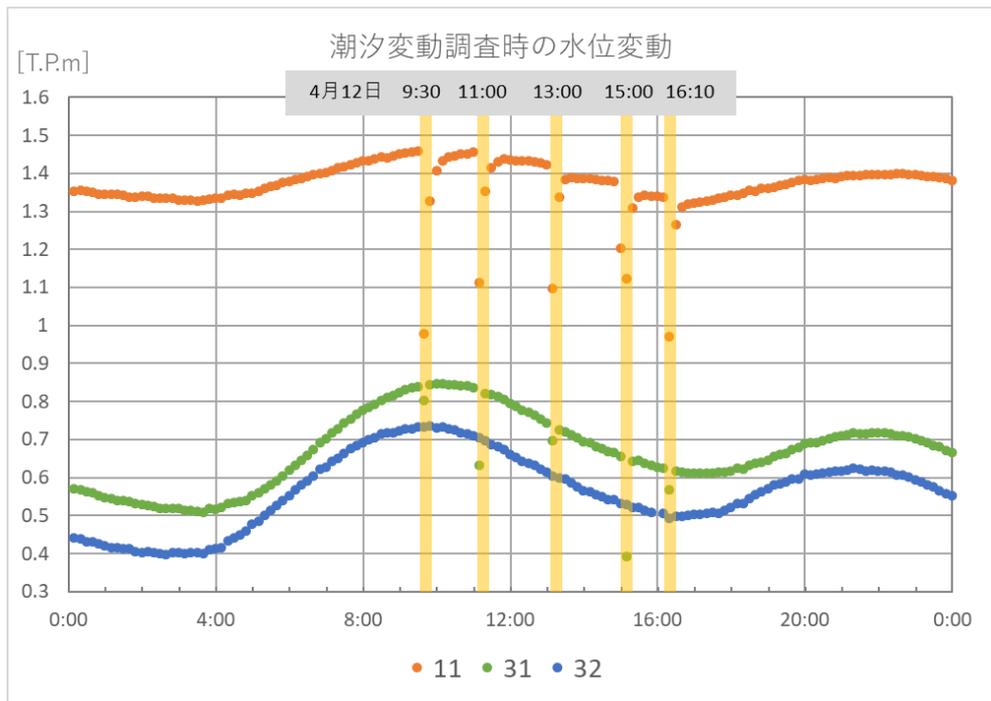
図2 潮汐変動の影響調査時の観測井水位 (R4. 4. 12)

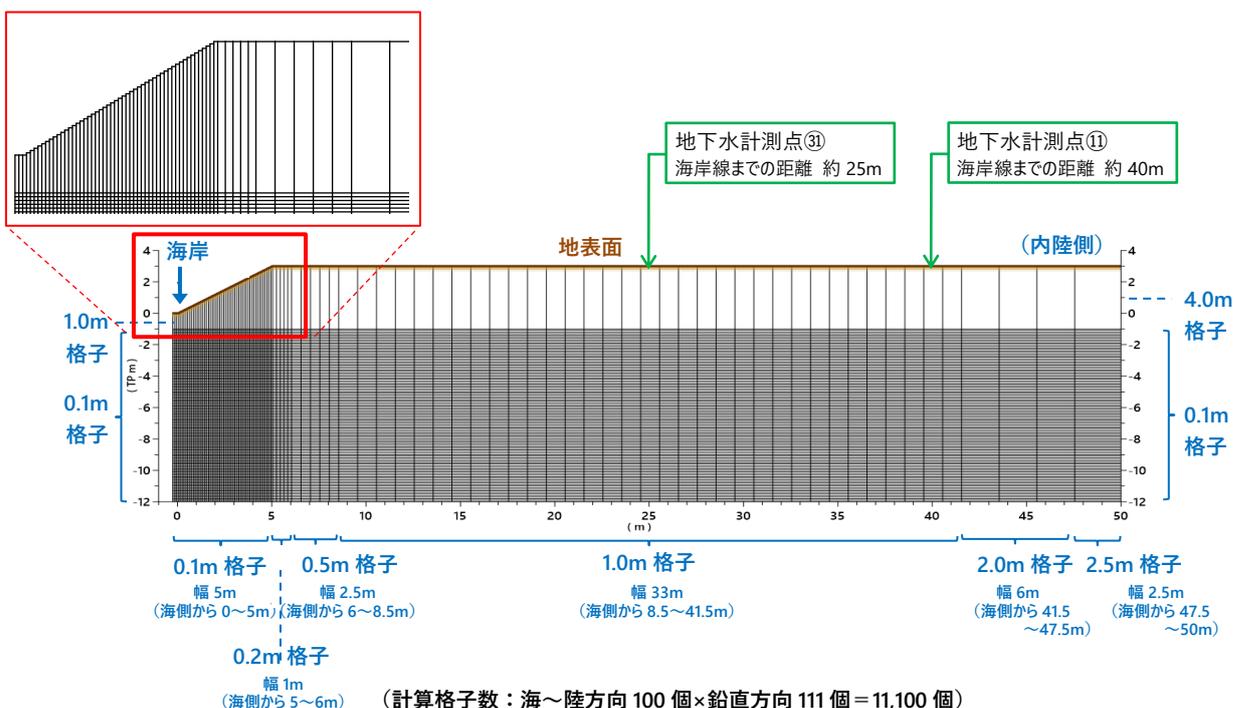
計算格子(図 2-1)は位置により大きさを可変とし、格子の厚さ・長さ共に海岸近くで細かく分割した。

図 2-1 鉛直 2 次元濃度モデルの計算格子

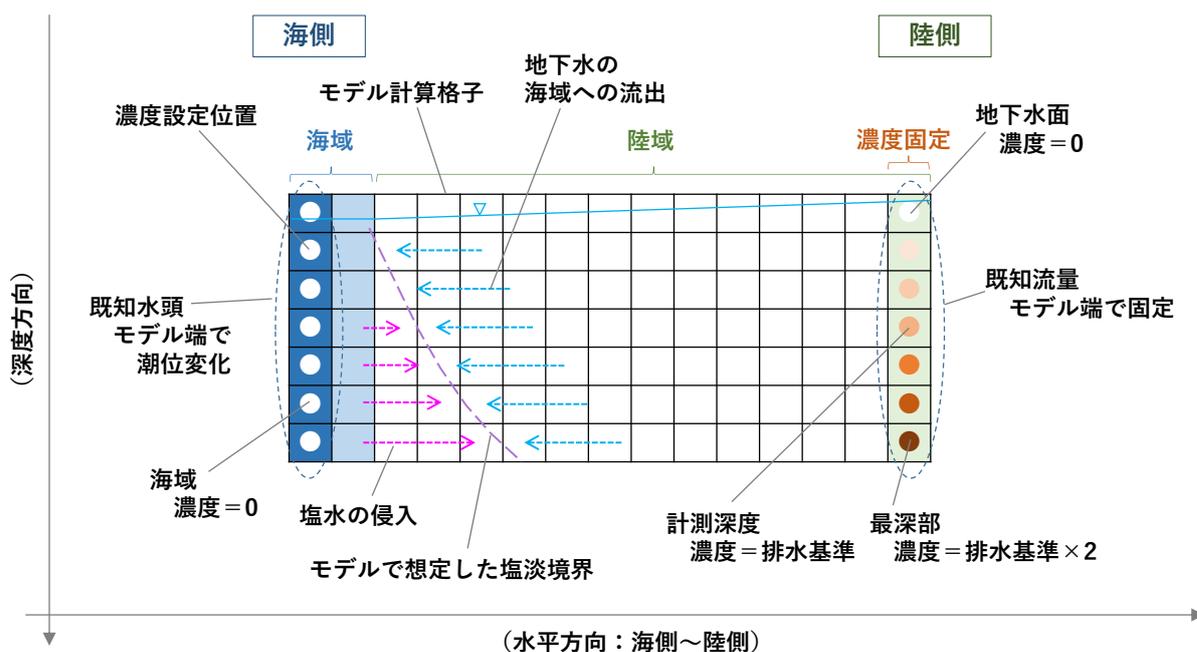
図 2-2 鉛直 2 次元濃度モデルの境界条件概略図

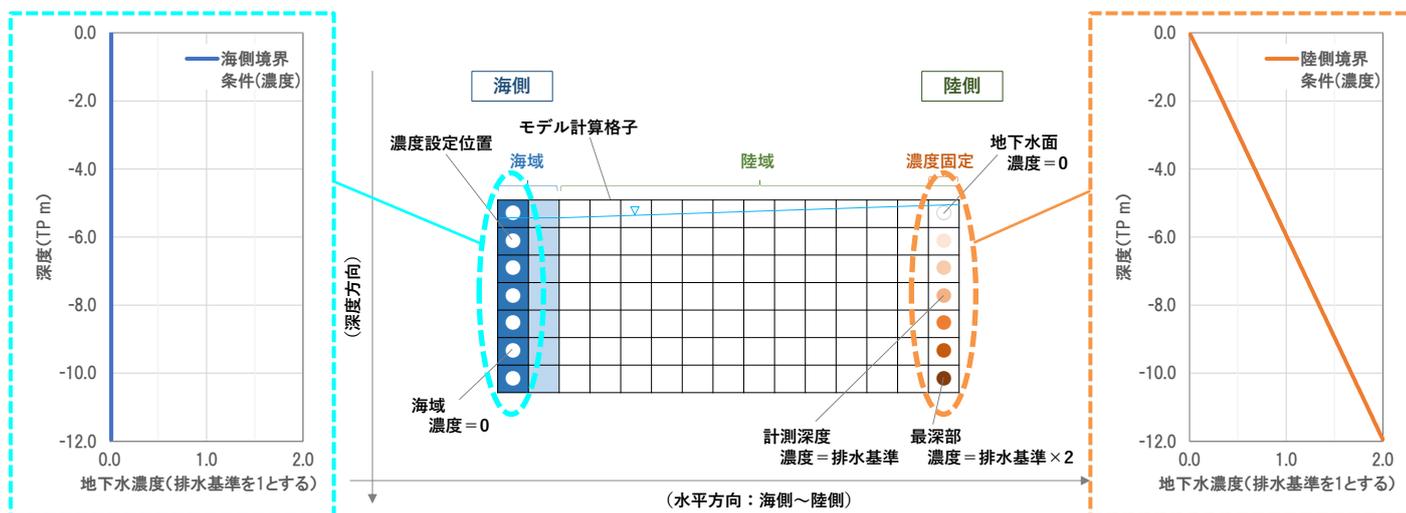
図 2-5 モデルにおける地下水中の汚染物質濃度の境界条件設定値と深度の関係

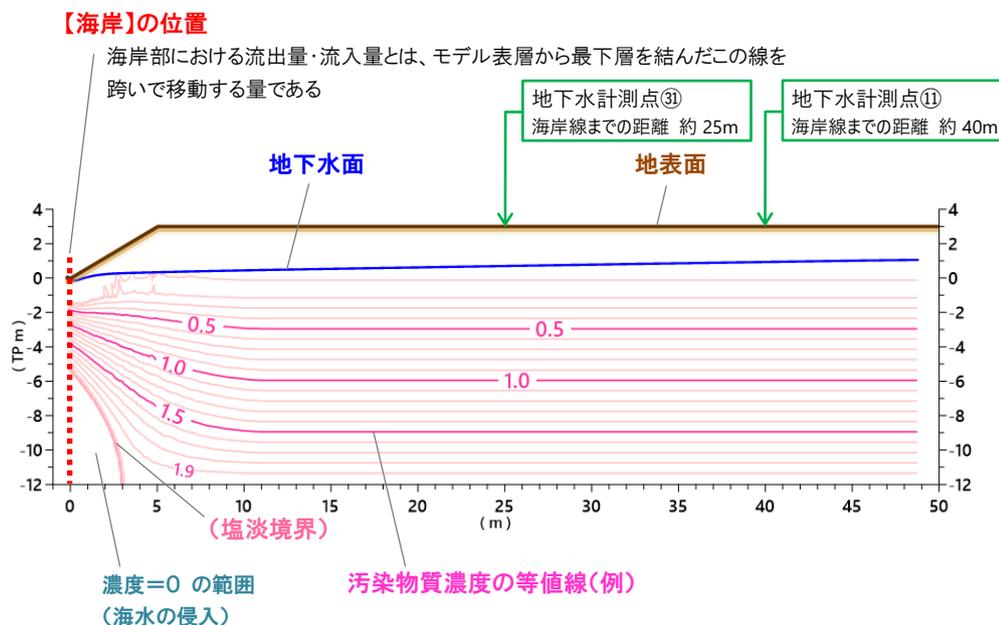
鉛直 2 次元濃度モデルによる試算結果は、図 3-1 に示す「海岸」の位置において、これを跨いで移動する速度や物質量を用いて比較・評価した。例えば、この線を跨いで左に向かう地下水移動量が「海岸への地下水流出量」、逆に右に向かう量が「海岸からの地下水流入量」となる。

図 3-1 鉛直 2 次元モデルにおける海岸での評価方法

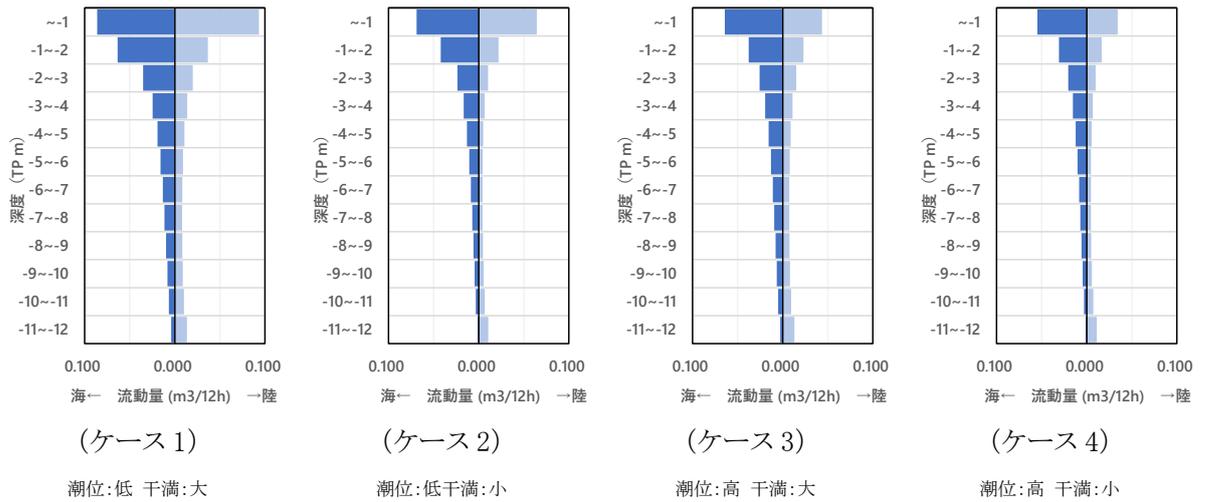
地下水移動量の深度分布は、浅層ほど地下水移動量が多くなっている。地下水の流れは潮汐の影響を受けながらも基本的には陸から海へ向かうため、全体的に海側へ向かう量(グラフ横軸で左側)が多いが、最深部では塩水が陸側へ侵入しやすくなっているため、浅部にくらべて地下水移動量は陸向き(グラフ横軸で右側)が多くなる結果となっている。

海岸への地下水移動量(流出量)が最も大きくなったのは、月平均潮位が低く干満差の大きいケース 1 で、最も少なくなったのは、月平均潮位が高く干満差の小さいケース 4 であった。陸側と海側の水頭差が大きくなるケースで海岸への地下水移動量が多くなると考えられる。

(潮位変化の1サイクル(満潮・干潮)12時間における地下水流動量の合計値)

(軸左側:海岸への流出量,軸右側:陸側への流入量)

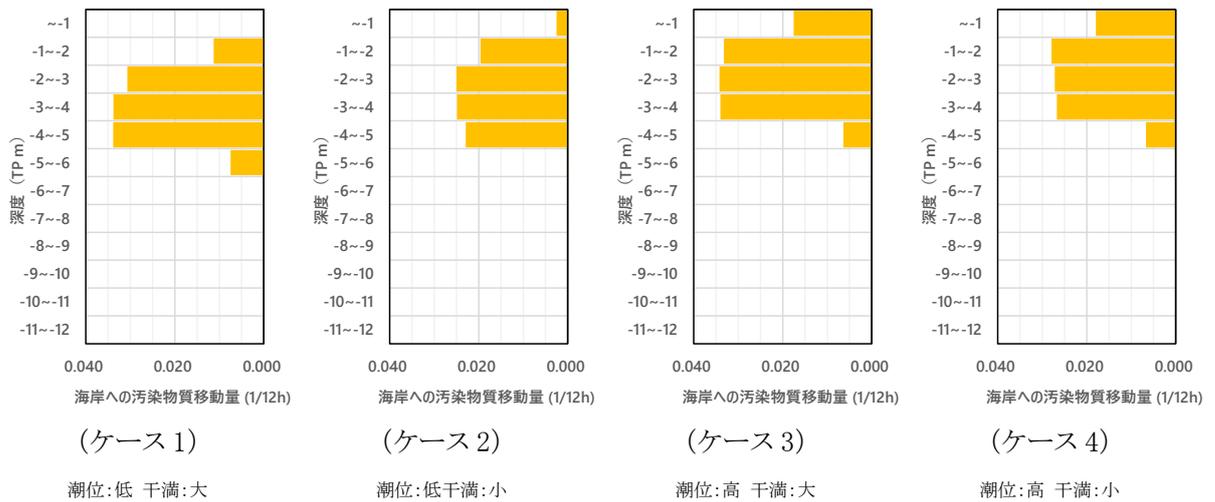
各ケースの海岸における汚染物質移動量の深度分布を図 3-3に示す。これは、潮位変化の1サイクル(満潮・干潮)の12時間に、地下水の流れとともに陸から海へ流出する汚染物質の移動量を、海岸位置にて合計したものである(図 3-2の地下水流動の向きにあわせて左向きの横棒グラフとしている)。

海岸への汚染物質の流出量が最も大きくなったのは月平均潮位が高く干満差の大きいケース3で、最も少なくなったのは月平均潮位が低く干満差の小さいケース2であった。

図 3-3 モデルによる海岸部の地下水中の汚染物質移動量の深度分布 (計算値)

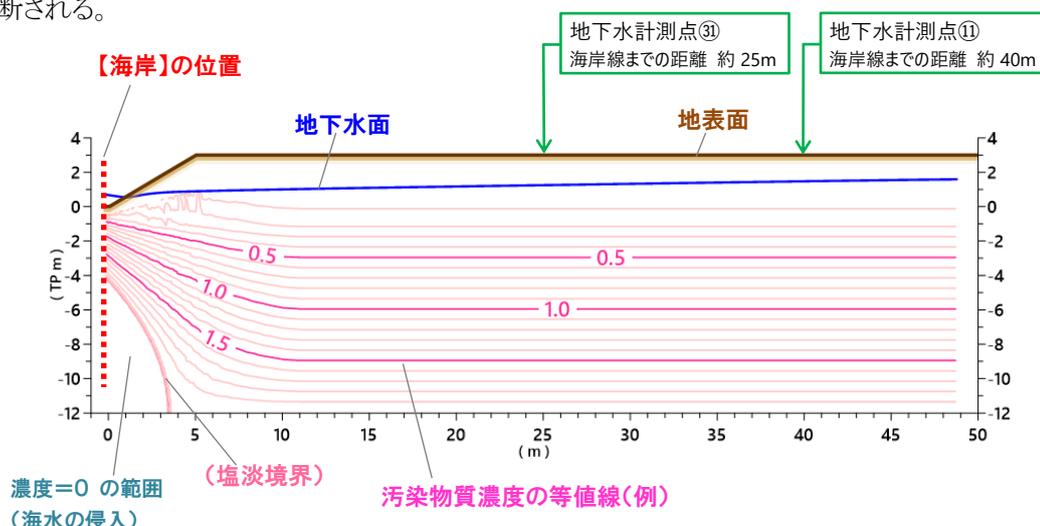
最も海水侵入が大きくなる条件における地下水中の汚染物質濃度等値線図を図3-4に示す。海水の陸域への侵入はTP-12mで約3mと限られており、海水侵入や潮汐変化による汚染物質の濃度への影響も海岸線から約10mまでに限定されている。地下水計測点①から海岸線までの距離が約40m、同じく③から海岸線までは約25mであり、地下水計測点での海水の侵入による汚染物質濃度への影響ははないと判断される。

図 3-4 最も海水侵入が大きくなる条件における地下水中の汚染物質濃度等値線図 (ケース3 (月平均潮位: 最高、干満差: 最大))

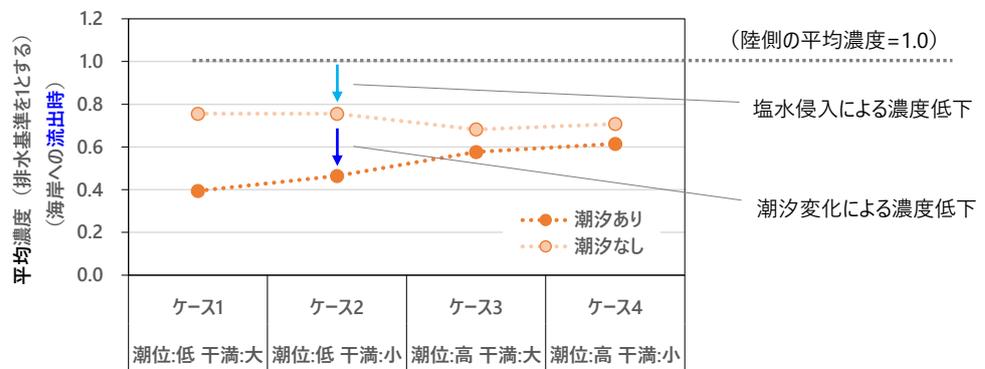
これまでみてきた「潮汐あり」の場合で、海岸での流出時における地下水中の汚染物質平均濃度は0.4~0.6(排水基準を1とする)付近にあり、いずれも1を下回っている。中でも平均潮位が低いケースで濃度は低くなる傾向にある。合わせて示した「潮汐なし」のケースにおいても、海岸流出時の汚染物質の平均濃度は0.7~0.8と下回っている。「潮汐あり」のケースとの比較では、平均濃度は概ね0.05~0.4程度高くなっていることから、この差が潮汐変化を考慮したことによる汚染物質濃度の低下とみなすことができるものとする。

図 3-5 モデルによる海岸部の汚染物質の平均濃度 (計算値)

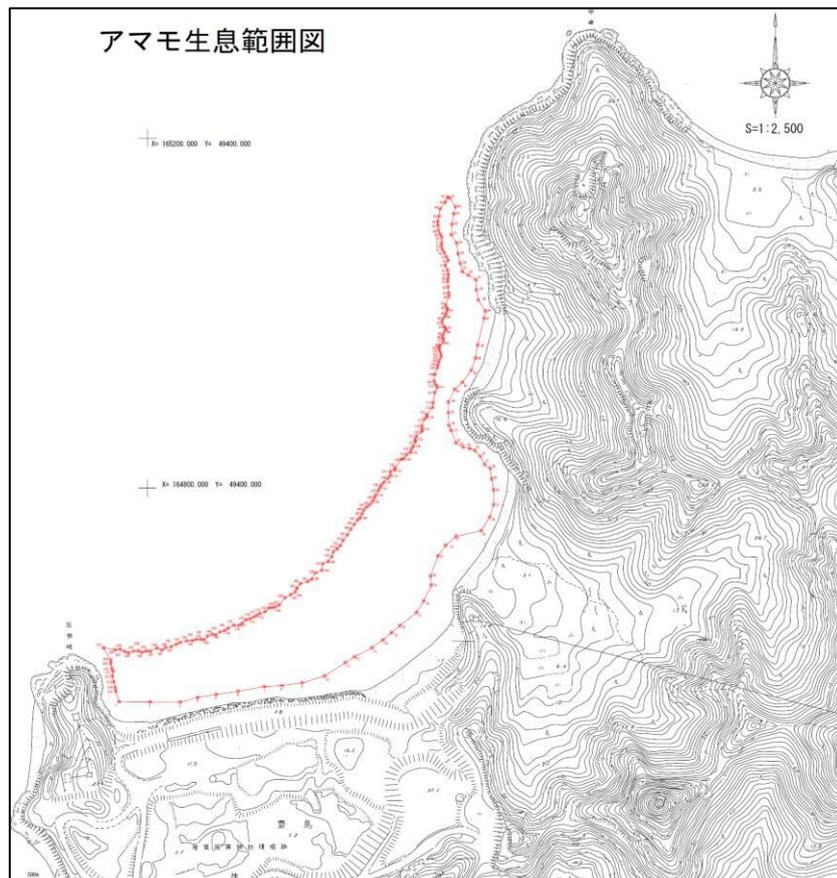
アマモ生息範囲を図10に示した。令和3年度のアマモ場面積は53,930 m²で、前回調査の平成28年度のアマモ場面積(59,647 m²)と比較すると減少しているが、過去調査の53,503~64,062 m²の範囲で推移していた。沖合は水深が10m以上と深くなっており、アマモ生育の制限要因となっているため大きな変動はないが、沿岸部はコアマモの生息状況により大きく変動しており、今年度調査では、ダイバーの目視観察によるとコアマモの分布は少なかった。

図10 アマモ現存量調査結果
