## 処分地内の地下水等対策と安全対策に伴う応急的な整地

## 西井戸及び承水路並びに貯留トレンチ等の撤去工事

## 専用棧橋及び周辺設備の撤去工事に関する検討

## 北海岸遮水壁沿いのトレンチドレーンの撤去工事に関する検討

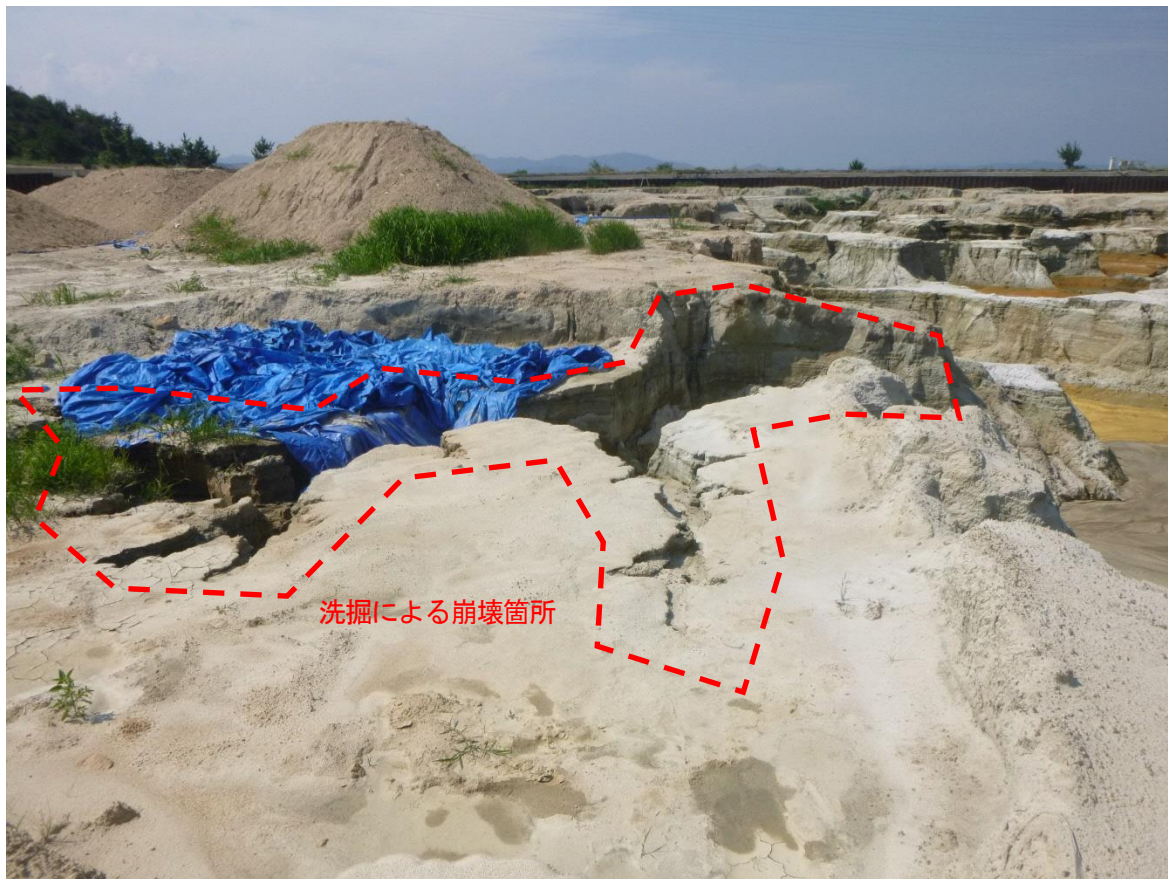
写真2 つぼ掘りの現状（元々平地であった箇所が洗掘を受けた事例）

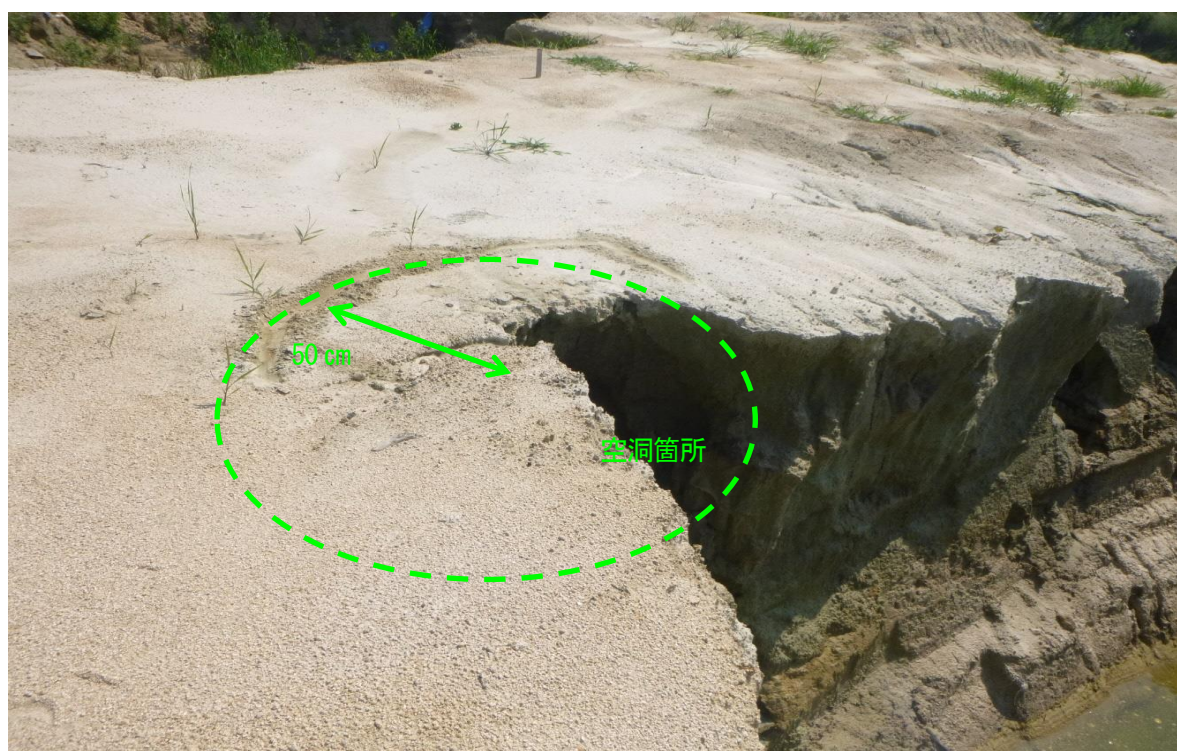
写真3 つぼ掘りの現状（地中内に空洞が生じている事例）

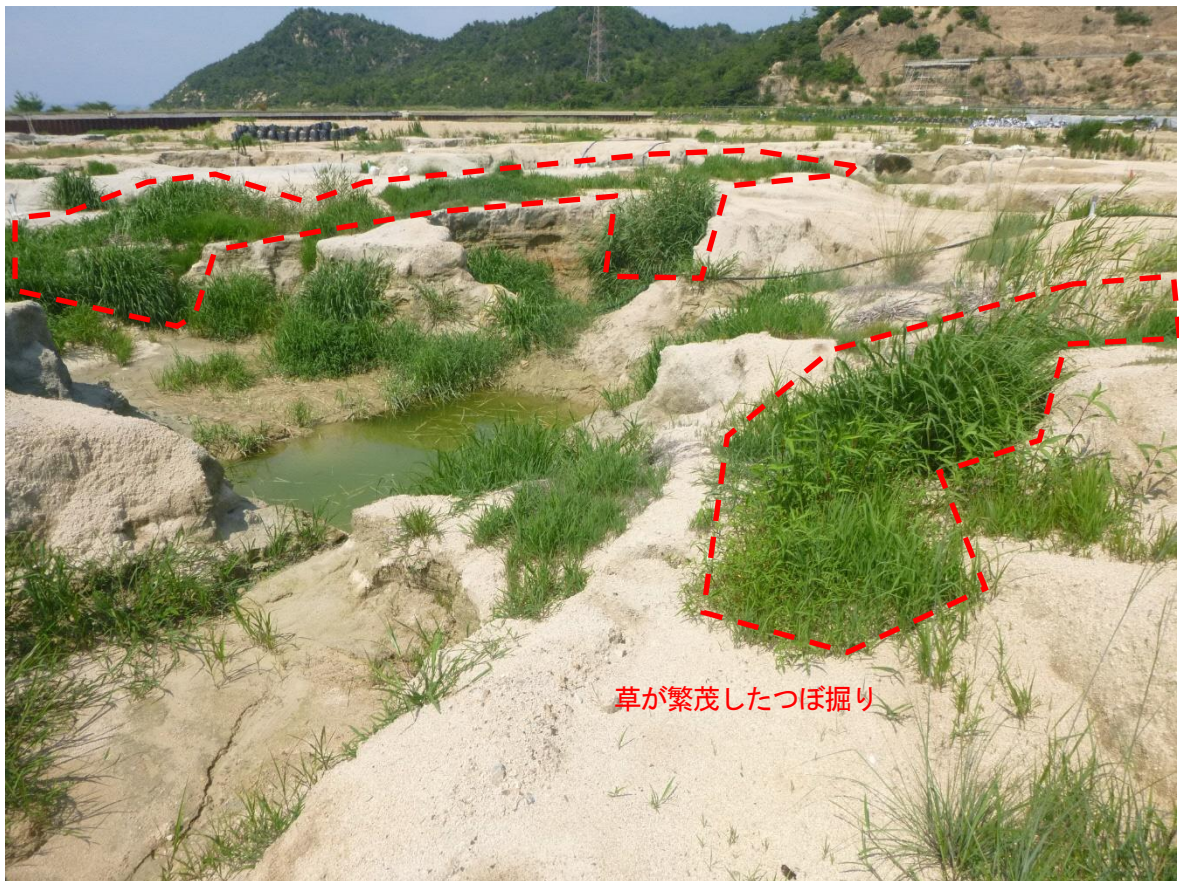
写真4 つぼ掘りの現状（繁茂した草でつぼ掘りの境が分からない事例）

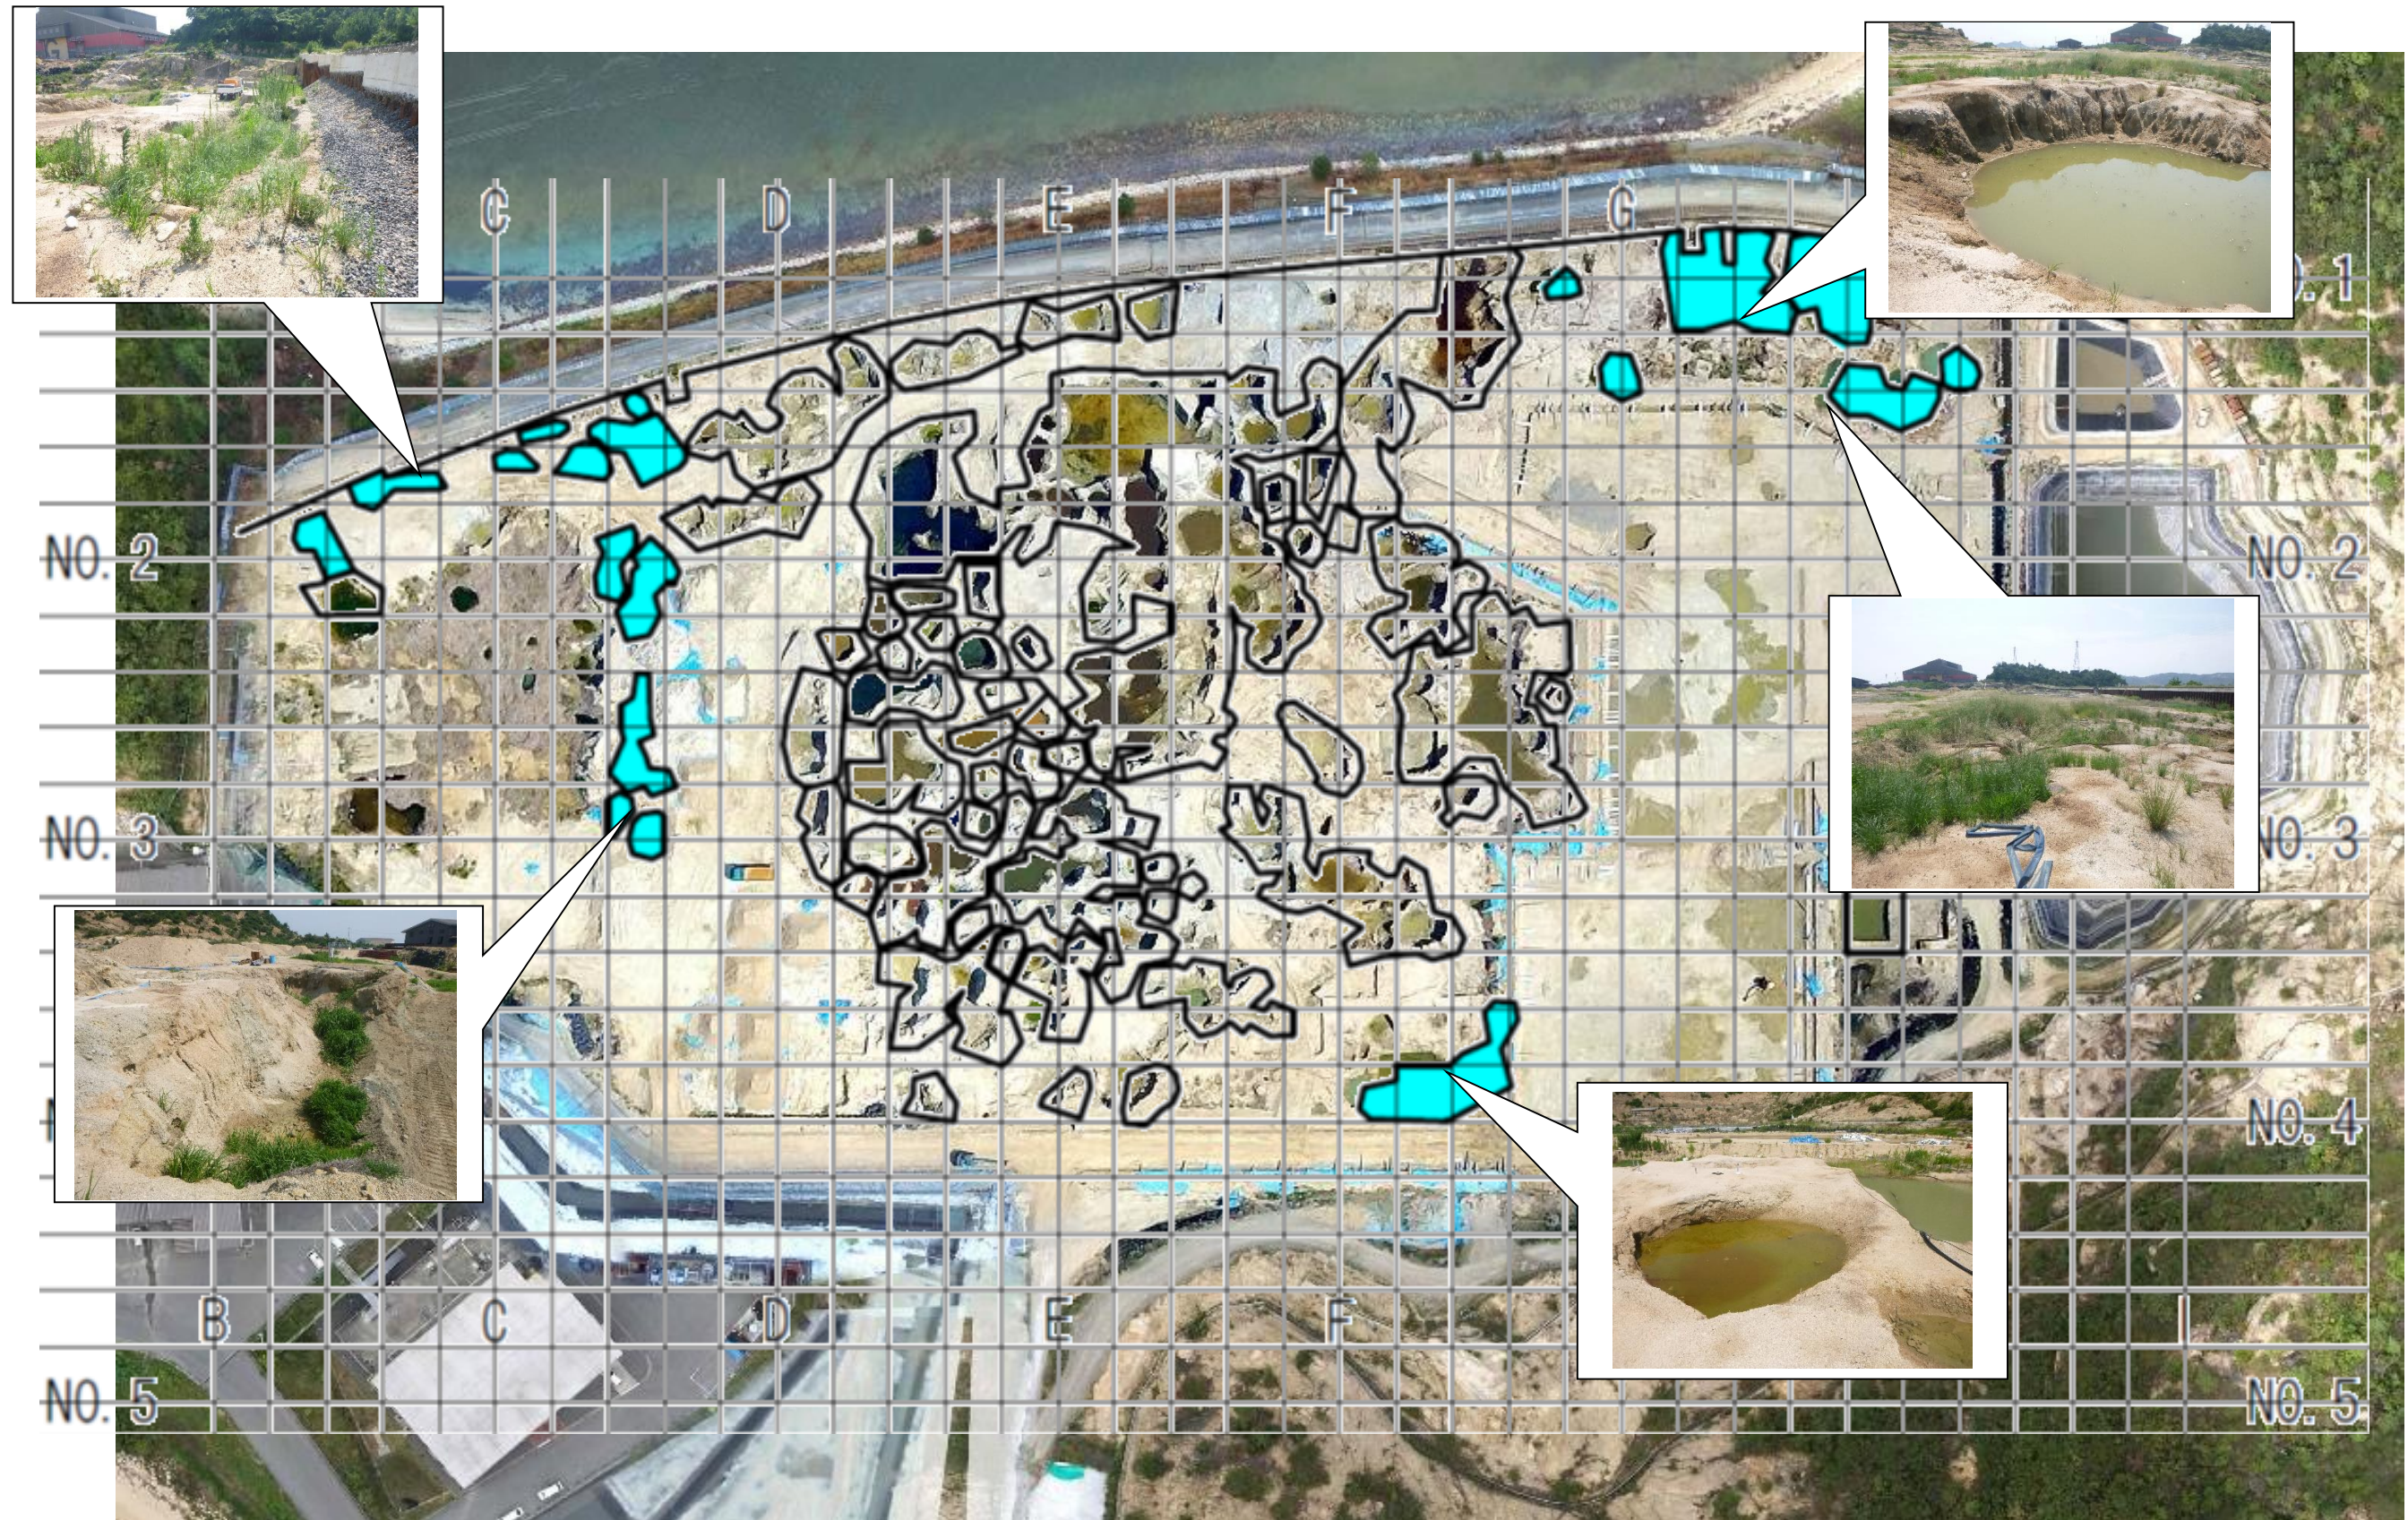
つぼ掘りの側面は直掘りが多く、安定勾配が確保されていないため、崩壊の恐れが非常に高い。一部では表面水の流入及びたまり水による洗掘を受けて、つぼ掘り側面部に崩壊が見られる。また、草が繁茂し、平地とつぼ掘りの境や起伏が分かりにくくなっており、転倒・転落の恐れがある。場内には見学者等が入ることもあることから、管理者として安全確保のため整地を行う。

図3 平面図（水色：見学者等の安全確保が必要な区画）

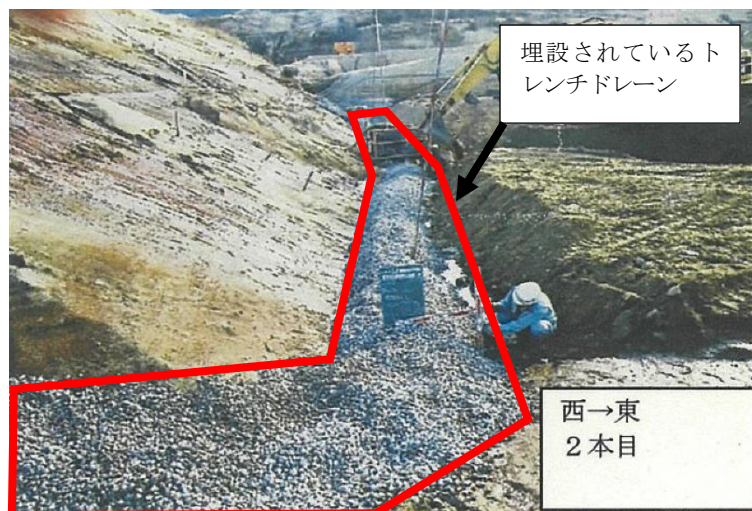
承水路トレンチドレーン（砕石約 200 t）は、近接して加圧浮上装置及び凝集膜分離装置があるため、同施設を移設した後、掘削してトレンチドレーン撤去工事を実施する。

写真 1 設置当時（H12）の承水路トレンチドレーン

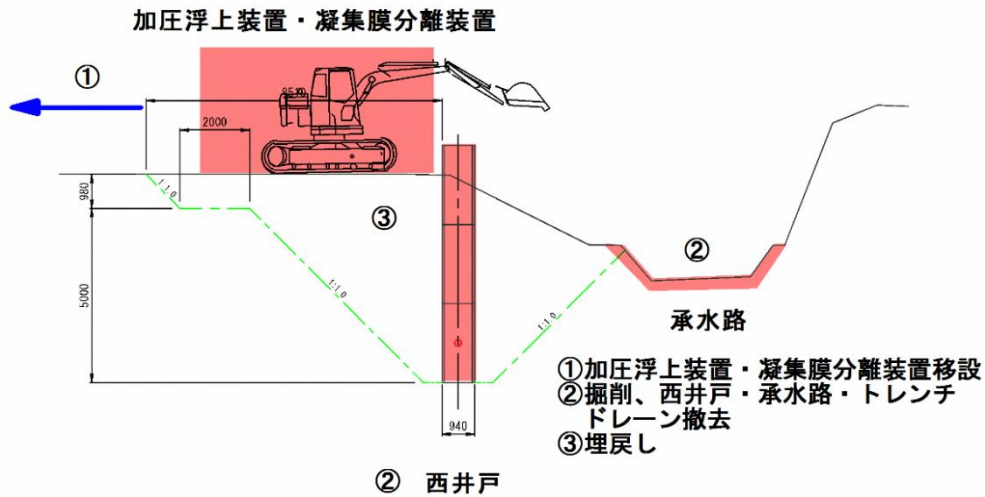
- ① 加圧浮上装置及び凝集膜分離装置を移設する（装置は稼働状況を考慮して移設する。）。
- ② 掘削しながら西井戸を撤去する。
- ③ 現地の流用土にて埋戻しを実施する。

図1 横断面図（西井戸部分）

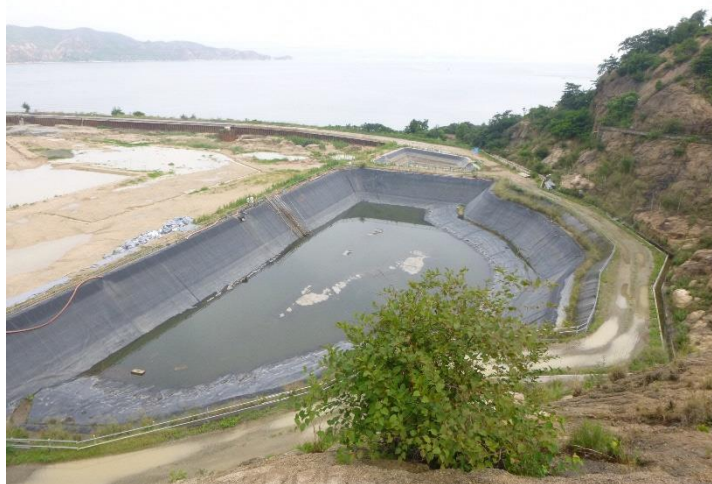
貯留トレンチは、第29回豊島廃棄物等管理委員会 (H24.7.29) で審議・承認され、設置した。現在、撤去後の雨水等の排水対策として調整池の必要性について地下水・雨水対策検討会で検討中であり、自然流下の流末で調整池を設置するのが一般的であることから、新たに必要となると、調整池の設置後、撤去 (撤去期間約2ヶ月) する予定である。

写真2 貯留トレンチ

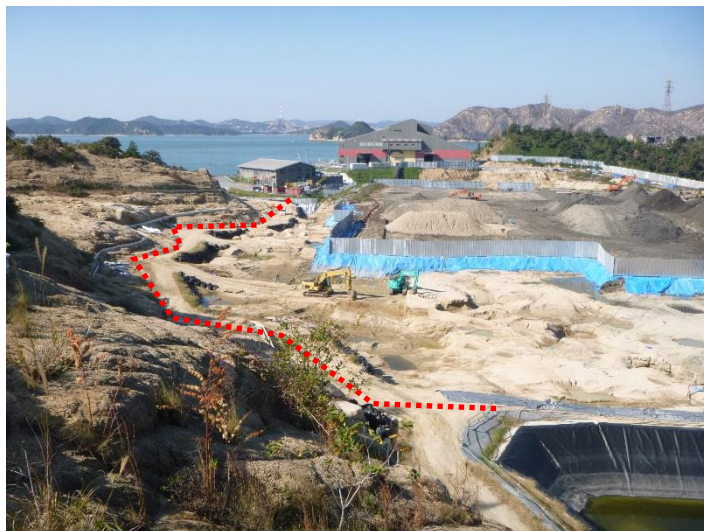
貯留トレンチから活性炭吸着塔までの送水管については、平成26年度に廃棄物底面掘削に支障のない処分地南側の外周道路沿いに設置した。

写真3 送水管(H26設置時)

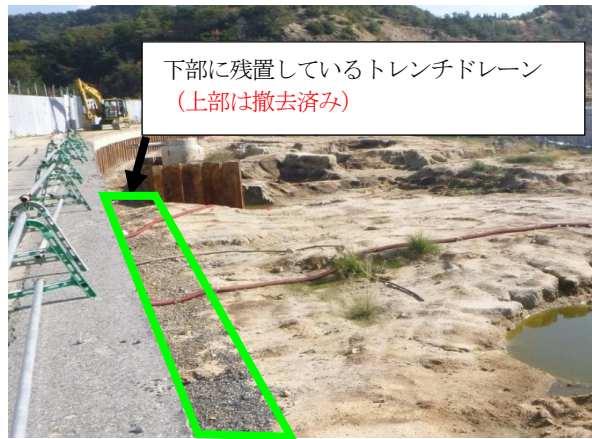
北海岸遮水壁沿いのトレンチドレーン（図 1 緑線）の掘削除去の方法については、第 37 回（H27.3.21）及び第 38 回（H27.7.19）の豊島廃棄物等管理委員会にて審議され、既に上部は廃棄物等の掘削に合わせて撤去済みである。下部の碎石層は、写真 1 のとおり、地下水管理と遮水壁維持の観点から残置している。

写真1 現在の北海岸遮水壁沿いのトレンチドレーン

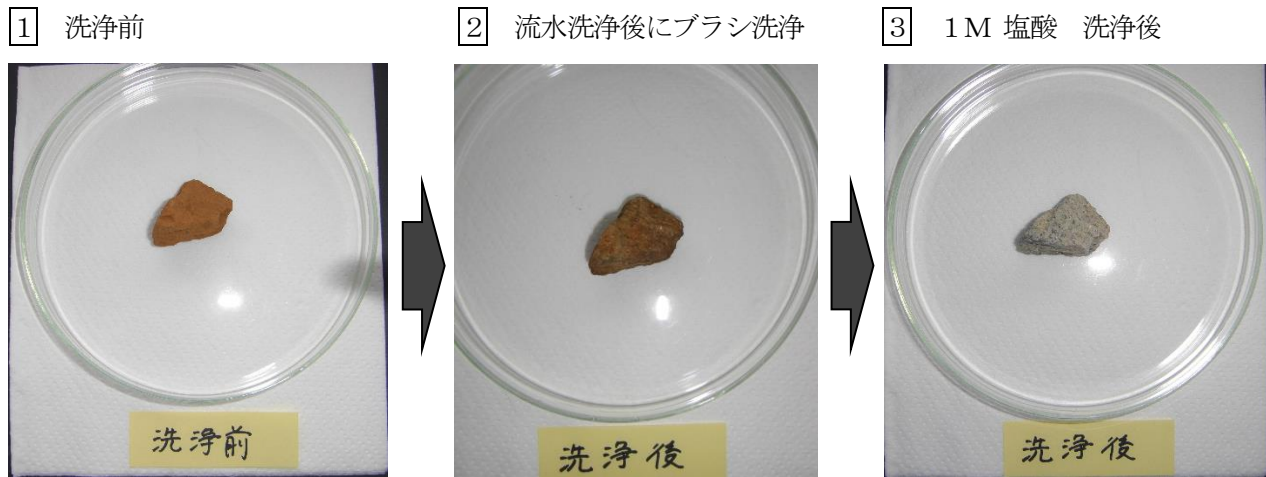
平成22年度に、県環境保健研究センターで洗浄試験をした結果では、流水洗浄後にブラシで洗浄することにより表面の赤褐色が脱色したが、乾燥後は再び赤褐色に変化した。さらに、塩酸（1M）に一晩浸し水洗したところ、乾燥後も変色しなかった。

写真2 北海道トレンチドレーン砕石の洗浄試験結果 (H23. 3. 4)
