畜産公害（水質汚濁、悪臭）の対応事例

東部家畜保健衛生所
澤野一浩 井上英幸

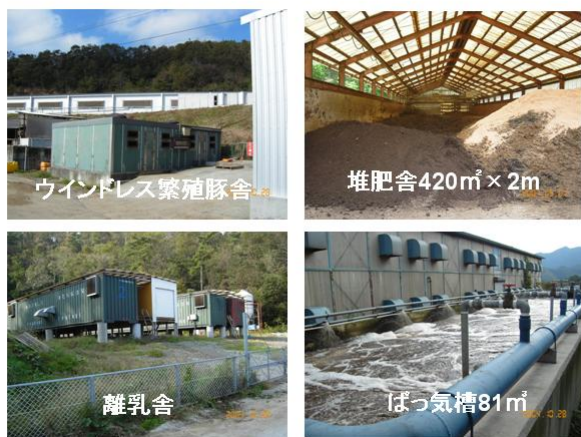
写真1 農場概要

近くに民家の少ない山中にある繁殖経営で、ウインドレスの繁殖豚舎2で棟母豚を約600頭を、コンテナ式豚舎で離乳子豚を約2,000頭飼養している。離乳子豚は、20kg程度まで育成後、系列会社の肥育豚舎に移動する。堆肥舎はスクープ式の攪拌移送機（毎日切返し、通気あり）で約420㎡ある。尿・汚水については、活性汚泥法で処理した後、豚舎洗浄に用い残りは堆肥舎で蒸散処理をしていた。（写真1）

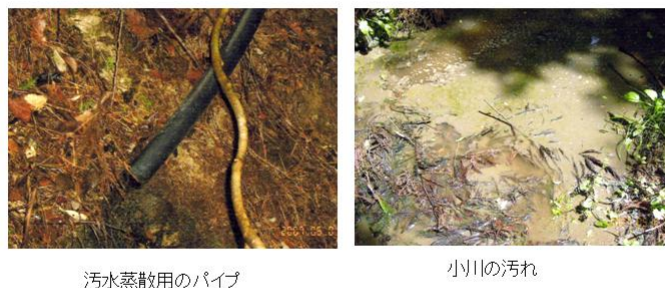
写真2

平成18年12月から、蒸散処理する堆肥がなくなったため、裏山にパイプを敷設し尿処理水を山林に還元していた。しかし、草刈をしていた地域住民が小川の汚れと悪臭を見つけ、東部保健福祉事務所に通報した。

19年5月1日、県環境管理課、東讃保健福祉事務所環境管理室、市、家保、警察で立入調査を実施し、違法なパイプの敷設と河川の汚染を確認した。直ちに尿処理水の還元を止めさせ、河川の原状復帰（ヘドロの撤去と清掃）を指示するとともに、水質汚濁防止法に基づく改善計画書の提出を指導した。（写真2）

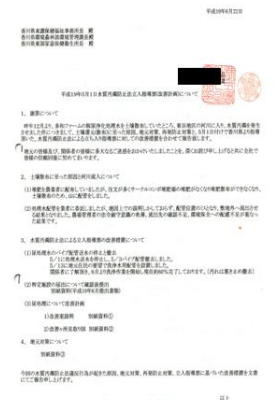
図3 改善計画書の提出

3) 水質汚濁防止法に基づく改善計画書に盛り込む内容(図3)

経営者の法令順守意識の欠如と施設の容量不足が原因と考えられるので、家保と普及センターは、堆肥化施設の設計をサポートするとともに下記の事項について指導した。

- ①尿・汚水の処理計画の見直し
- ②新たな堆肥化施設の建設
- ③再発防止対策
- ④地元との合意形成

- 1 堆肥舎等の新設
スクープ式攪拌発酵堆肥舎
ブロー付堆肥舎
- 2 旧堆肥舎の修理と機械の更新
- 3 糞尿処理専任者の育成
- 4 汚水等の敷地外への流出防止
雨水の処理施設への流入防止

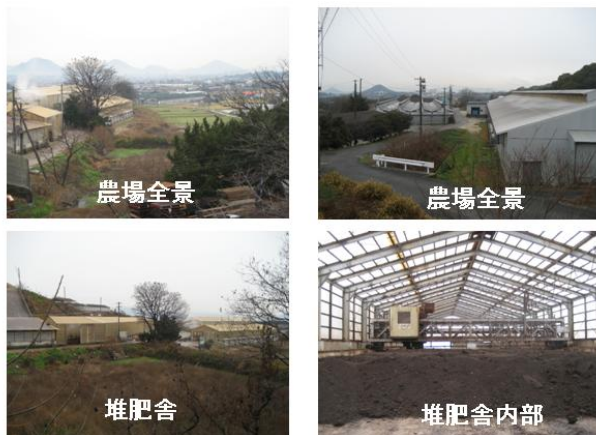
写真8

鶏舎は谷合いの敷地に散在しており、近くにまで住宅地がせまってきている。堆肥舎は、敷地の関係で中規模の大きさを3棟建設している。（写真8）

以前は十分乾燥した鶏糞や完熟堆肥で水分調整していたため、良質な粒状の堆肥が生産され、耕種農家にも喜ばれていた。しかし、平成15年の台風により堆肥舎が損害を受け、使用不能となったことから国補事業で写真のような堆肥舎を3棟建設した。ここでの発酵がスムーズに行かず、水分含量の高い未熟な堆肥が戻しとして利用されていたため、悪臭が発生していることがわかった。
