# 水生植物を活用した水質浄化実験（第4報）

## —豊稔池の水質浄化の試み—

### Experimental Studies on Water Treatment by Aquatic Plants (4)

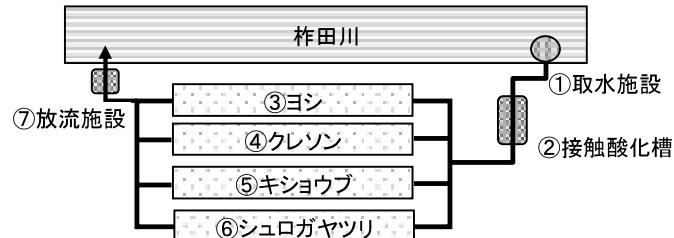
図1 水生植物を活用した水質浄化実験施設概略図

本施設には隣接する農集排の計画排水量とほぼ同量の河川水約64m<sup>3</sup>/日を柞田川から取水し、接触酸化処理を経て、4列の植物浄化水路（長さ20m、幅2m、深さ0.3m）に均等に分流、浄化された後、再び柞田川に放流される。

本実験には昨年度と同様、豊稔池の上流域の柞田川左岸に設置した「水生植物を活用した水質浄化実験施設」を使用した（図1）。

以下①～⑦の7箇所（図1参照）にて実施した。

- ① 河川水流入水
- ② 接触酸化処理水
- ③ 植物浄化水路（ヨシ）流出水
- ④ 植物浄化水路（クレソン）流出水
- ⑤ 植物浄化水路（キショウブ）流出水
- ⑥ 植物浄化水路（シュロガヤツリ）流出水
- ⑦ 処理実験施設放流水

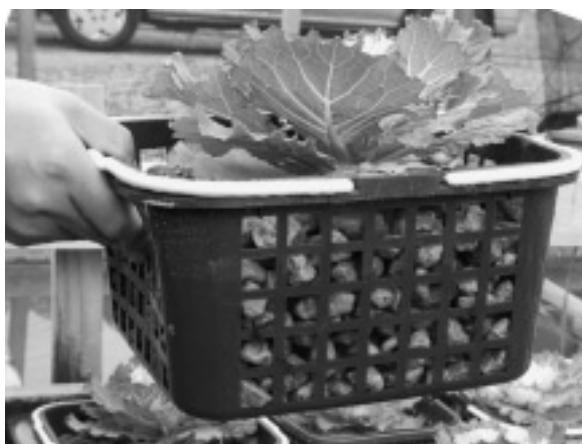
写真1 供試植物の植付け（ハボタン）

供試植物として、表1に掲げる12科19種の市販の花卉植物及び観葉植物を用いた。これらの種は一年生、多年生で色彩に富み、開花期も広範に及んでいる。供試植物は写真1に示したように、市販のプラスチック製のカゴ（幅15～30cm、深さ11～17cm、側面及び底部に約1cm四方の孔を有す）に中粒のひゅうが軽石を入れ、植物を1株ないし2株植付けた。

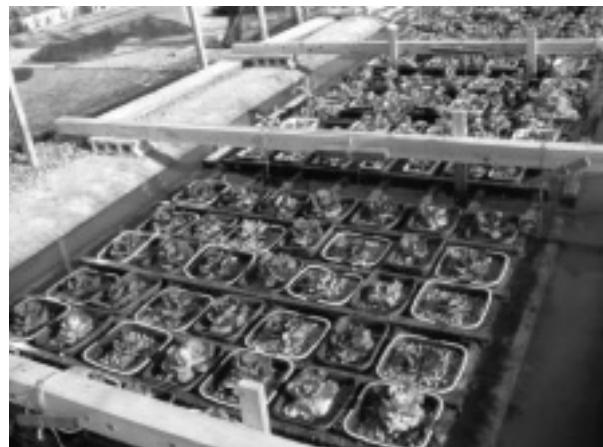
写真2 供試植物の浄化水路への配置（ハボタン）

カゴは浄化水路中に約25cm間隔で配置し、植物の成長点を水没させないように、木製筏の高さを調整した（写真2）。更に、冬季の強風による供試植物の倒伏を避けるため、浄化水路の周囲を高さ約2mの防風ネットで囲った。

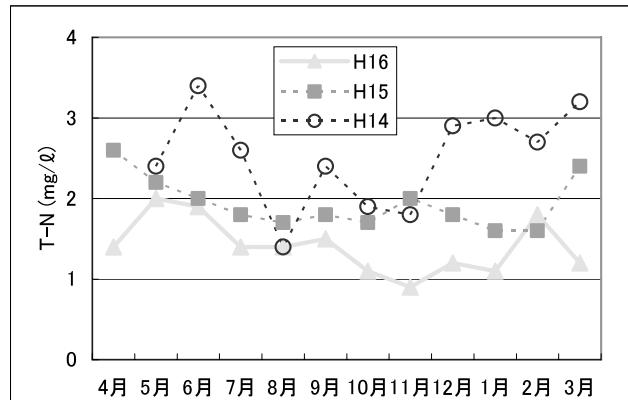
図3 流入水の接触酸化処理後のT-Nの経月変化

表2に各項目の水質調査結果（16年4月から平成16年12月までの平均値）を、流入水の接触酸化処理後のT-N, T-Pの経月変化をそれぞれ図3, 図4に示した。今年度T-Nは年間平均1.5（年間変動0.9～2.0mg/l）で、平成14, 15年度それぞれの年間平均2.5, 1.9mg/lと比較しても低い値であった。

T-P は H14, 15 年度の平均値がそれぞれ 0.18, 0.10 mg/ℓ であったのに対し、今年度は 0.09 mg/ℓ と低い値であった。今年度は年間降水量が 2084mm を記録し、平年値 1172mm の約 1.8 倍と非常に多い年であったので、流入水の T-N 及び T-P 濃度の低下に寄与したものと推定された。

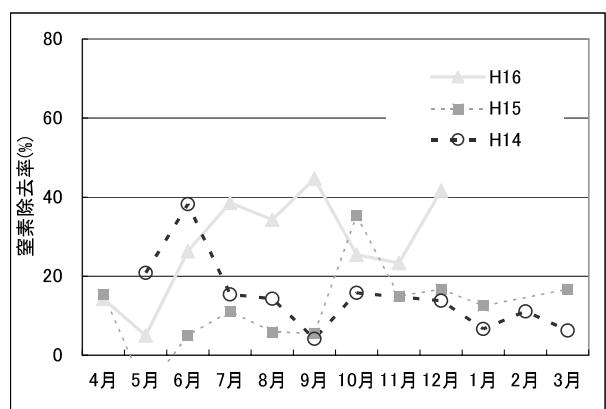
図 5 ヨシ水路の窒素除去率の経月変化

ヨシの生育は期間中良好であり、11 月に全面刈取りを実施した。図 5 に平成 14 年度から 3 カ年のヨシ水路の窒素除去率の経月変化を示した。昨年及び一昨年度の除去率がそれぞれ年平均値 12 (−9~35) %, 10 (4 ~38) % であったのに対し、今年度は平均 28 (5~45) % の除去率であり、約 2 倍高い値を示した。特に夏季 (6 ~9 月) の除去率が平均 36% と高かった。これはヨシの生育が良好であったためと思われた。

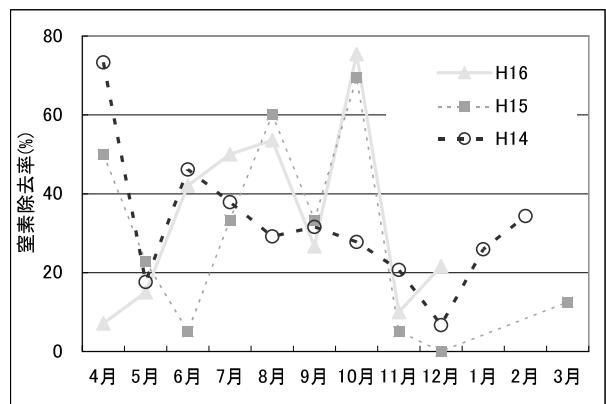
図 6 クレソン水路の窒素除去率の経月変化

クレソンの生育は 5 月に刈取りをするまでは、生育が悪く、水路中央部が空白域の状態であった（写真 3）が、7 月以降は草丈は低いものの、浄化水路全体に繁殖した。図 6 に 3 カ年のクレソン水路の窒素除去率の経月変化を示した。

昨年及び一昨年度の除去率がそれぞれ年平均値 29 (0~69) %, 33 (7~73) %で、今年度は平均 34 (7~75) %であった。今年度の春季の除去率が低いのは植物の生育が不十分であったためと考えられる。このような生育障害が発生した原因は不明であるが、浄化施設設置から 3 年が経過し、浄化水路中の土壌が目詰まりして、流入水が十分に浸透していなくなっていることや連作障害が原因の一つとして推定される。

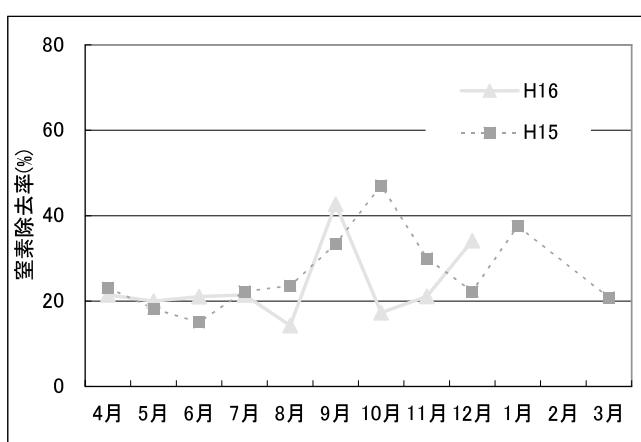
図7 キショウブ水路の窒素除去率の経月変化

キショウブは 5 月に開花し、9 月下旬に枯れ始めるまでの生育は概ね良好であった。図 7 に 3 カ年のキショウブ水路の窒素除去率の経月変化を示した。昨年度の窒素除去率は年平均値 27 (15~47) %で、今年度は平均 24 (14~43) %の除去率であった。

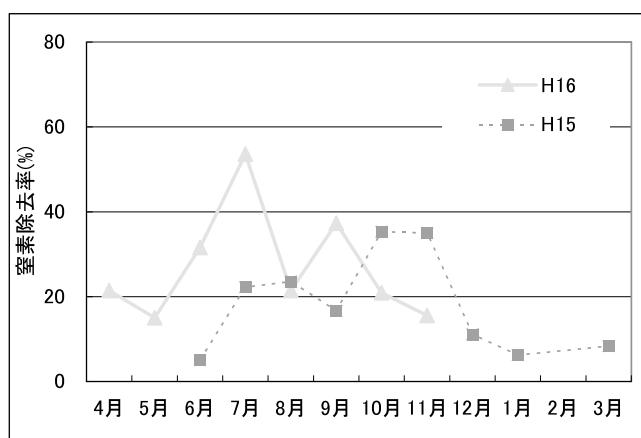
図8 シュロガヤツリ水路の窒素除去率の経月変化

シュロガヤツリの生育は期間中、概ね良好であった。図 8 に 3 カ年のシュロガヤツリ水路の窒素除去率の経月変化を示した。昨年度の除去率が年平均値 18 (5~35) %で、今年度は平均 27 (15~54) %の除去率であった。

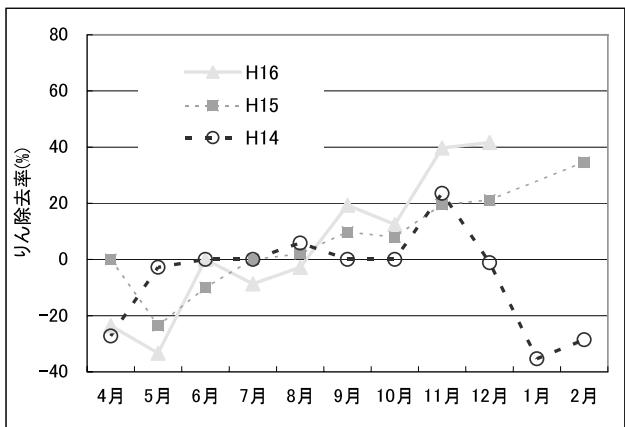
図9 ヨシ水路のりん除去率の経月変化

表4に各植物の年度別のりん除去率を示した。今年度、キショウブは年平均値13%と最も高かったが、昨年度の0.5倍程度であった。ヨシは年平均値5%であり、昨年度と同程度であった(図9)。クレソンは4月に除去率-110%，5月に-60%と大きく負の値を示した(図10)ことが、全体の除去率を引き下げ、年平均値-11%に留まった。このように今年度のりんの除去効果については、各植物全般で低調であった。

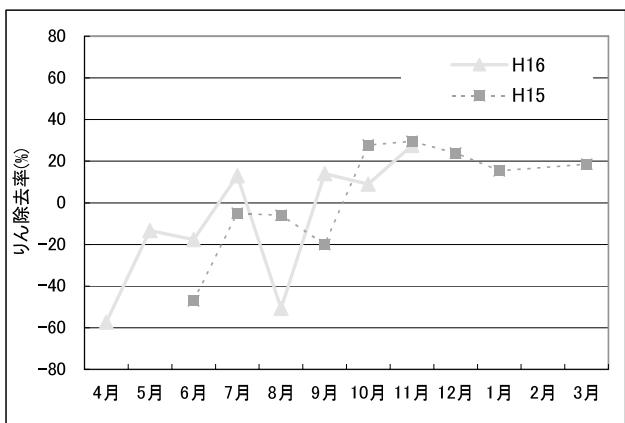
図11 シュロガヤツリ水路のりん除去率の経月変化

シュロガヤツリ(図11)についても年平均値-9%と負の値であった。表5に各植物のりん吸収速度を示した。シュロガヤツリの年平均値は0.010g/m<sup>2</sup>/日であったが、それ以外の植物はりん吸収速度が負の値であった。年度別に比較すると、ヨシ、クレソンについては昨年度及び一昨年度と同程度の値であったが、キショウブは-0.008g/m<sup>2</sup>/日と負の値を示した。一方、シュロガヤツリは0.010g/m<sup>2</sup>/日と正の値に転じた。

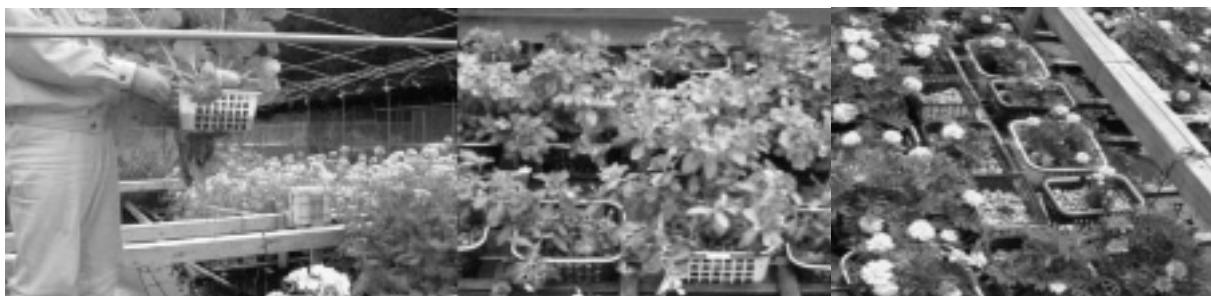
写真4 各種花卉植物の水耕栽培の様子（左端ナバナ、中央ニチニチソウ、右端フレンチマリーゴールド）

となり、適種以上の種が84%を占めた。このように水耕栽培に最適種または適種の植物はいずれも根系の発達が良好であり、その生育状況の一例を写真4に示した。
