# 第1回豊島処分地地下水・雨水等対策検討会次第

## D測線西側の地下水質等の状況

## 1. 概要

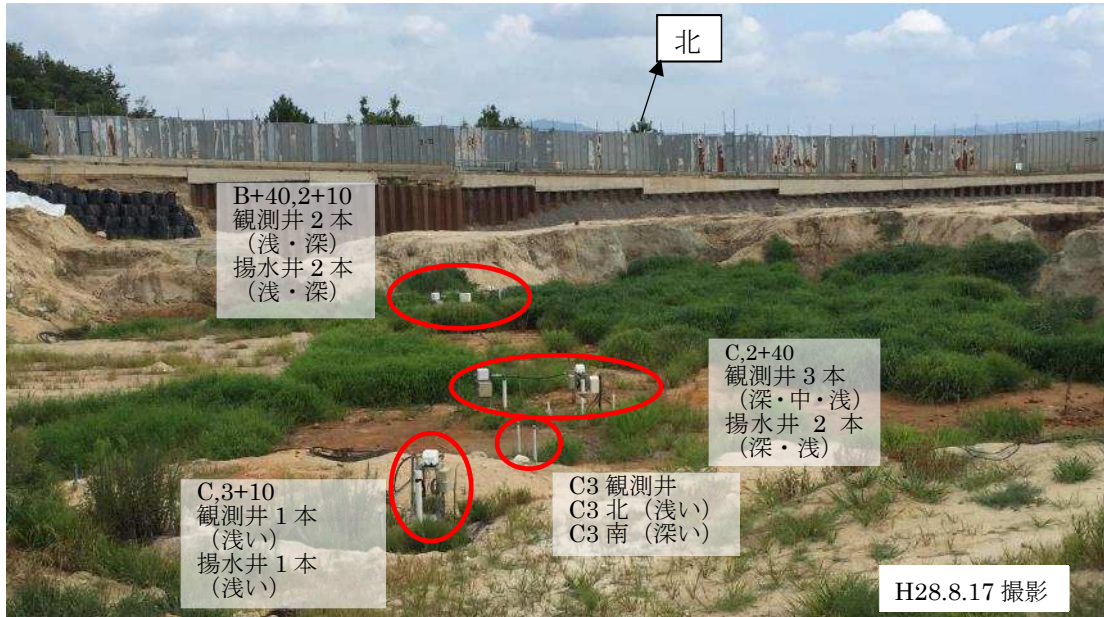
図1 調査地点

D測線西側の地下水を浄化するため、(B+40, 2+10) 地点、(C, 2+40) 地点及び(C, 3+10) 地点に観測井及び揚水井を設置しており、揚水井に関しては平成26年6月から浅井戸で、深井戸においては平成27年4月から揚水処理を開始している。今回、2か月毎に実施しているモニタリングの結果及び揚水量等並びに追加の調査等について報告する。

## (3) 調査地点(上記 図1)

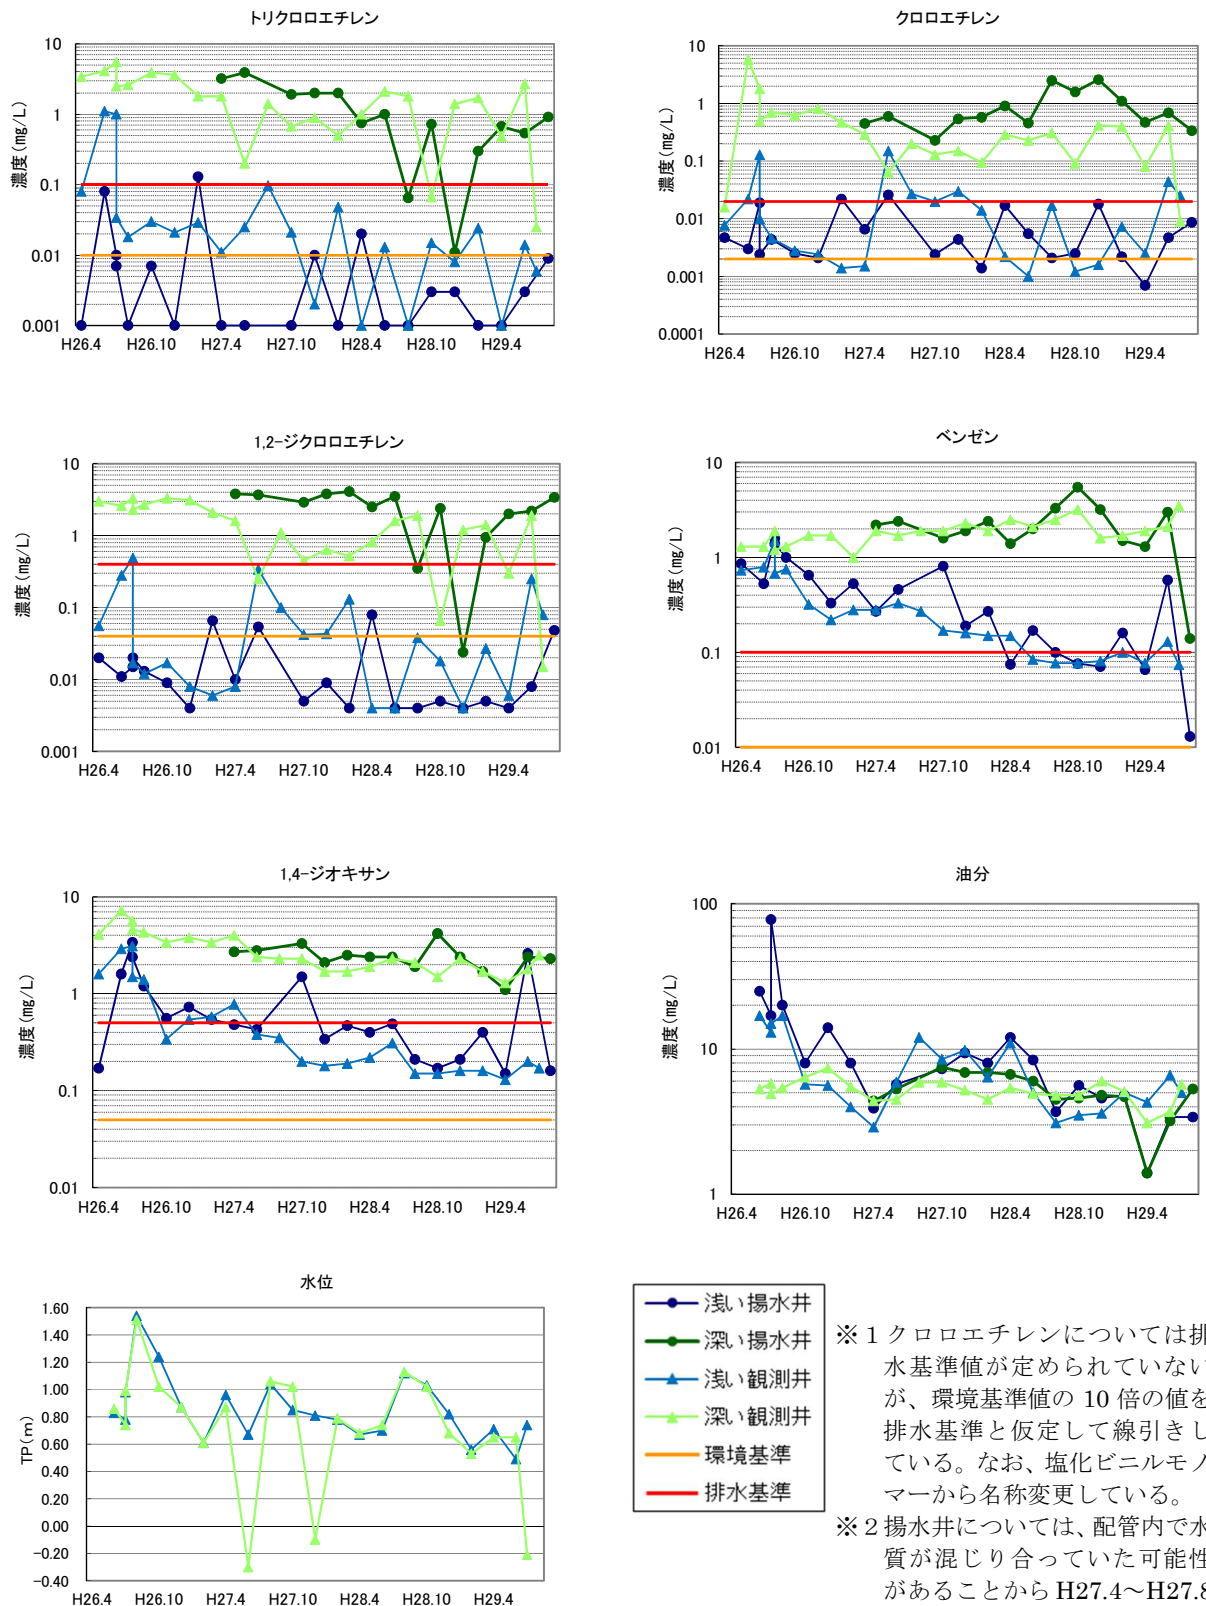
図2 (B+40, 2+10) 地点の地下水の状況 (青系統色: 浅井戸、緑系統色: 深井戸)  
深井戸水位の特異な減少は揚水井のポンプの影響である。

水質調査結果は図2～5のとおりで、揚水処理量は表1のとおりである。浅井戸については、(B+40, 2+10) でクロロエチレンが排水基準値を超過していたが、他の項目については全地点で排水基準値を満足していた。一方で、深井戸については、高い濃度で推移している。また、(C, 3+10) の揚水井のポンプは故障しており、採水ができなかったが、当該地点は経過観察中の地点であり、観測井では排水基準値以下であることが確認できている。

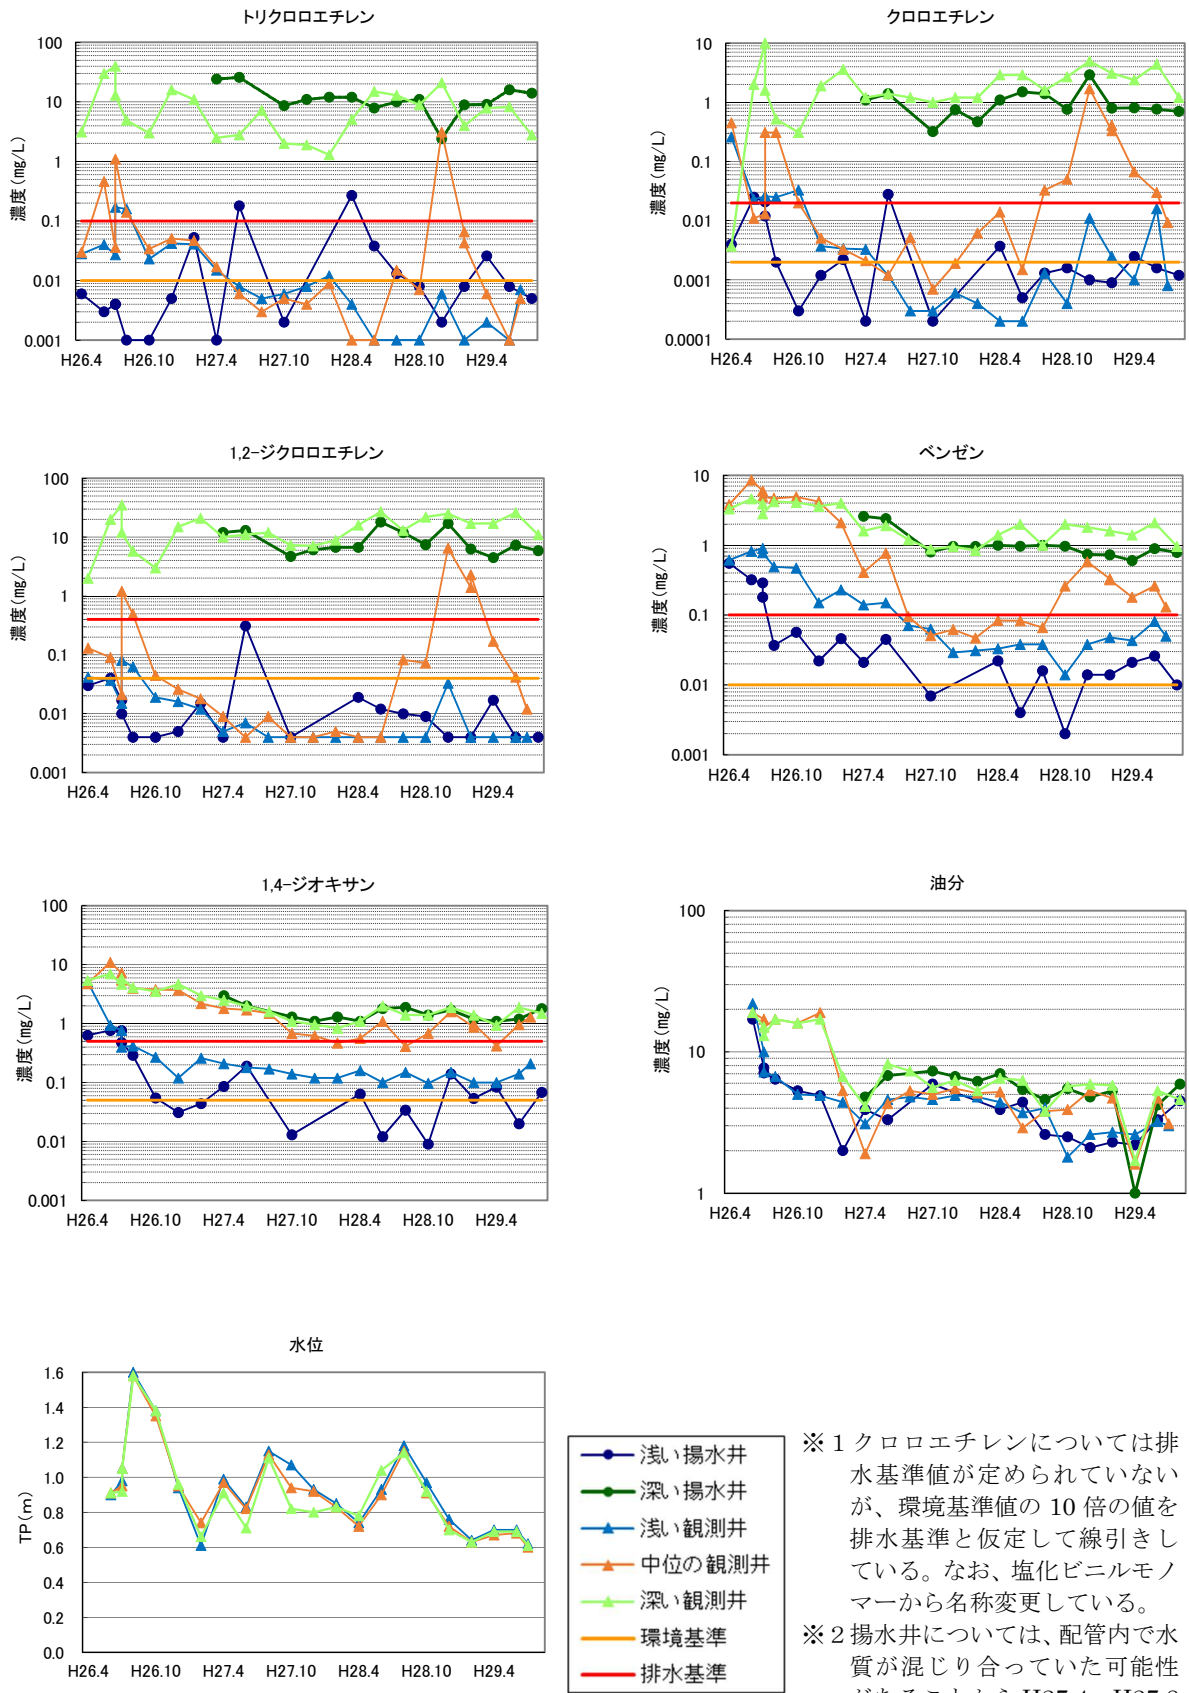
図3 (C, 2+40) 地点の地下水の状況 (青系統色: 浅井戸、緑系統色: 深井戸)

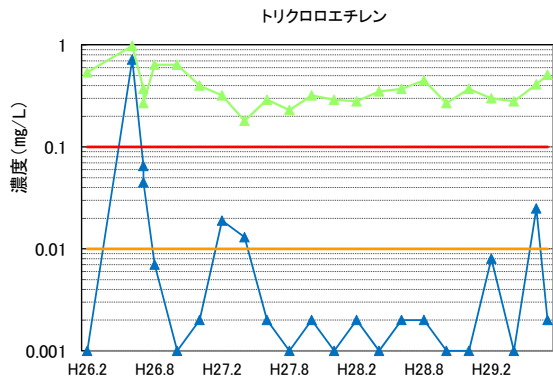
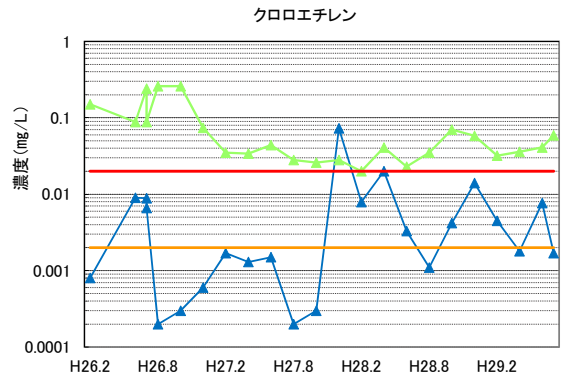
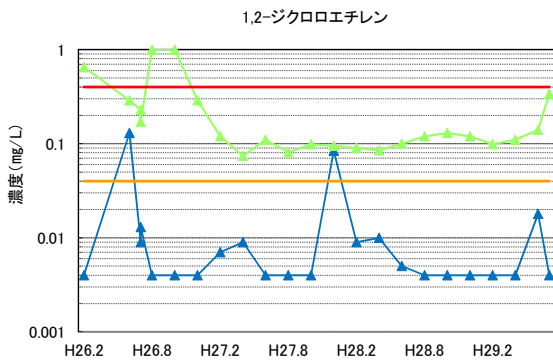
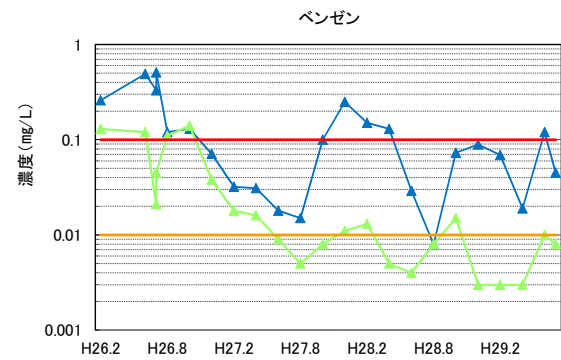
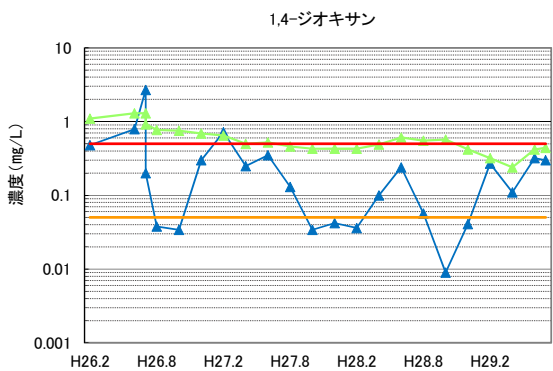
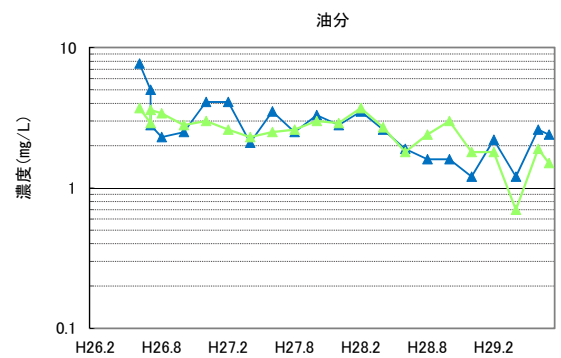
※1 クロロエチレンについては排水基準値が定められていないが、環境基準値の10倍の値を排水基準と仮定して線引きしている。なお、塩化ビニルモノマーから名称変更している。

図4 C3の地下水の状況（青系統色：浅井戸、緑系統色：深井戸）

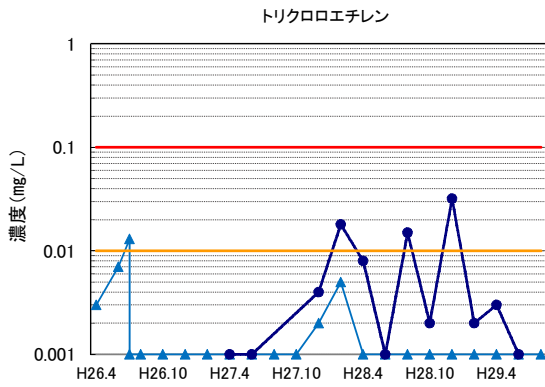
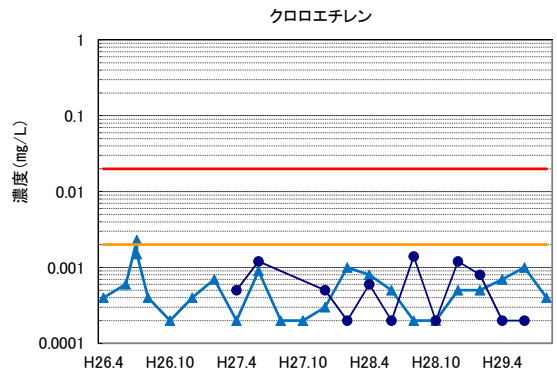
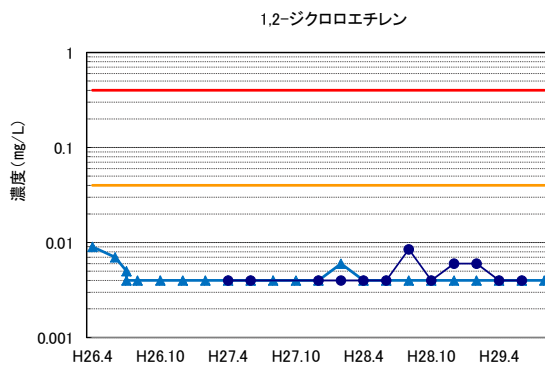
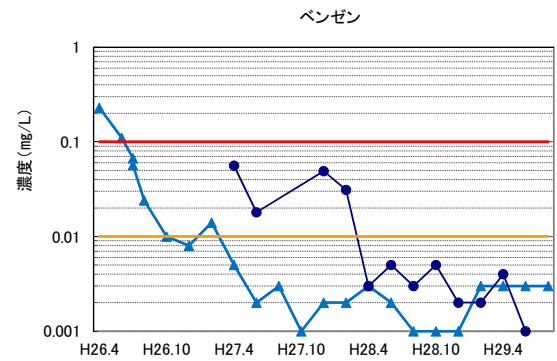
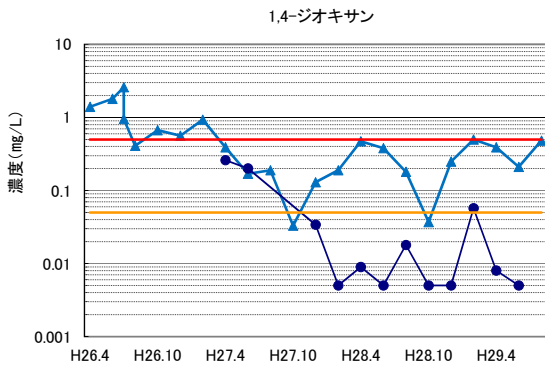
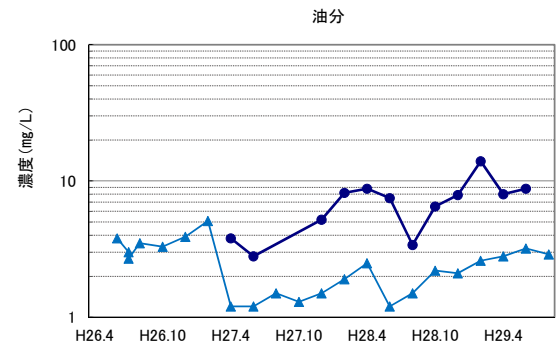
※ 1 クロロエチレンについては排水基準値が定められていないが、環境基準値の10倍の値を排水基準と仮定して線引きしている。なお、塩化ビニルモノマーから名称変更している。

※ 2 H27.12.24 から揚水井を停止し、経過観察中である。

図5 (C, 3+10) 地点の地下水の状況

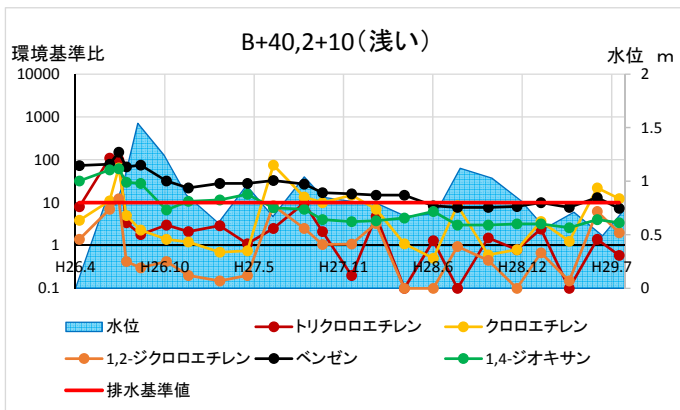
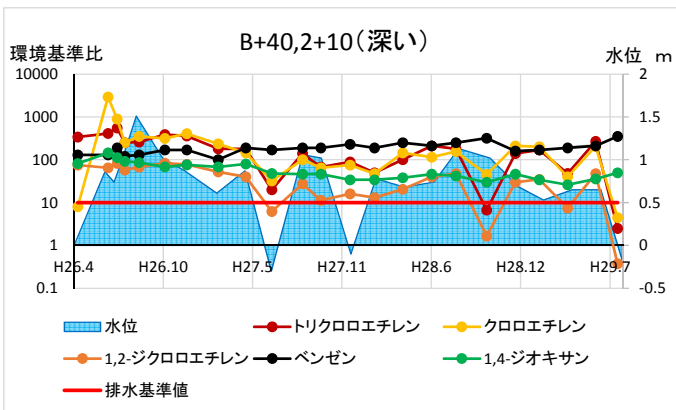
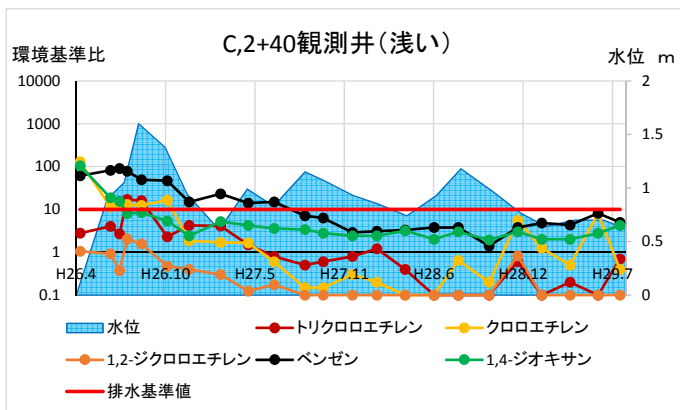
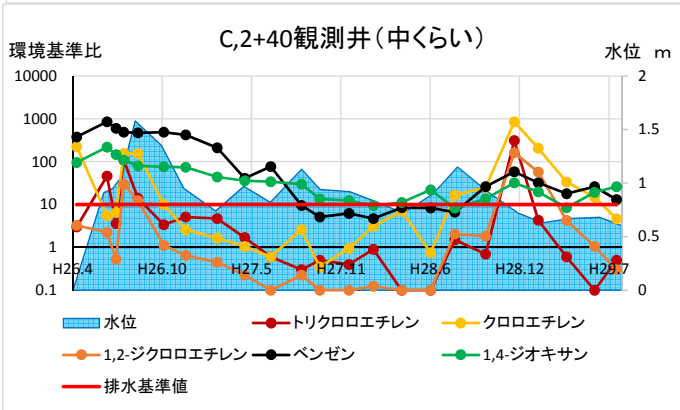
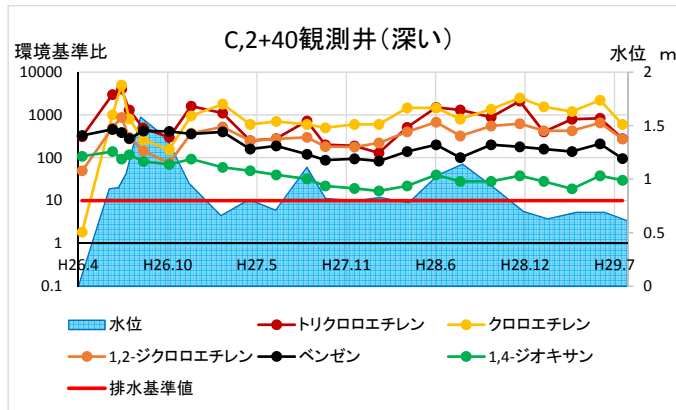
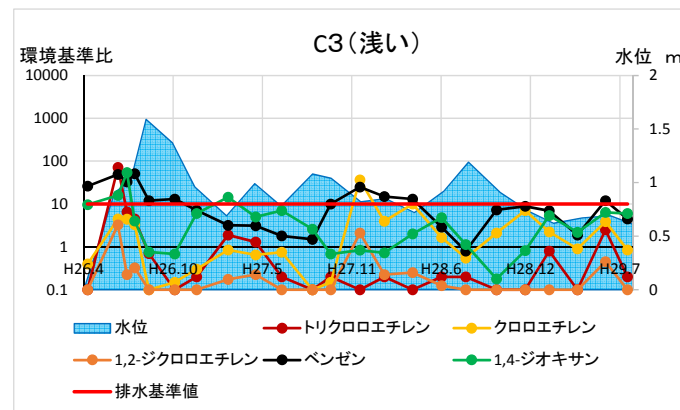
※3回、水位が負の値となっている。  
採水日より前に一旦揚水を止めてあるが、止め忘れ等により、近傍の揚水井の影響が考えられる。

物質毎に環境基準比で表示した観測井地下水データ（1が環境基準値、10が排水基準値）

※クロロエチレンについては、排水基準値が定められていないので、暫定的に環境基準値の10倍としてある。

※水位については、採水時に測定したデータでプロットして面グラフ化してあるため、台風等で冠水していた時期があったりするなど、各頂点間の水位は必ずしもグラフのとおりではない。

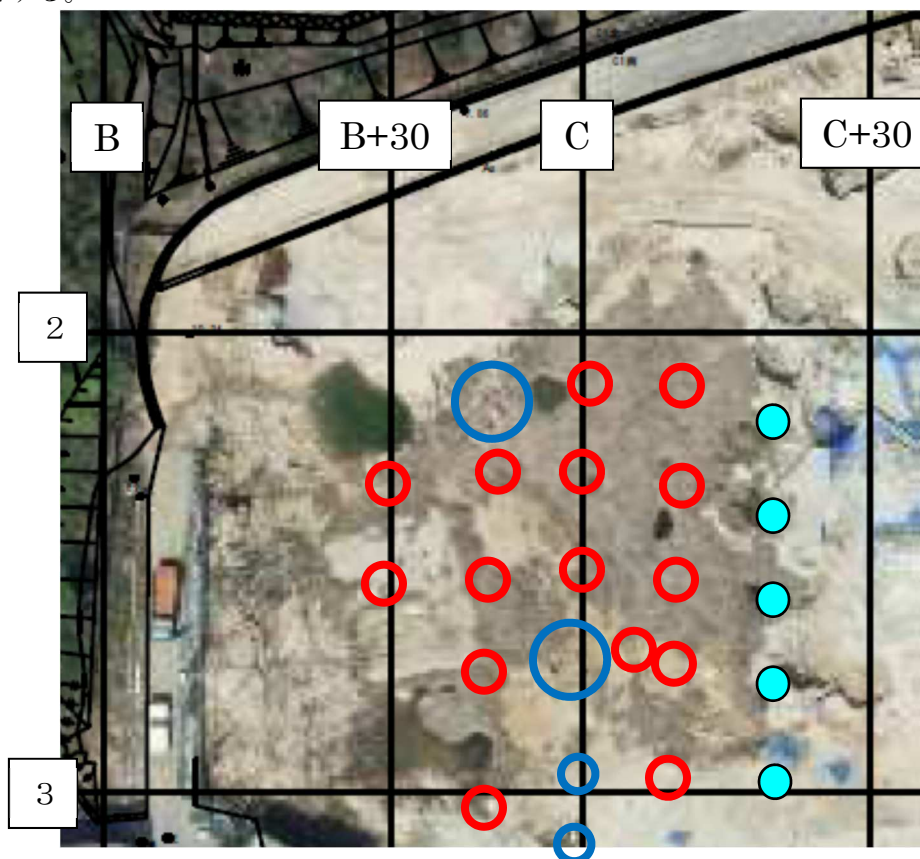
図6 詳細調査位置（水色：今回調査、赤丸：前回調査、青丸：既存観測井）

#### (3) 調査地点（上記 図6）

計5地点（水色地点）

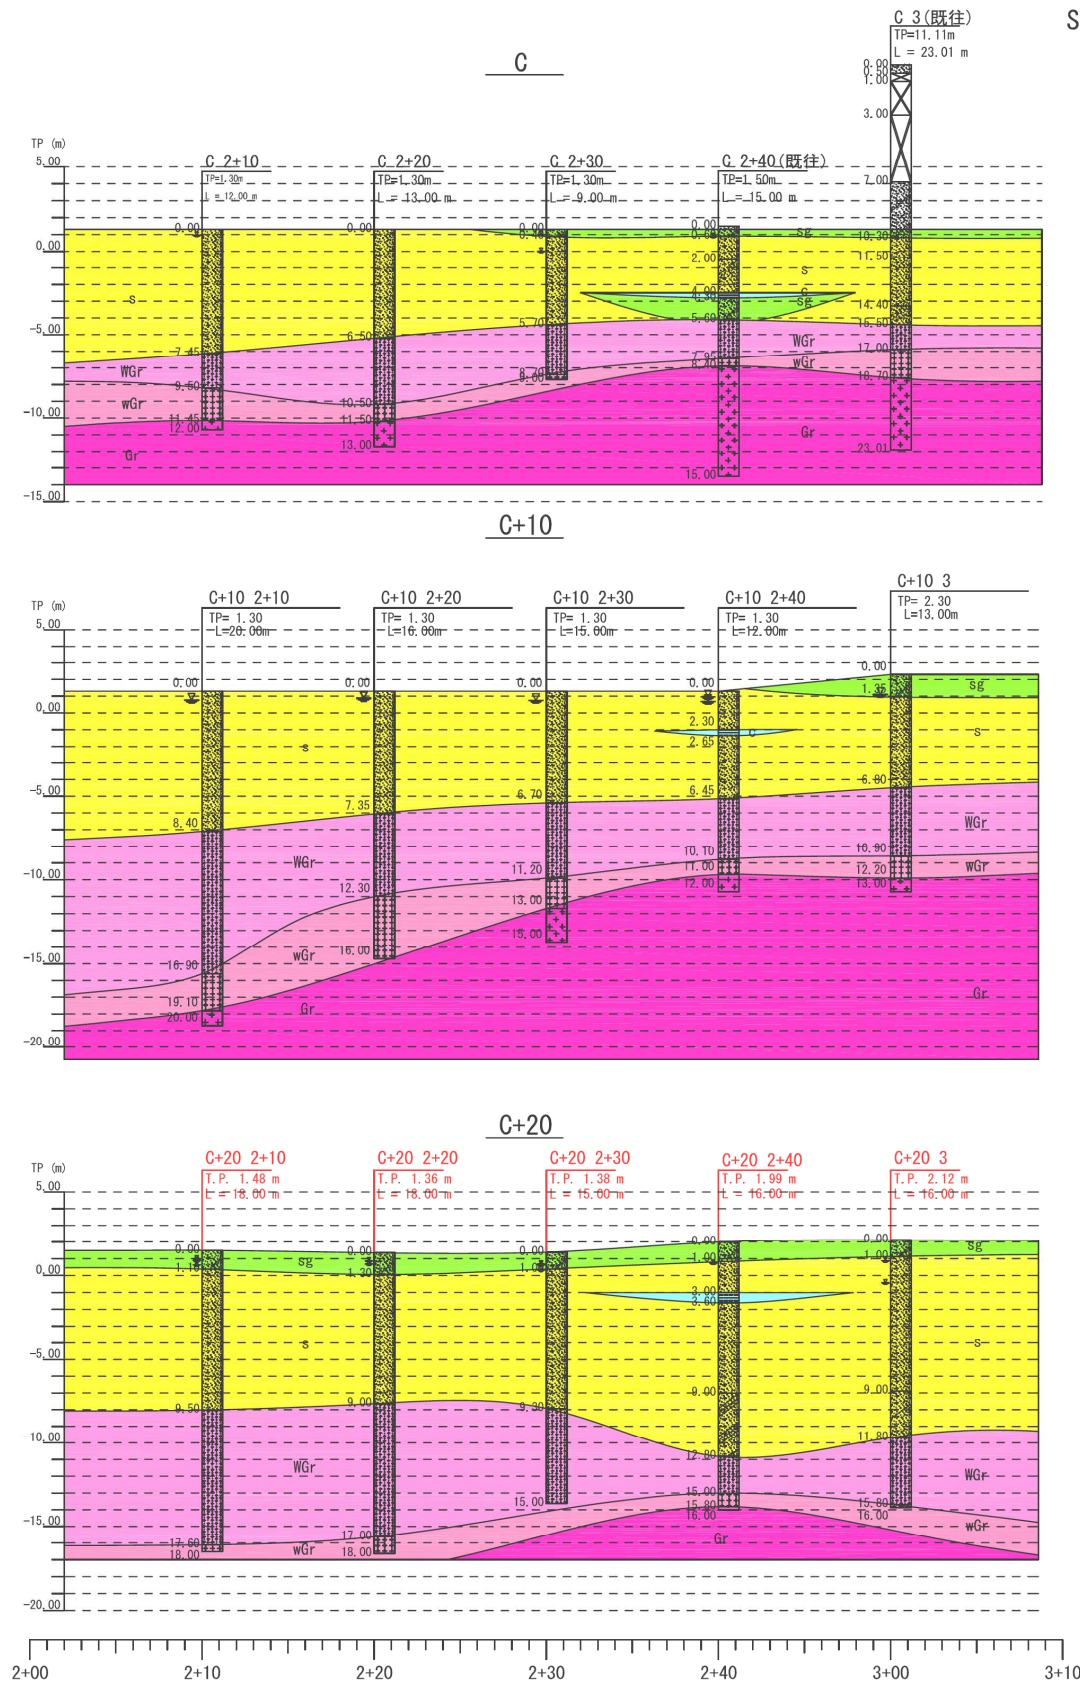
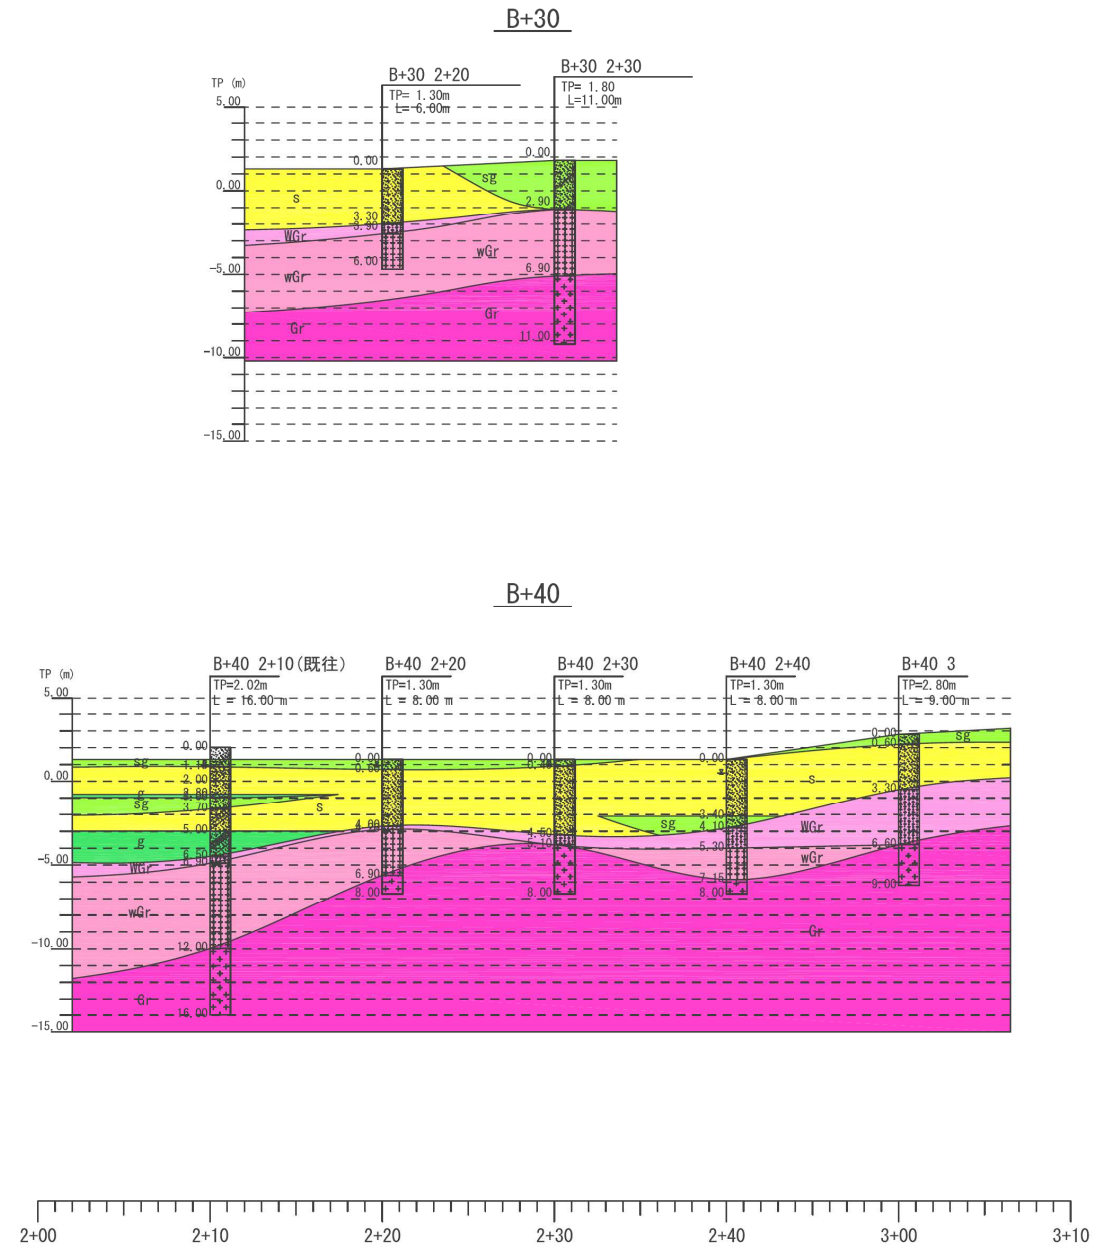
図7 推定地質断面図(南北方向) 今回調査地点は赤字地点

ボーリング調査結果については、図7～図18において、前回の調査結果に追加した

ものを示した。前回の調査結果で、岩盤線は東に行くほど下がっていたが、今回の調査においても同様の傾向を示し、C+20 測線付近ではTP-15m以深に岩盤線があるような状態であった。なお、岩盤のクラック部分は浄化対象としないことから、今回の調査では棒状のコアが確認でき始めたところでボーリングを終了した。

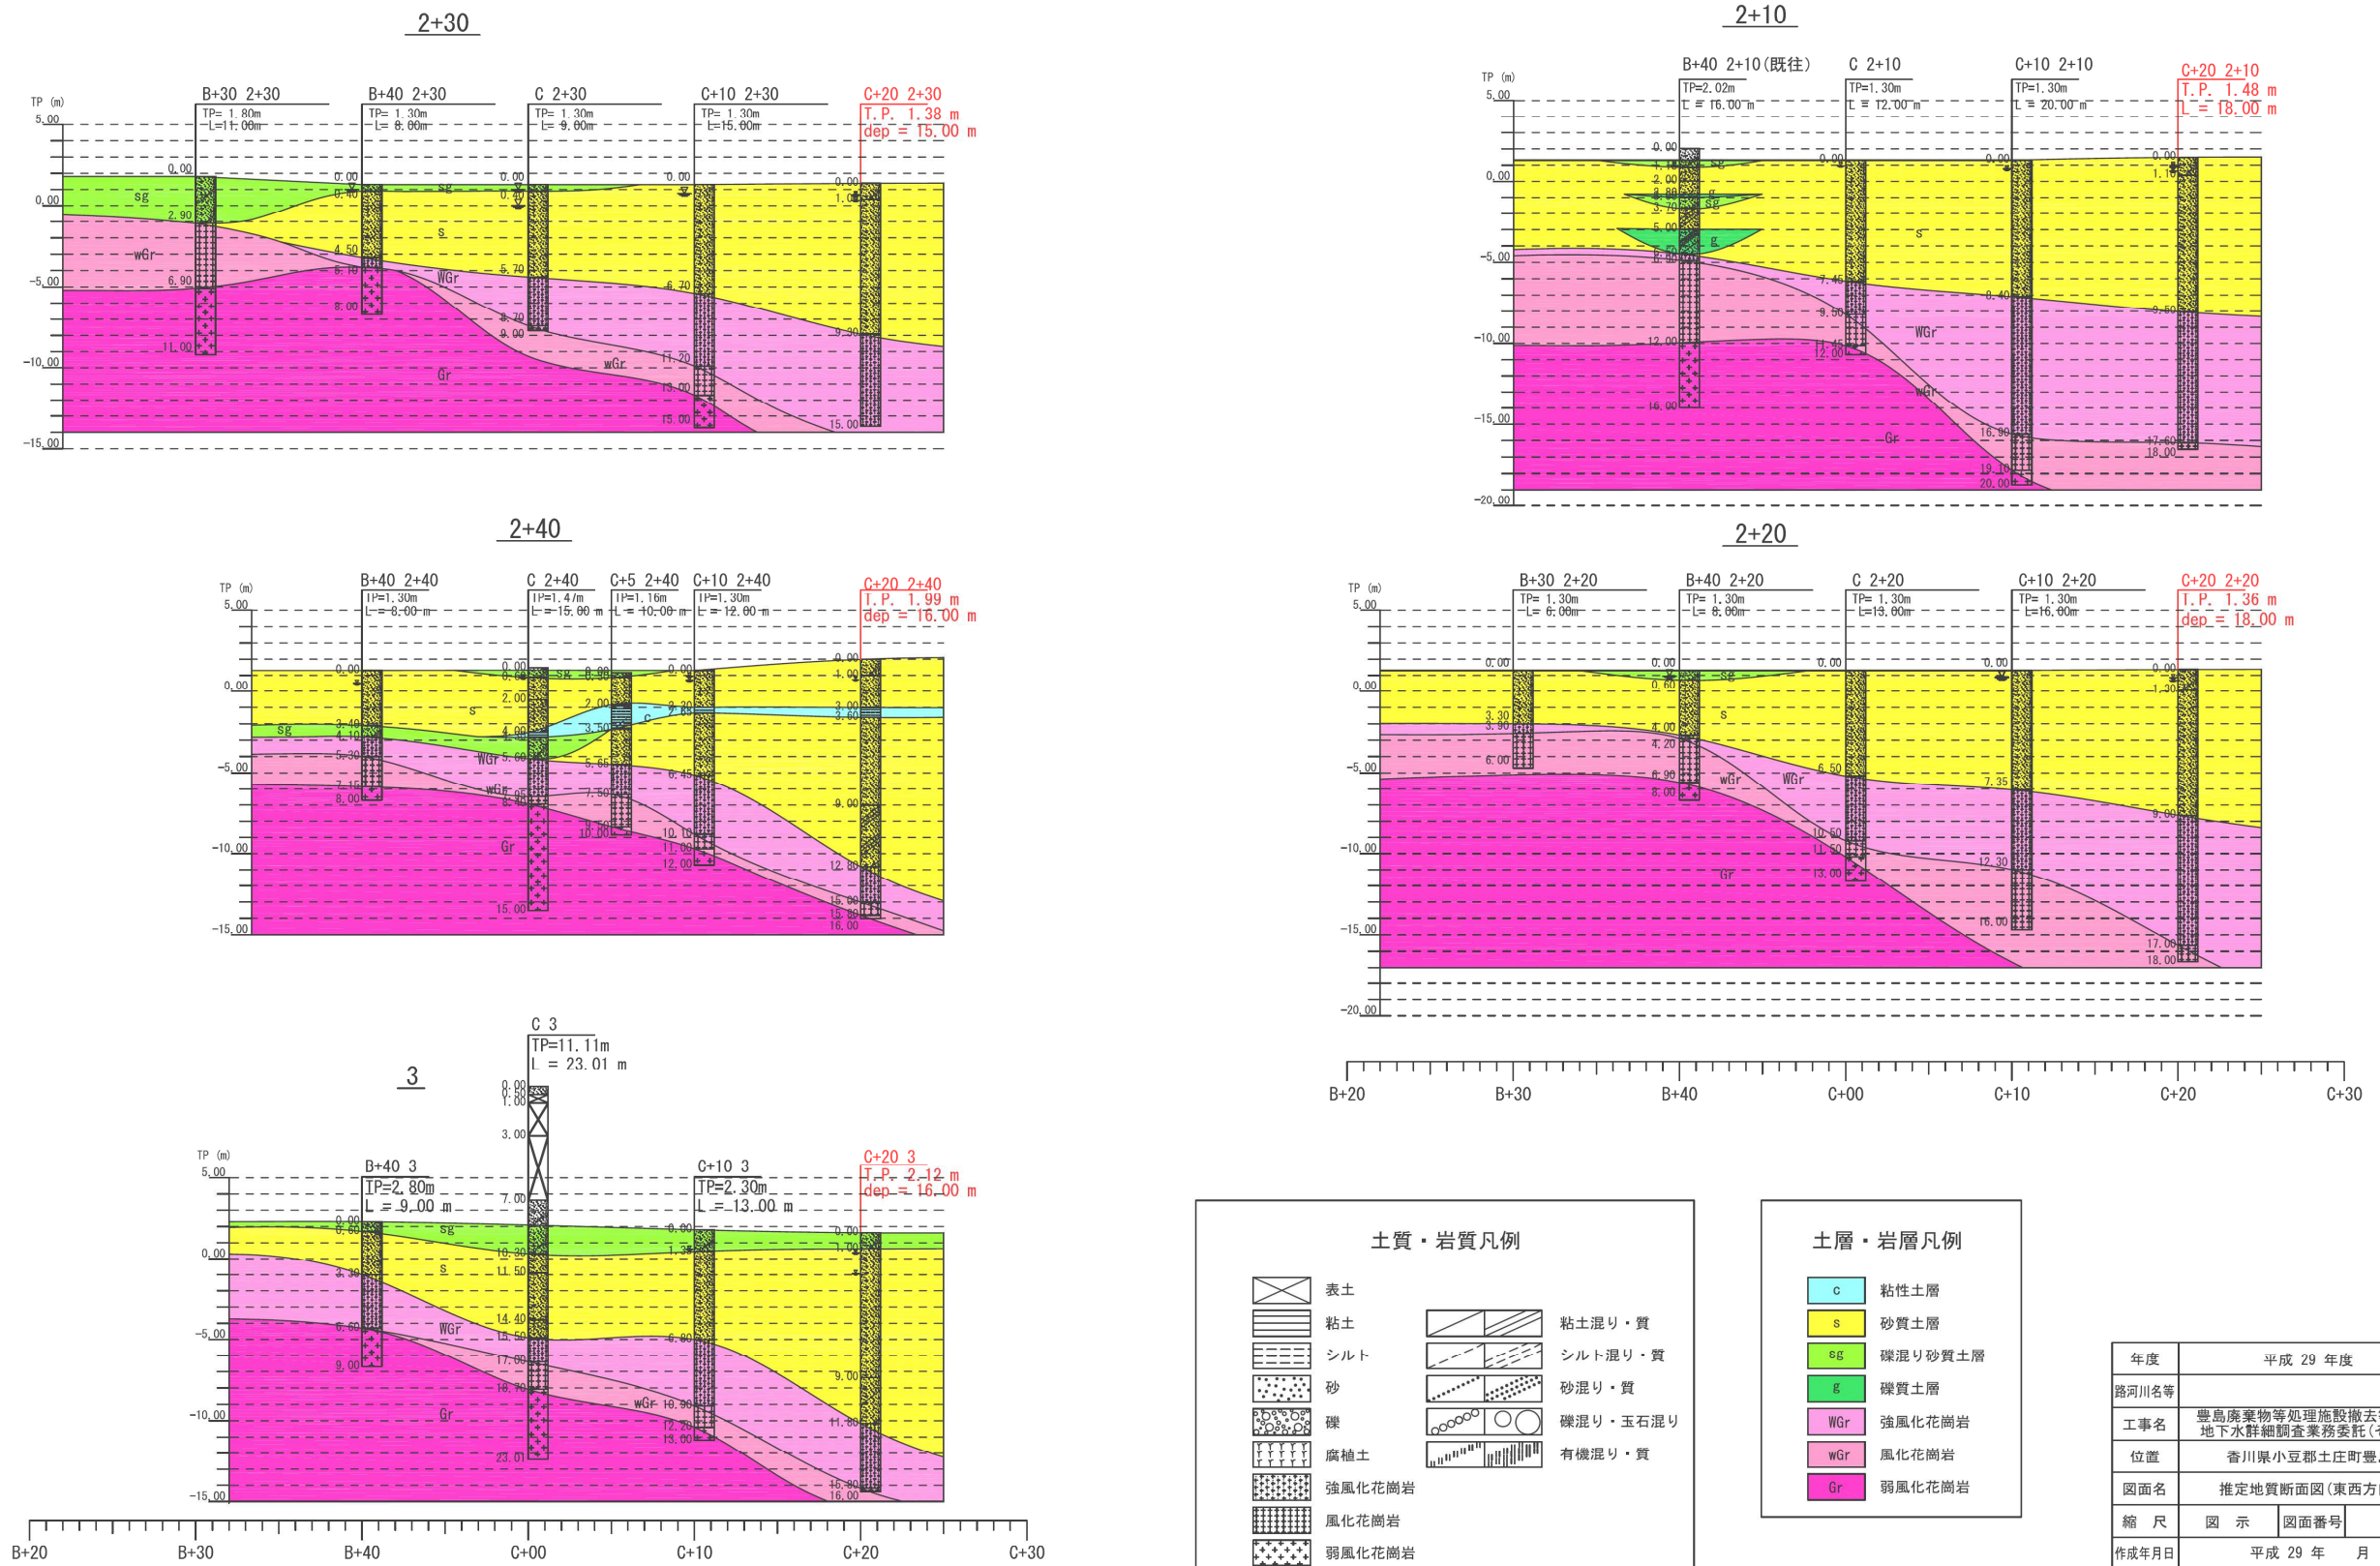
図8 推定地質断面図(東西方向) 今回調査地点は赤字地点

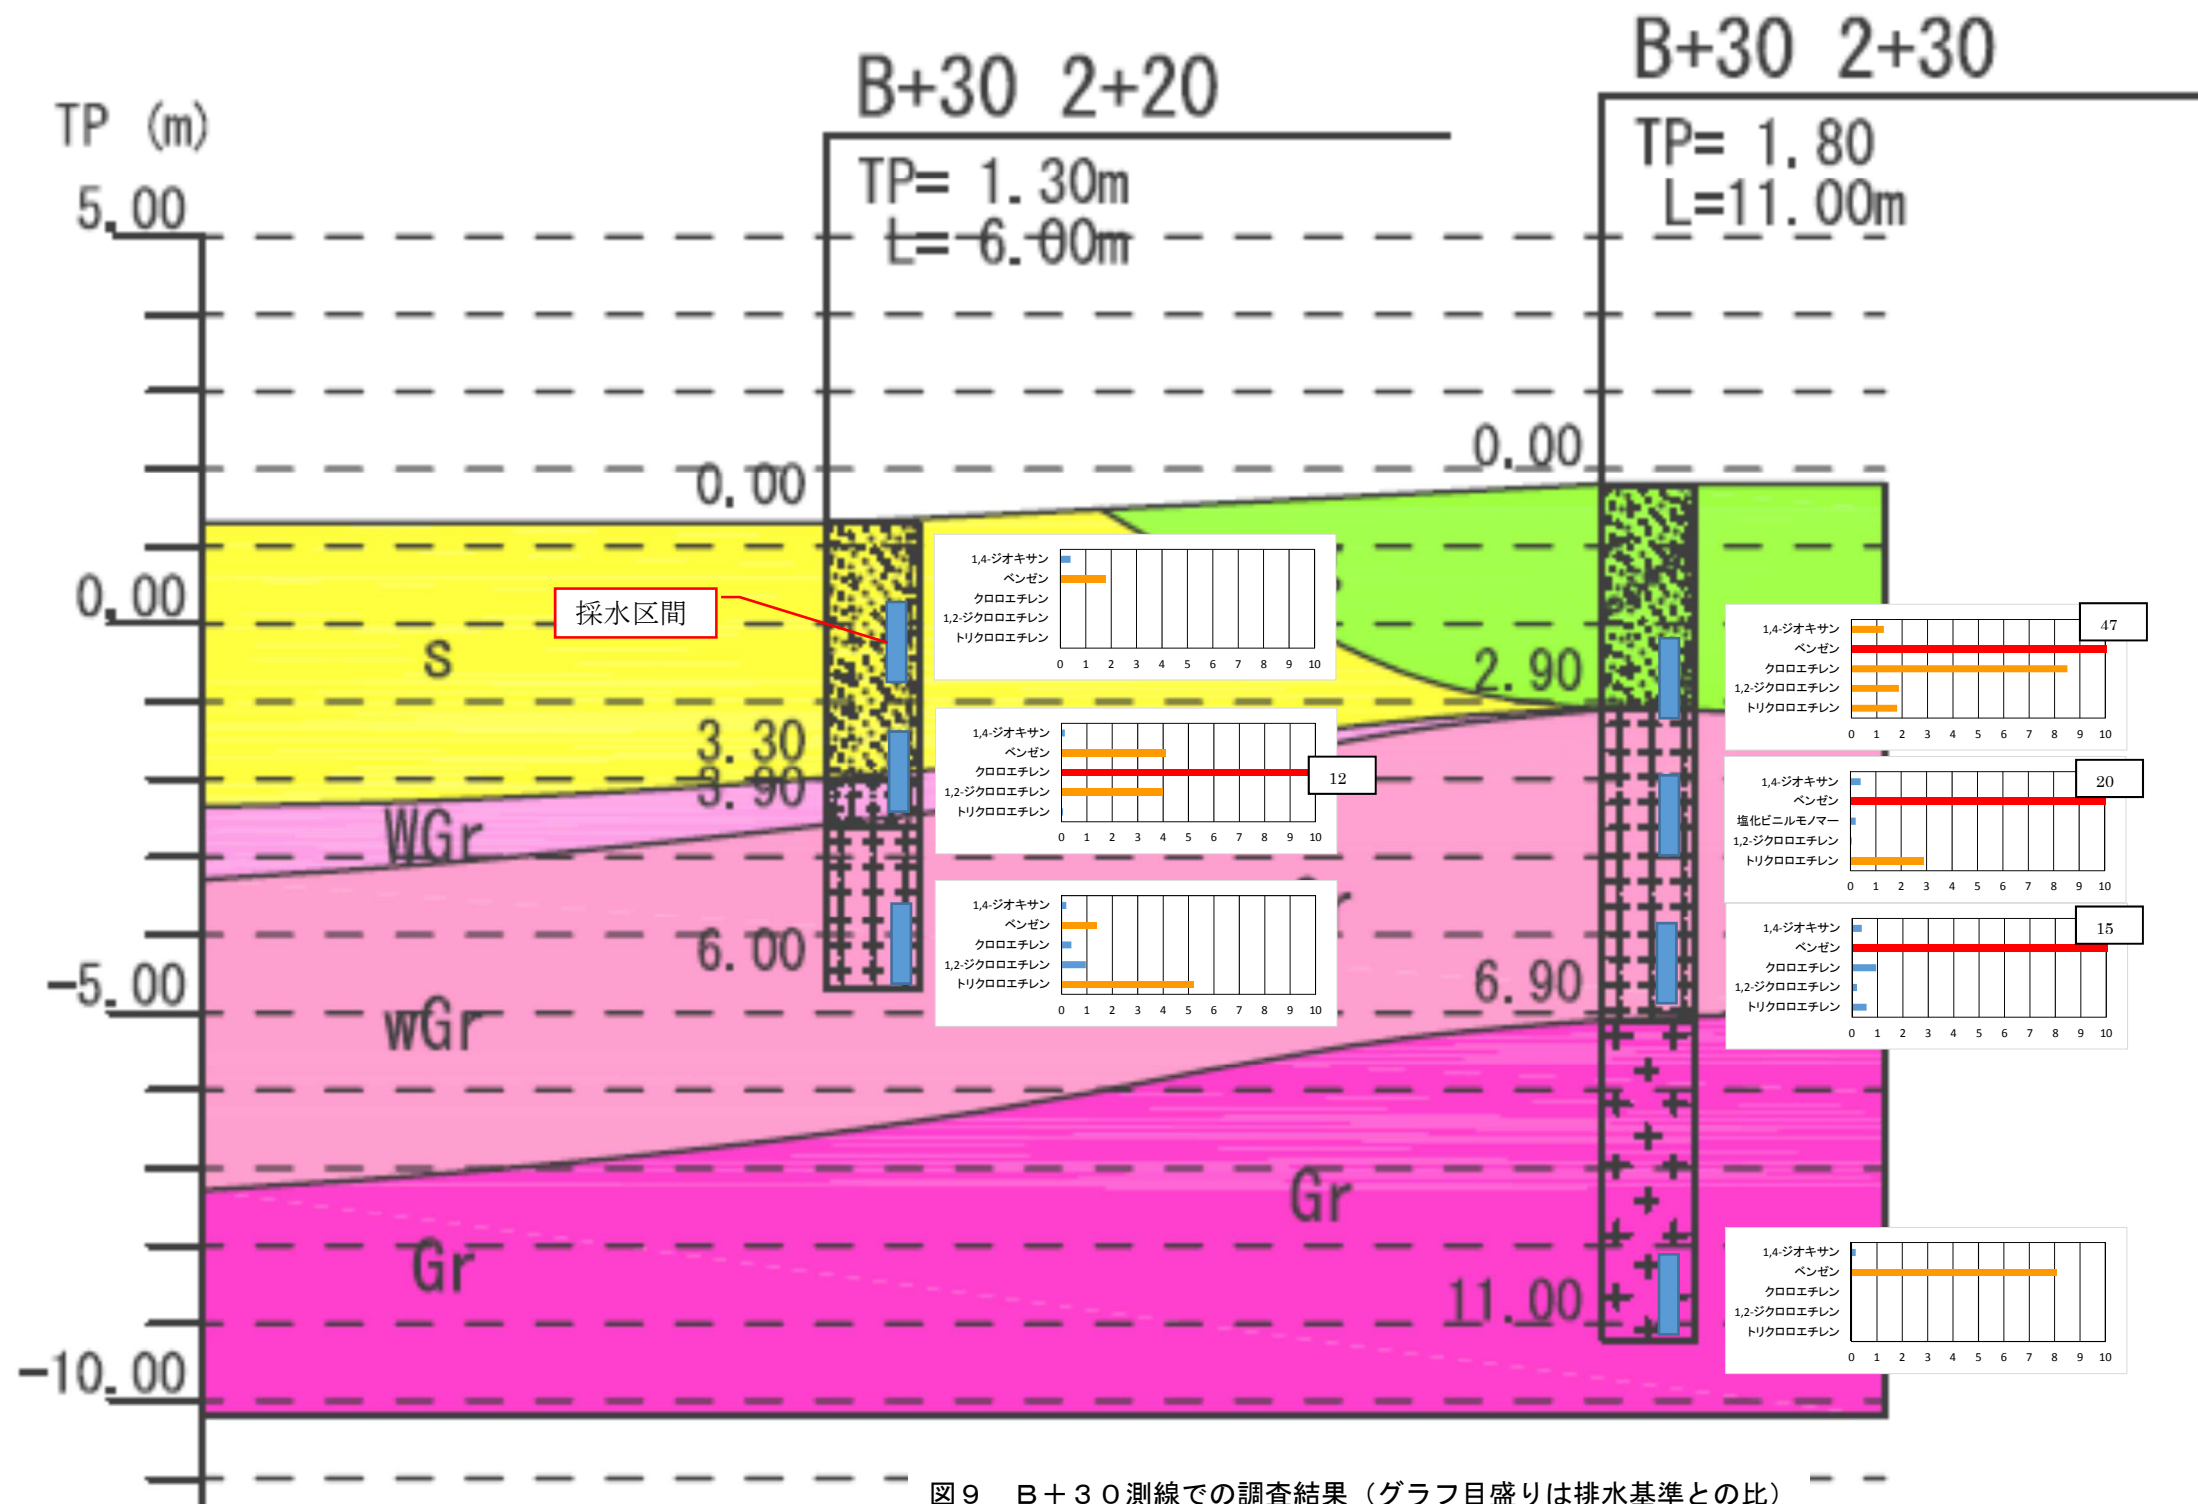
北 ← B+30 → 南

※前回調査地点の水質データグラフは前回のものを用いた。

図9 B+30測線での調査結果（グラフ目盛りは排水基準との比）
