# 第1回豊島処分地地下水・雨水等対策検討会次第

## D測線西側の地下水質等の状況

## 1. 概要

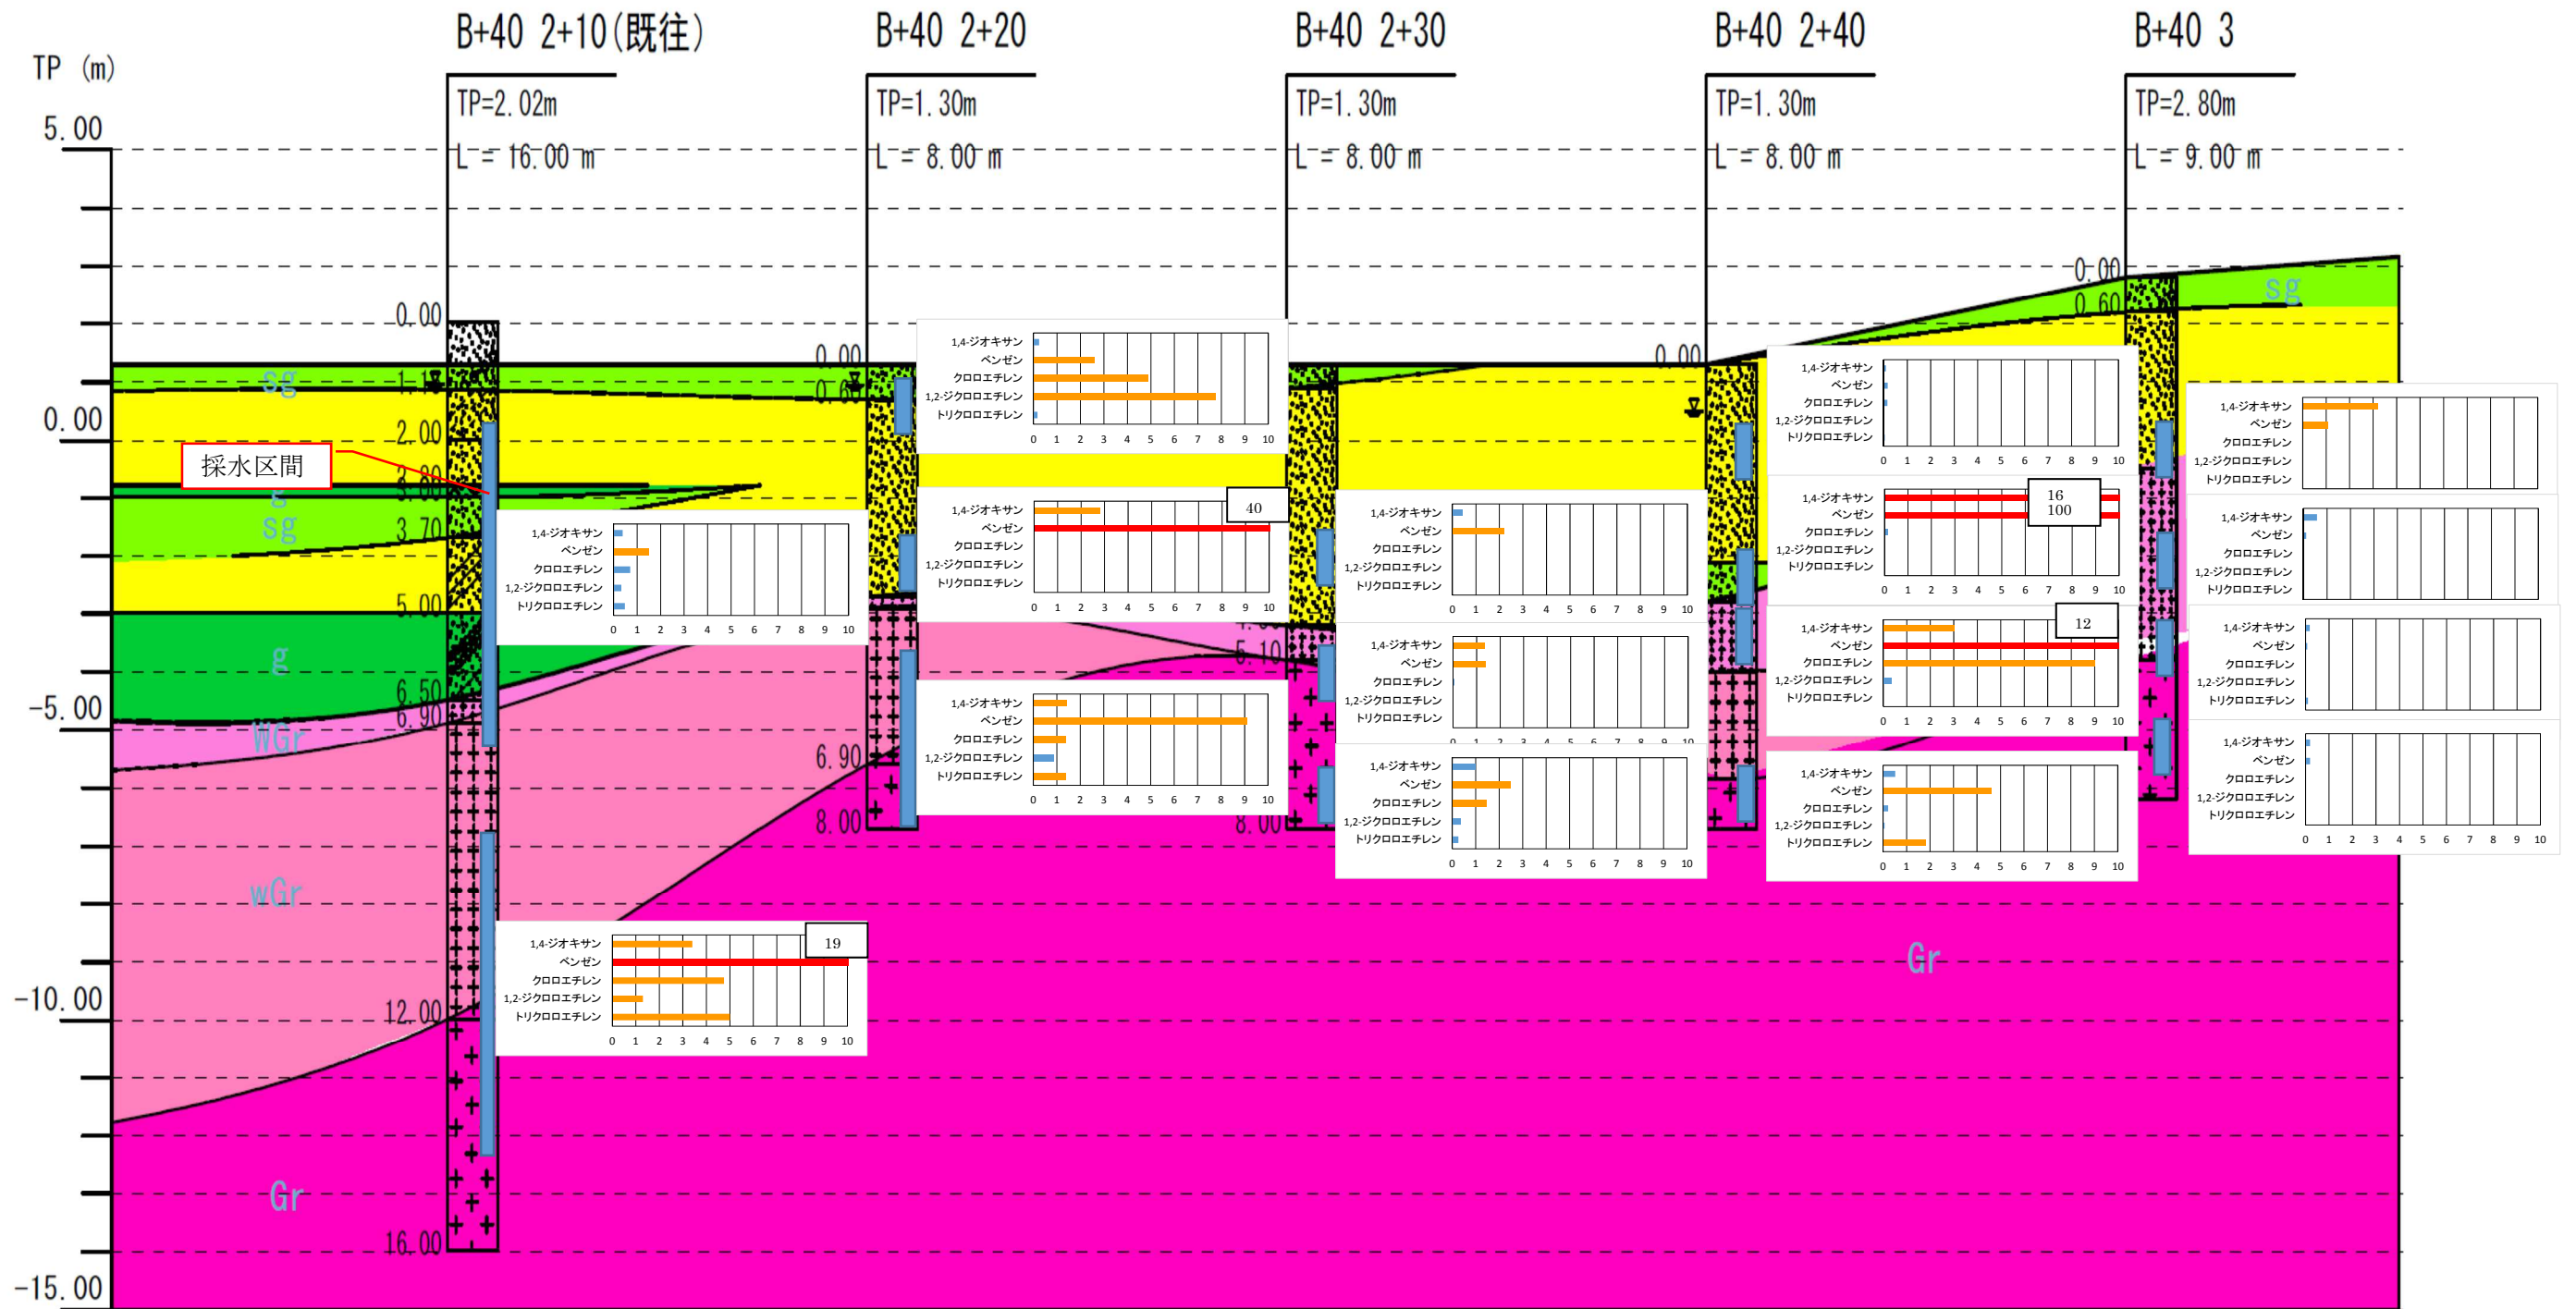
北 ← B+40 → 南

※前回調査地点の水質データグラフは前回のものを用いた。

図 10 B+40 測線での調査結果 (グラフ目盛りは排水基準との比)

ボーリング調査結果については、図7～図18において、前回の調査結果に追加した

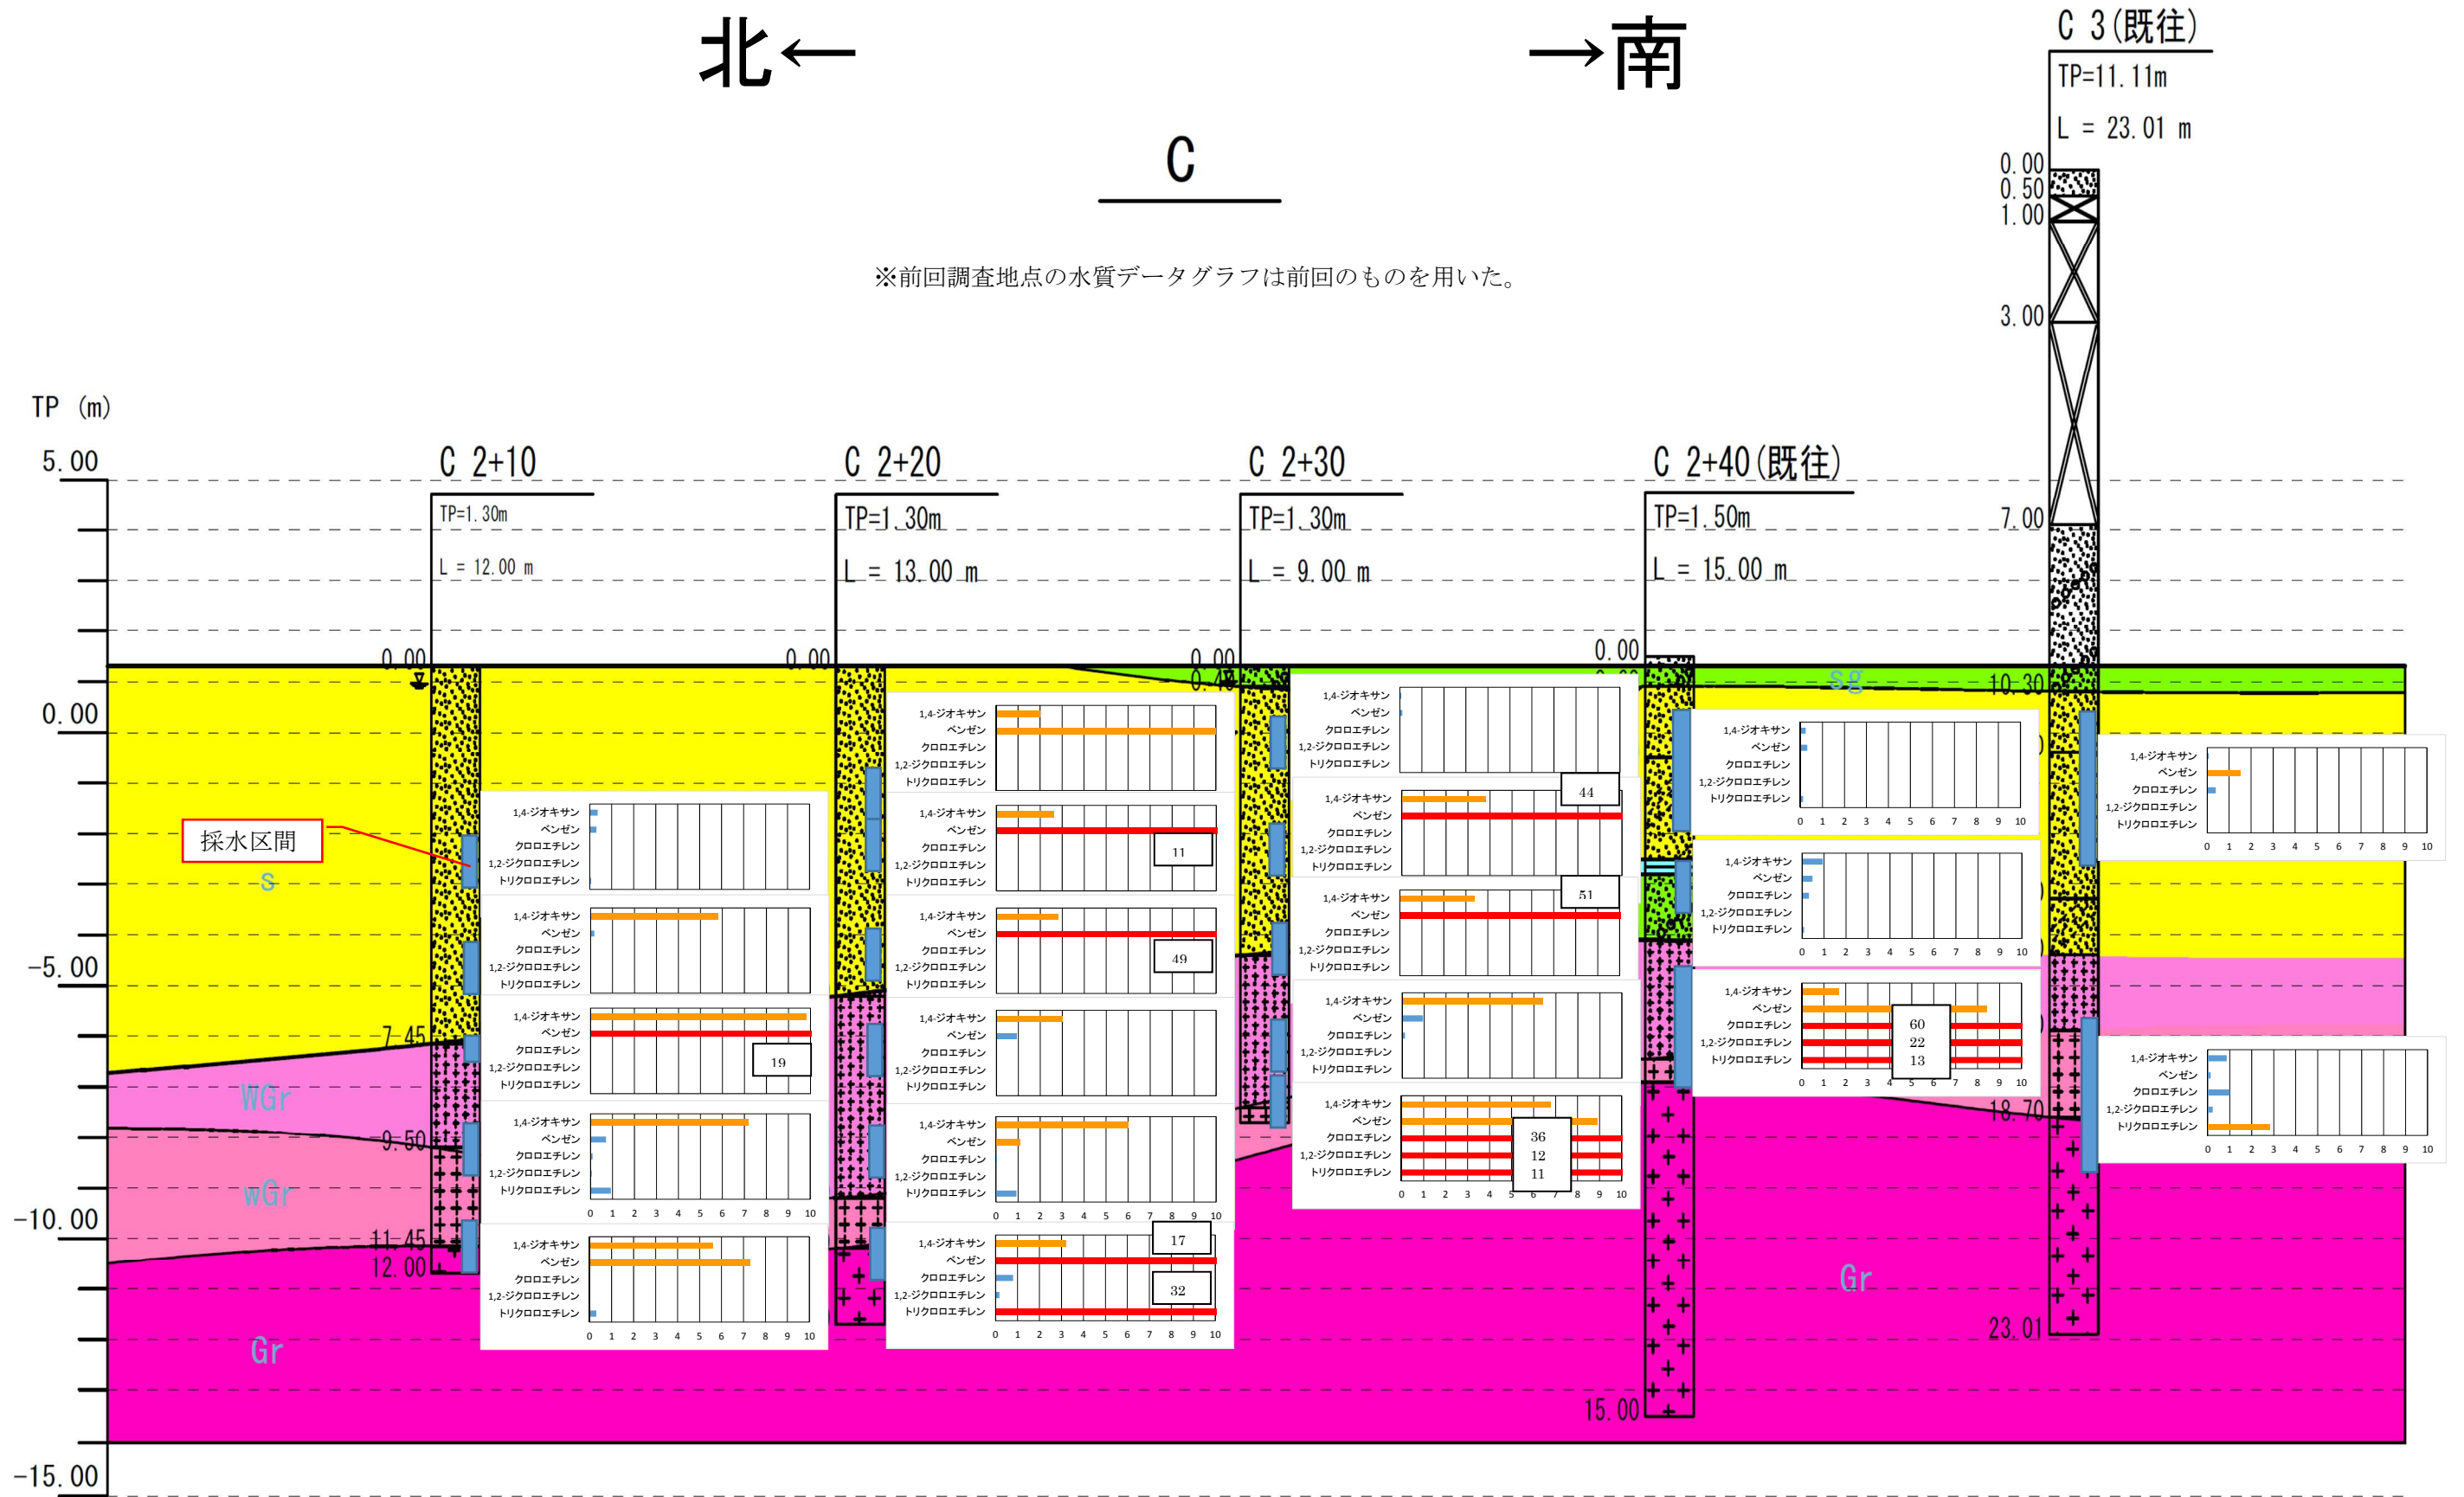
※前回調査地点の水質データグラフは前回のものを用いた。

図 1 1 C測線での調査結果 (グラフ目盛りは排水基準との比)

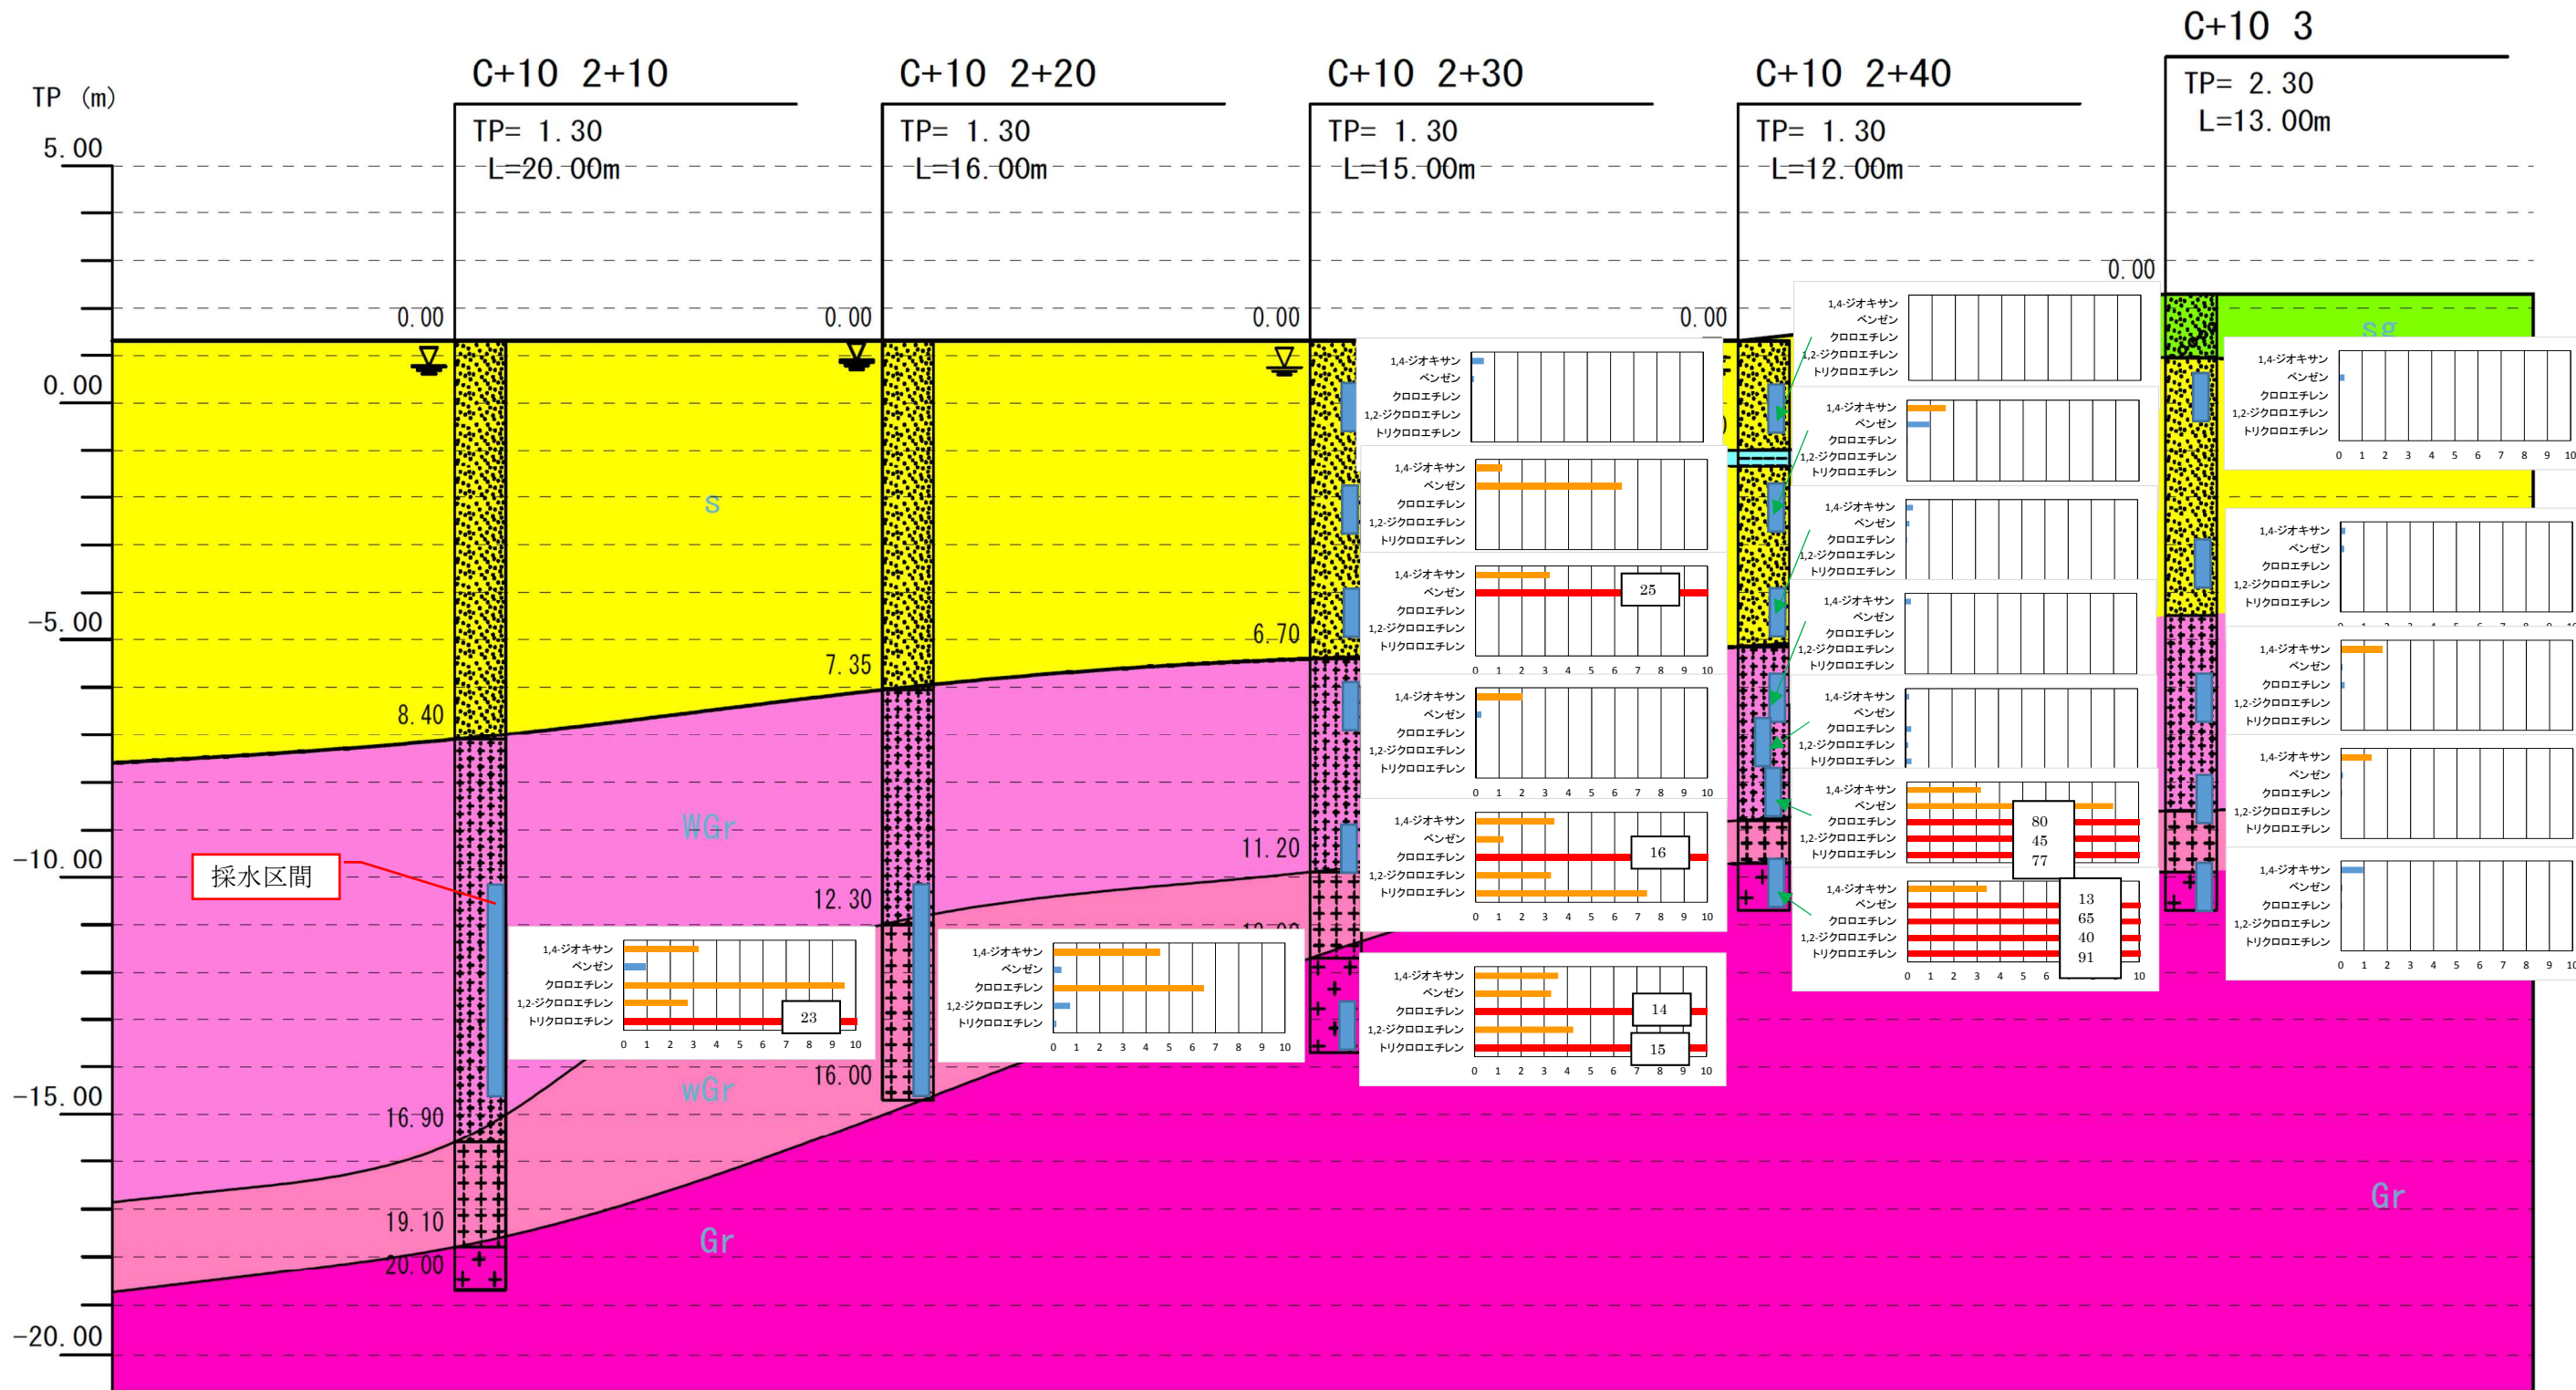
北 ← C+10 → 南

※前回調査地点の水質データグラフは前回のものを用いた。

図 12 C+10 測線での調査結果 (グラフ目盛りは排水基準との比)

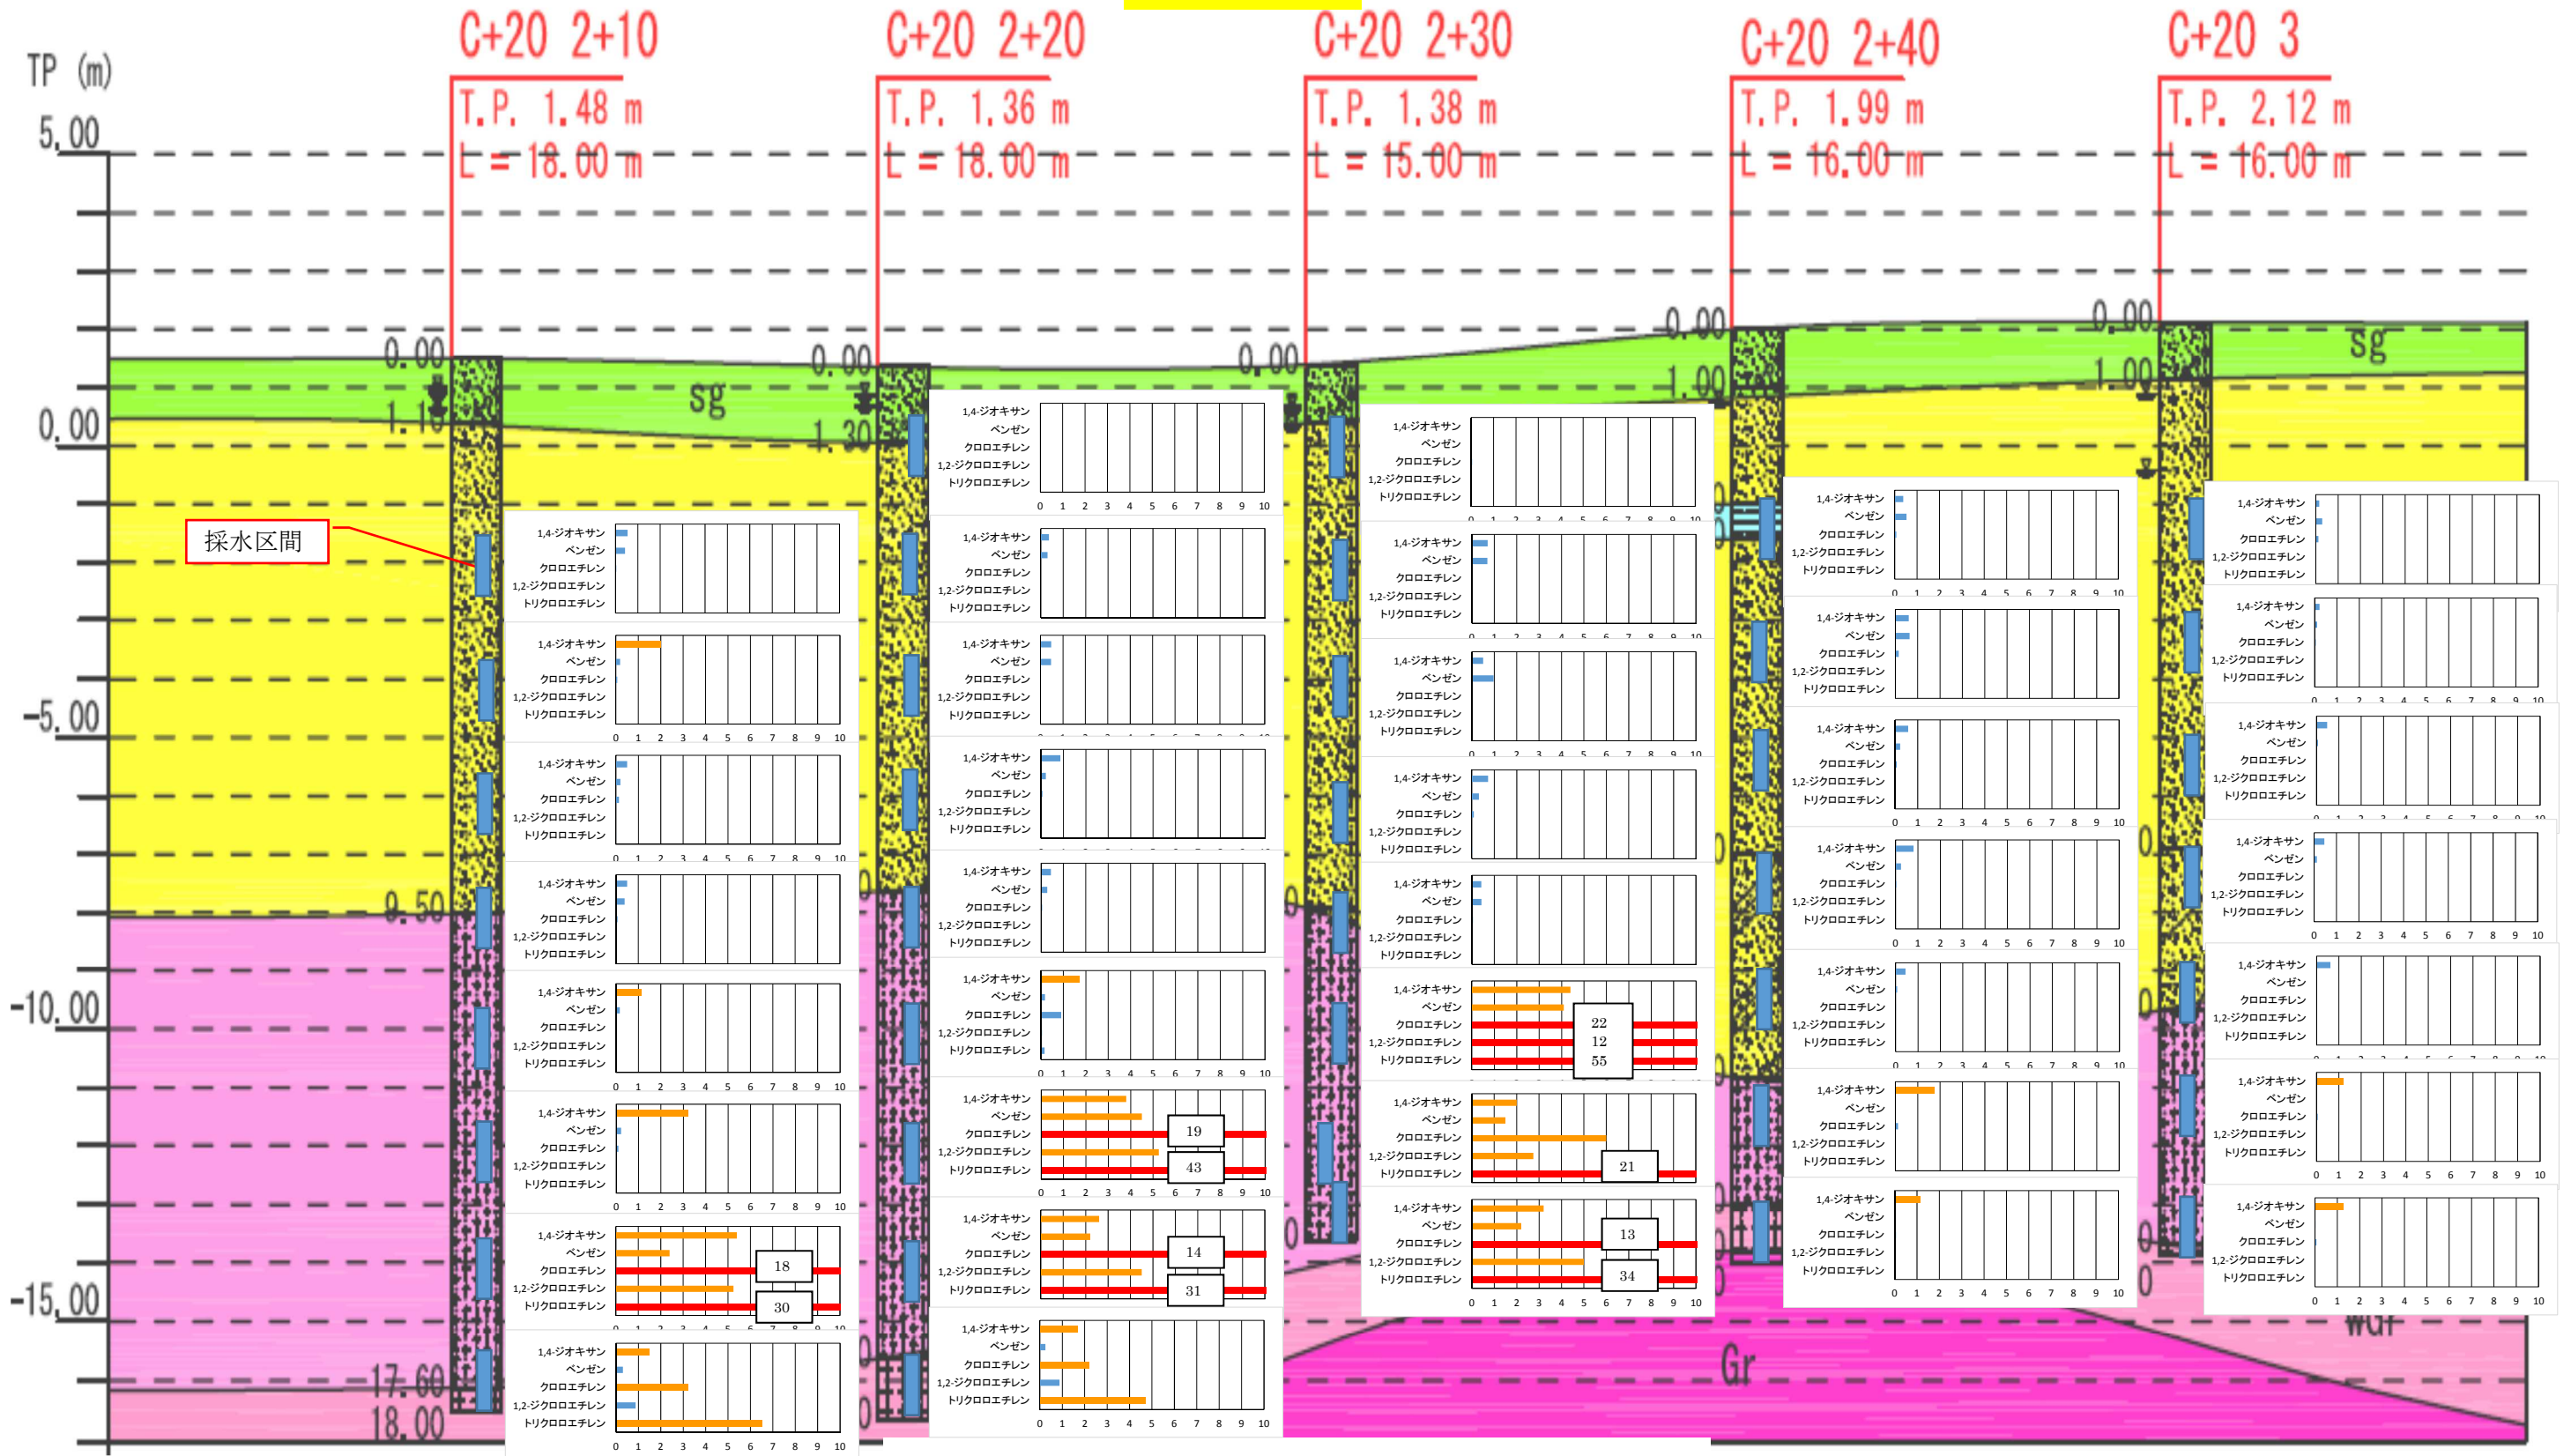
北 ← C+20 → 南

※今回調査測線。

図 13 C+20 測線での調査結果 (グラフ目盛りは排水基準との比)

水質調査結果は表2から表6のとおりで、深いところの方が汚染が高い状態であった。特に高濃度であった2+40測線の状況を見るとC+20測線までくると濃度が急激に下がっていた。

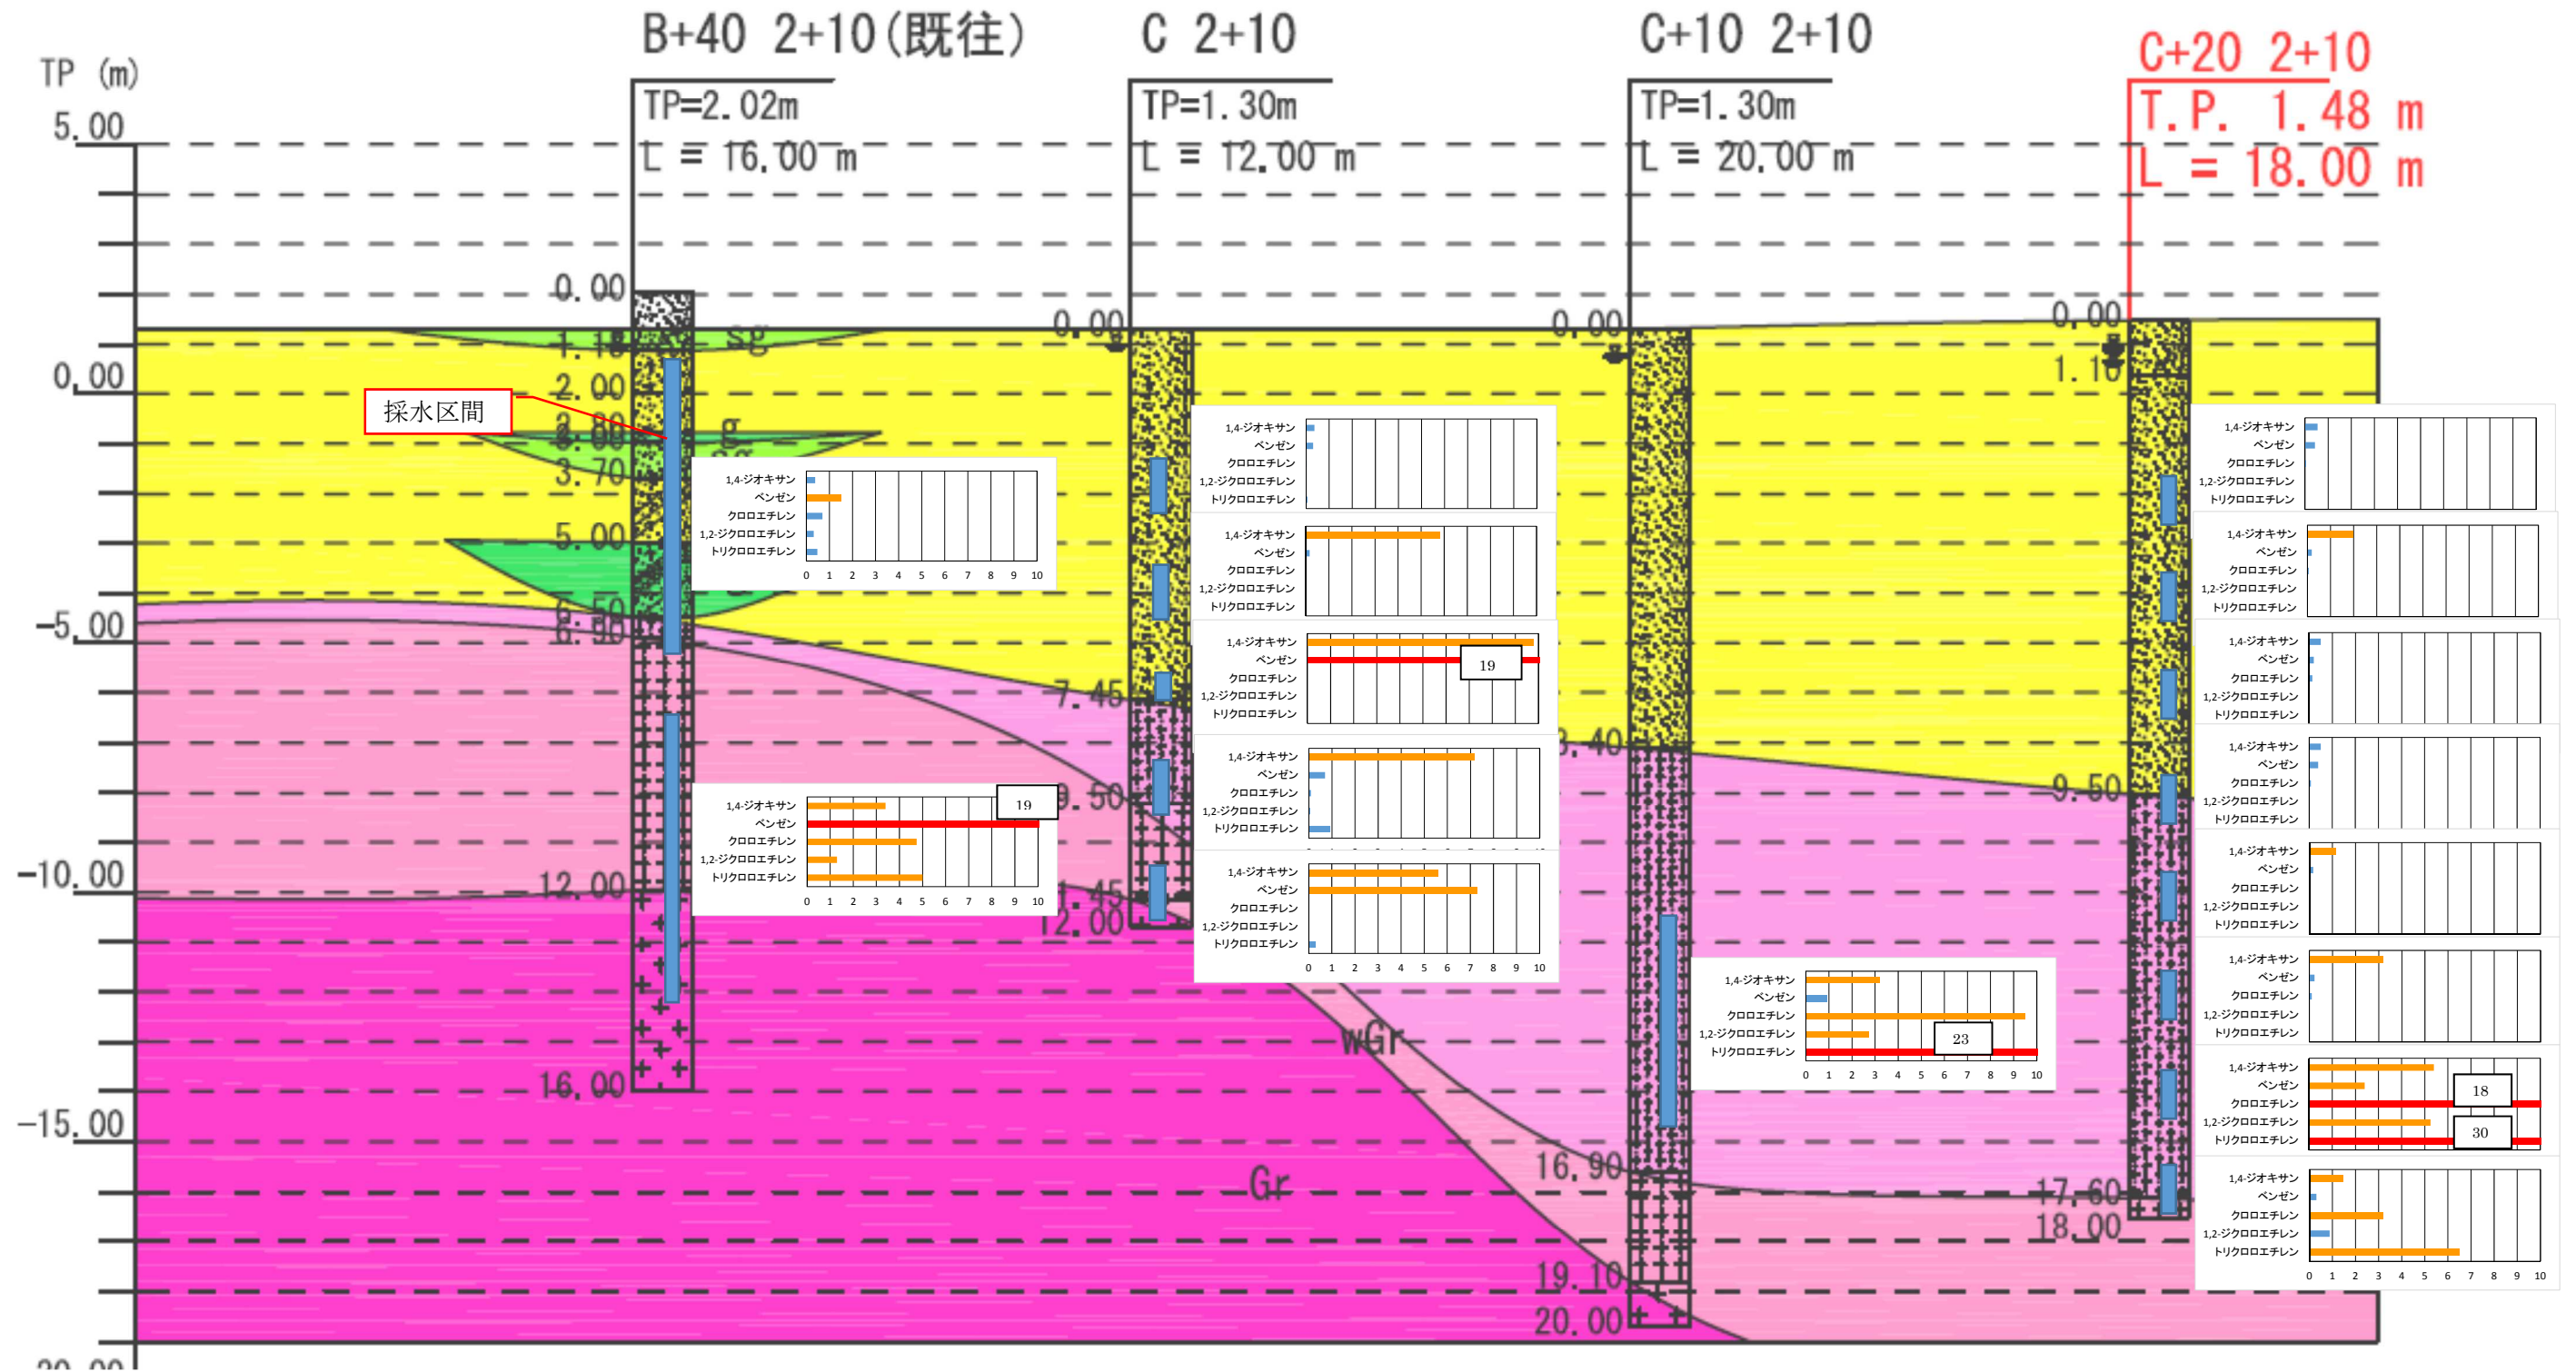
西 ← 2+10 → 東

※赤字が今回調査地点であり、それ以外の前回調査地点の水質データグラフは前回のものを用いた。

図 1 4 2 + 1 0 測線での調査結果 (グラフ目盛りは排水基準との比)

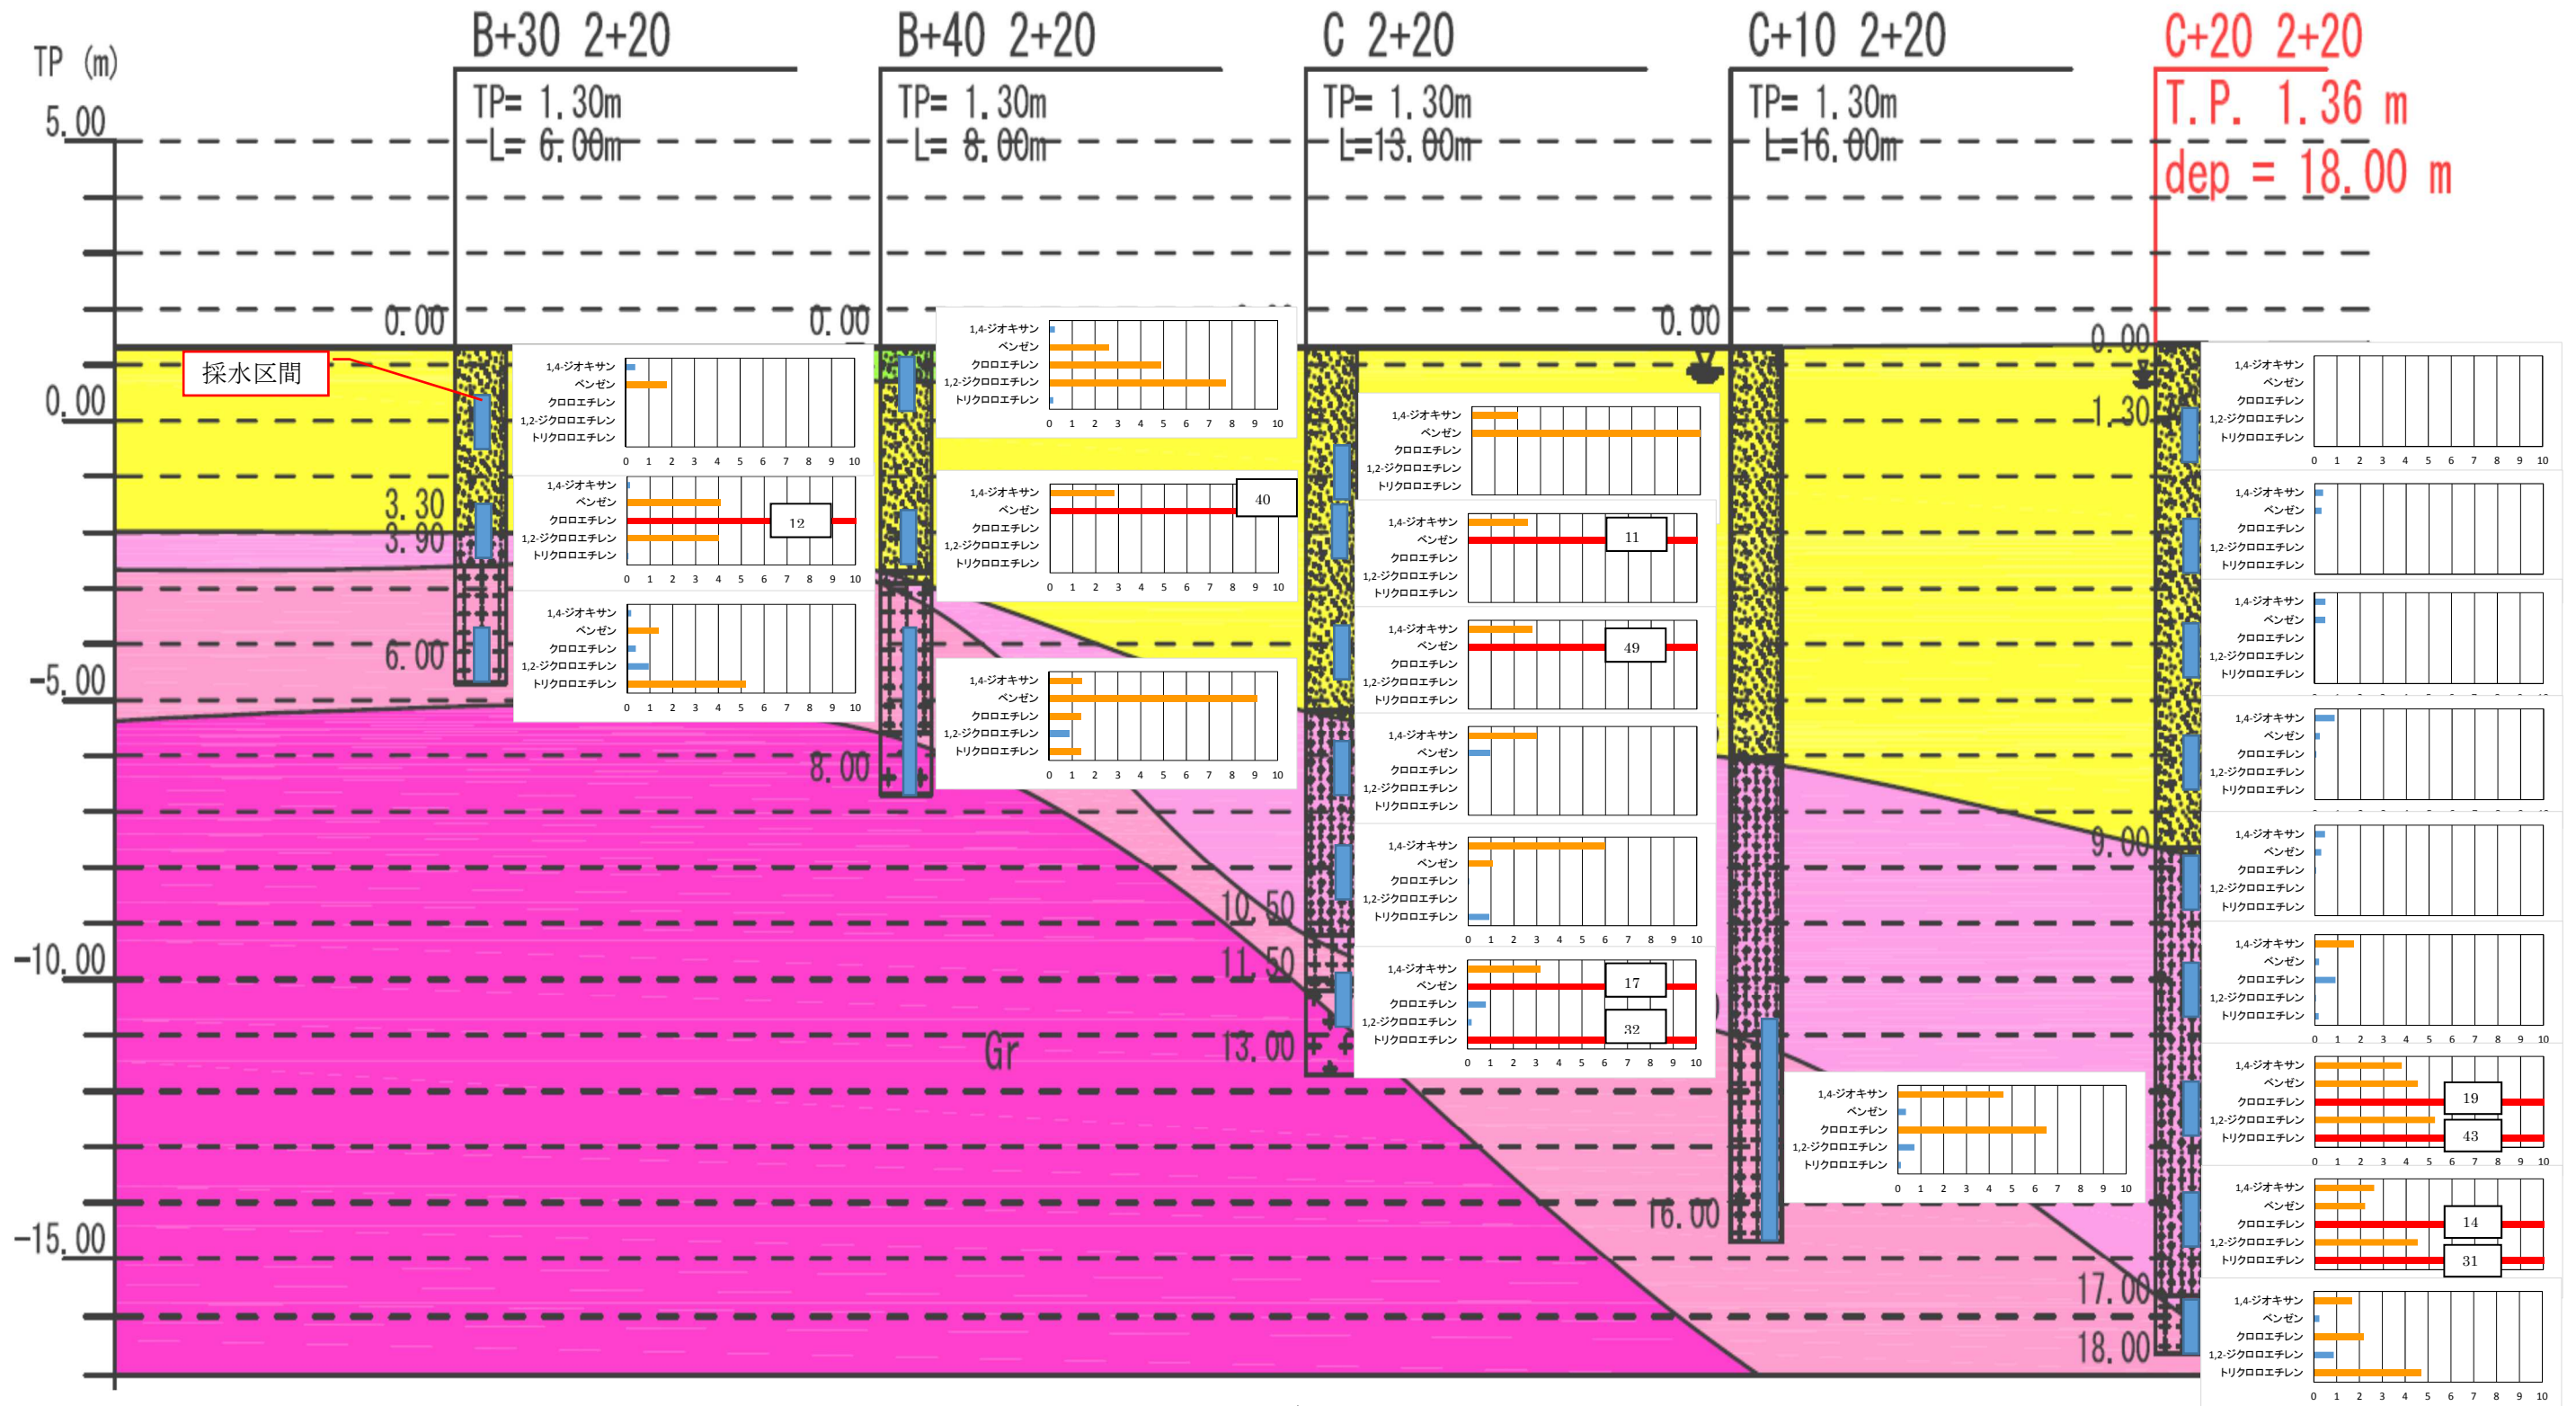
西 ← 2+20 → 東

※赤字が今回調査地点であり、それ以外の前回調査地点の水質データグラフは前回のものを用いた。

図 15 2+20 測線での調査結果 (グラフ目盛りは排水基準との比)
