# 第1回豊島処分地地下水・雨水等対策検討会次第

## D測線西側の地下水質等の状況

## 1. 概要

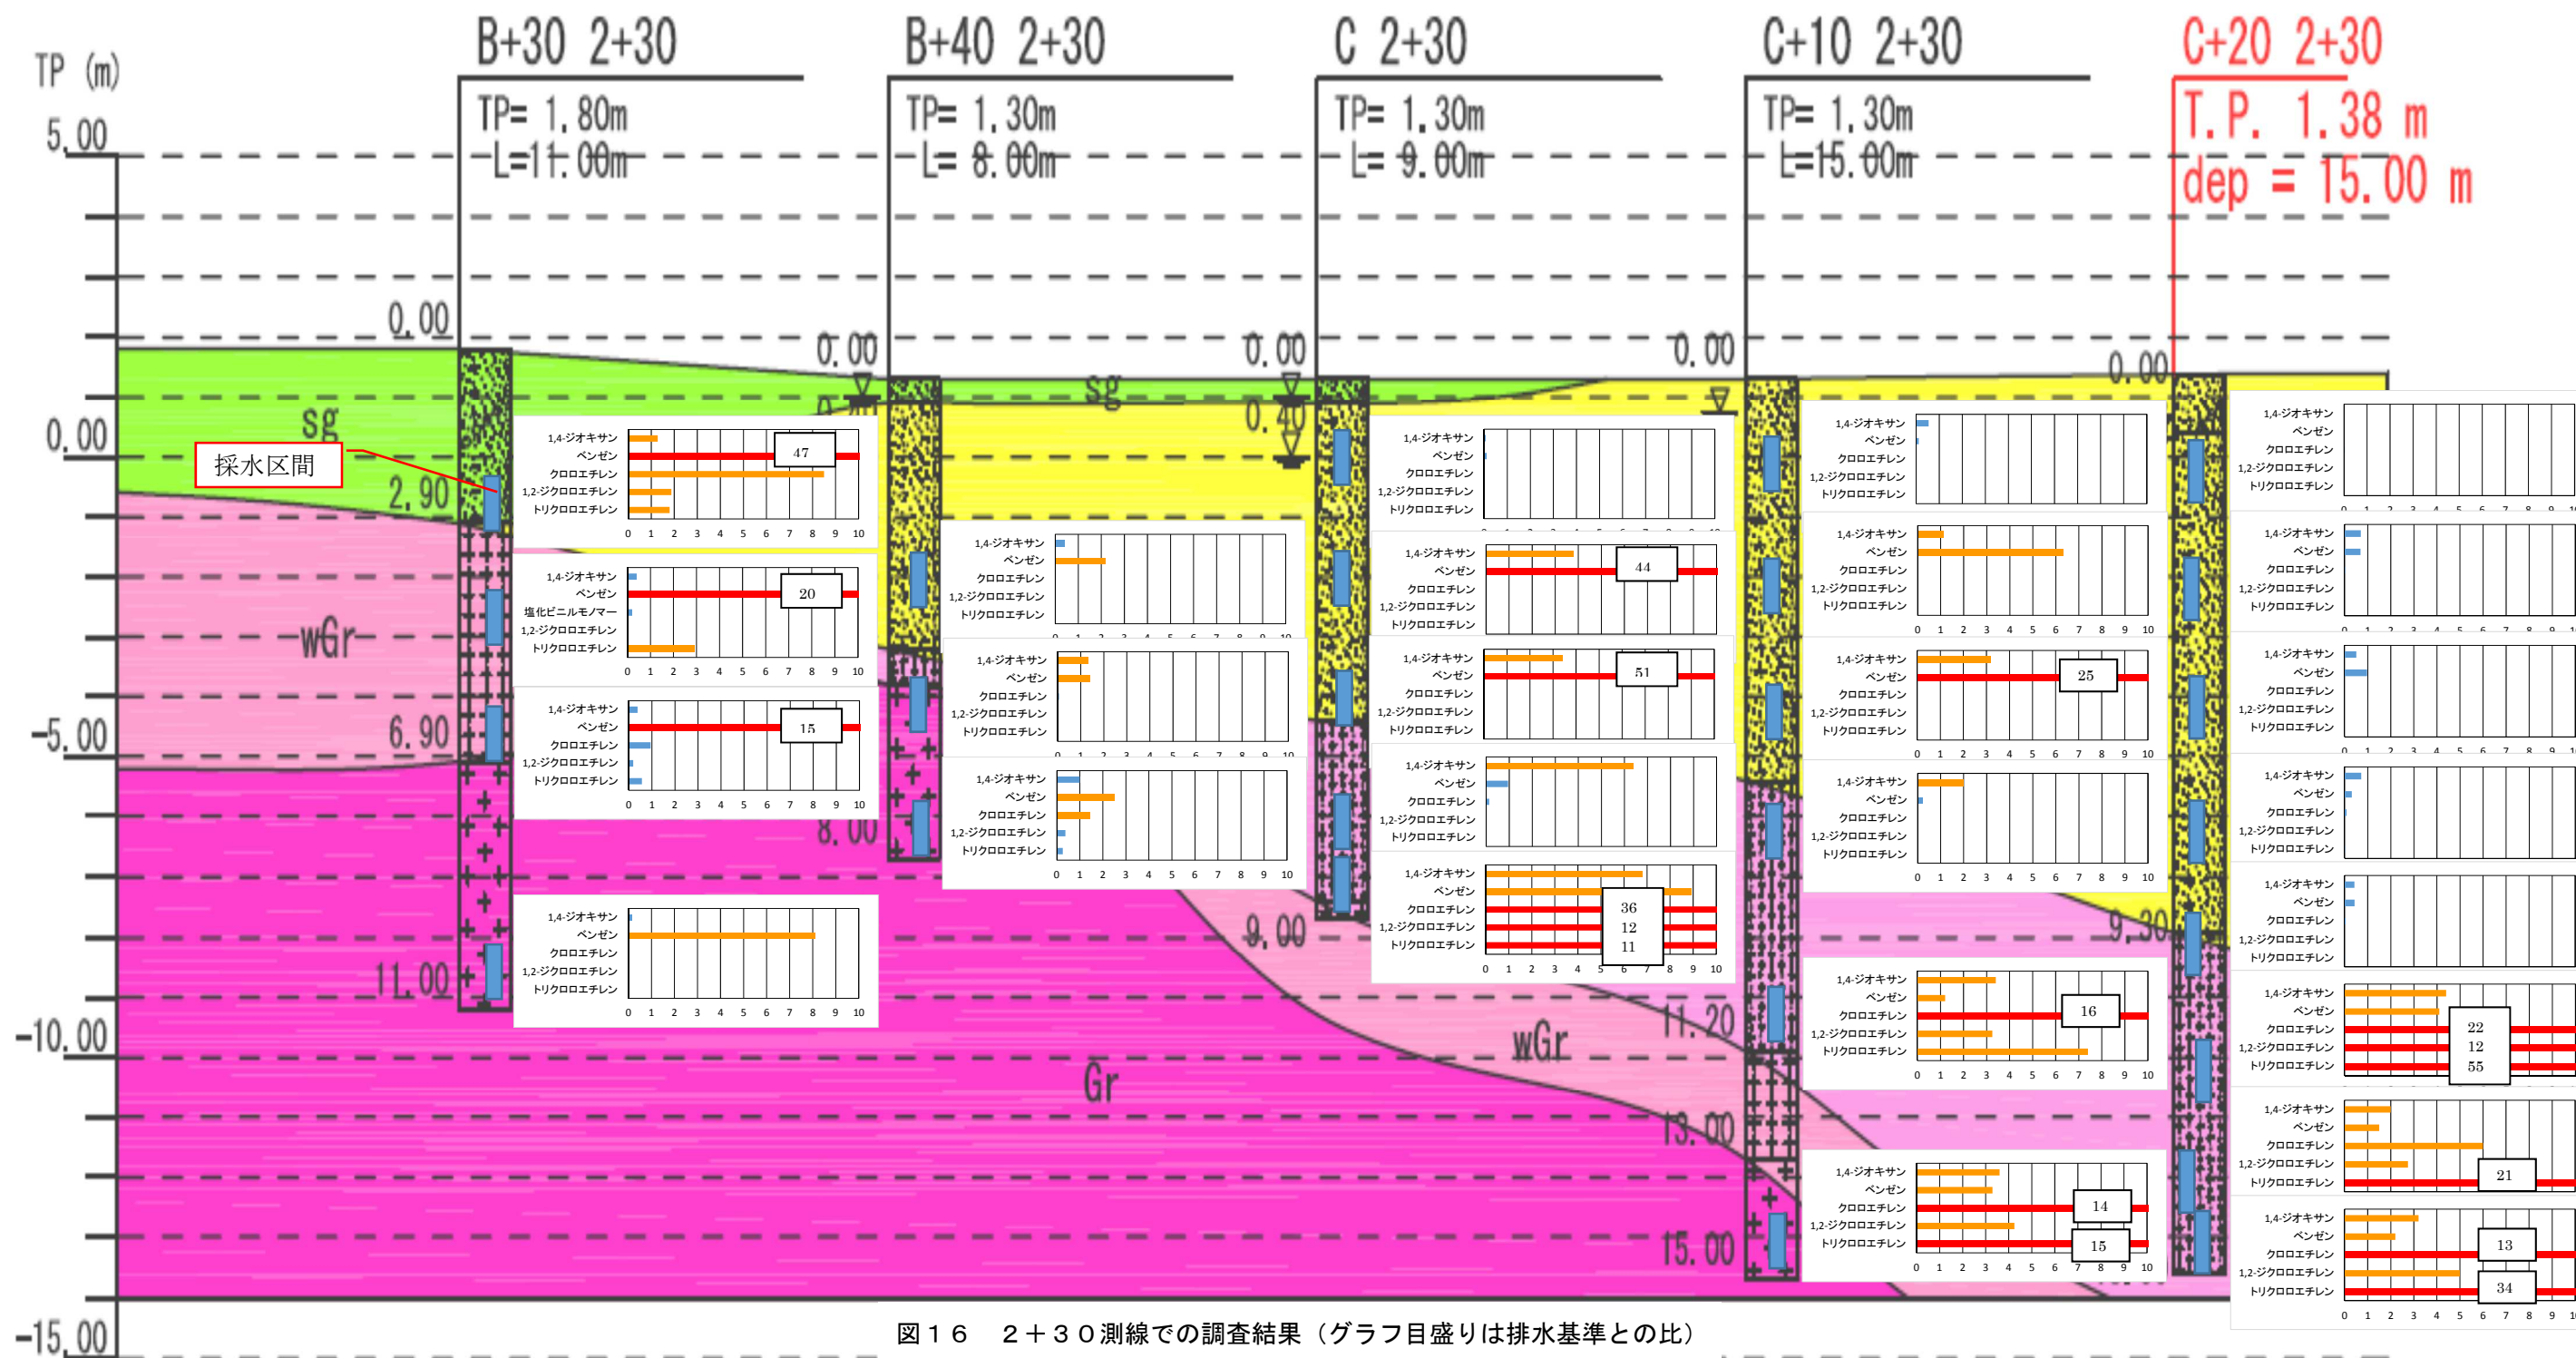
西 ← 2+30 → 東

※赤字が今回調査地点であり、それ以外の前回調査地点の水質データグラフは前回のものを用いた。

図16 2+30測線での調査結果（グラフ目盛りは排水基準との比）

ボーリング調査結果については、図7～図18において、前回の調査結果に追加した

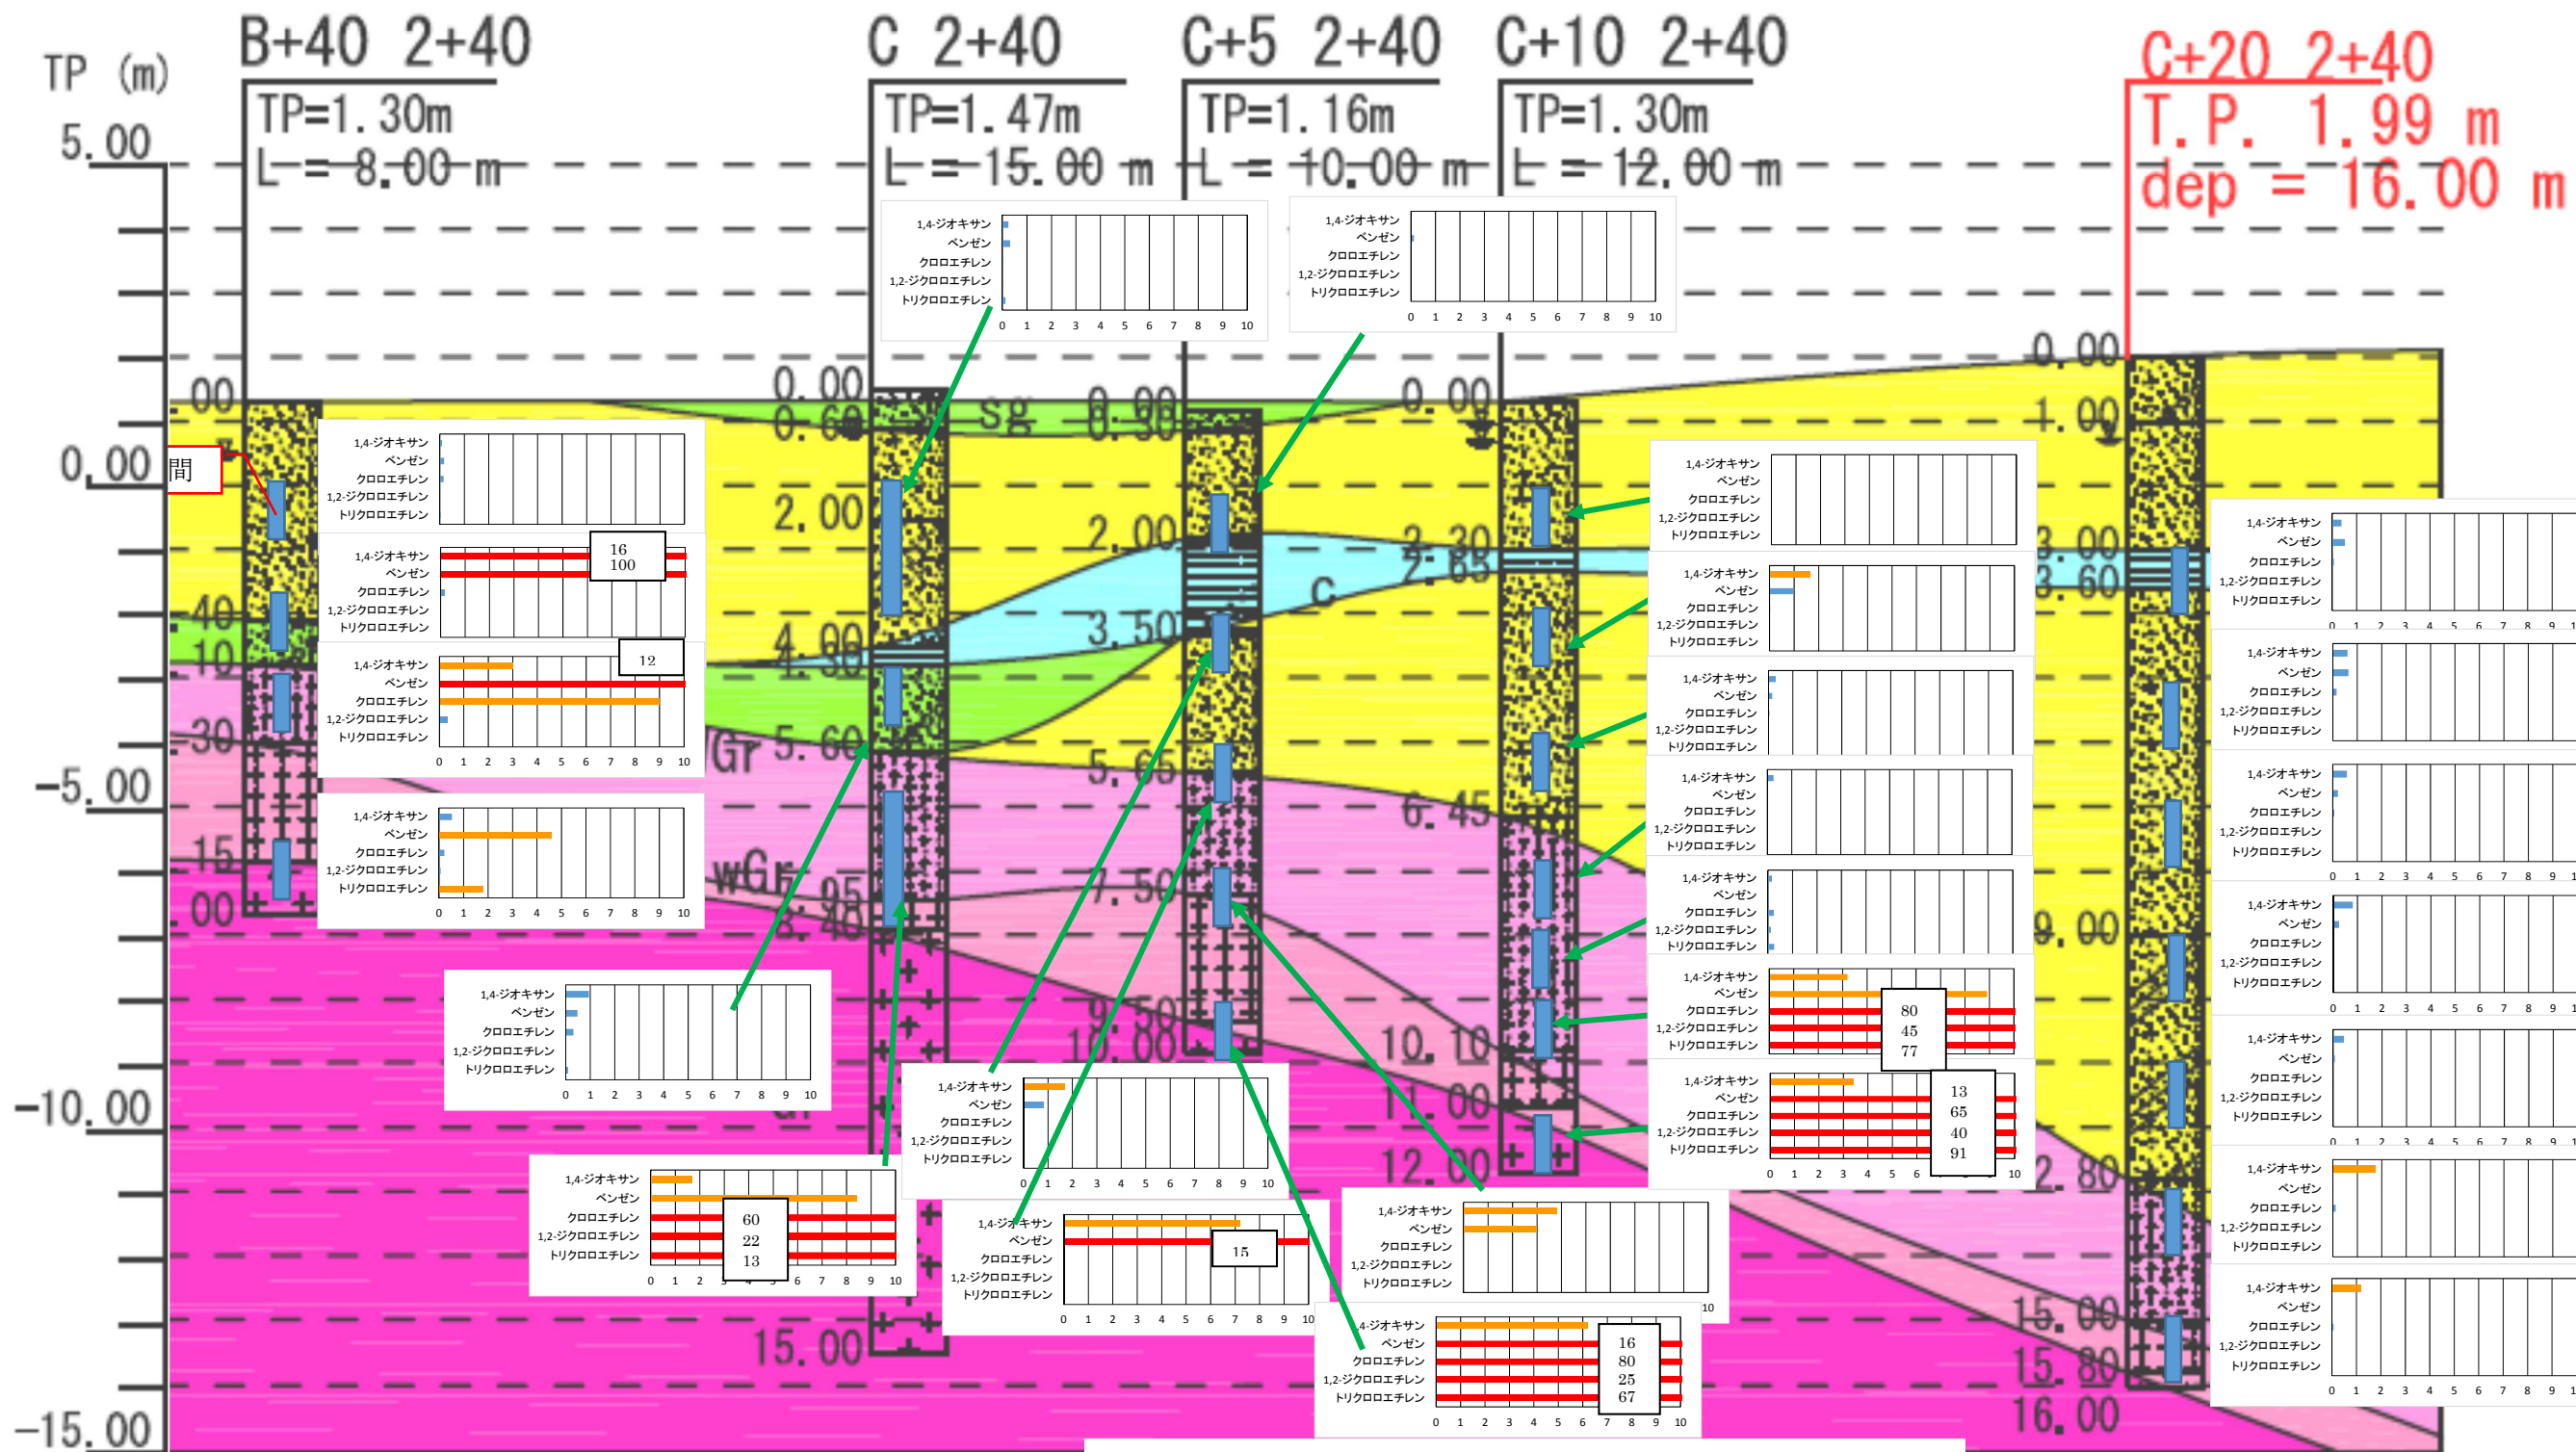
西 ← 2+40 → 東

※赤字が今回調査地点であり、それ以外の前回調査地点の水質データグラフは前回のものを用いた。

図17 2+40測線での調査結果 (グラフ目盛りは排水基準との比)

水質調査結果は表2から表6のとおりで、深いところの方が汚染が高い状態であった。特に高濃度であった2+40測線の状況を見るとC+20測線までくると濃度が急激に下がっていた。

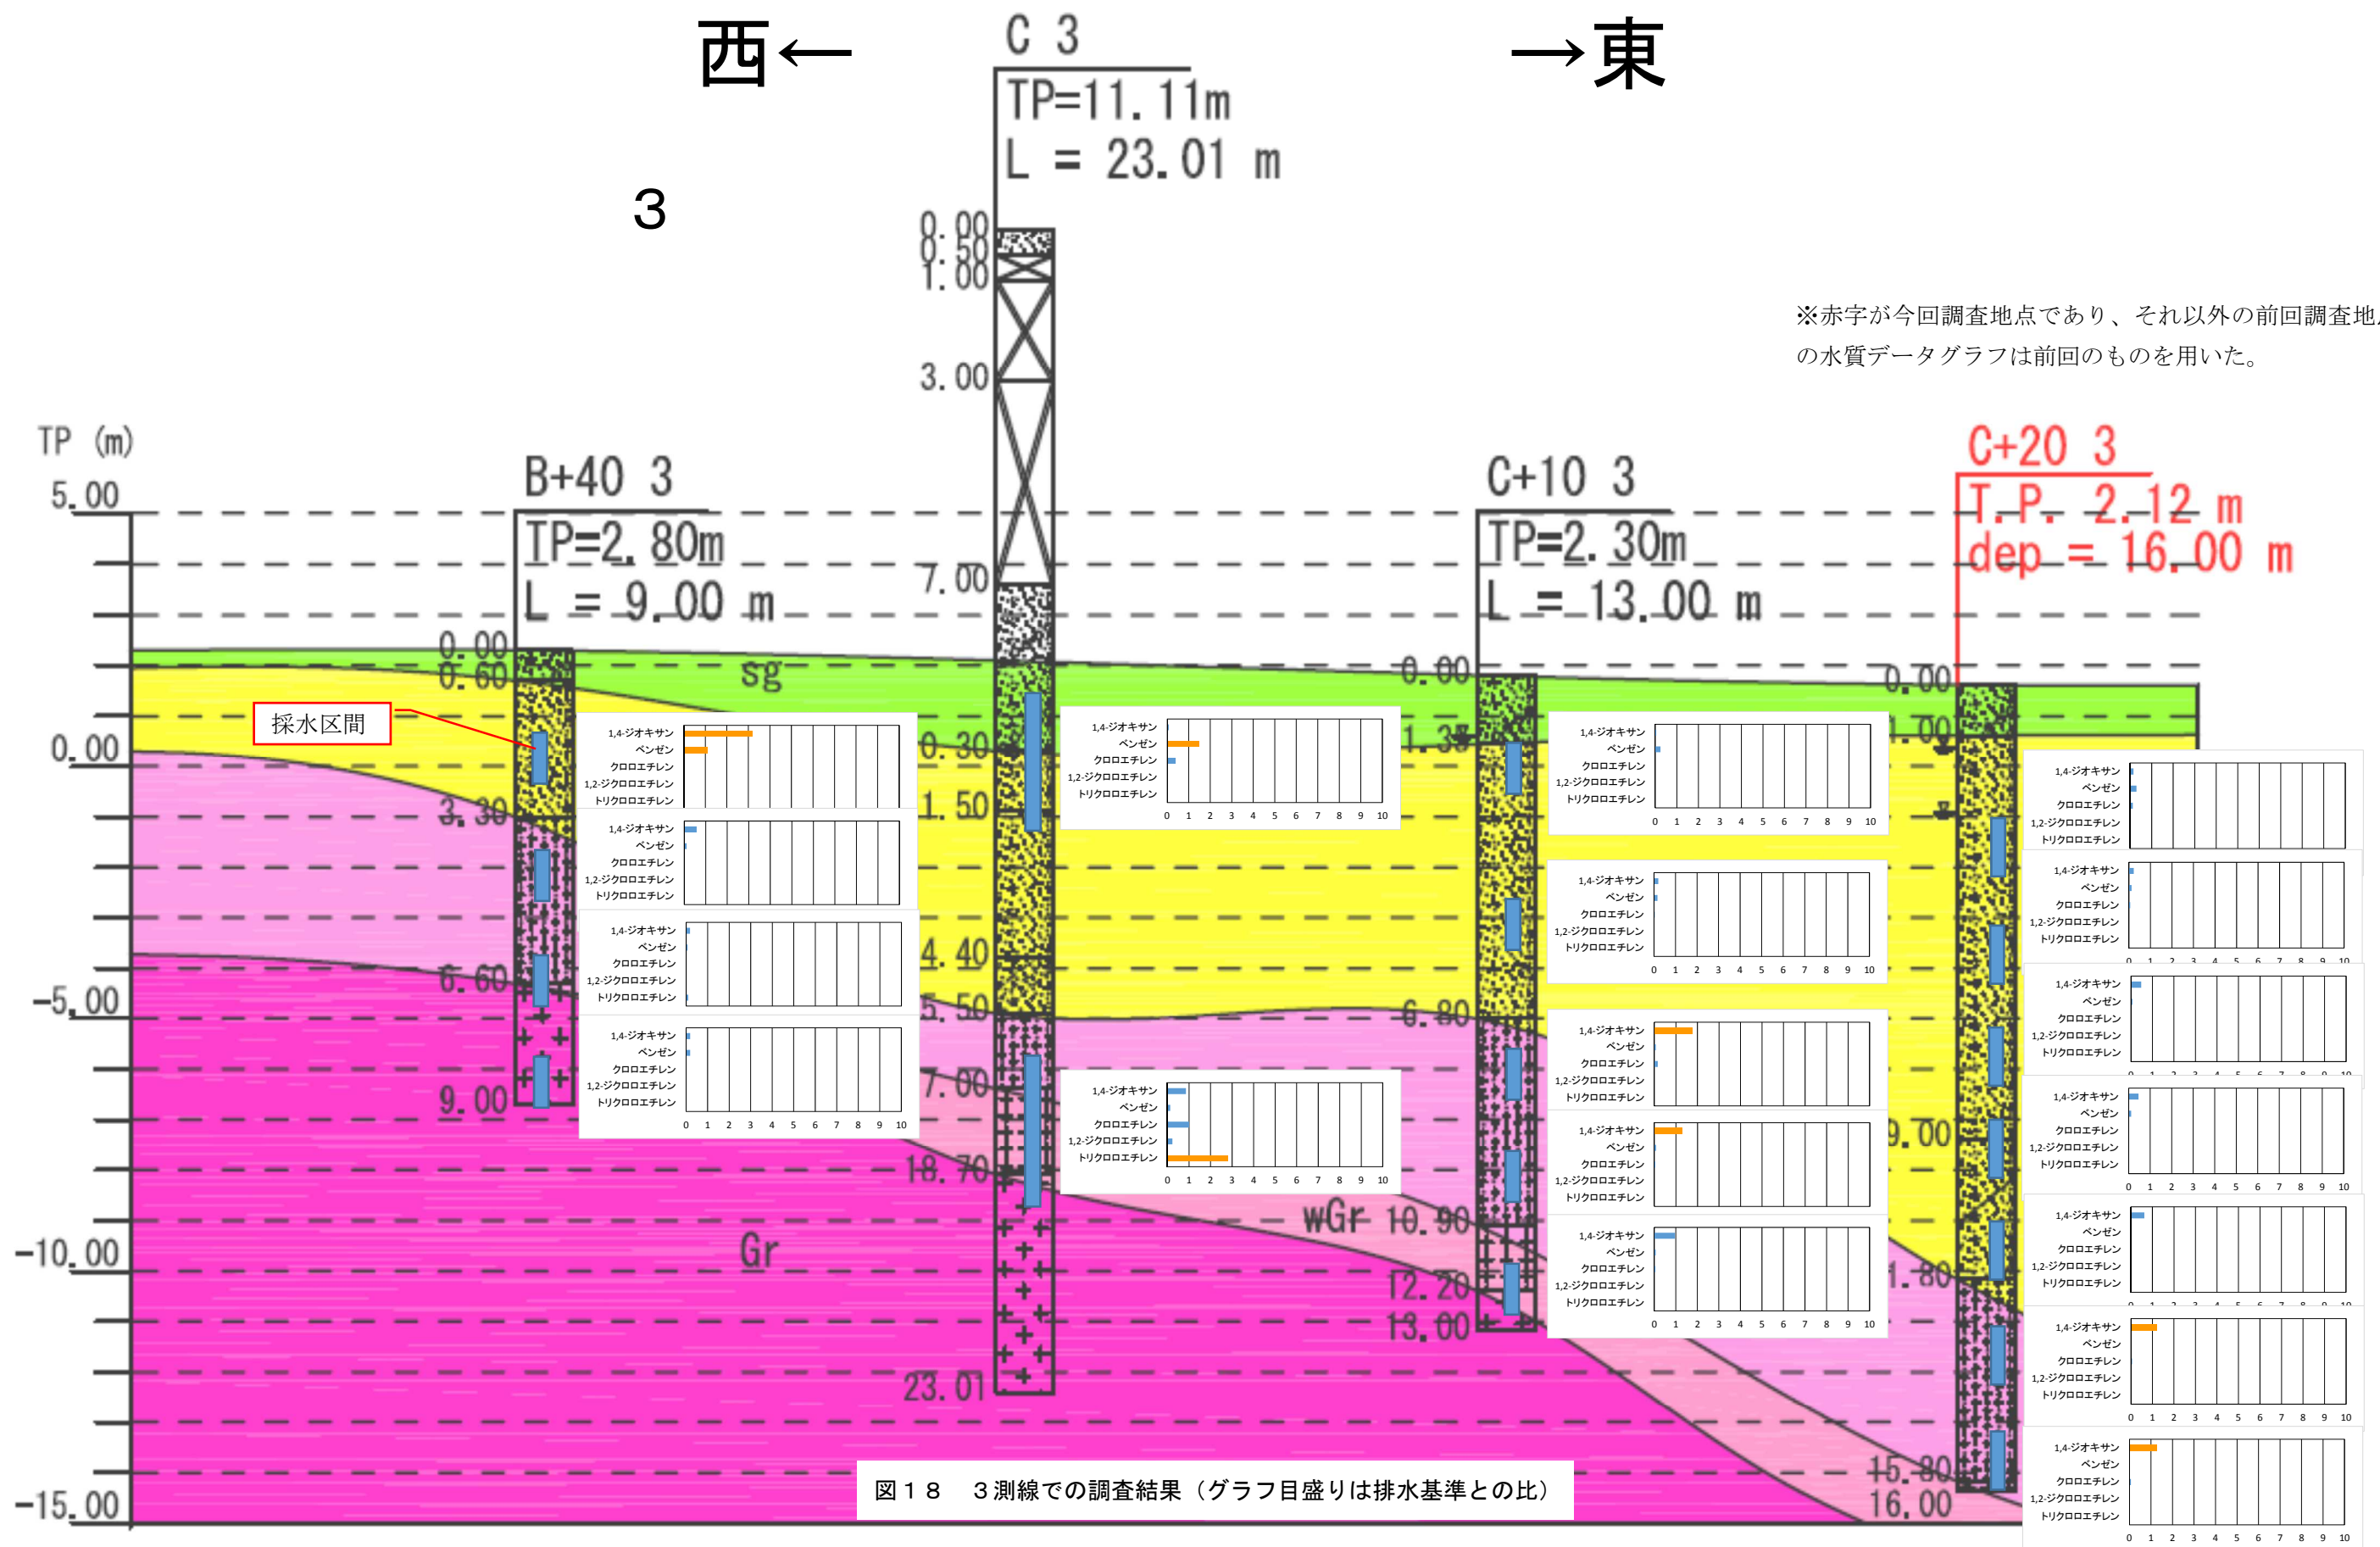
図 18 3 測線での調査結果 (グラフ目盛りは排水基準との比)

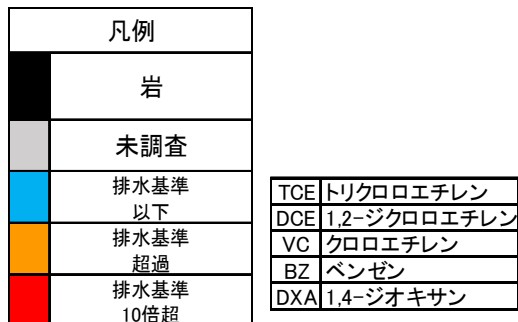
図19 排水基準値とその10倍の値で線引きして色分けした調査結果まとめ  
※今回調査地点はC+20測線上の5地点であり、その他は前回調査時のデータである。
