第2回豊島処分地地下水・雨水等対策検討会次第

日時 平成29年11月26日（日）13時～
場所 リーガホテルゼスト高松

豊島処分地における地下水浄化対策等に関する基本的事項

地下水概況調査等の状況

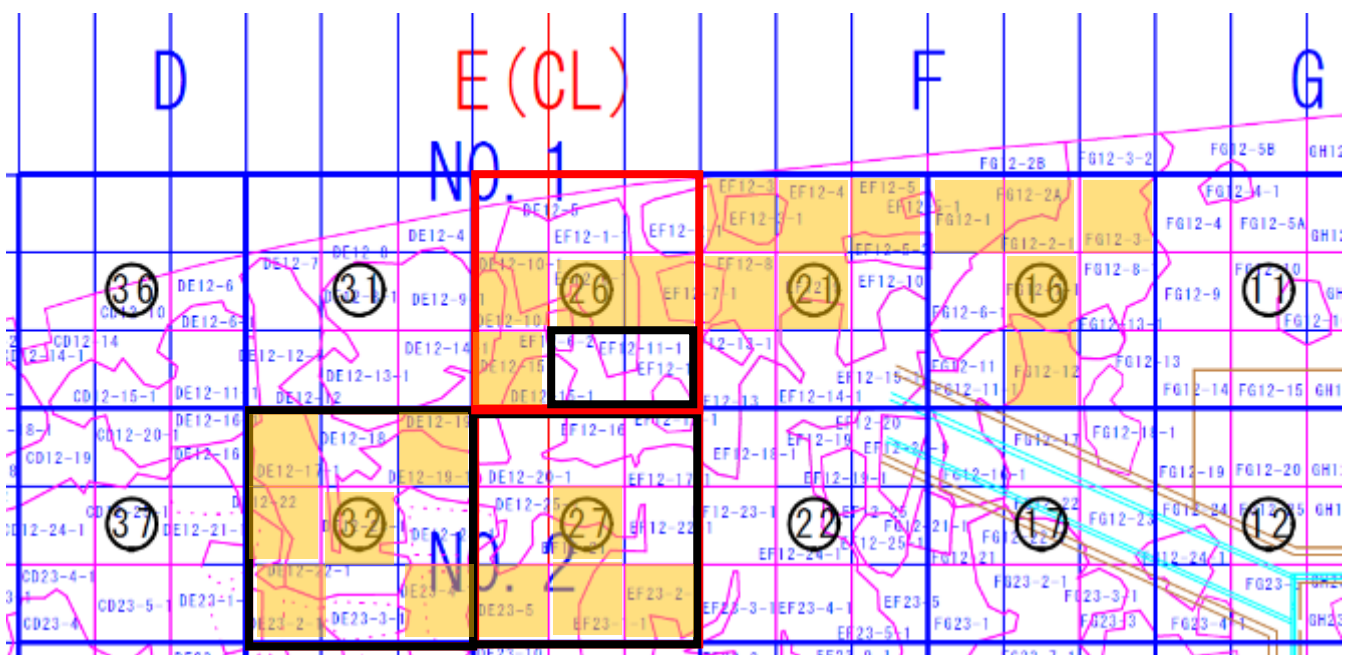
図3 地下水詳細調査区画（赤枠）

地下水概況調査で排水基準値の超過が確認された区画（㉔の区画）については、順次、地下水詳細調査を実施しているところであり、調査結果が出たものについて、表6及び図3に示す。㉔の30mメッシュの区画の中でベンゼンが排水基準値を超過している詳細調査区画があった。

※橙色部はベンゼンが排水基準値を超過、黒枠は前回報告

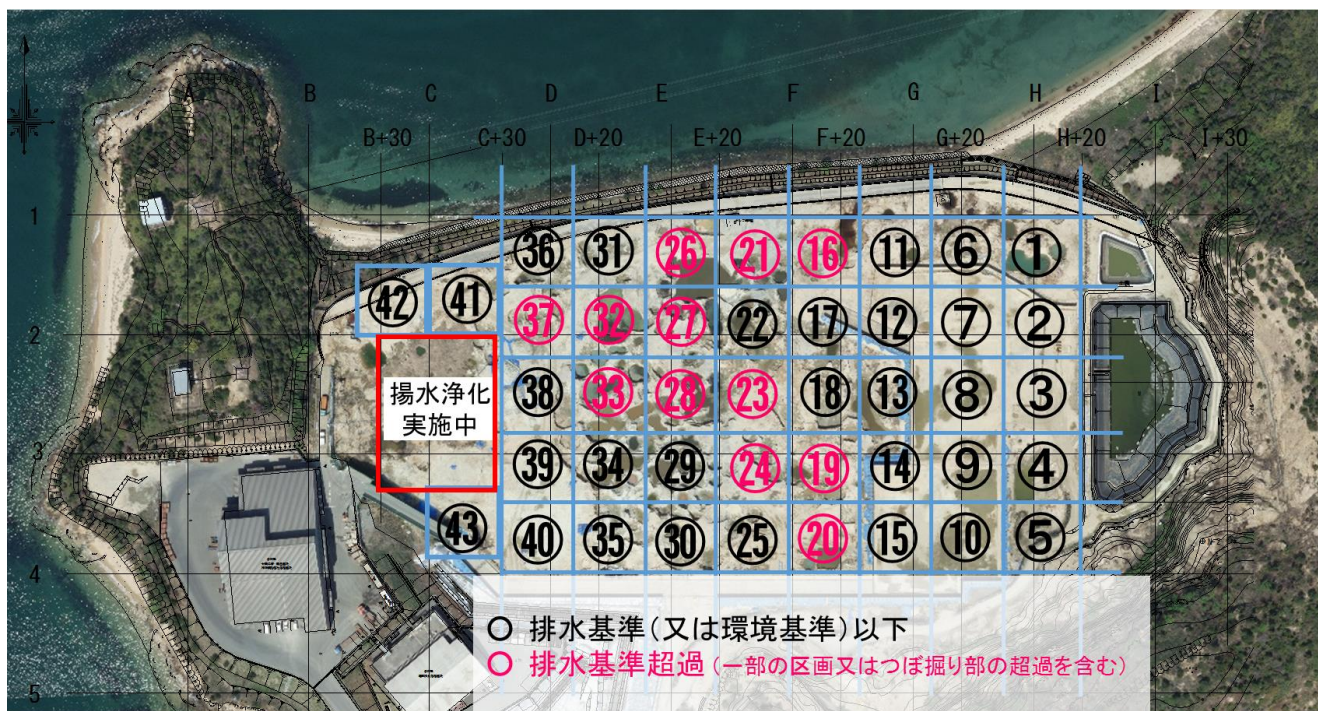
図4 処分地内の地下水汚染の状況(まとめ)

これまでの地下水概況調査等の結果に基づく処分地内の地下水汚染の状況は、図4及び表7に示すとおりであり、⑬、⑱～㉑、㉓、㉔、㉖～㉘、㉚、㉛及び㉟の30mメッシュの区画（計12区画）において、ベンゼン又は1,4-ジオキサンの排水基準超過が確認されている。これらの区画については、井戸側の設置（10ページ図5赤丸）又はつぼ掘りの拡張（10ページ図5緑枠）により地下水対策を実施する。

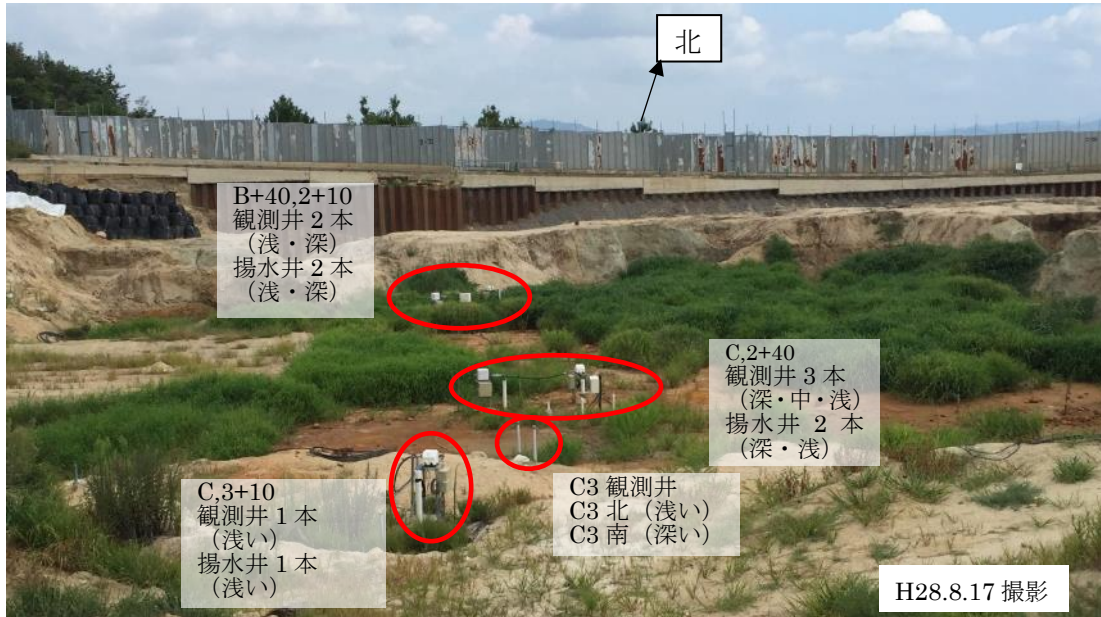
図 1 調査地点

D 測線西側の地下水を浄化するため、(B + 4 0, 2 + 1 0) 地点、(C, 2 + 4 0) 地点及び (C, 3 + 1 0) 地点に観測井及び揚水井を設置しており、揚水井に関しては平成 2 6 年 6 月から浅井戸で、深井戸においては平成 2 7 年 4 月から揚水処理を開始している。今回、2 か月毎に実施しているモニタリングの結果及び揚水量等並びに追加の調査等について報告する。

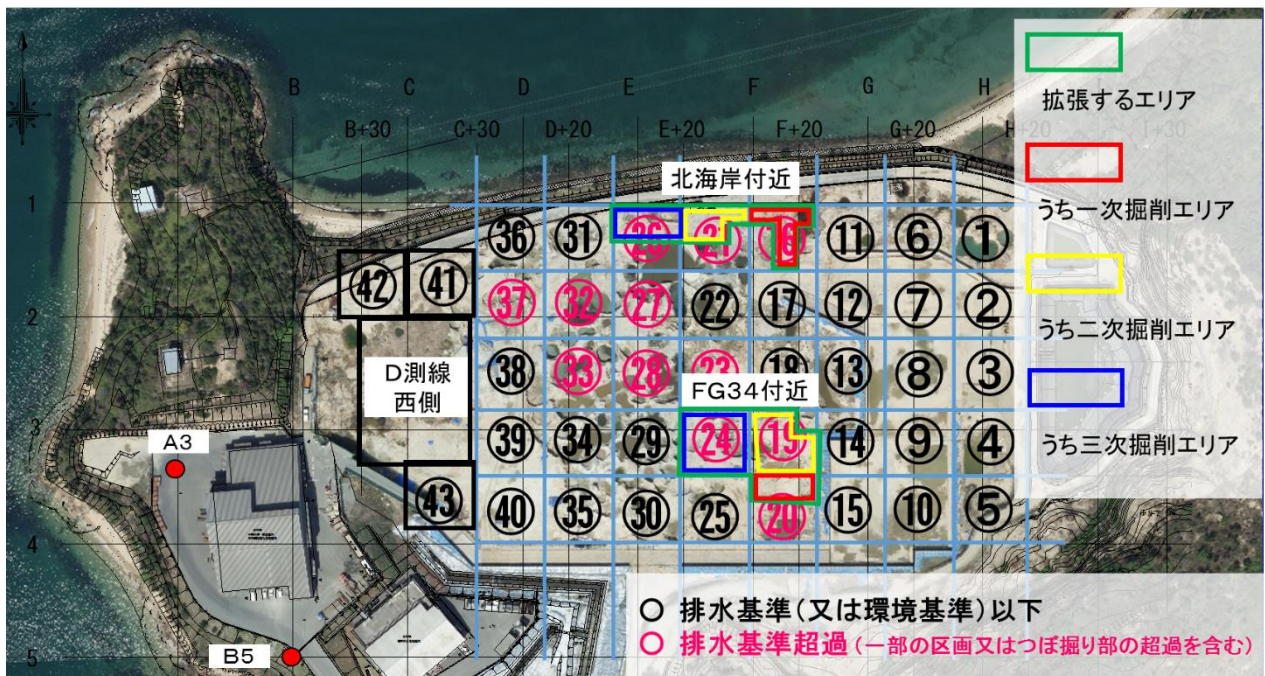
図1 平面図

今回、平成29年10月20日付けで地下水・雨水等対策検討委員会委員に意見照会を行い、了承を得た実施計画書に基づき、平成29年11月6日、7日に図1のFG34付近の一次掘削を実施したことから、つぼ掘り拡張工事等の状況について報告する。

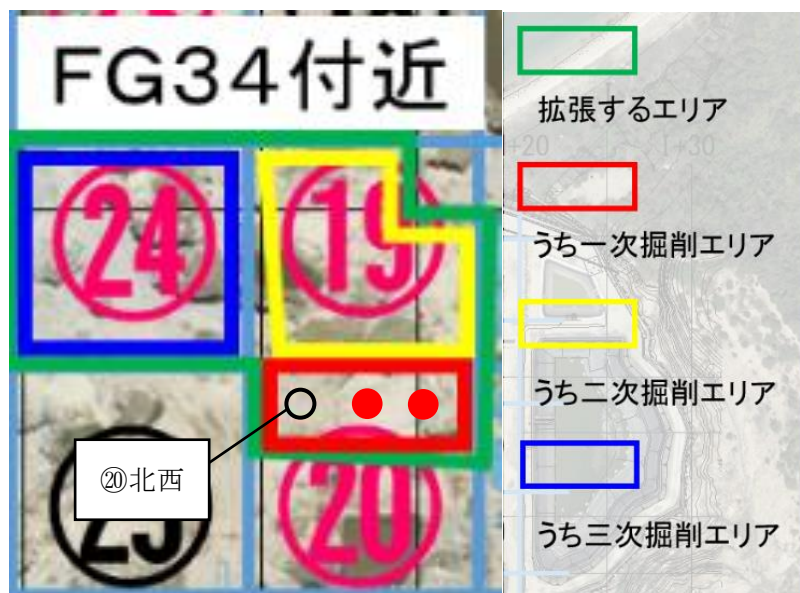
図3 拡張後の詳細調査位置(赤丸)

㊦北西で確認されている地下水汚染の範囲を調べるために、拡張後の底面TP+1mを施工基面(図4)とし、図3の赤丸部分で㊦北西と同じ深度でのボーリングを行い、水質調査を実施する。二次掘削を実施した後のエリアも図3の赤丸部分の同じ深度での調査を検討することとする。

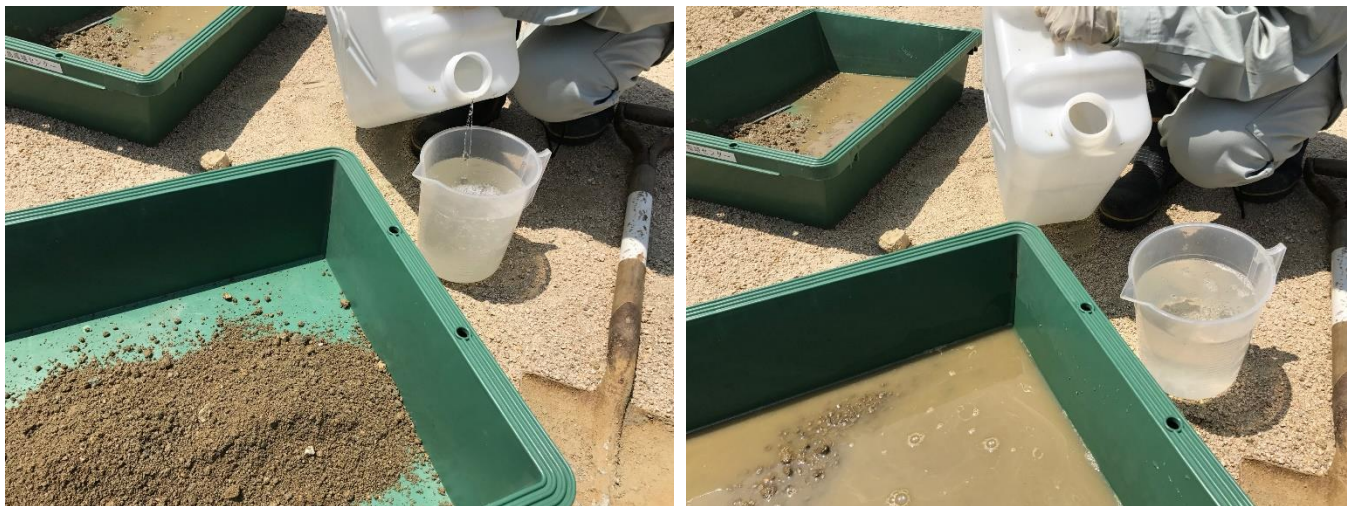
写真2 洗浄プレ試験の状況

- ・容器に土壌を2 L程度入れる。
 - ・上記土壌に水を2 L又は6 L注ぎ、直ちに土壌を採取し水切り後、溶出試験を実施した。
- なお、トレンチでの作業のことも考え、水を加えただけで攪拌等の作業は実施していない。

試験結果は表2のとおりであり、水に浸すような作業であってもある程度の洗浄効果が得られた。

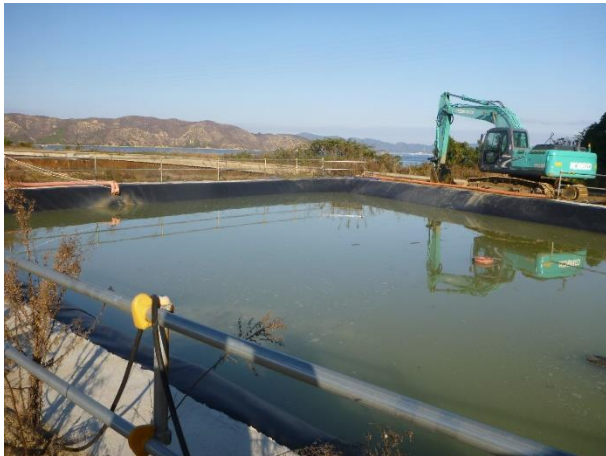
写真5 洗浄状況

ロット3でベンゼンが0.01mg/lを超え、1,4-ジオキサンが0.05mg/lを超える結果となったことから、現在ロット3の本対象土壌を新貯留トレンチへ投入し、洗浄中である。
