処分地東側の深い層の水質の状況（⑧⑫⑭の区画）

D測線西側の集水井の設置工事

油混じり水周辺土壌の洗浄浄化業務

油混じり水周辺土壌の洗浄浄化業務
実施計画書

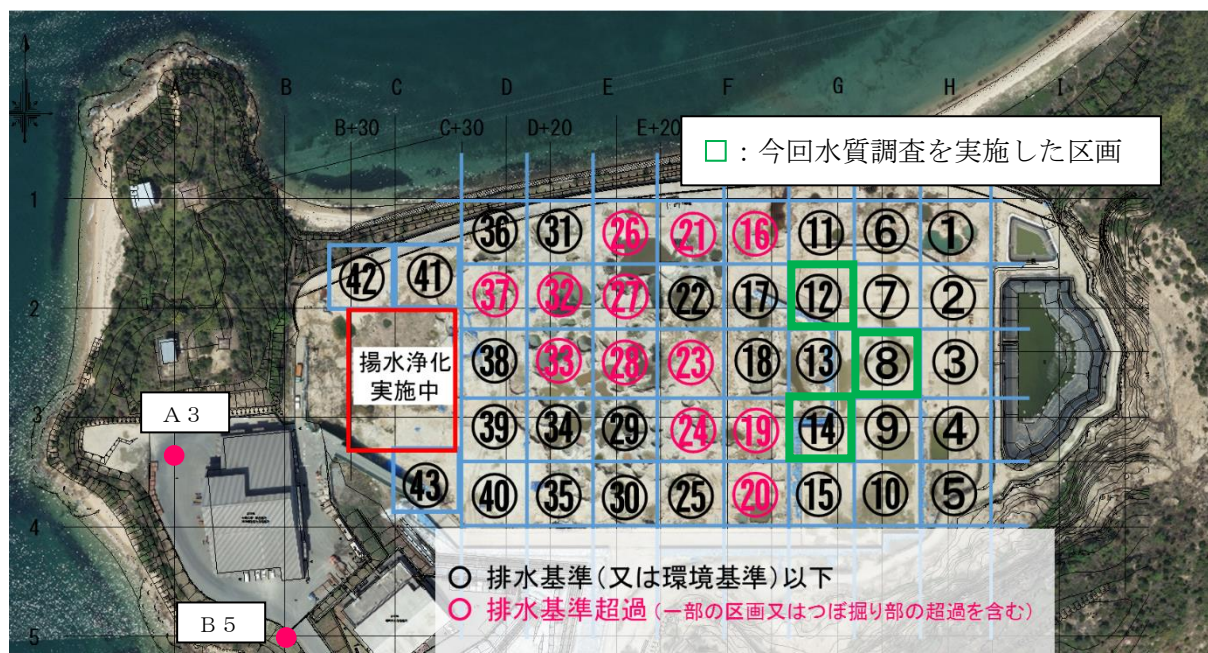
図1 地下水汚染状況

豊島処分地の概況調査及び詳細調査に基づく地下水汚染状況は図1のとおりであり、それぞれの汚染地点において順次、対策を実施しているところであるが、地下水汚染領域の確認のため、⑧、⑫及び⑭の区画（図中緑枠）において、今回新たに深部の水質確認調査を実施したことから、状況を報告する。

水質調査の結果は表1から表3のとおりであり、⑧の区画においては排水基準値を満足しており、⑭の区画においては環境基準値についても満足していた。⑫の区画においては、TP-2～3m付近及びTP-7～8mにおいてベンゼンが排水基準値を超過していたが、以深の深度においては排水基準値を満足していたことから、汚染の拡大を防ぐためにセメントにより観測孔を閉塞させた。

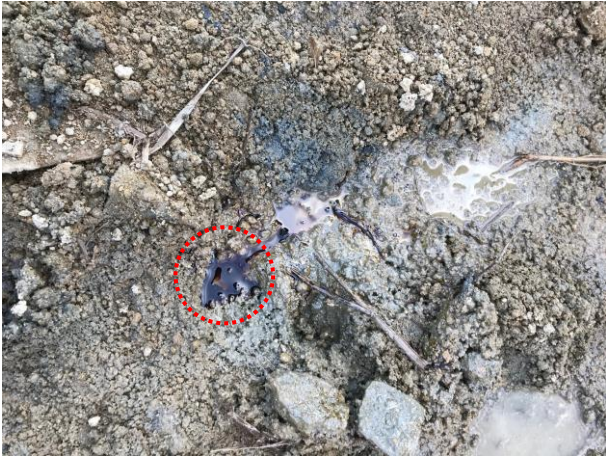
写真1 掘削（油）の状況（H30.1.12撮影）

掘削は、広めに行い油が確認されたところを重点的に掘削した。

油については、掘削時やその後の湧水がたまって数日経った頃、たまった水を除去した直後に確認され、確認された付近は再掘削を実施している。確認のため図 2 の土壤検体採取箇所油の混じった土壤の油分を測定したところ、表 3 のとおり 14mg/g であり、ブランクとして測定した油の確認されていない土壤の分析結果の 1.2 mg/g と比較すると高い濃度であった。また、同地点において油滴が確認されなくなるまで掘削した後の下の土壤について測定するとブランクと同じ 1.2 mg/g であった。なお、現時点で確認された湧水の VOCs 及び 1,4-ジオキサンを念のために測定したところ、表 5 のとおり 1,4-ジオキサンが環境基準値をやや超過しているのみであった。

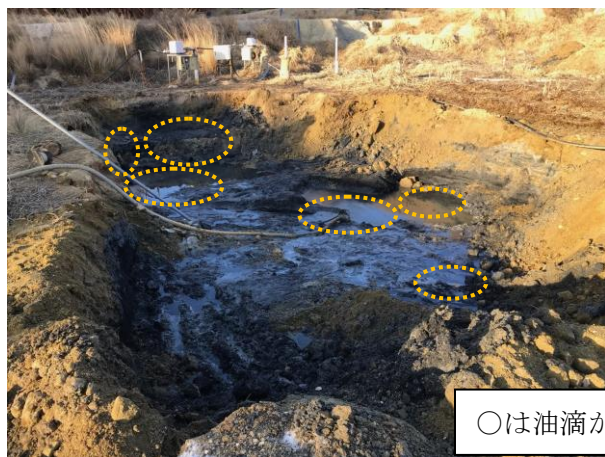
写真4 掘削の状況（H30.1.12撮影）

○は油滴が確認された場所

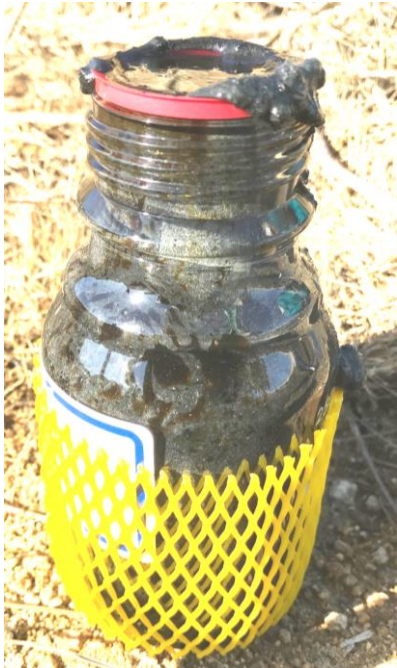
写真8 油の混じった土壌 (H30. 1. 12 撮影)

土壌	油分 (mg / g)
周辺土壌 (ブランク)	1.2
掘削中土壌 (写真8)	14
掘削後の下の土壌	1.2

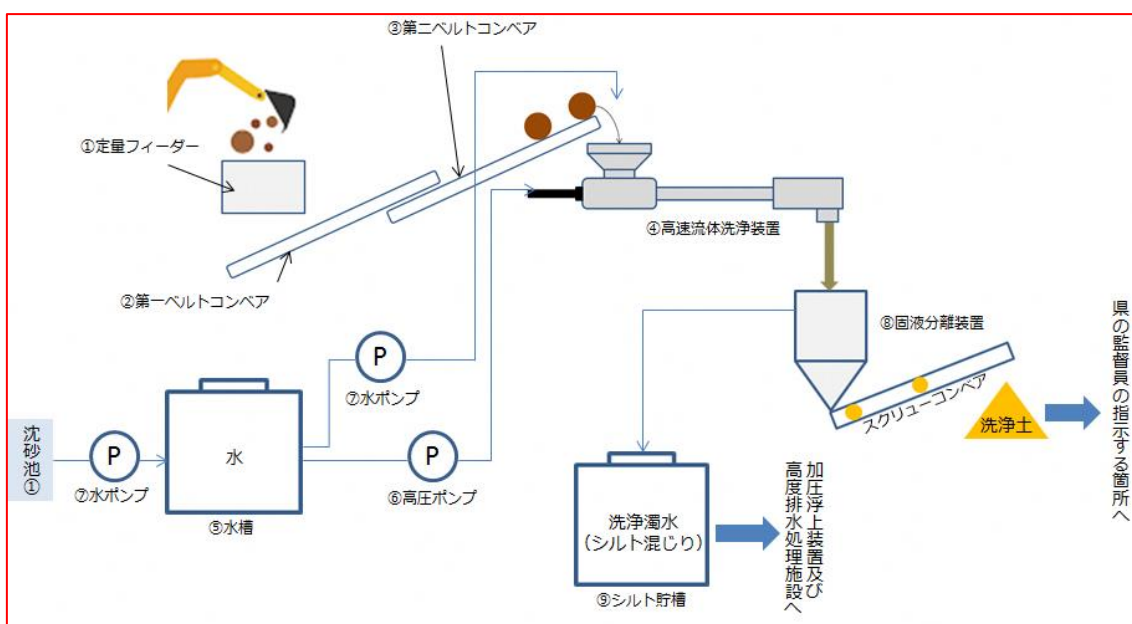
図 4.洗浄浄化作業イメージ

- ①高速流体洗浄装置を起動し破碎・粒度調整処理が完了した浄化対象土壌（粒子径40mm以下）を定量フィーダに油圧式ミニバックホーを用いて投入。
- ②ベルトコンベアで高速流体洗浄装置投入口まで運搬。高速流体洗浄装置内では高速空気流が発生しており水と空気と土壌の混合物となり強力な洗浄が行われた後、排出口からスラリーが排出される。
- ③排出されたスラリーは排出口下部に設置された固液分離装置に導入。スラリーを洗浄土と洗浄水に分離し洗浄土はスクリーコンベアで排出され、微細成分を含む洗浄水は濁水としてシルト貯槽に一旦保管。
- ④固液分離装置から排出された洗浄土をコンクリートヤード内で一旦保管。
- ⑤洗浄土は輸送用ダンプに積載し県の監督員の指示する箇所へ運搬。他土壌（洗浄浄化作業が施されていない土壌）と混在しないように識別・保管。
- ⑥濁水はシルト貯槽からポンプを用いて加圧浮上装置及び高度排水処理施設に輸送。

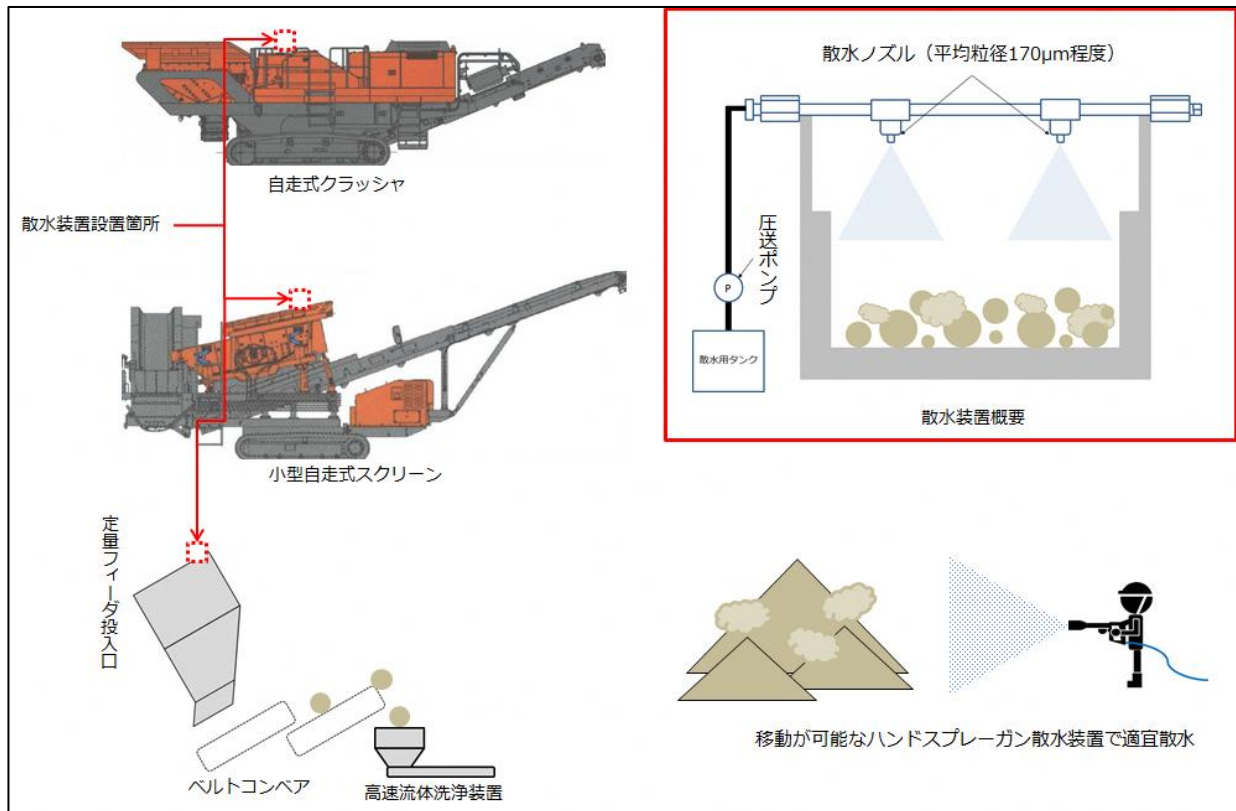
図 6.粉塵対策概要

自走式クラッシャ供給口に散水装置を設置し必要に応じて散水を行い粉塵飛散の防止に努める。小型自走式スクリーンのデッキ上部に散水装置を設置し必要に応じて散水を行い粉塵飛散の防止に努める。

定量フィーダに散水装置を設置し必要に応じて散水を行い粉塵飛散の防止に努める。

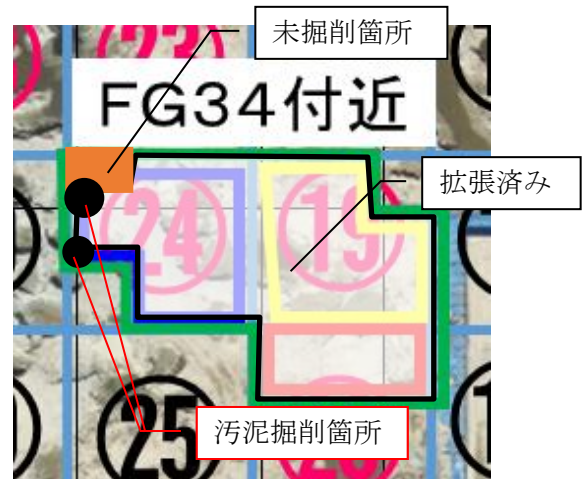
図2 拡張工事実施状況

また、南側で見つかった汚泥については、現在分析中であるが、汚泥直下部分の地下水については、表3のとおり、排水基準値以下であった。

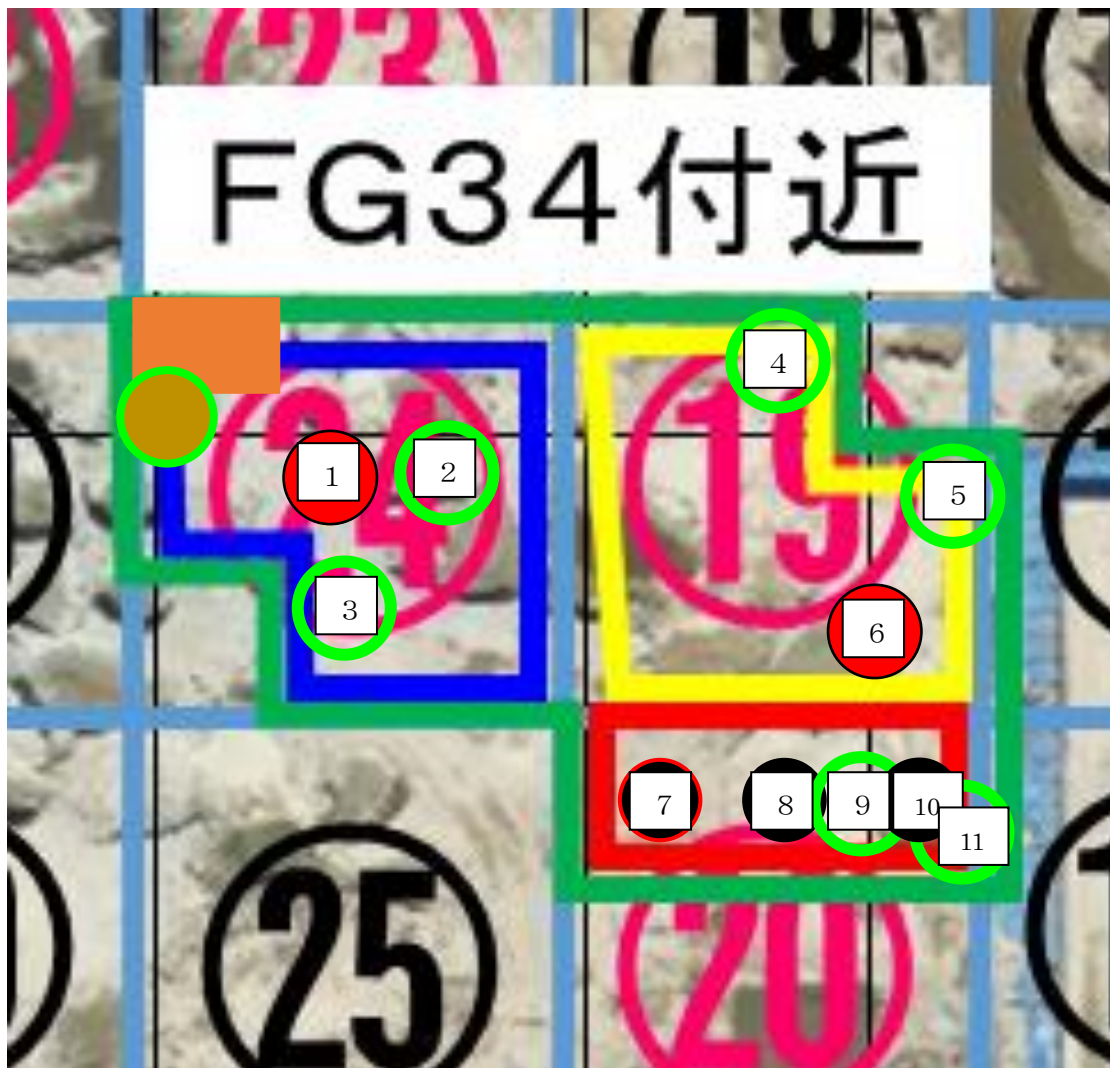
図4 底面からの滲み出しが確認された地点
 ※黒丸 (No. 7, 8, 10) 地点は観測孔 (T. P. +1m~-3.5m)

今回、掘削により排水基準値以下の湧水も確認されており、排水基準値を満たした地点については掘削により汚染が取り除けていると考えられることから、今後は局所的に排水基準値を超過している区画 (No. 1、No. 6 及び No. 7) について10mメッシュ程度の範囲で掘り下げ、湧水等について確認し、排水基準値を超過していれば掘削深度又は掘削面積を広げて地下水浄化を進めることとする。なお、詳細調査等の深さまで掘削が到達していないところについては、詳細調査等の観測孔の水質を確認し、排水基準値を超過していた場合は同様に掘削することとする。

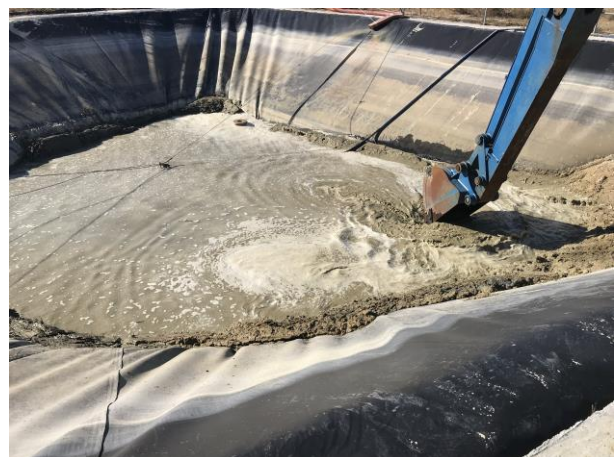
写真 1 攪拌状況

再洗浄の結果（表 5）、ベンゼンが 0.01mg/l 以下、1,4-ジオキサンが 0.05mg/l 以下となったことから、今後は土壌の洗浄には、新貯留トレンチへ直接投入後、バックホウにより攪拌させることとする。

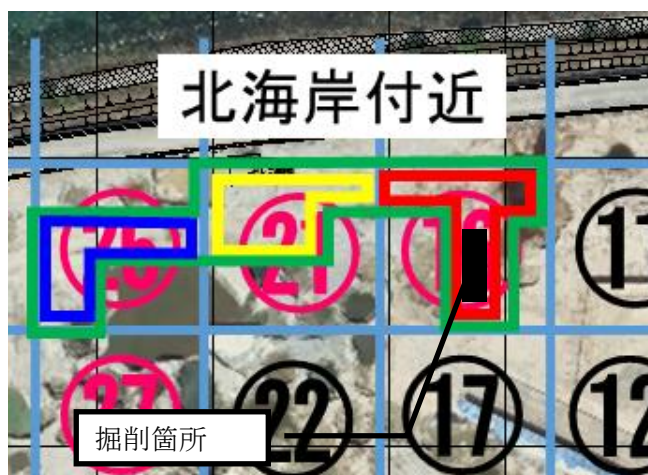
図 5 拡張工事実施状況

北海岸近については、一次掘削を開始したところであり、T.P. +0.0m まで掘削した。下面（T.P. +0.0m）で湧水が確認できたことから、採水し現在分析中である。

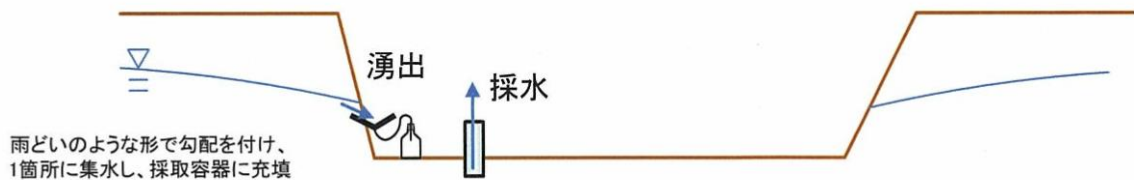
図3 方法1の概念図(例示)

- 方法1：側面に桶を少し斜めに設置して側面からの湧出水を全て集め、試料容器へ導水し、採取する。
 底面からの湧出水は、底面に湧出してきた水を採水する又は底面に管を打ち込んで簡易な井戸を設置し、管内に集まった水を採水する。

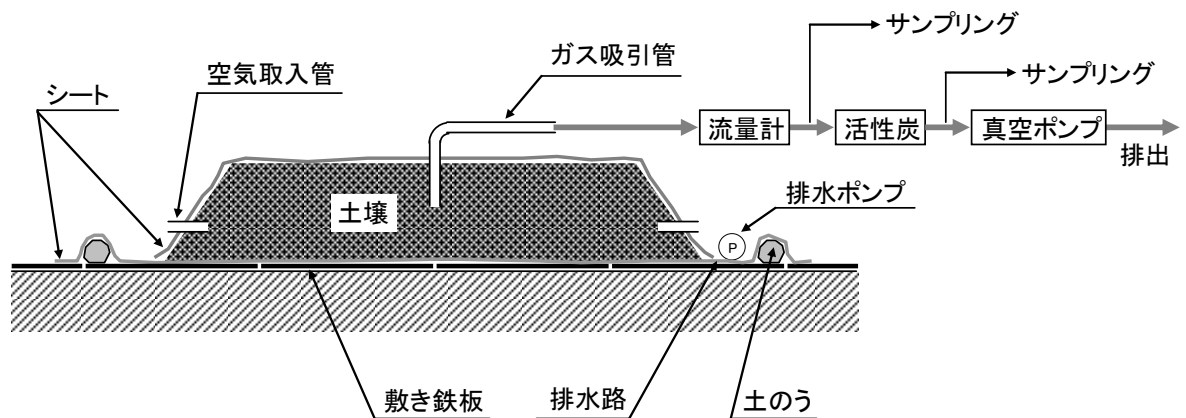
図7 土壌ガス吸引による揮発性有機化合物の除去

なお、土壌ガス吸引等によるベンゼン除去時に本対象土壌からの浸出水がシート上から漏水しないよう、図7のように、土のうを用いて污水が周囲へ流れ出さないような対策を講じ、溜まった水はポンプで排水する。

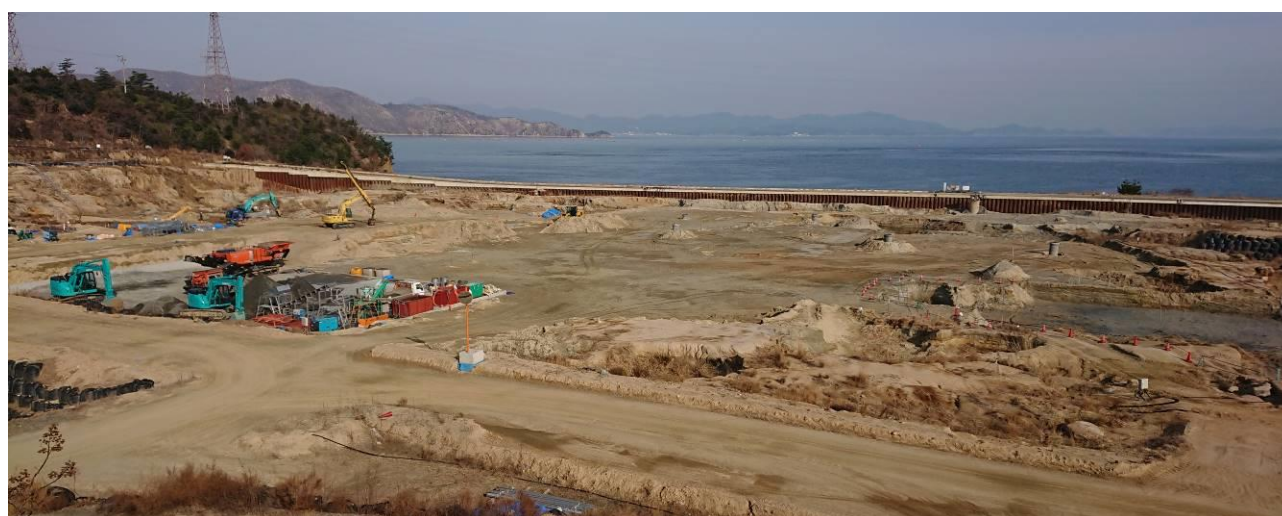
写真1 施工状況（H30.2.16撮影）

応急的な整地工事については、表2のとおり、平成29年11月に工事を開始し、整地を行いながら、コンクリートヤードと井戸側の一部の施工が完了したところで、引き続き井戸側の施工と整地を行い、平成30年3月頃に工事が完了する予定である。

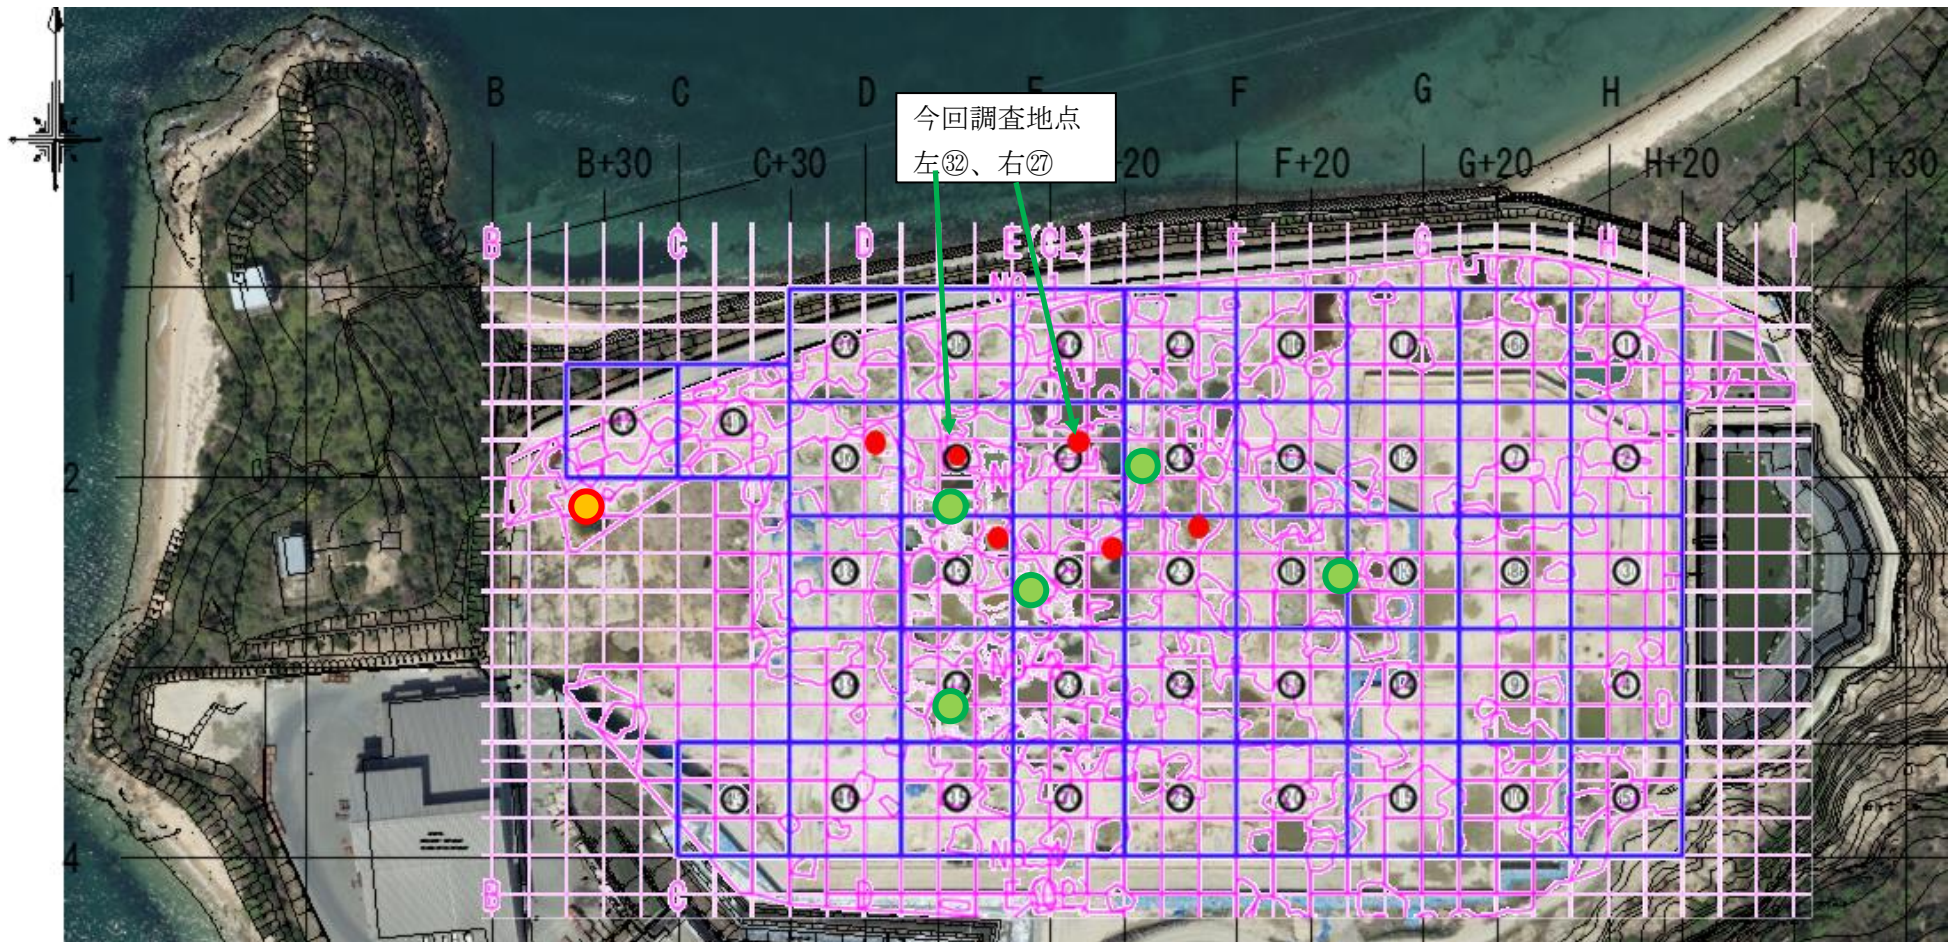
図2 井戸側の設置地点

- : 施工済み井戸側設置地点
- : 施工前井戸側地点
- : 施工前観測孔
