## 第7回豊島処分地地下水・雨水等対策検討会次第

日時 令和元年6月5日（水）13時00分～  
場所 ルポール讃岐 大ホール

## 処分地の地下水浄化対策等の概況

D測線西側の地下水質の状況（定期モニタリング）

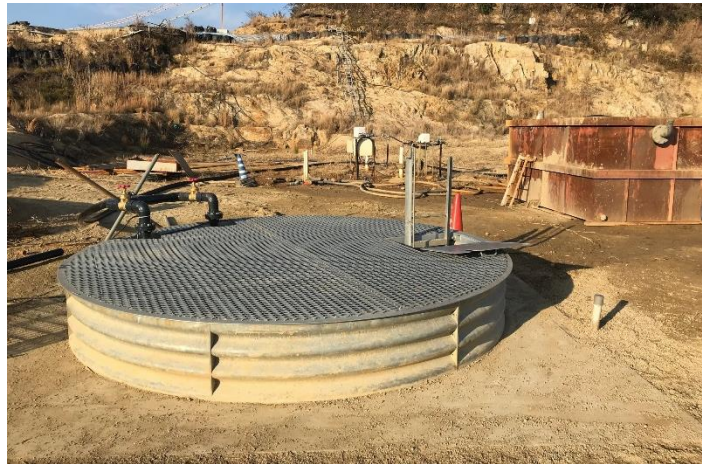
写真1 集水井の外観（H31.1.19）

集水井の設置については、第6回豊島処分地地下水・雨水等対策検討会（H31.2.23開催）において報告しており、D測線西側の揚水浄化対策を進めているところである。今回、平成31年2月及び令和元年5月に実施した計2回の集水井横ボーリング等の調査結果及び地下水の汚染状況や浄化効果等を把握するための解析結果について報告する。

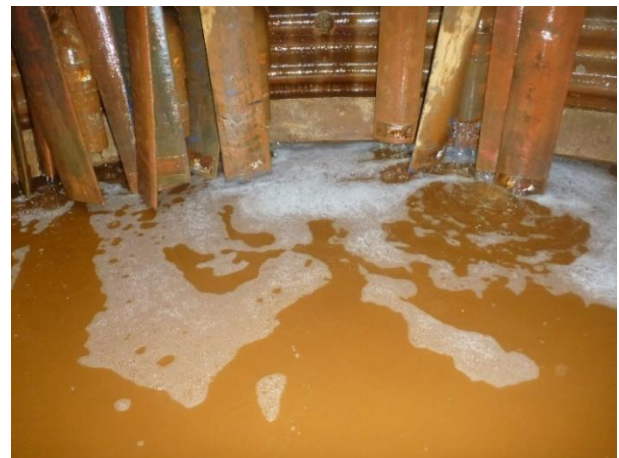
写真3 集水井底部の状況（R1.5.8）

調査については、平成31年2月及び令和元年5月の計2回実施し、集水井底部において、各横ボーリングに取り付けられているホース伝いに採水した。調査結果は表1及び表2のとおりであり、各層における横ボーリングの削孔状況についても参考までに図1に示す。

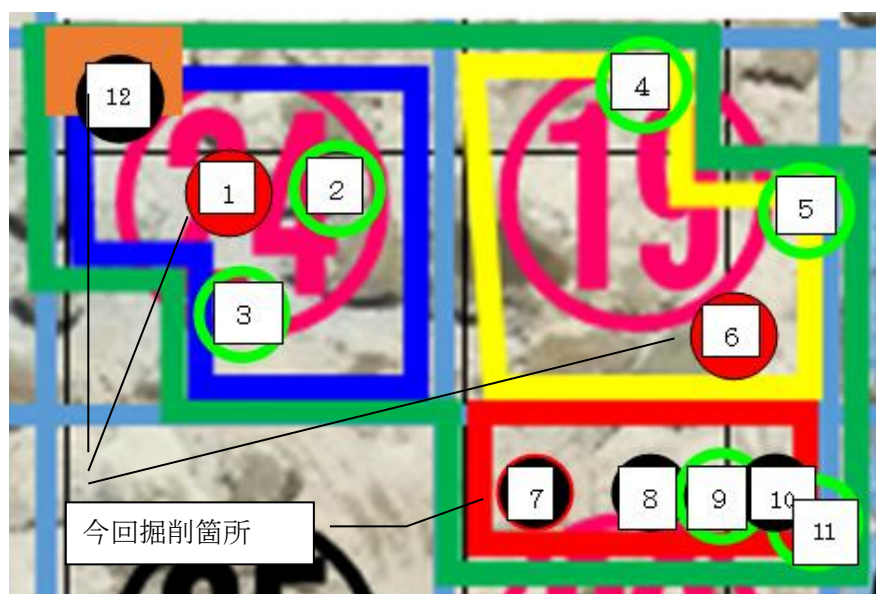
図 2 FG34 付近のつぼ掘り拡張区画の状況

また、地点 No. 1、No. 6 及び No. 7 のうち、No. 6 及び No. 7 は底面から滲み出し水が確認されたことから水質調査を行ったところ、排水基準を満足していた。

地点 No. 1 は滲み出し水が確認されなかったことから、簡易の観測井を底面に設置し、観測孔内に滲み出し水が確認されたことから水質調査を行ったところ、排水基準を満足していた。

※黒丸（No. 7, 8, 10, 12）地点は観測孔である。

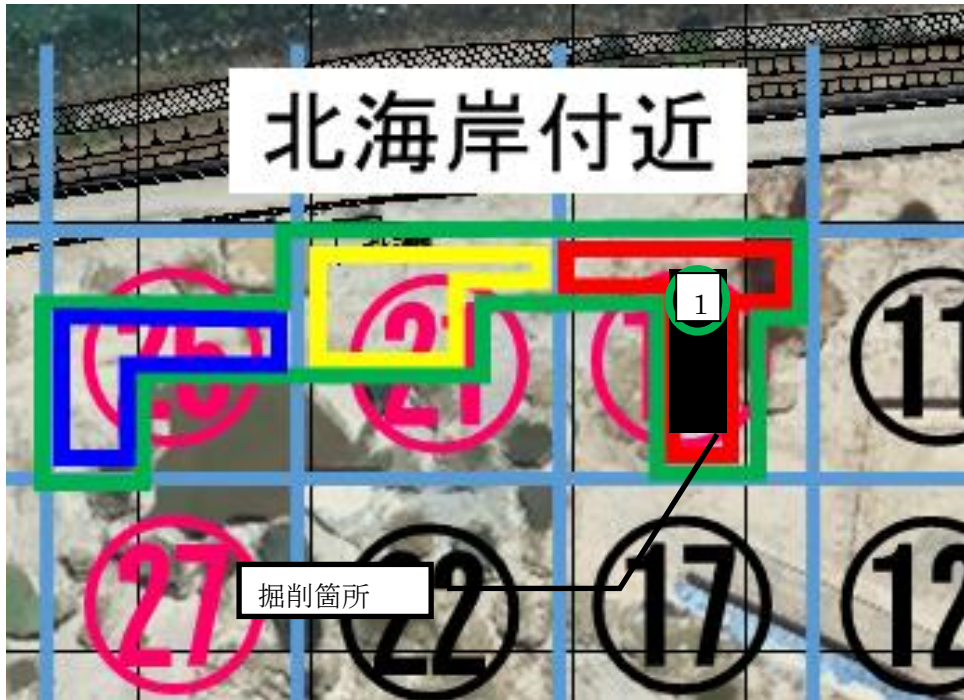
図 3 北海岸付近のつぼ掘り拡張区画の状況

北海岸付近については、平成 30 年 2 月 7 日に 1 次掘削を行い、T. P. +0.0m まで掘削済である。

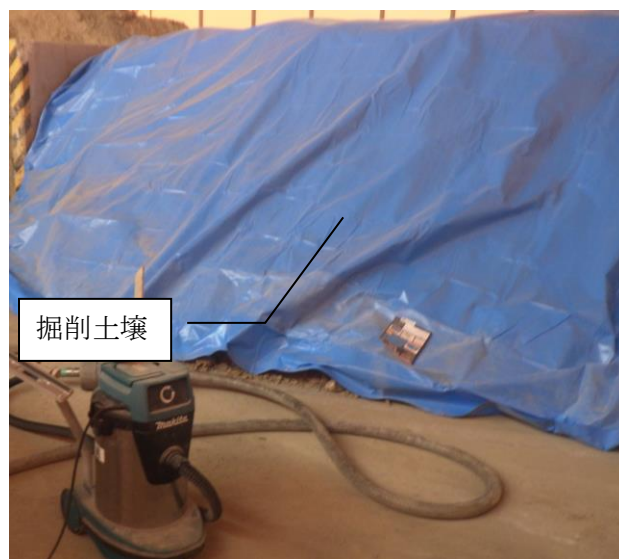
写真 1 ガス吸引の状況（H31.4.29 積替え施設 撮影）

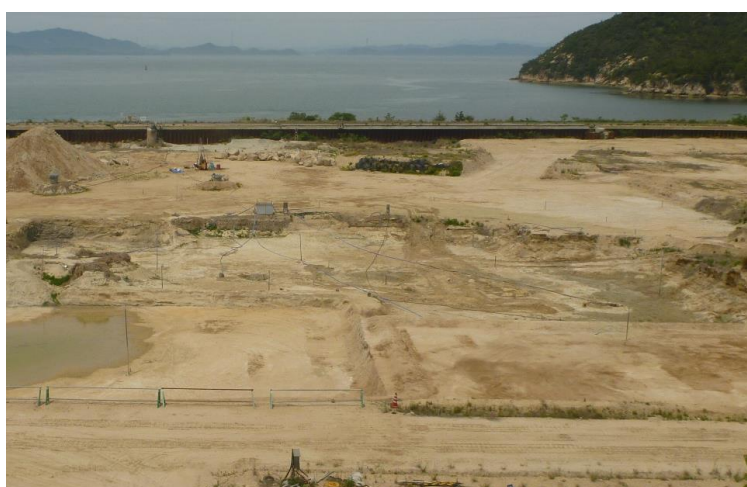
写真2 掘削区画（FG34 付近）の状況（R1.5.16 処分地南側より撮影）

FG34 付近の浅い層については、つぼ掘り拡張による揚水浄化及び土壌洗浄を実施済であることに加え、つぼ掘り拡張の側面部分において風雨による浸食を受け崩落が生じていることや、処分地内の雨水対策を実施する観点から、埋め戻しを行い、整地を実施する。

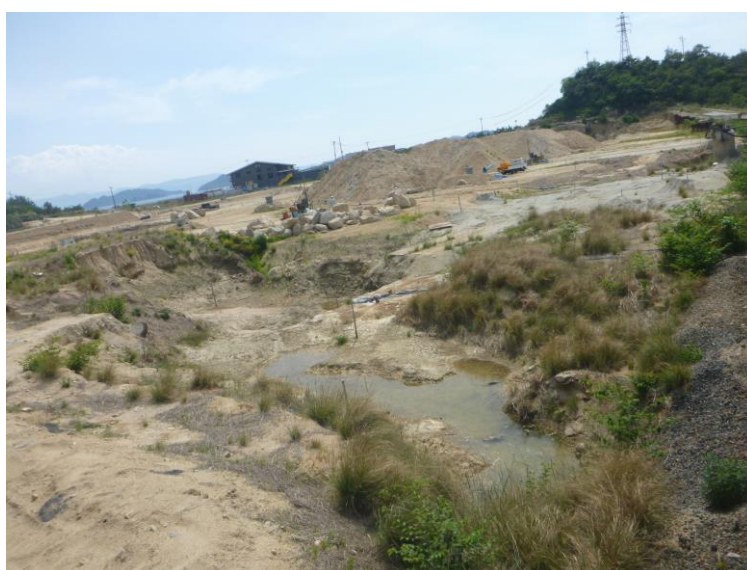
写真3 掘削区画（北海岸付近）の状況（R1.5.16 処分地北東側より撮影）

また、北海岸付近の浅い層についても同様に、引き続き揚水浄化及び土壌洗浄を実施し、基準値を満足した区画については順次整地を実施する。

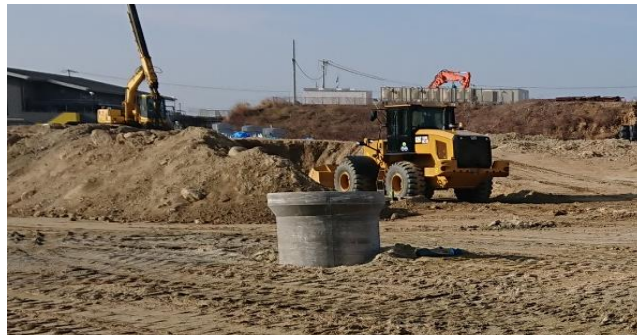
写真1 井戸側の設置状況

処分地の浅い層の地下水を浄化することを目的として、ベンゼンが排水基準値を超過していた⑳、㉓、㉔、㉕、㉖、㉗の区画及びD測線西側に井戸側を設置している。また、井戸側設置後の平成30年4月の調査時にベンゼンが排水基準値を超過していた井戸側㉔及び㉕については、揚水浄化を実施している。

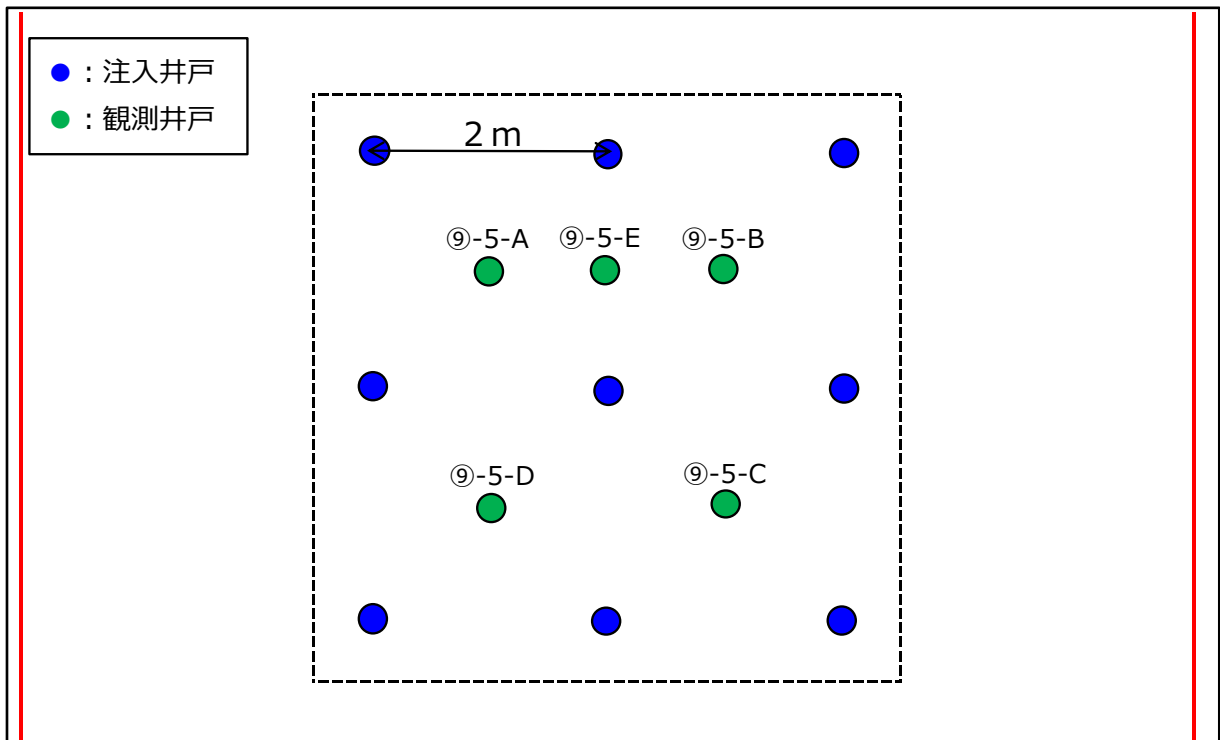
図2 ⑨ - 5 区画における観測井戸及び注入井戸の配置

薬剤の注入は、9箇所同時に行い、注入速度は0.5～1.5L/min程度とする。なお、酸化剤は、対象エリアの土壌及び地下水を用いた適用可能性試験を踏まえ、フェントン試薬の使用を予定している。

また、注入回数は2回を想定するが、1回目の薬剤注入後の水質モニタリング及び1回目の確認ボーリング結果を踏まえ、2回目の薬剤注入の実施について判断する予定としている。

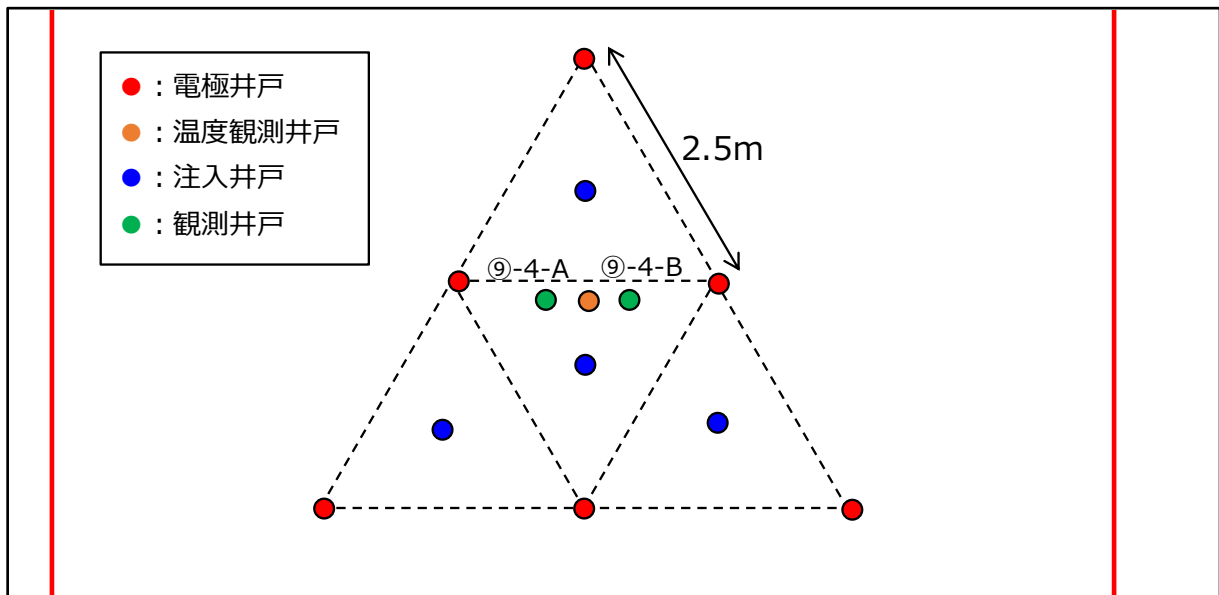
図3 ⑨ - 4 区画における観測井戸及び注入井戸の配置

電極井戸、通電設備設置後、土壌を50～60℃程度にまで昇温する。土壌自体を発熱する技術であることから、対象地のような粘土層（比抵抗が低く電気が流れやすい）を優先的に昇温でき、ヒーターやスチームと比較すると、温度コントロールが容易であり、熱効率も高いことから必要とする電力量も比較的小さい。

土壌温度上昇に伴う「ガス圧の上昇、水の粘性低下、体積膨張、水蒸気輸送」により、土壌間隙水に溶解した1,4-ジオキサンの回収も可能となる（観測井戸からガス及び水蒸気を回収する）。更に、過硫酸ナトリウムを注入することにより、熱活性過硫酸による分解も可能となる。
