地下水汚染領域の把握のための調査結果

地下水の流れの調査等の実施状況

今後の処分地の地下水浄化対策の進め方

高度排水処理施設等における処理量アップ対策

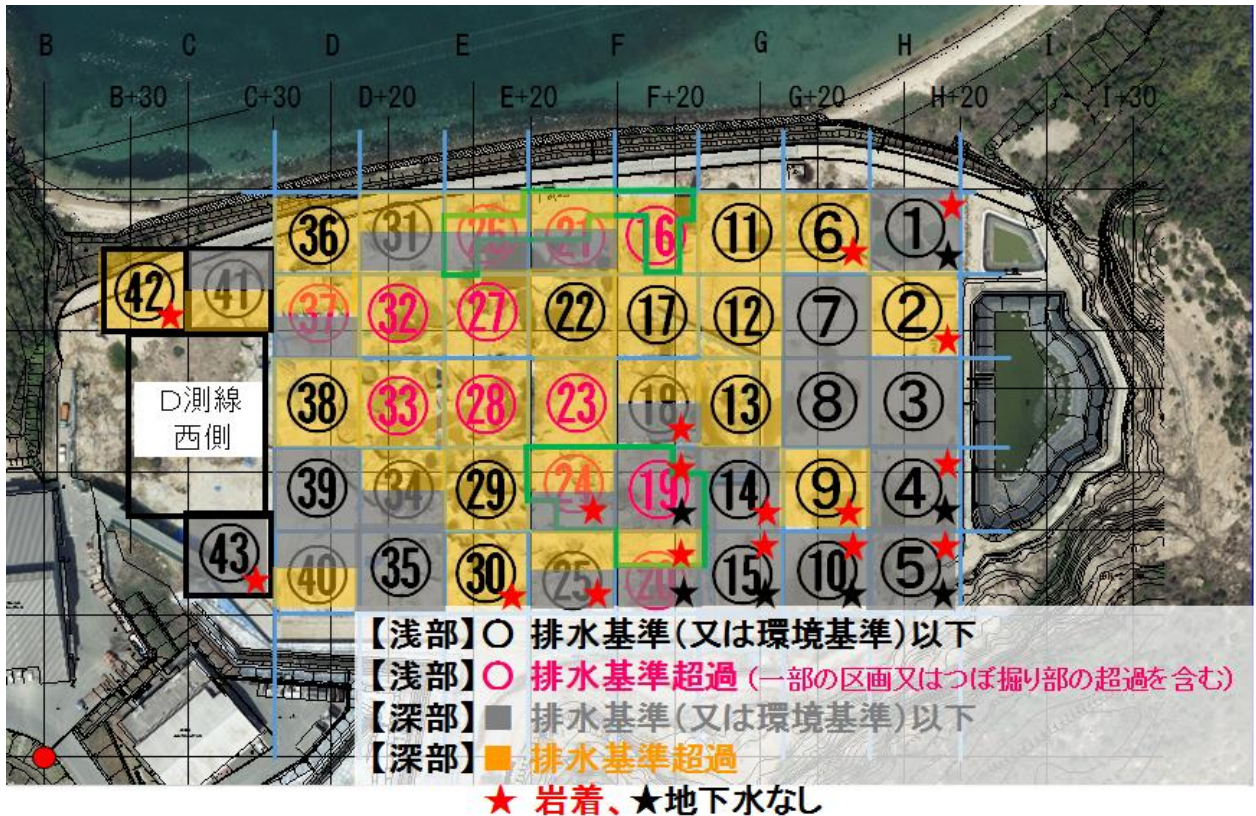
図 1 深い層 (地表から 5 m 及び 10 m 深度) の調査結果

※ 区画上下で、上側はT.P. - 3m、下側は - 8mの結果を示している。

※ 図は、地表から 5 m 及び 10 m 深度の調査結果であるが、15 m 深度以降についても同様に調査している。

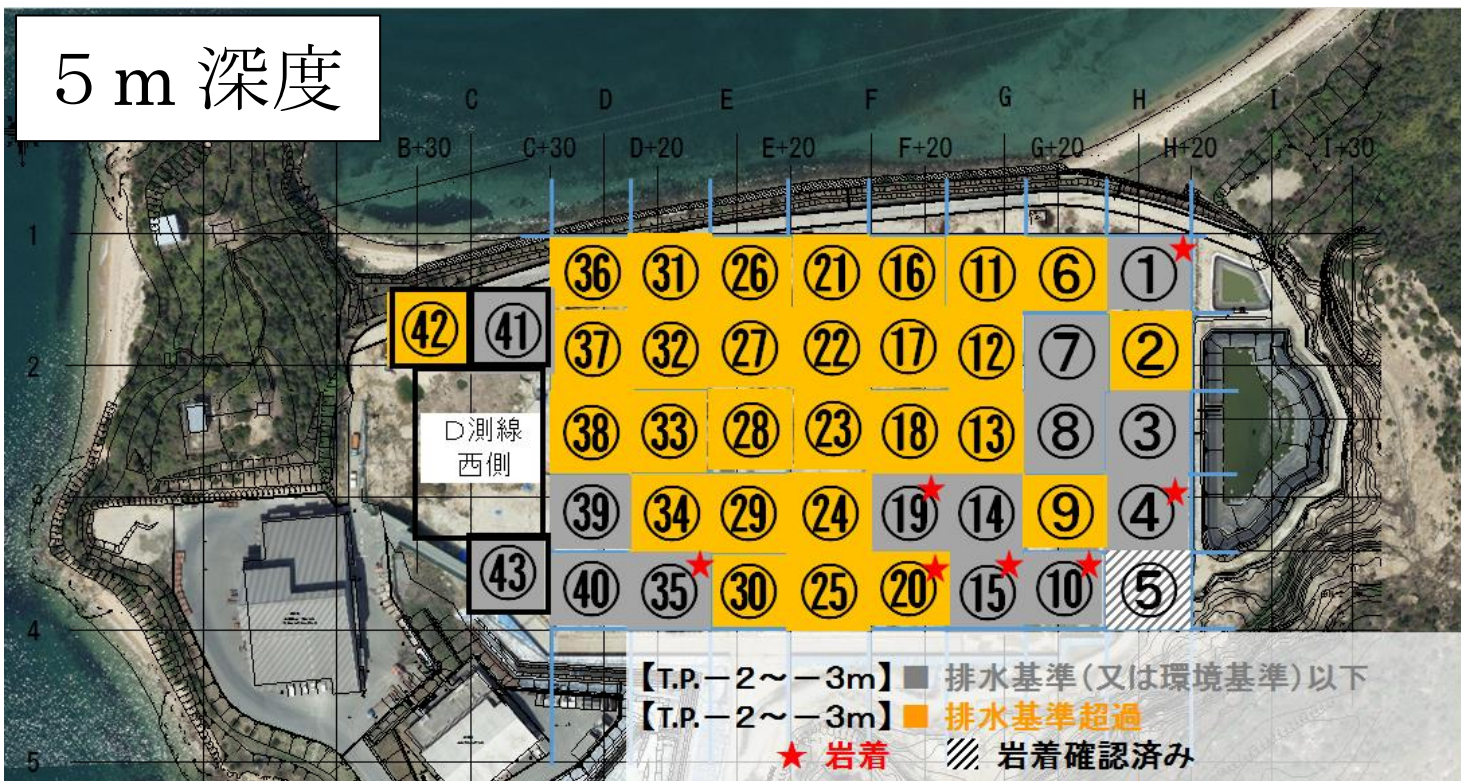
図2 地下水汚染領域の把握のための調査結果(概況調査結果及び地表から5m深度)

概況調査

5 m 深度

⑮の区画の調査では、5m深度において排水基準を満足しており、かつ岩着していた。

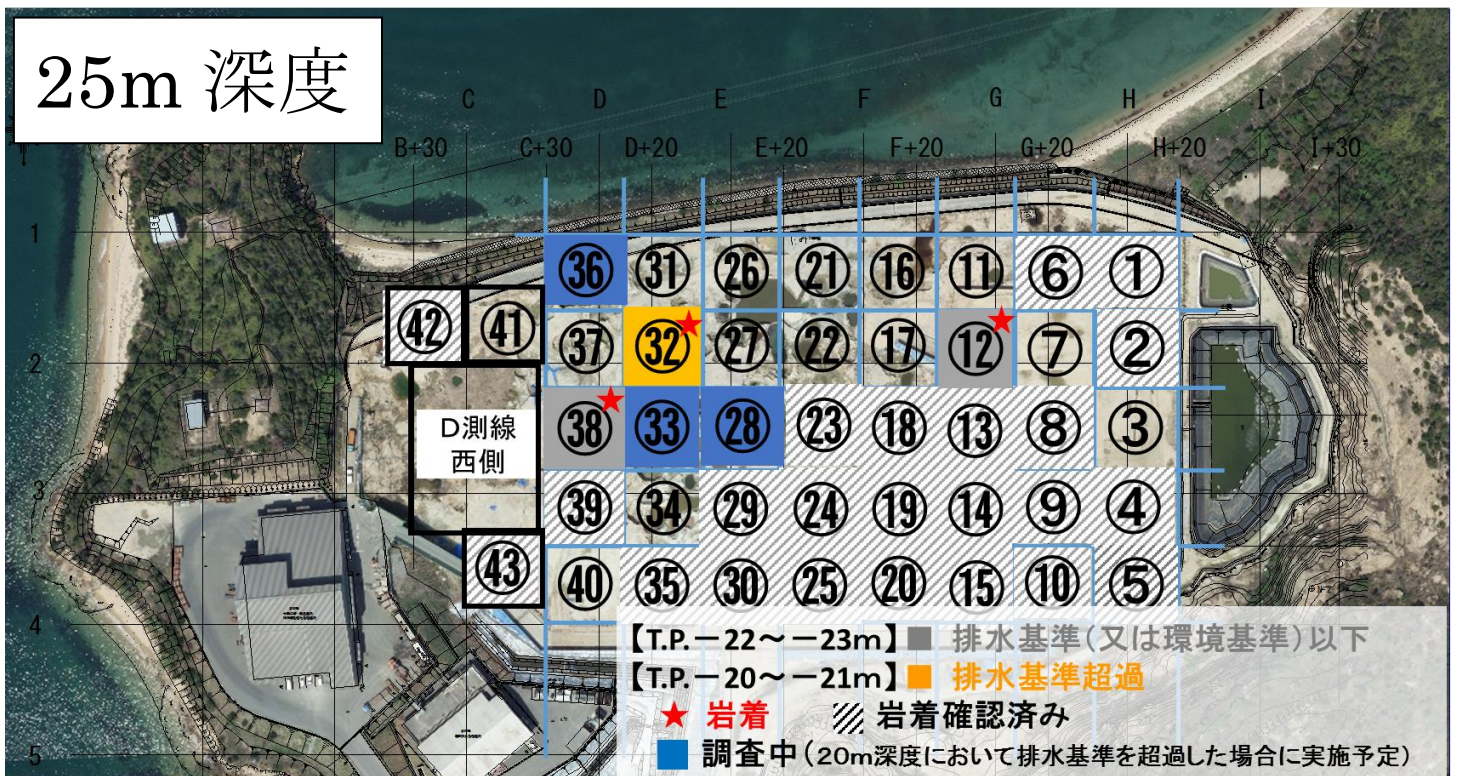
図4 地下水汚染領域の把握のための調査の状況 (地表から20m及びそれ以深)

20m 深度

25m 深度

20m深度において地下水を調査した②、⑦及び⑫の区画のうち、②及び⑦の区画については排水基準を満足していた。また、⑫の区画については、排水基準を超過していたため、さらに深い深度の調査を実施し、T.P.-21mで排水基準を超過する一方で、岩着が確認されたことから、深度方向の地下水汚染領域を確定した。

その他、⑧、⑬及び⑭の区画の20m深度等における地下水の調査については、現在実施中である。

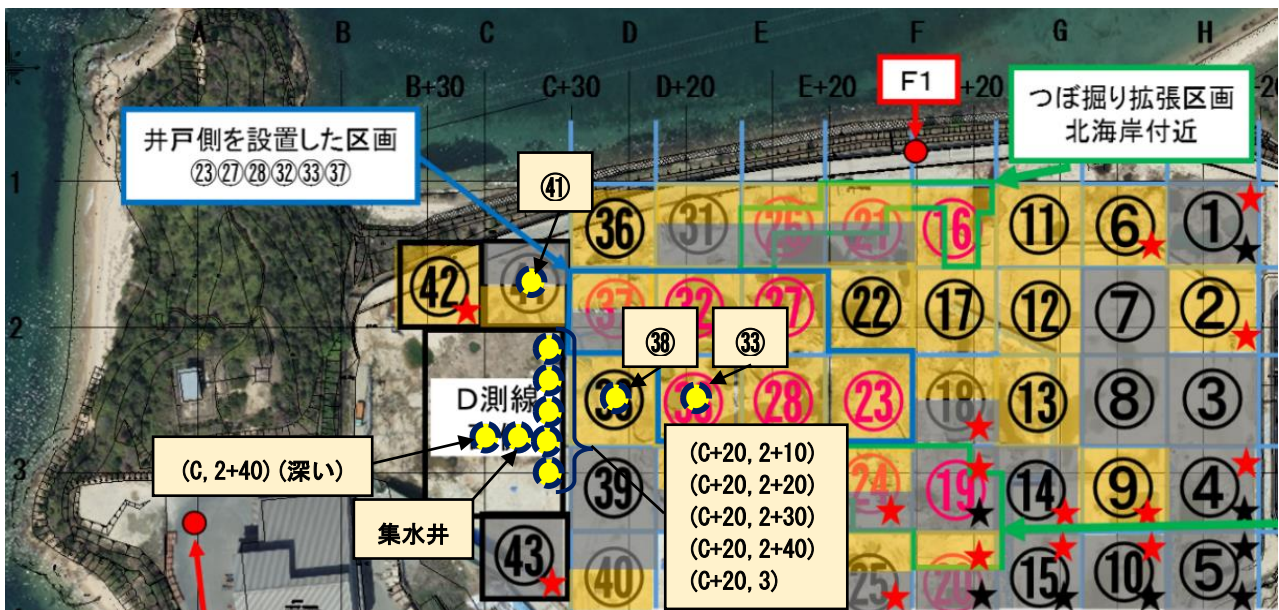
図1 処分地内の地下水の流れの調査地点（水位計設置地点）

○観測孔 9 地点：(C+20, 2+10)、(C+20, 2+20)、(C+20, 2+30)、(C+20, 2+40)、(C+20, 3)、
(C, 2+40) (深い)、③③、③⑧及び④①

○集水井 1 地点

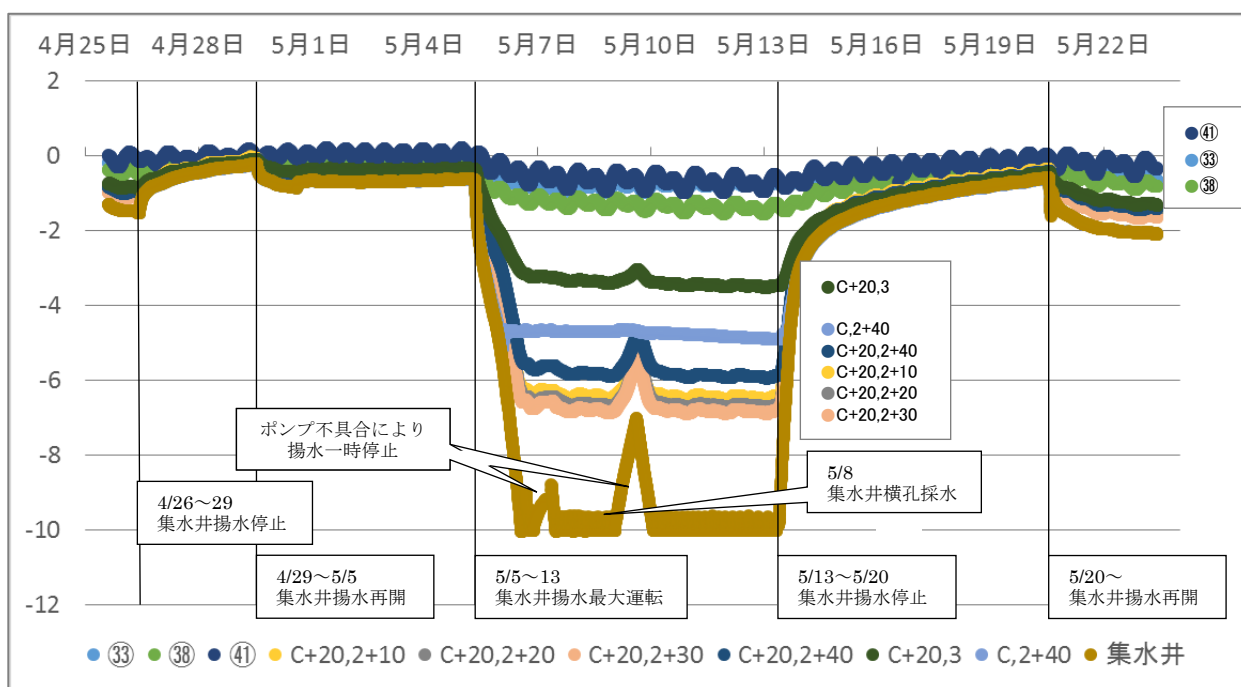
図2 水位の変動

- 集水井の水位低下時(5/5～13)、水位回復時(5/13～20)ともに、調査した観測孔全てにおいて集水井と連動して水位が低下又は回復した。(図2)
- 集水井の水位低下に伴う各観測孔の水位低下の程度はそれぞれ異なっていた。調査した観測孔のうち最も水位低下が大きかったのは、集水井の北東約14mに位置する(c+20, 2+30)(TP-0.47m→-6.83m)であった。(図3)

※水位は水位計を用いて測定した。

○集水井の水位低下時（5/5～13）において、集水井の北東約 38mに位置する観測孔③⑧で約 1.27m、北東約 67mに位置する観測孔③③で約 0.76m、北約 55mに位置する観測孔④④で約 0.87mの水位が低下した。（図 2、4）

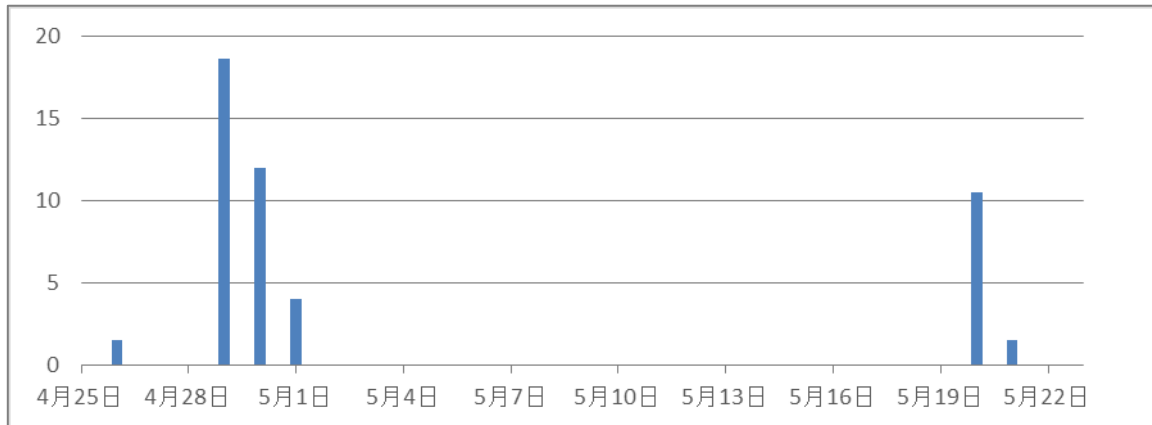
図6 降水量（豊島処分地の自動計測データより）

○4/26, 4/29-5/1, 5/20~21 に降雨があったが、集水井の水位低下時から水位回復時にかけて降雨は無く、降雨の影響は認められなかった。(図6)

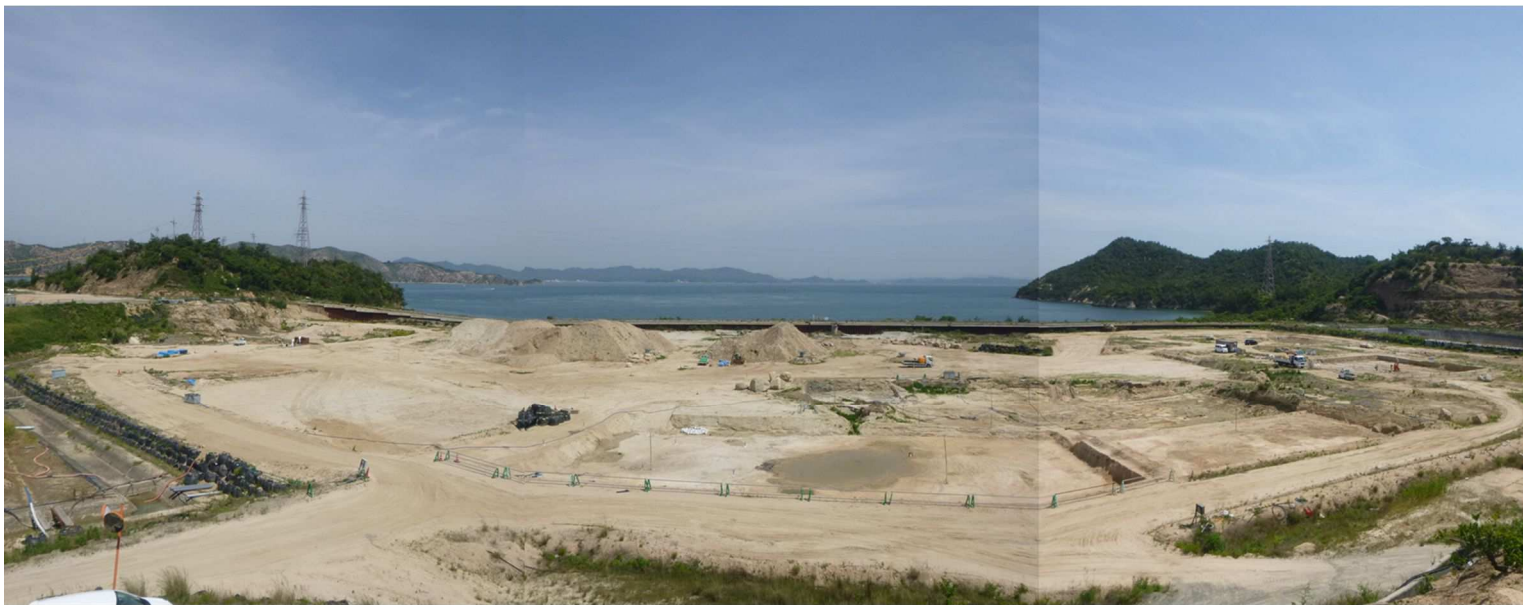
写真 1 施工状況（R1.5.30）

これまでの状況は、表 1 及び図 1 のとおりであり、電源設備等の保全措置として、D 測線西側にある集水井の電源ボックスが冠水しないよう、整地面に移設した。表面水の処理対策として、北揚水井、FG34 坪掘り拡張付近、D 測線西側など整地面より低い箇所の境界部には、盛土による堤の設置を行った。また、(E, 4) の集水柵から沈砂池 1 に設置した暗渠の増設を行った。

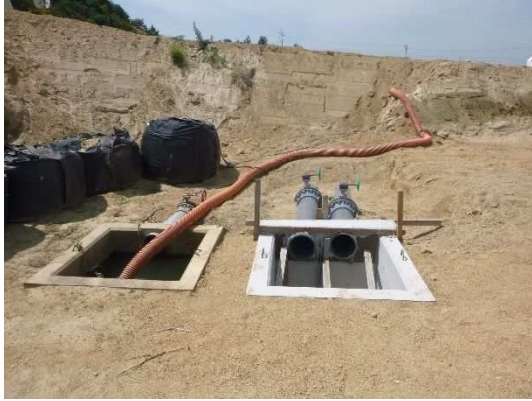
写真2 集水樹の設置状況

(既設 1000×1000 mm に併設して同規模の樹を設置)

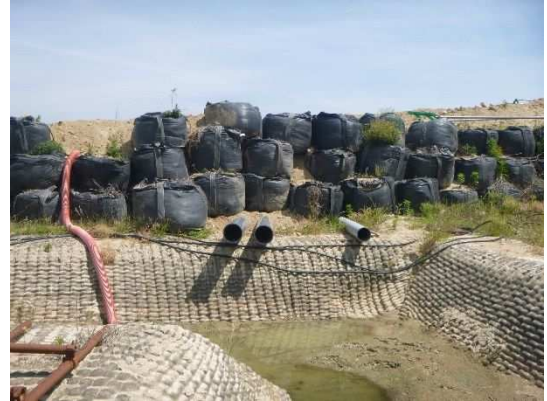
写真3 暗渠の設置状況

(既設 $\Phi 200$ mm に加えて $\Phi 250$ mm \times 2 本を増設)
