つぼ掘り拡張区画の揚水浄化等の状況（その2）

## 高度排水処理施設等における処理量アップ対策の状況

## 地下水汚染領域の把握のための調査結果（その 2）

## 今後の処分地の地下水浄化対策の進め方（その2）

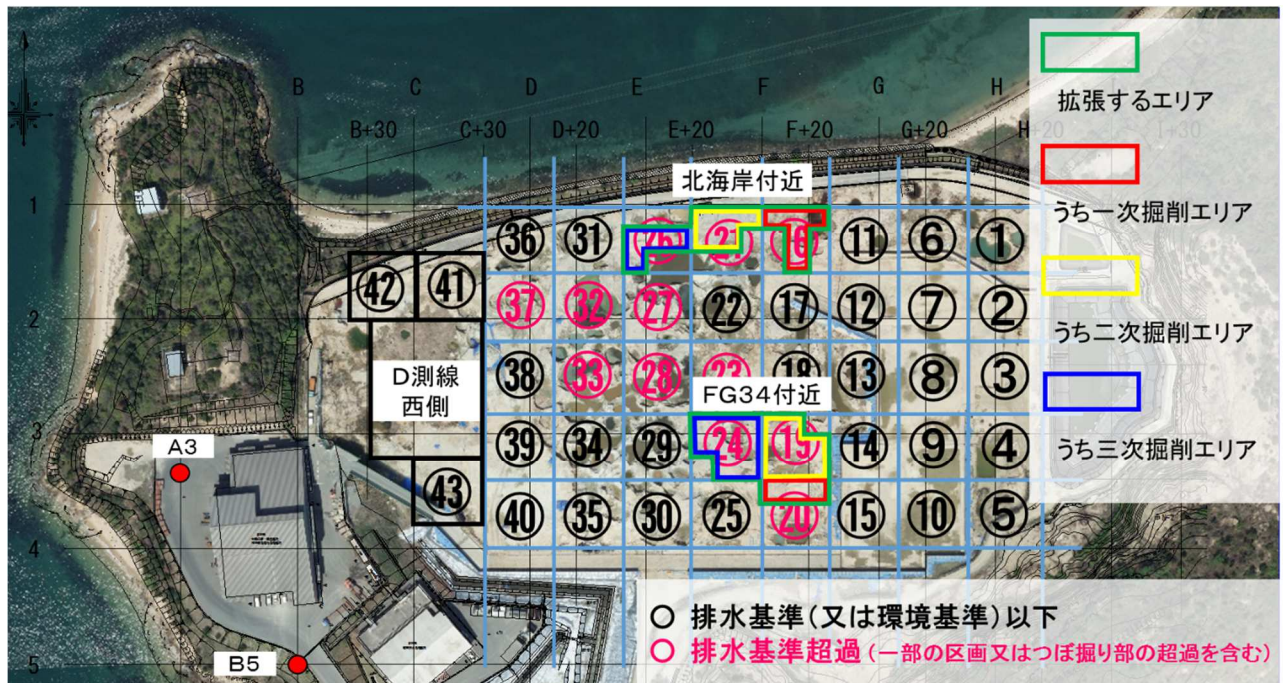
図1 平面図

これまでのFG34付近（概況調査⑱、⑳及び㉔の区画）及び北海岸付近（概況調査⑯、㉑及び㉒の区画）のつぼ掘り拡張区画の揚水浄化等の状況については、第7回豊島処分地地下水・雨水等対策検討会（R1.6.5開催・資料II/2-2）において報告済である。

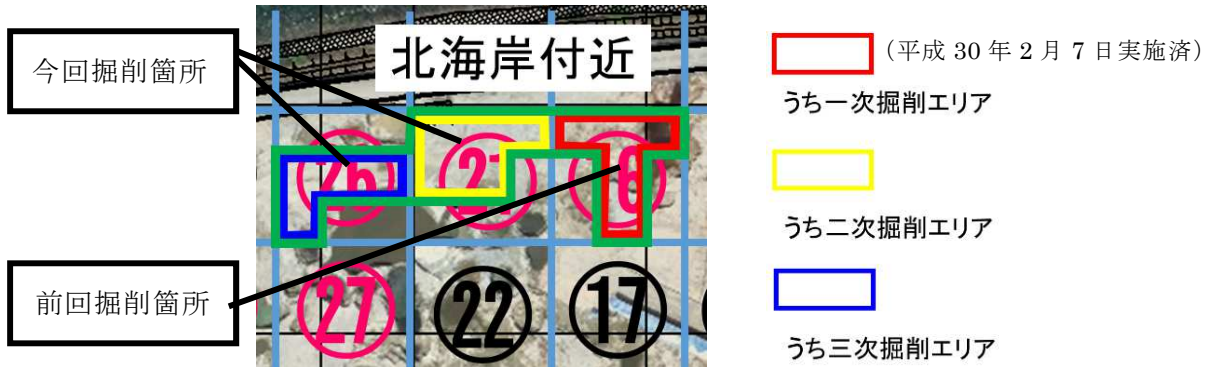
図 2 北海岸付近のつぼ掘り拡張区画の掘削箇所

北海岸付近については、令和元年7月1日から5日にかけて、二次掘削エリア及び三次掘削エリアの T.P. +0.0m まで掘削を行い、全ての区画のつぼ掘り拡張が完了した。

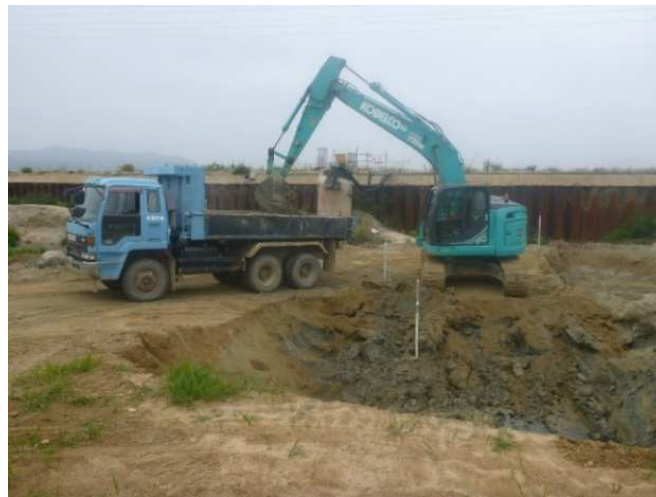
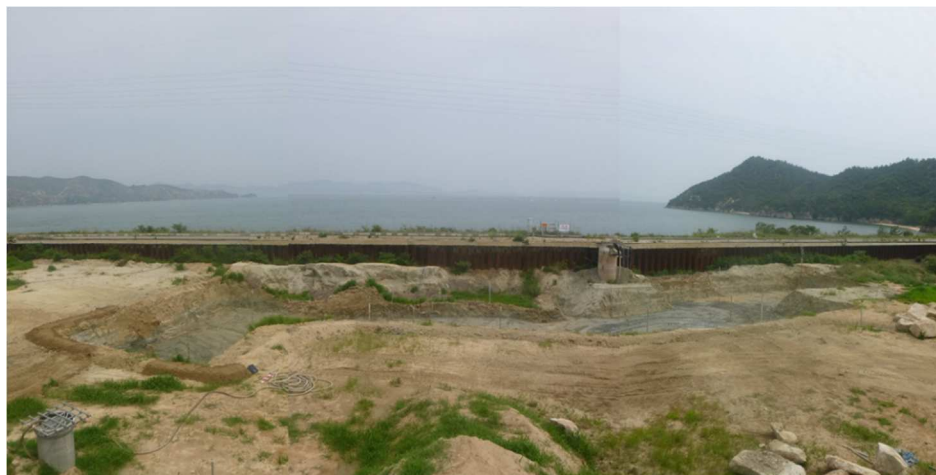
拡張区画の掘削後の底面におけるしみ出し水の水質調査結果は表1のとおりである。④の二次掘削のエリアにおいては、しみ出し水が見られず、地下水は確認できなかった。三次掘削のエリアにおいては、令和元年7月2日及び5日に下面（T.P.+0.0m）でしみ出し水が確認できたことから水質調査を行ったところ、排水基準を満足していた。

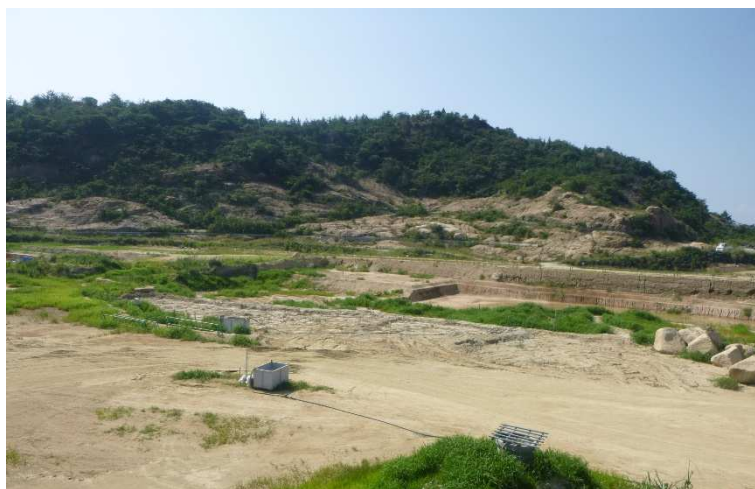
写真 3 FG34 付近の整地の状況 (R1.7.30 北から撮影)

FG34 付近については、平成 29 年 11 月 6 日から実施し、同時期に行っていた残存廃棄物の確認調査により見つかった廃棄物の処理のため作業を中断していたが、積替え施設において、掘削土壌を保管するための空き容量が確保できたことから、令和元年 5 月 7 日に掘削作業を再開し、一次掘削、二次掘削エリア及び三次掘削エリアの T.P. +1.0m まで掘削を行い、全ての区画のつぼ堀り拡張が完了した。第 7 回豊島処分地地下水・雨水等対策検討会において、処分地内の雨水対策を実施する観点から埋め戻しを実施することで了承を得たことから、令和元年 7 月 1 日から整地面までの埋戻しと整地作業を実施している。

FG34 付近及び北海岸付近については、浅い層の対策が完了したことから、引き続き埋め戻しを行い、整地を実施する。

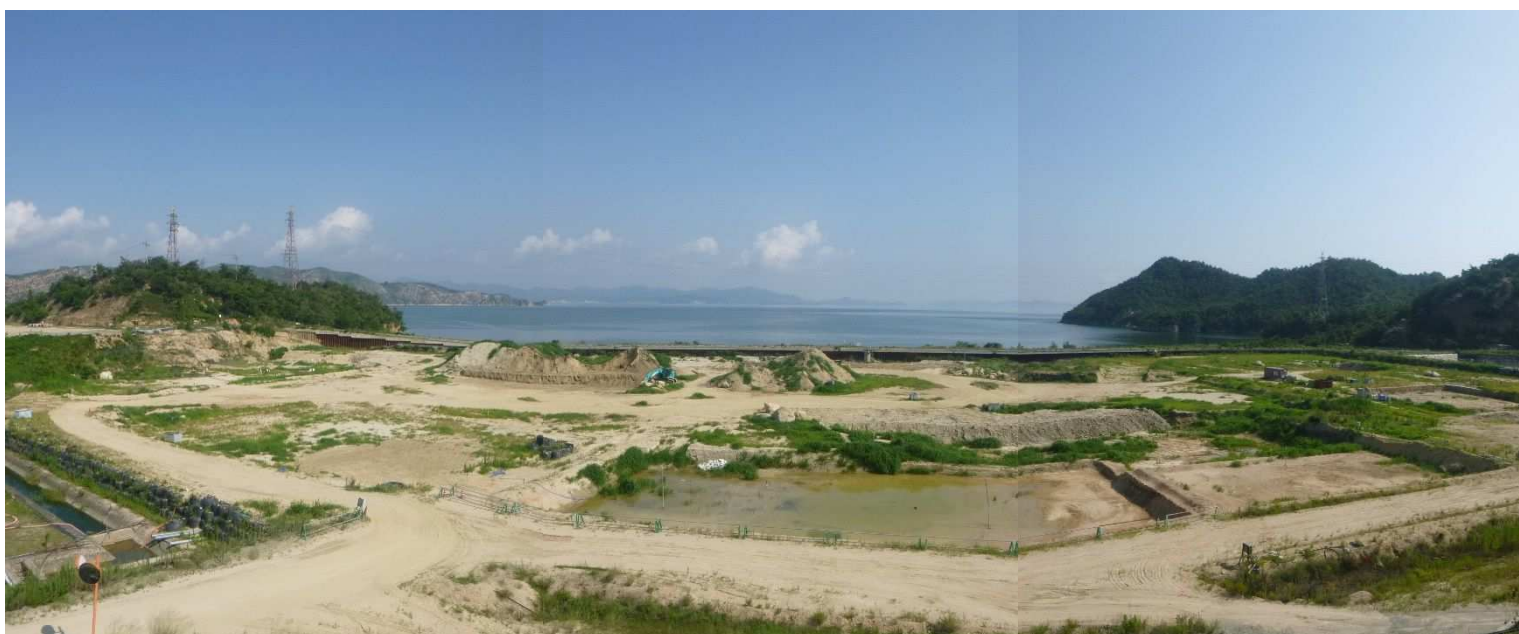
写真1 施工状況（R1.7.30）

これまでの状況は、表、図及び写真1のとおりであり、D測線西側の集水井から高度排水処理施設に送水するポンプ設備等の増強（写真2）や、(E,4)の集水柵付近に土砂流入防止のための対策工事（写真3）を実施している。また、表面水の処理対策として、FG34付近及び北海岸付近のつぼ掘り拡張の完了区画（写真4）や、井戸側の撤去箇所等の整地（写真5）を順次実施中である。なお、R元年6月15日の大雨では、表面水をスムーズに排水できていることを確認している（写真6）。

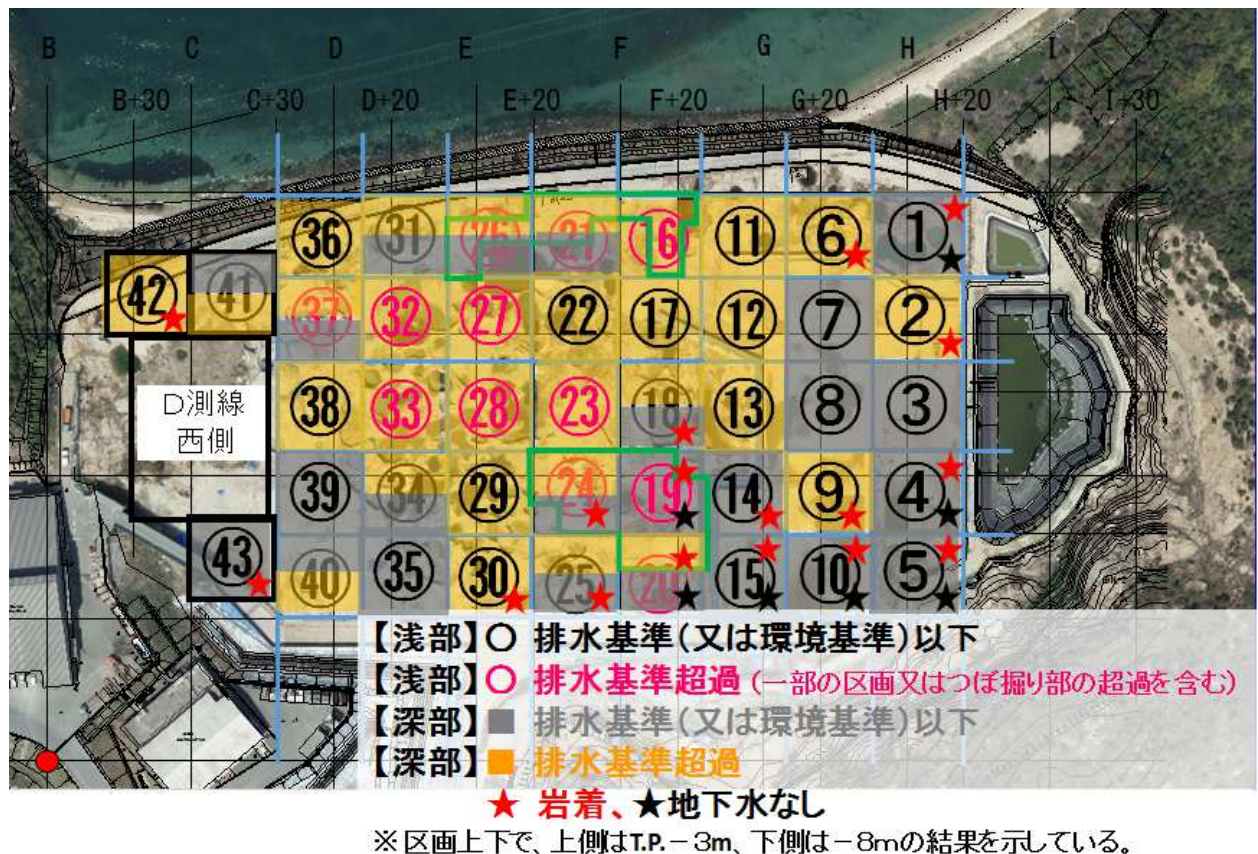
図 1 深い層（地表から 5 m 及び 10m 深度）の調査結果

※図は、地表から 5 m 及び 10m 深度の調査結果であるが、15m 深度以降についても同様に調査している。

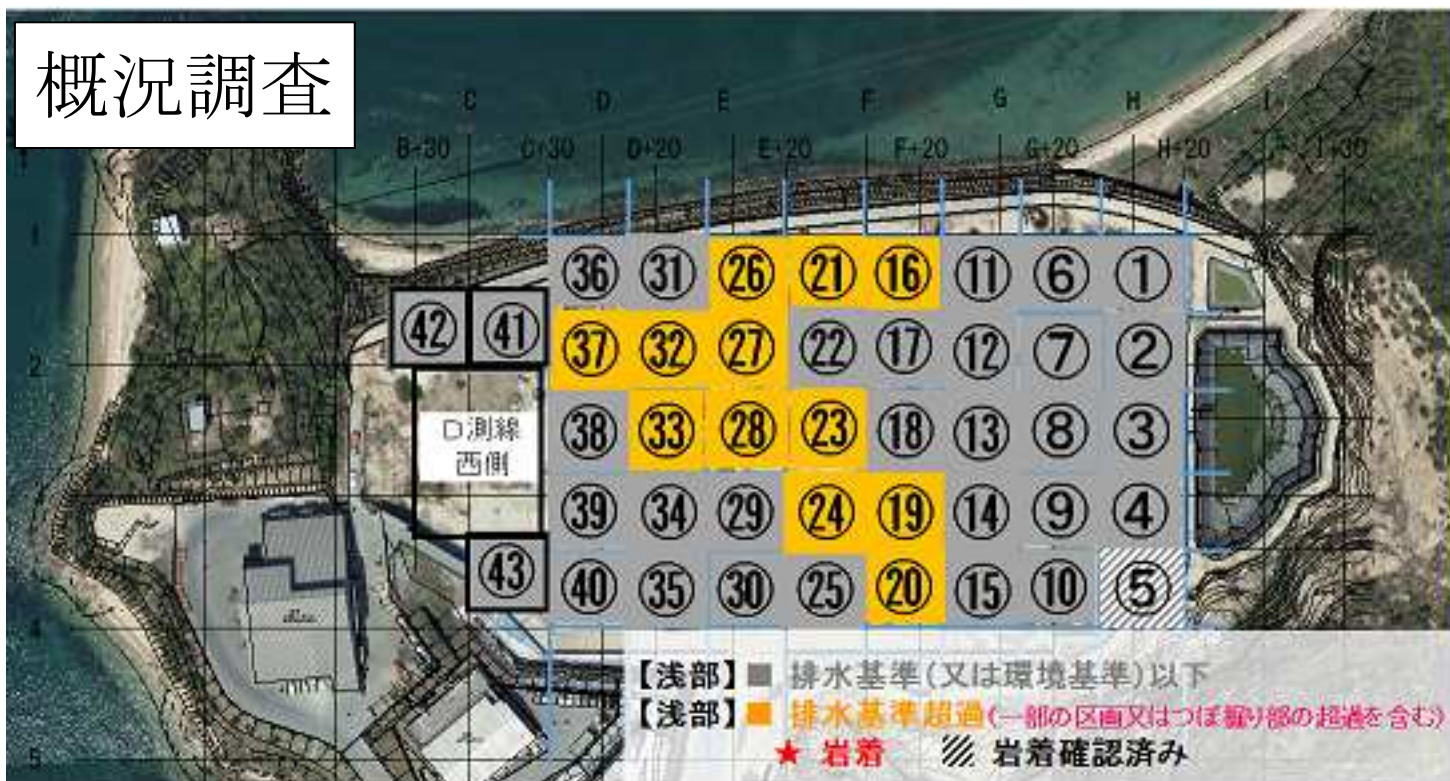
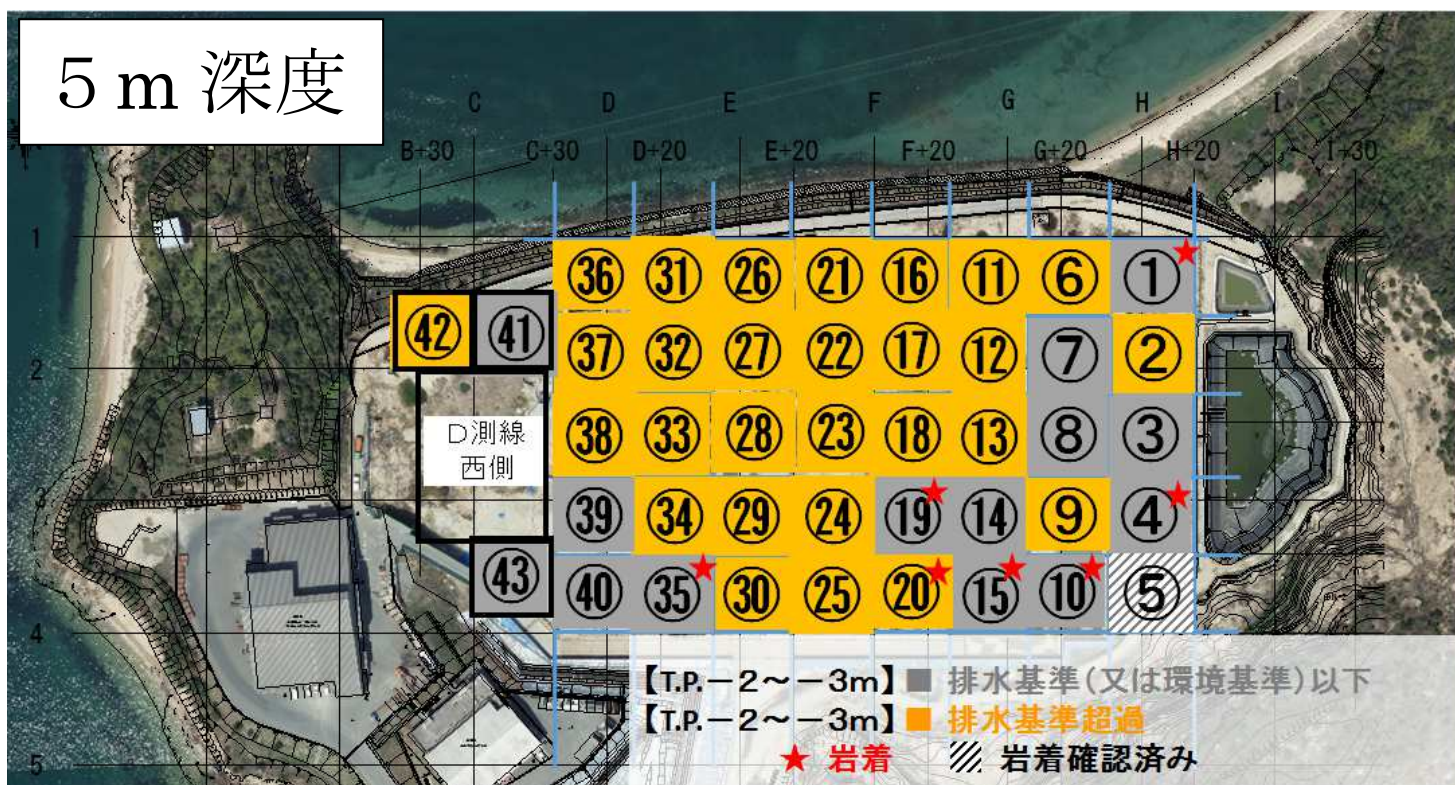
図2 地下水汚染領域の把握のための調査結果(概況調査結果及び地表から5m深度)

今回の調査結果について、これまでの調査結果を含めて表1に示す。20m深度において地下水を調査した②⑧、③③及び③⑥の区画のうち、③⑥の区画については排水基準を満足していた。また、②⑧及び③③の区画については、排水基準を超過していたが、岩着が確認されたことから、深度方向の地下水汚染領域を確定した。

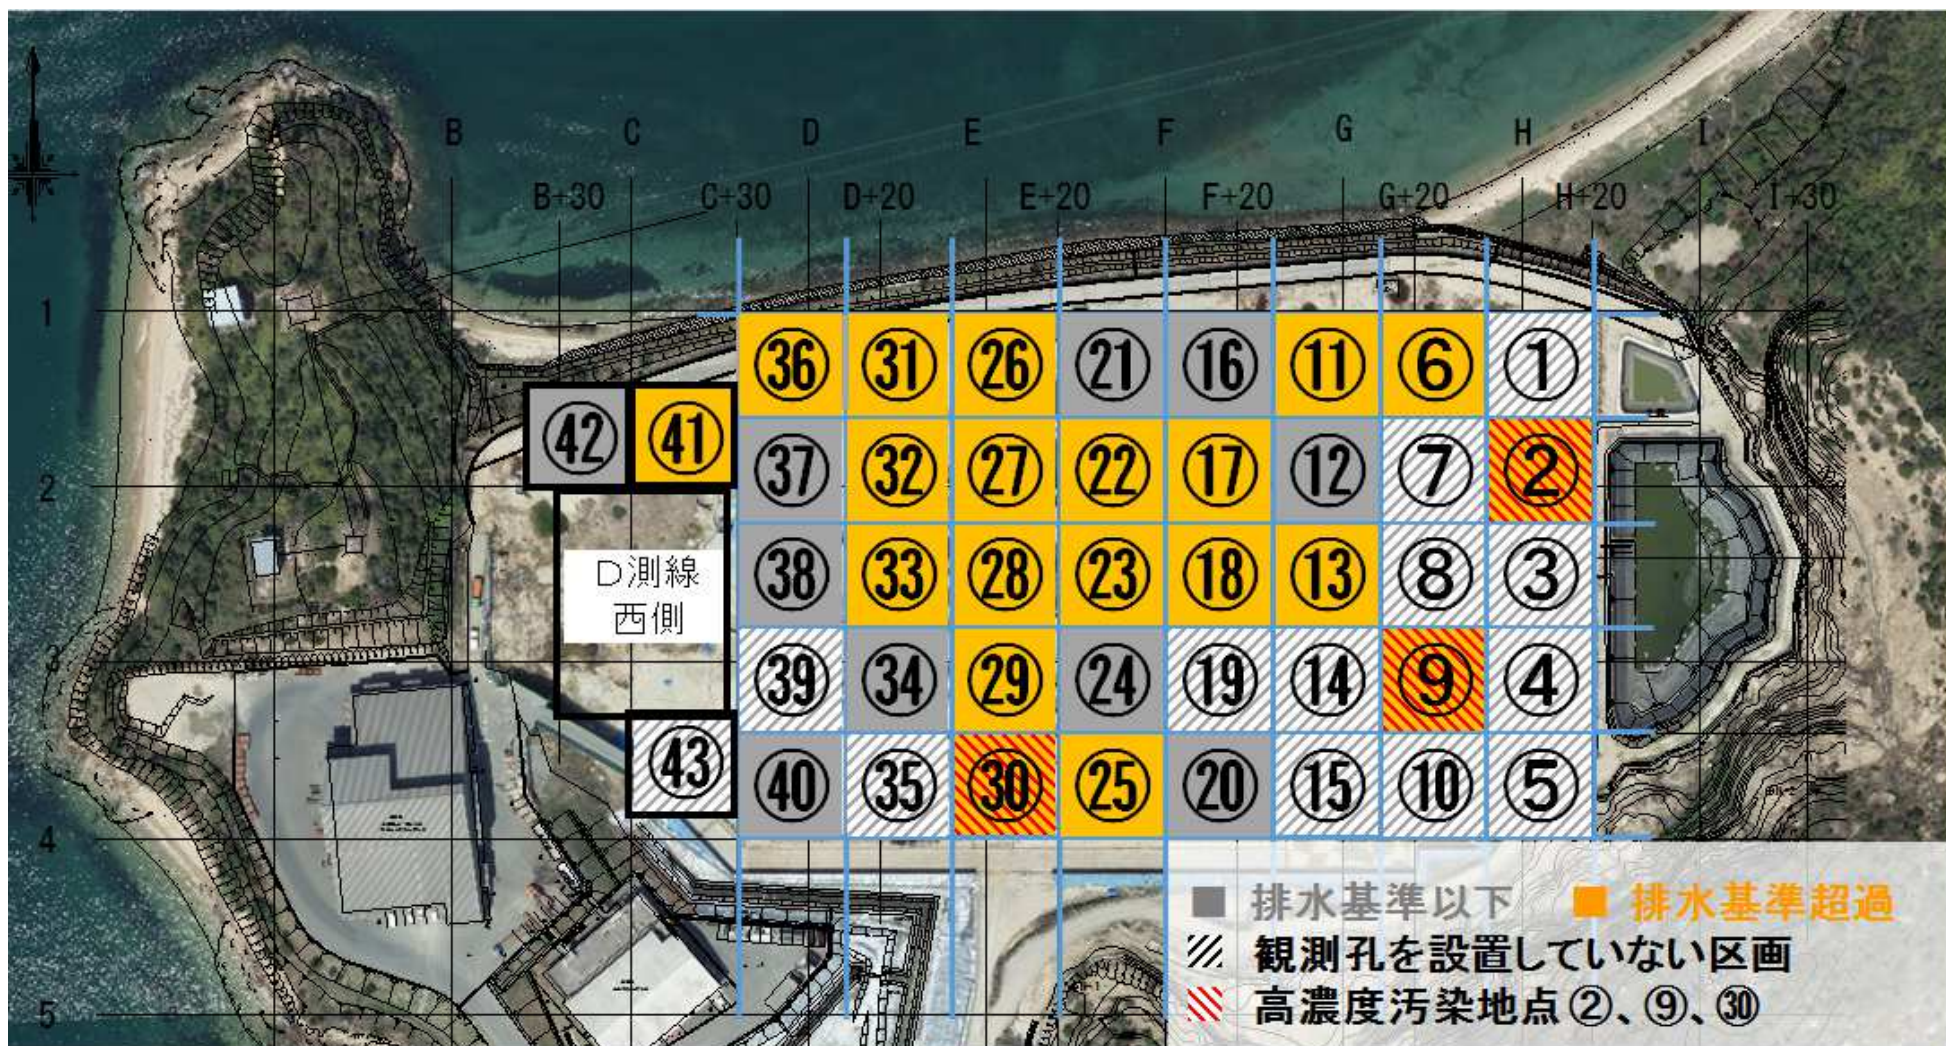
図5 観測孔の水質調査の状況

前回の調査結果を表2に、新たに15m深度よりも深い層に設置した観測孔(㉘、㉚及び㉛)の調査結果及び前回の調査において排水基準の超過が確認された観測孔の再調査結果を表3に示す。新たに設置した観測孔(㉘、㉚及び㉛)は排水基準を超過していた。また、前回の調査において排水基準の超過が確認された観測孔では、今回も同様に排水基準の超過が確認された。

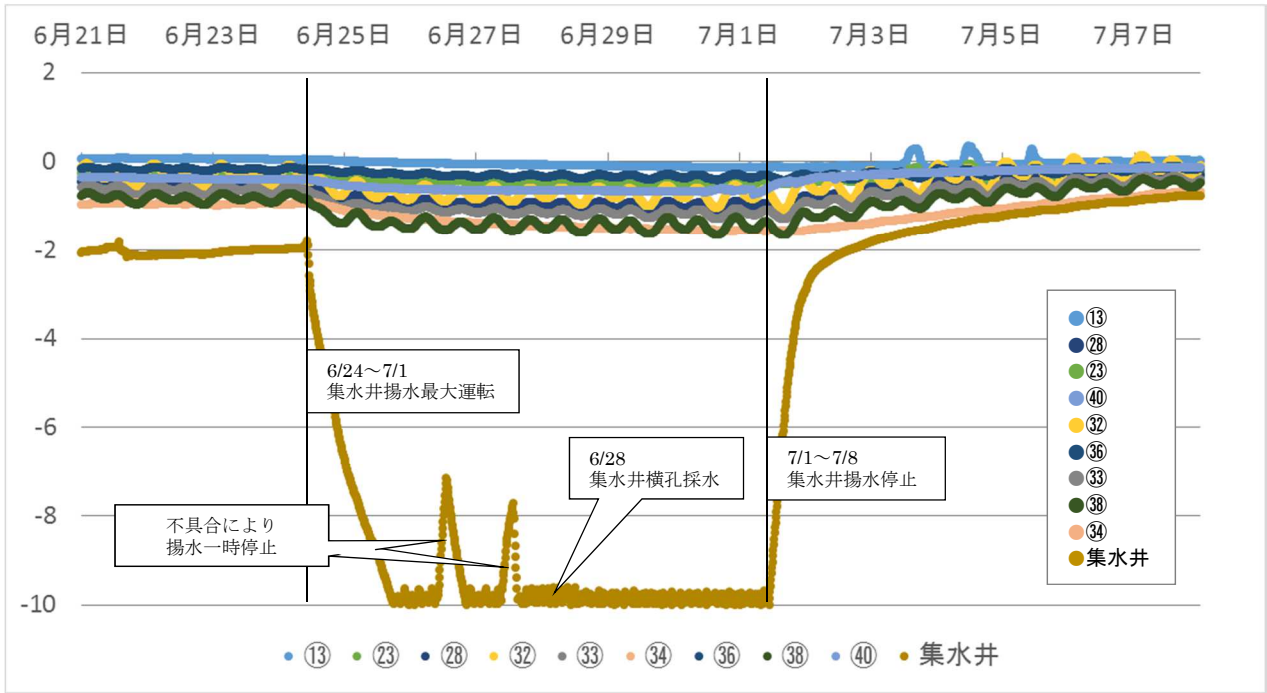
図2 水位の変動

○水位計による測定結果から、集水井の水位低下時（6/24～7/1）、水位回復時（7/1～8）ともに、広い範囲の観測孔において集水井と連動して水位が低下又は回復した。（図2、図3）

・集水井の水位低下時（6/24～7/1）において、集水井の東約190mに位置する観測孔⑬で約0.2m、北東約83mに位置する観測孔⑳で約0.5m、北東約38mに位置する観測孔㉑で約0.6m、南東約57mに位置する観測孔㉒で約0.3m水位が低下した。

・集水井の水位回復時（7/1～7/8）において、観測孔⑬で約0.2m、観測孔⑳で約0.7m、観測孔㉑で約1.0m、観測孔㉒で約0.5m水位が上昇した。

○6/27 から 7/3 にかけて降雨があり、この期間は集水井の水位低下時と概ね重なっていたものの、各観測孔の地下水位に対する降雨の影響は認められなかった。(図2、図3、図6)

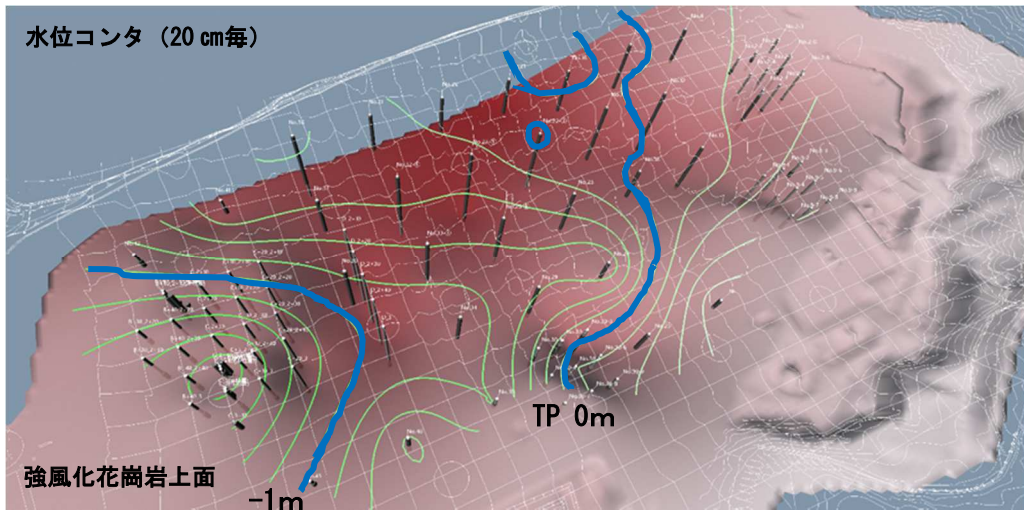
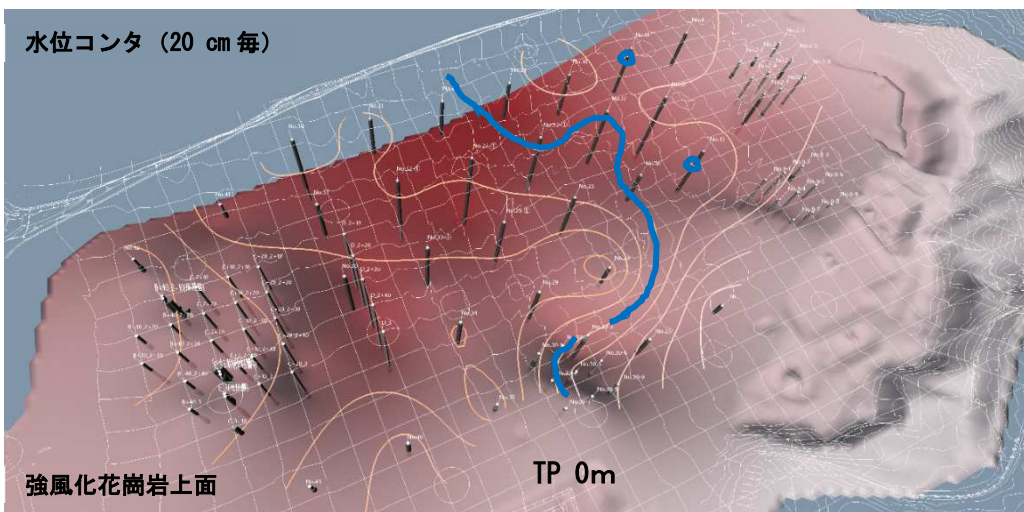
図5 水位コンタ (①6/21→②6/28→③7/8)

○観測孔㉓を除き、全ての調査範囲において水位が低下していた。（図4）

○前回調査（H31.4.25～R1.5.23実施済）と同様に、集水井から東方向に約120m（観測孔㉔付近）、北方向に約100m（観測孔㉑付近）、南方向に約50m（観測孔㉒付近）の範囲において明らかに水位が低下していた。

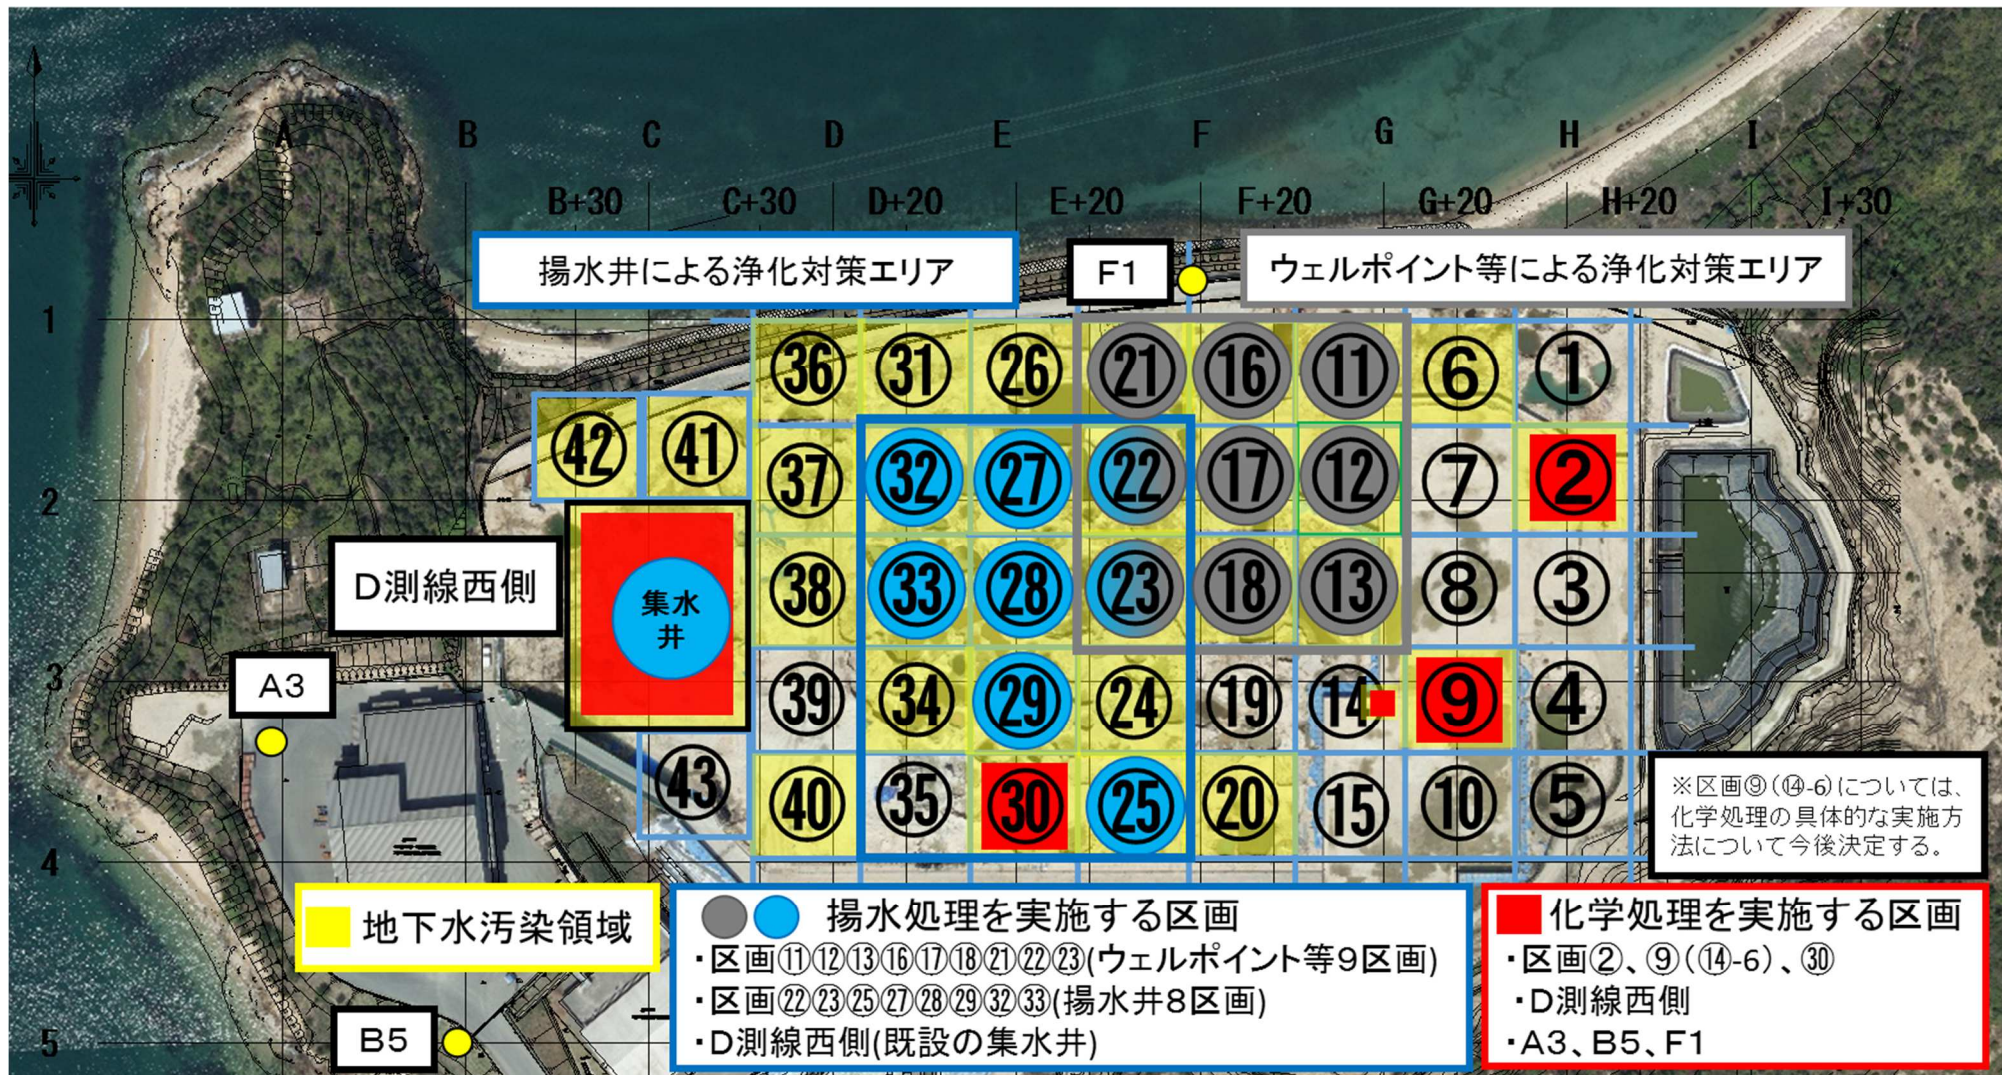
図5 浄化対策を実施する地点

地下水汚染領域及び汚染の概要を踏まえ、浄化対策を実施する地点を図5に、具体的な対策の内容について地点別に示す。

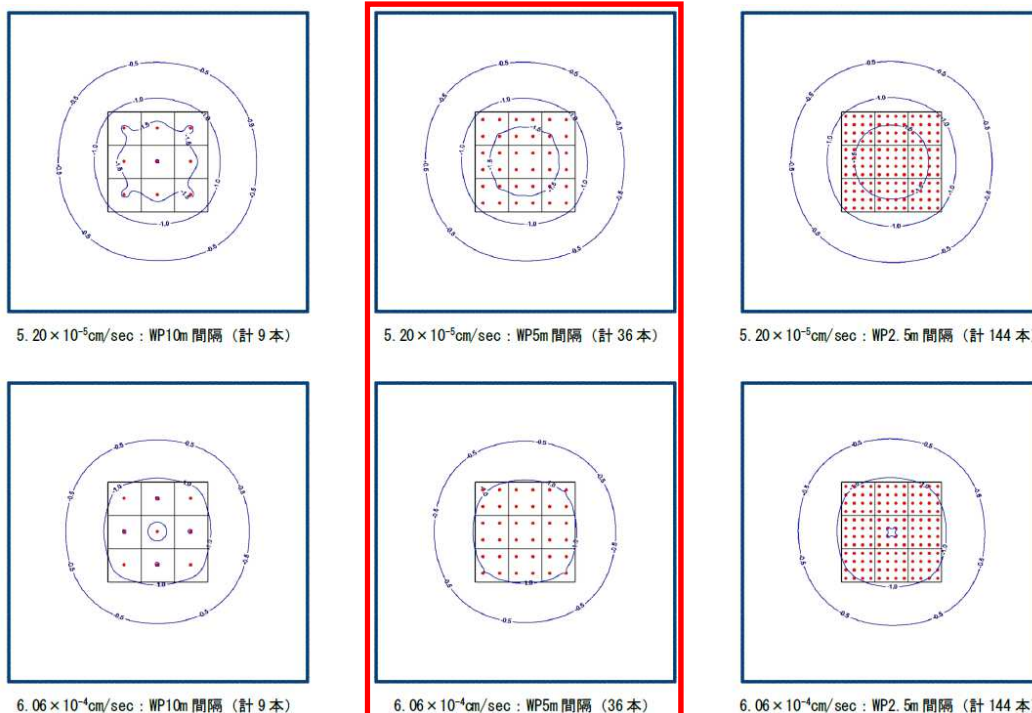
②-2 解析結果 (地下水コンター) (※コンターは0.5m間隔)

解析の結果、地下水位を1 m低下させるのに必要な揚水量は、区画㉓が約3.2 m<sup>3</sup>/日であり、透水係数が約10倍の区画㉒は約32 m<sup>3</sup>/日であった。

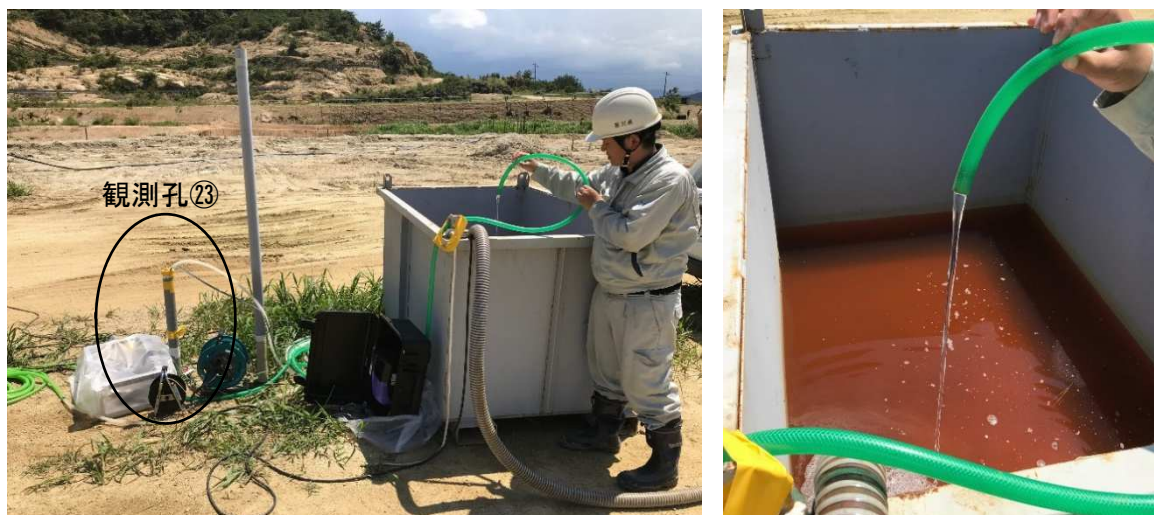
写真1 観測孔㉓における揚水試験の状況(右側は揚水の拡大写真)

実際に、区画㉓に設置している観測孔㉓において7月23日から写真1のとおり揚水試験を継続して実施した際に、安定して約5 m<sup>3</sup>/日の揚水が可能であることを確認しており、地下水位を1 m低下させるのに必要な揚水量(3.2 m<sup>3</sup>/日)を上回っていたことから、現場の透水係数には依存するものの、ウェルポイント等による浄化に必要な揚水量は確保できると想定している。
