## 第6回 第2次豊島廃棄物等処理事業フォローアップ委員会

### 持ち回り審議次第

令和 6 年度 地下水の環境基準への到達に向けての計測の実施状況と結果（その 3）

**令和 6 年度 自然浄化対策の実施状況と豊島処分地全体の保全管理の状況（その 3）**  
**（令和 6 年 9 月～11 月）**

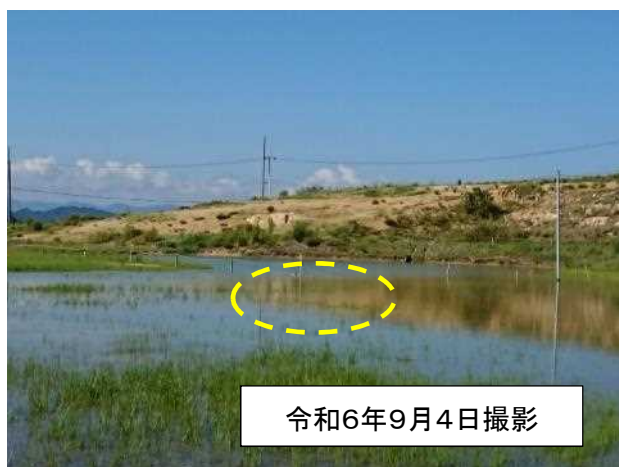
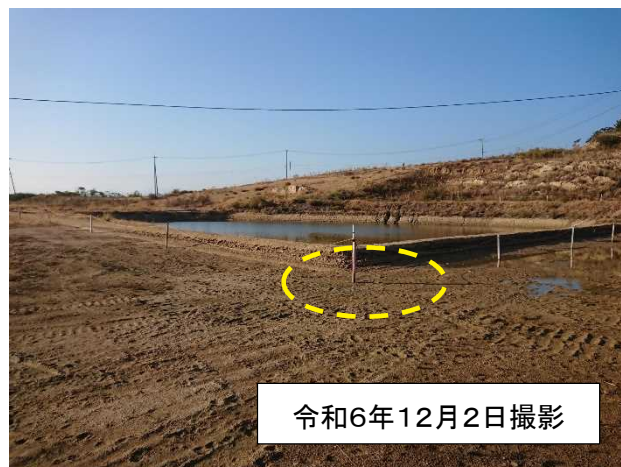
写真5 浸透池D西

なお、浸透池 D 西の法面の一部の崩落と北海岸土堰堤及び被覆石の部分から土砂の吸出しを受けている件については、経過観察を行っており、その状況を写真 5、6 に示す。

(一部の法面崩落状況：ロープによる仮囲いの中で納まっており、管理上支障なし)

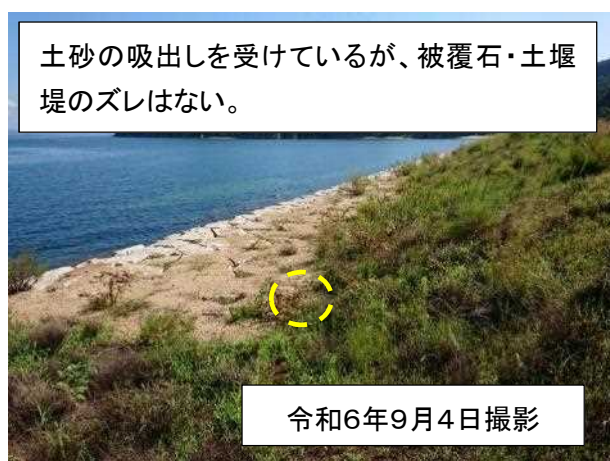
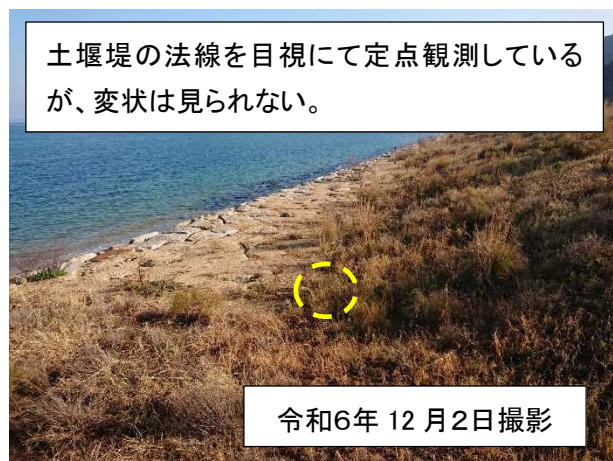
写真6 土堰堤（土砂の吸出し状況：本堤への影響なし）

| 点検種別<br>(臨時点検の事由) | | | | 定期 | 定期 | 臨時<br>(嵩上げ工事に係る水位の確認) | 定期 |
|---|---|---|---|---|---|---|---|
| | 土堰堤<br>管理道 | ・崩れているところまたは損傷・破損しているところ、そのおそれがあるところはないか。また状況は如何か。 | | 北海岸土堰堤については、9月4日より増破なし。引き続き監視を行う。<br>→【県の対応】監視を継続すること。 | 北海岸土堰堤については、9月30日より増破なし。引き続き監視を行う。<br>→【県の対応】監視を継続すること。 | 嵩上げ工事に係る水位の確認のみ実施 | 北海岸土堰堤については、11月5日より増破なし。引き続き監視を行う。<br>→【県の対応】監視を継続すること。 |

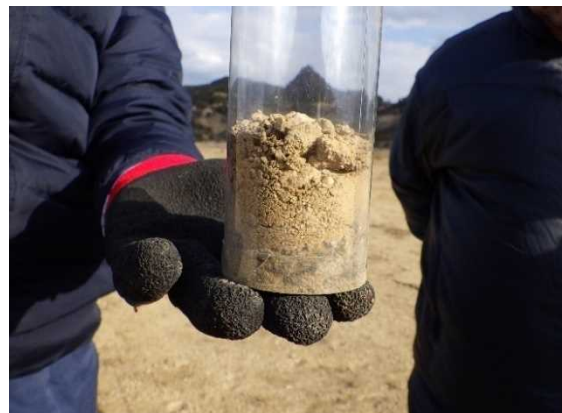
写真2 地点① 採取土壌の状況

令和6年12月17日に図1の①～③地点において、土壌サンプラー（写真1）を用いて表層（地表面から約5cm下層まで）の土壌を採取して目視観察した結果、写真2～4に示すとおり、いずれの地点においても表層に粘土質分（目視での判断）の堆積は見られなかった。

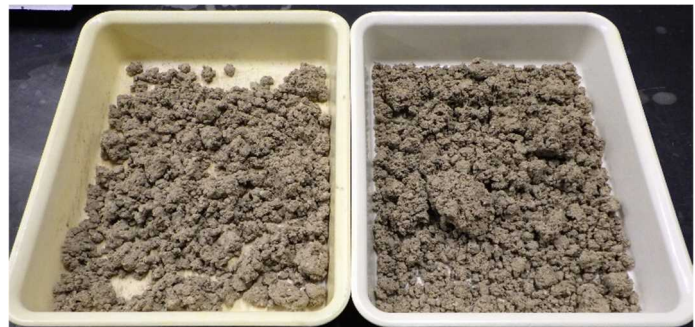
写真8 地点①の採取土壌

さらに、令和7年1月6日に表層（地表面から5cm下層まで・地表面から10cm下層まで）の土壌を採取して細粒分の含有率調査<sup>(注1)</sup>を行った。土壌の採取及び細粒分の含有率調査は県において実施した。その結果を表1に、土壌の採取状況を写真5～12に示す。いずれの地点においても、細粒分の含有率は20～30%程度であり、粘性土<sup>(注2)</sup>ではないことが確認できた。また、地表面からの深さの違いによる差もほとんど見られず、目視による観察及び細粒分含有率の調査結果から、雨水貯水池の底面に底泥（細粒分）はほとんど堆積していないことが判明した。
