# 水質測定結果の概要

## 東讚地区河川環境基準達成状況 (BOD)

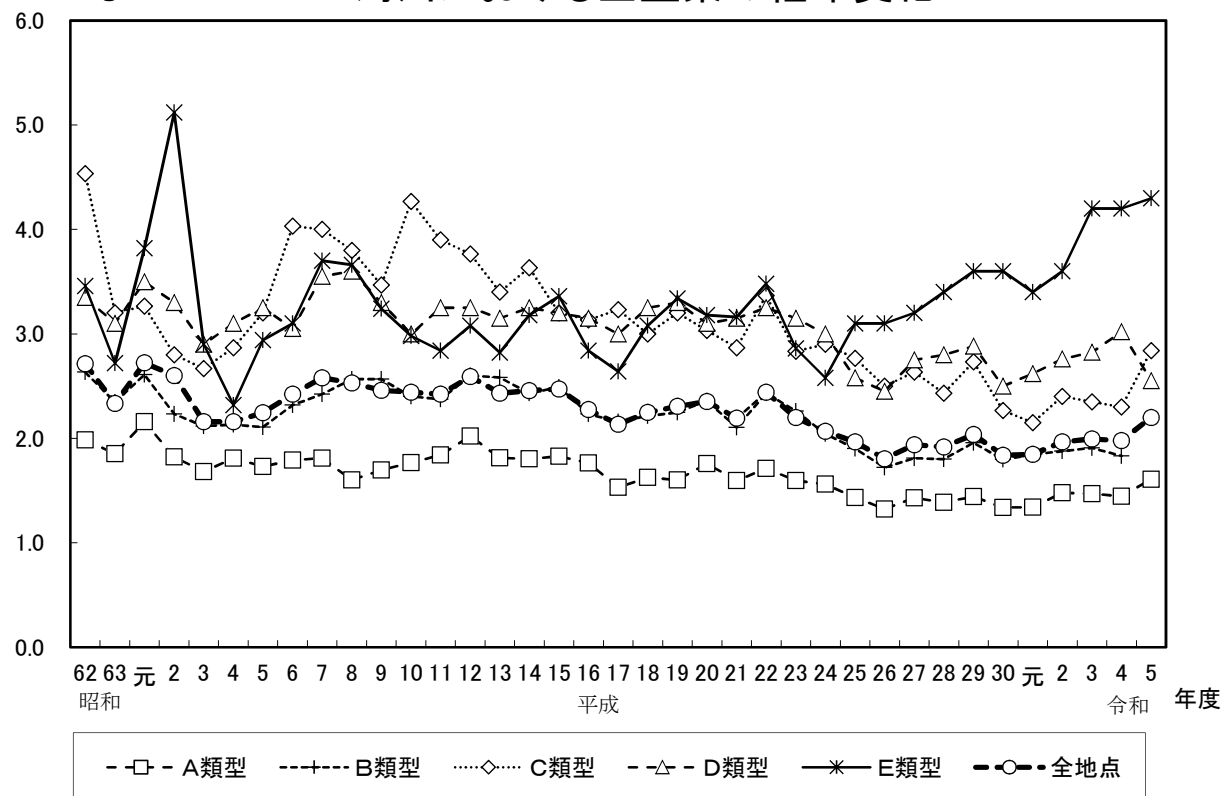
## 河川における全窒素の経年変化

全窒素及び全燐の全環境基準点の平均値を前年度と比較すると、ともに横ばいとなっている。

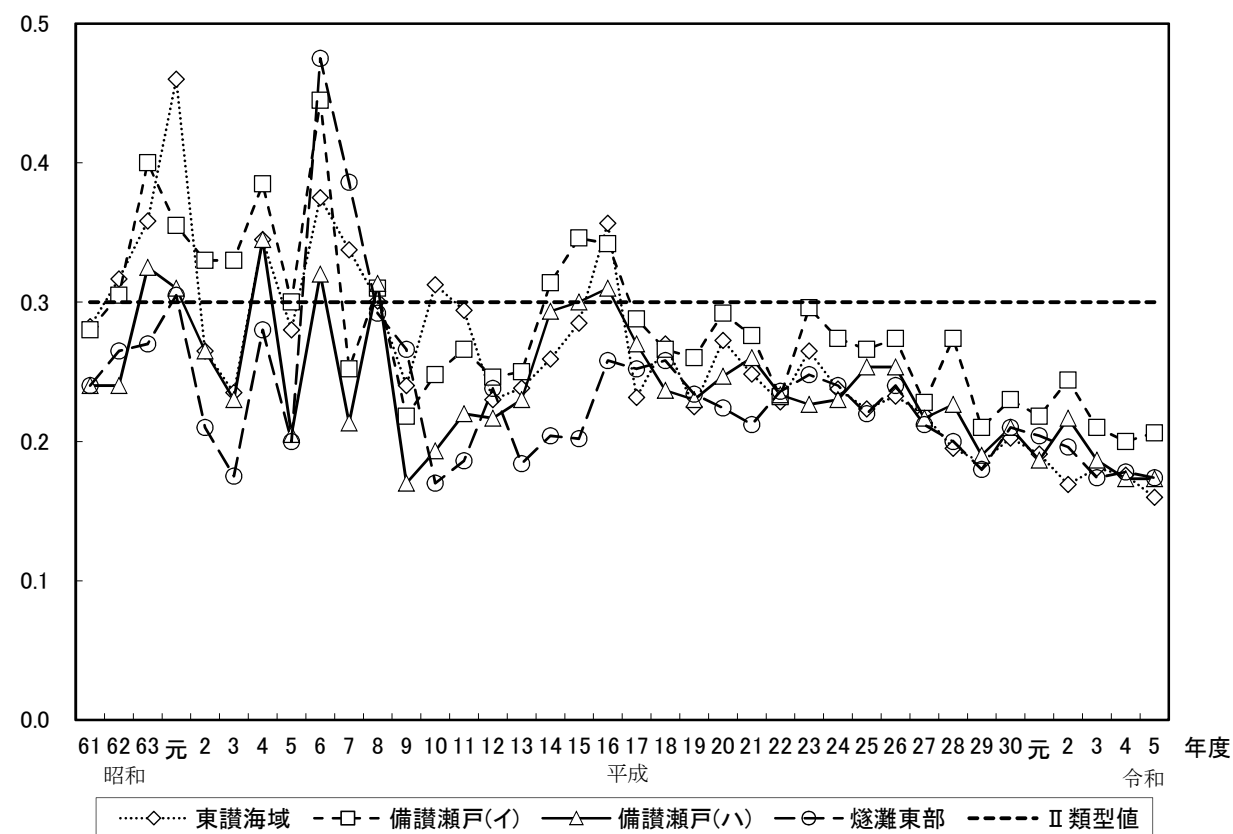
## 海域(表層)における全窒素の経年変化

全窒素について、4 水域全てで環境基準を達成している。(県際水域については、香川県水域区内で 1 水域とみなし判定)

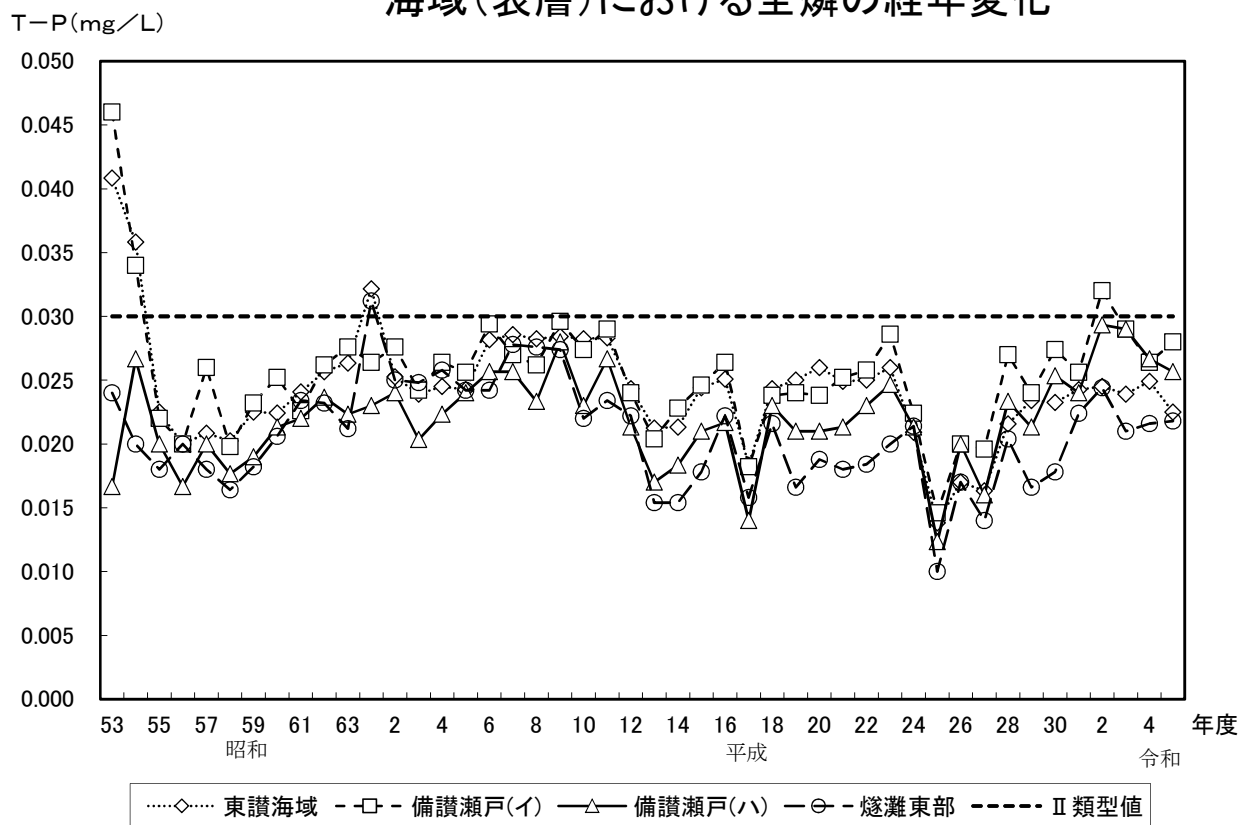
## 海域(表層)における全燐の経年変化

全燐について、4 水域全てで環境基準を達成している。(県際水域については、香川県水域区内で 1 水域とみなし判定)

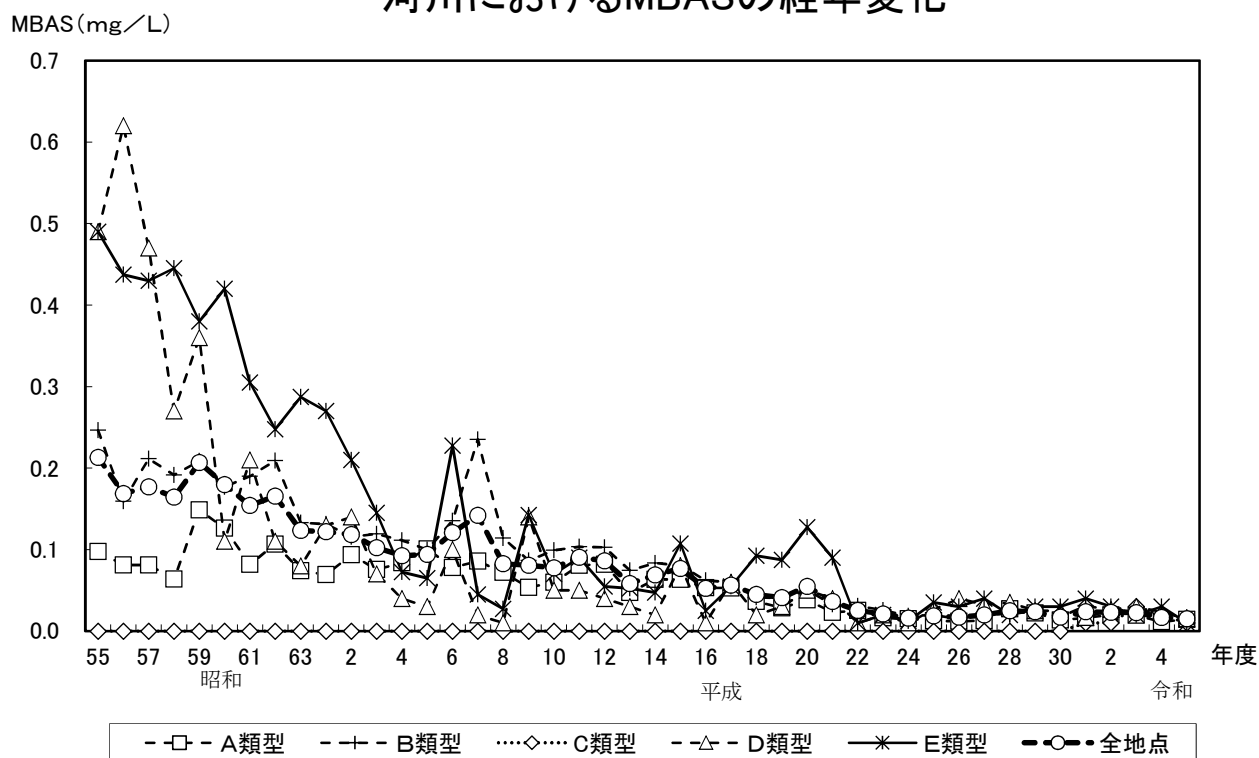
## 河川におけるMBASの経年変化

年平均値を地点別に見ると、河川で 0.1mg/L 未満、海域で 0.1mg/L 未満である。

全地点平均を前年度と比較すると、河川、海域ともに横ばいとなっている。
