# 第16回豊島処分地地下水・雨水等対策検討会次第

日時 令和3年2月28日（日）13時00分～

## 処分地全域での地下水の状況（その 7）

## 処分地の地下水浄化対策等の概況（その10）

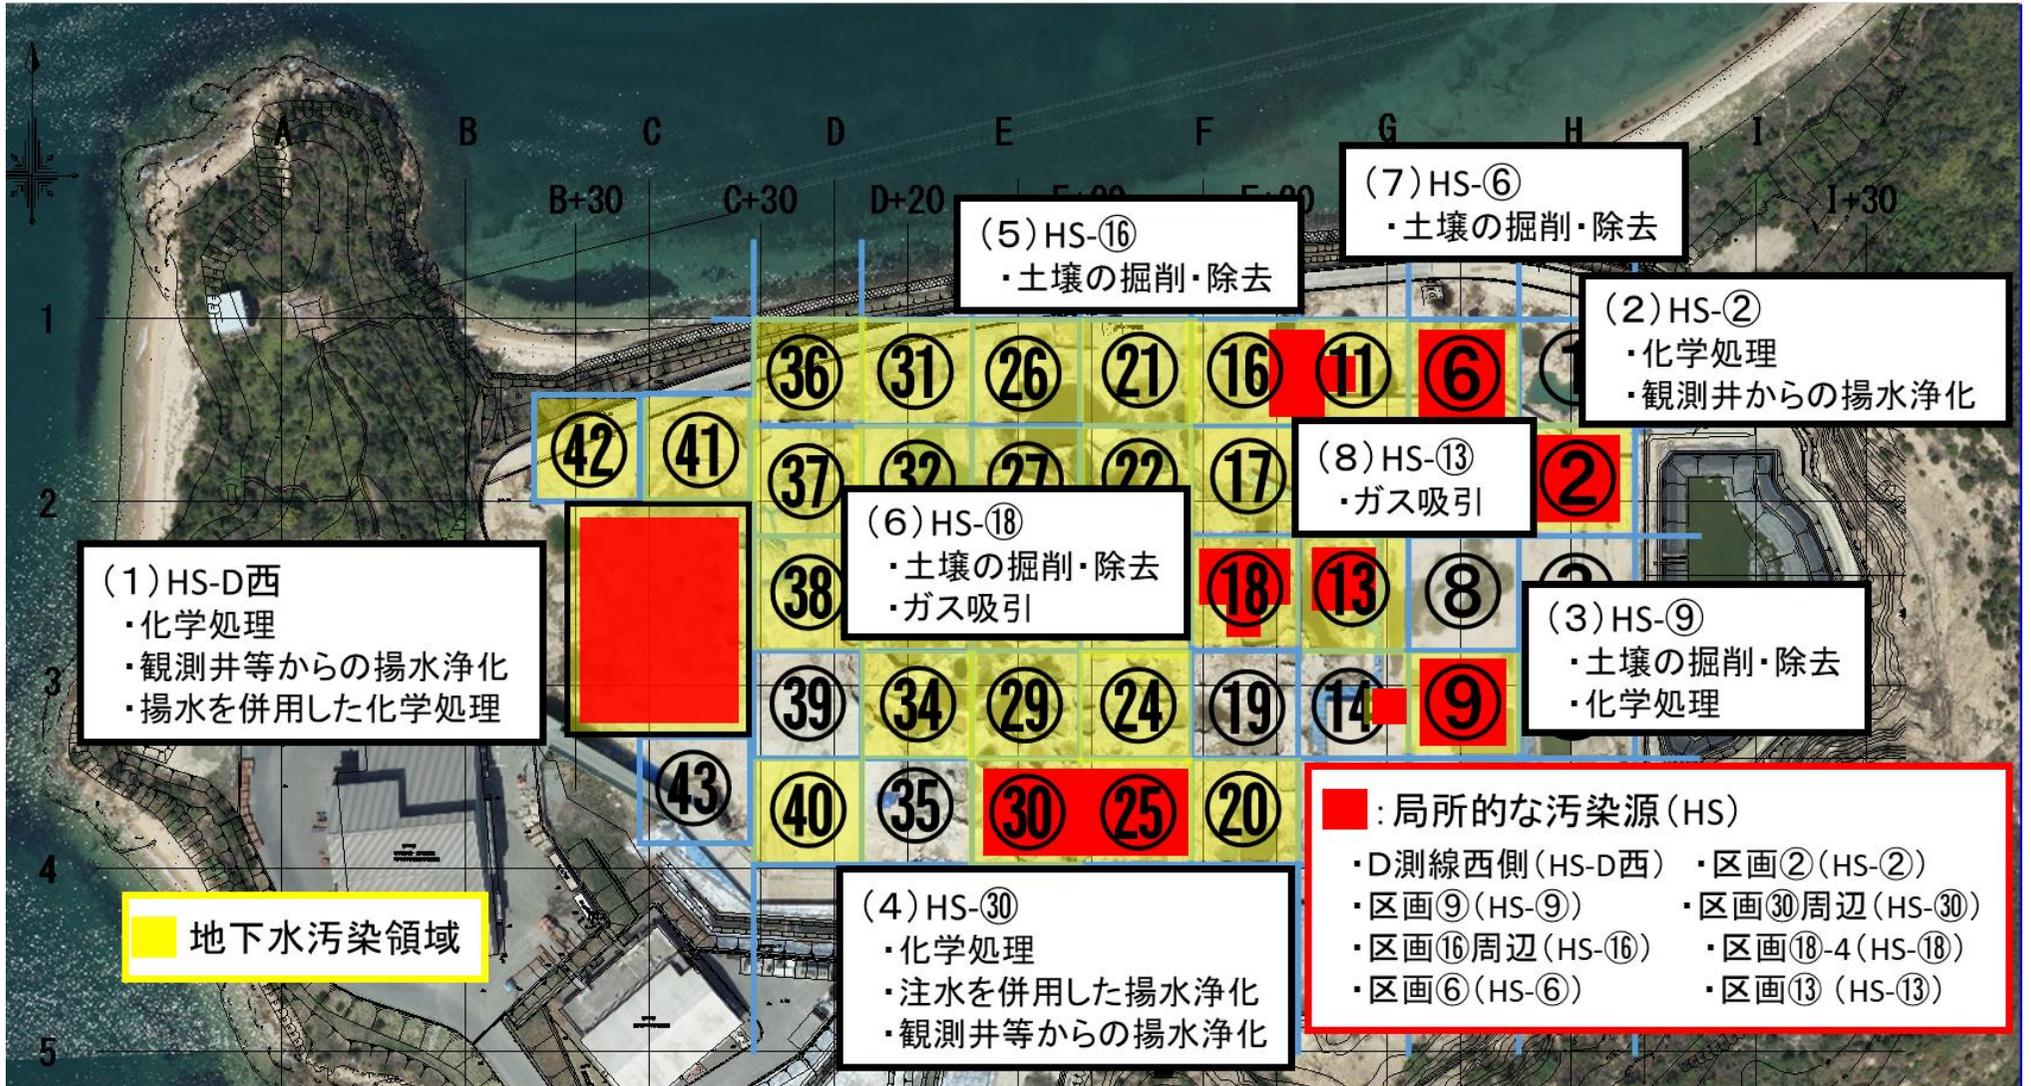
図1 浄化対策を実施する地点（局所的な汚染源）

令和元年11月から令和2年11月までフェントン試薬の注入による化学処理や観測井や揚水井からの揚水浄化を実施した。

また、排水基準に適合していないB+30, 2+30及びB+40, 2+40については、汚染物質が風化花崗岩層に浸透している場合に、反応速度が速いフェントン試薬の注入による化学処理では、酸化剤が十分に浸透せず、浄化効果が低減することが考えられるため、令和3年1月から酸化剤のみを継続して注入する化学処理を実施するとともに、B+30, 2+30、B+40, 2+40、C, 2+40及びC, 3の観測井等から揚水浄化を実施している。

令和元年11月から令和2年9月までフェントン試薬の注入による化学処理や観測井からの揚水浄化を実施した。

令和2年1月から6月まで地下水汚染領域中の沖積層の土壌の掘削・除去を実施し、同年7月から9月まで小区画⑨-1、⑨-2、⑨-4及び⑨-5の風化花崗岩層において、フェントン試薬の注入による化学処理を実施した。

令和元年11月から令和2年6月まで小区画⑩-1、2、3、5、6において、フェントン試薬の注入による化学処理を実施した。

また、小区画⑩-5、6では、化学処理による十分な浄化効果が確認されなかったことから、令和2年6月から8月まで注水を併用した揚水浄化、同年9月に観測井からの揚水浄化を実施し、小区画⑩-2、3では、化学処理後に排水基準値の超過が確認されたことから、同年7月から9月まで観測井からの揚水浄化を実施した。

一方、区画⑩に隣接する区画⑮では、確認ボーリングによる詳細調査を実施した結果、深部に局所的な汚染源が確認されたことから、小区画⑮-4、7、8に深部のみにスクリーン（有孔管）を設けた注水・揚水井を設置して令和2年12月から注水・揚水浄化を実施している。

高濃度のベンゼン汚染が確認されたことから、令和2年10月から11月まで土壌の掘削・除去を実施した。なお、TP0m以深は、掘削対象の範囲が深かったことからオールケーシング工法による掘削・除去を実施した。

また、土壌の掘削・除去後に地下水を確認できなかったことから、小区画⑪-4及び⑯-6の掘削・除去した深度よりも深い層にスクリーンを設けた観測井を設置して水質モニタリングを実施している。

TP1.0m付近に高濃度のベンゼン汚染が確認されたことから、令和2年7月から8月まで土壌の掘削・除去を実施した。

また、一部の小区画において、TP0mよりも浅い層にベンゼンの汚染が確認されたことから、令和2年10月から令和3年2月までガス吸引井戸による浄化対策を実施した。

TP0.7m付近に高濃度のベンゼン汚染が確認されたことから、令和2年9月に土壌の掘削・除去を実施した。

一部の小区画でTP0mよりも浅い層にベンゼンの汚染が確認されたことから、令和2年7月から令和3年2月までガス吸引井戸による浄化対策を実施した。

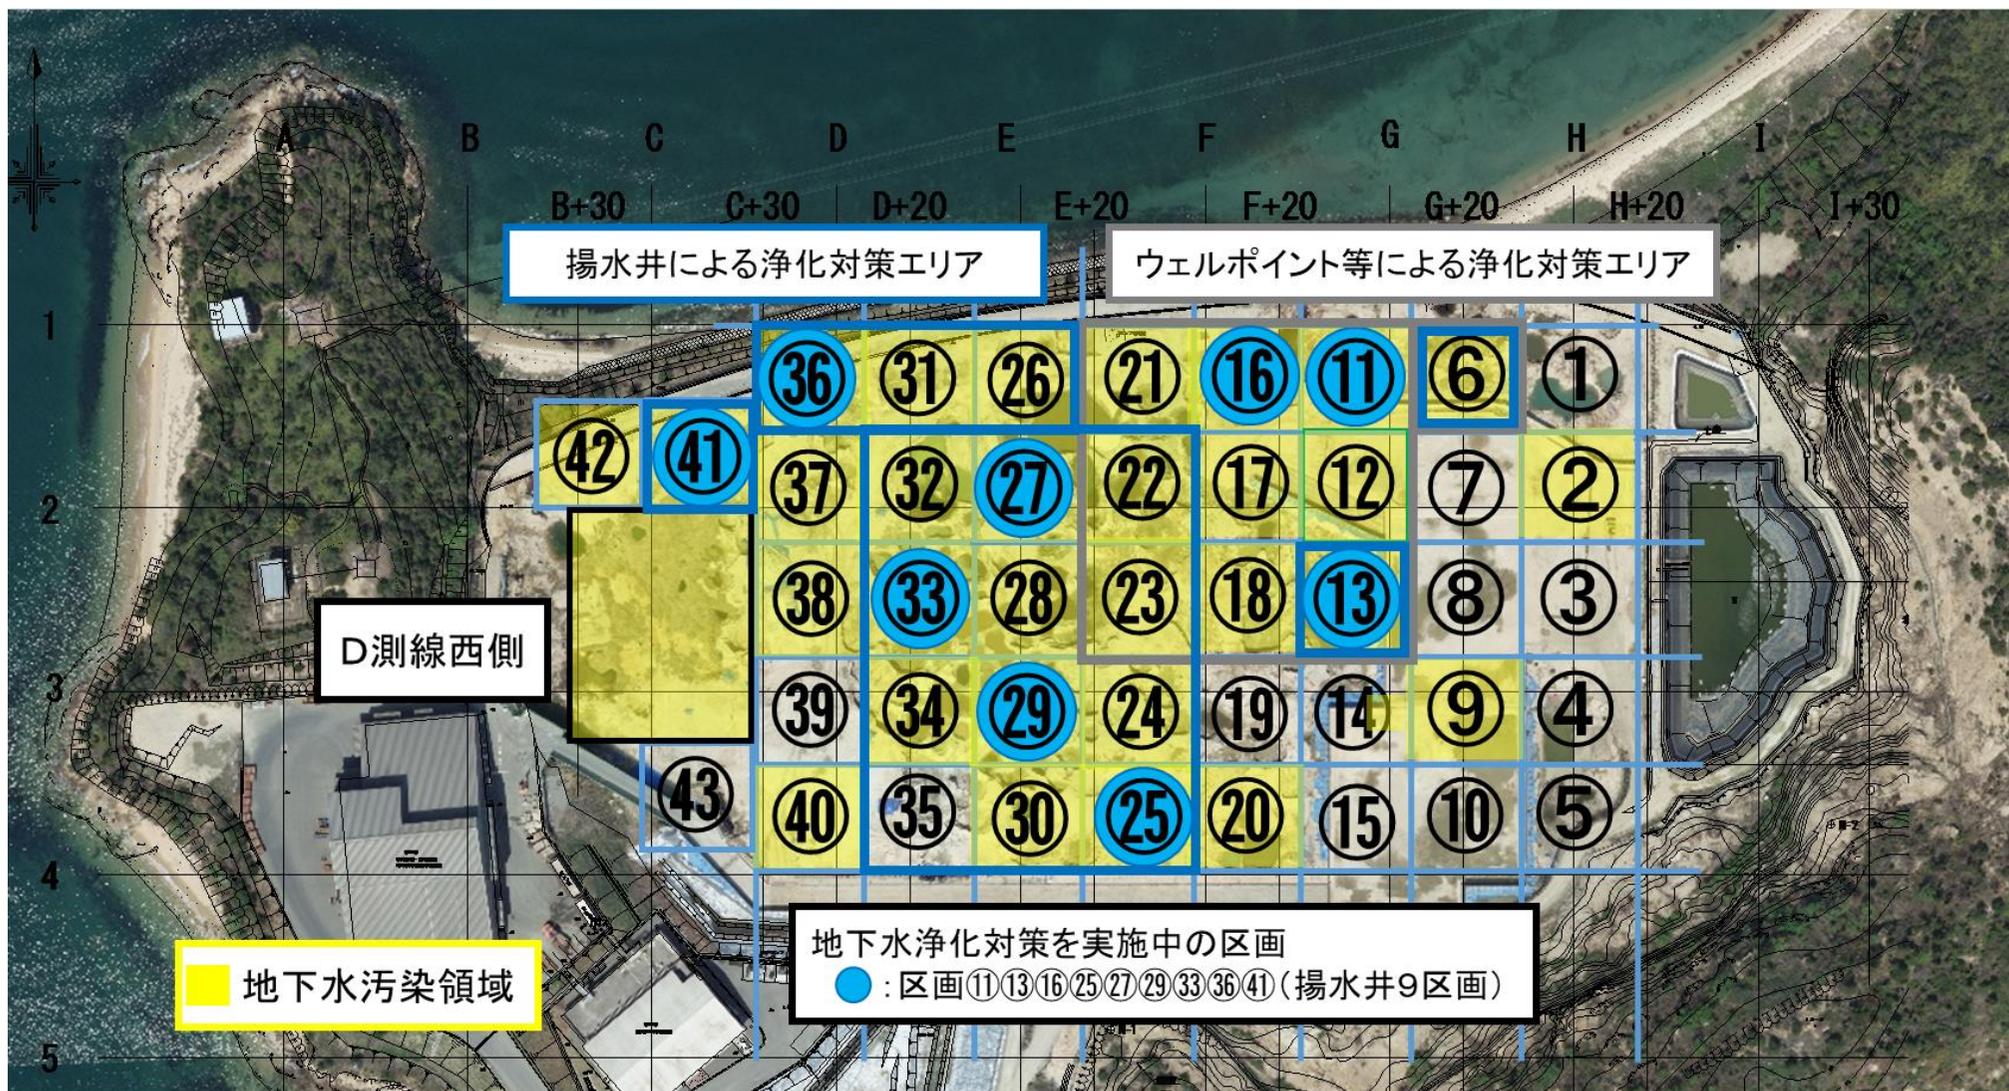
図2 浄化対策を実施する地点 (区画毎)

区画中央にオールスクリーンの観測井を設置し、令和2年11月から水質モニタリングを実施している。

ベンゼンによる汚染が高濃度で存在していることから、令和2年3月から8月まで揚水井による揚水浄化を実施し、(HS-⑥対策として、同年9月に表層の土壌を掘削・除去後)同年10月から12月までウェルポイントによる揚水浄化を実施した。

ベンゼンによる汚染が高濃度で存在していることから、令和2年2月から令和3年2月までウェルポイントによる揚水浄化(区画⑪⑫⑯⑰⑱で実施)を実施した。

また、区画⑪⑯では、ウェルポイント対策深度よりも深い層においても、ベンゼンによる汚染が存在していることから、深部のみスクリーンを設けた揚水井を設置して、同年12月から揚水浄化を実施している。

ベンゼンによる汚染が高濃度で存在していたことから、令和2年2月から4月、7月から10月までウェルポイントによる揚水浄化を実施した。

一方で、観測井の深部で1,4-ジオキサン濃度が高いことが確認されたことから、深部のみにスクリーンを設けた揚水井を設置して同年11月から揚水浄化を実施している。

ベンゼン及び1,4-ジオキサンによる汚染が高濃度で存在していたことから、令和元年11月から令和2年2月まで揚水井による揚水浄化、令和2年2月から4月までウェルポイントによる揚水浄化（区画㉓で実施）を実施した。

1,4-ジオキサンによる汚染が存在していたことから、令和元年11月から揚水井による揚水浄化を実施している。（現在は区画㉗で実施中）

ベンゼンによる汚染が存在していたことから、令和2年3月から令和3年1月まで揚水井による揚水浄化を実施した。

1,4-ジオキサンによる汚染が高濃度で存在していることから、令和元年10月から揚水井による揚水浄化を実施している。

区画㉙㉚では、観測井の深部で1,4-ジオキサン濃度が高いことが確認されたことから、深部のみにスクリーンを設けた揚水井を増設して、令和2年9月から揚水浄化を実施している。

平成26年6月から揚水井による揚水浄化、平成30年4月からは集水井による揚水浄化を実施していたが、化学処理（HS-D西対策）の実施に伴い、令和元年12月から揚水井及び集水井による揚水浄化を一時中断している。

また、オールスクリーンの観測井（2地点）を設置し、令和2年11月から水質モニタリングを実施している。

区画中央にオールスクリーンの観測井を設置して、水質モニタリングを実施している。

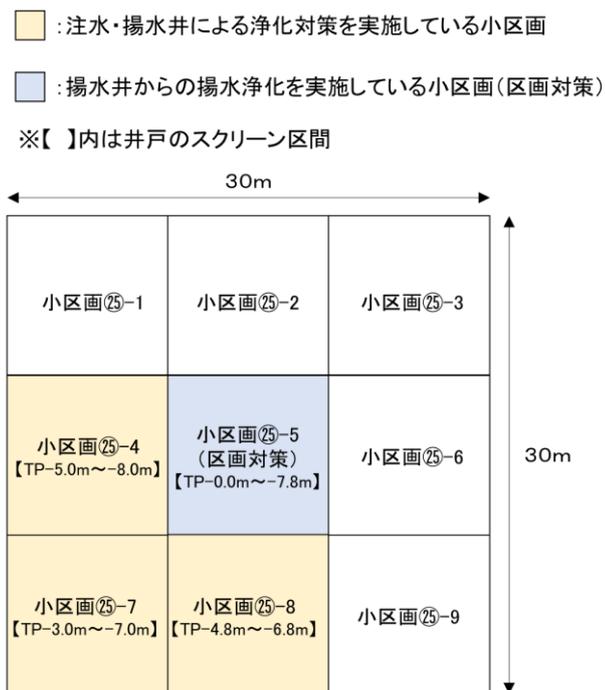
図1 注水・揚水井による浄化対策の状況

注水・揚水井による浄化対策の対象とする小区画は、確認ボーリングによる詳細調査において、土壌環境基準値の数倍の1,4-ジオキサンが確認された小区画②⑤-4、7、8とした。

なお、注水・揚水井のスクリーン区間は、小区画②⑤-4がTP-5.0m～8.0m、小区画②⑤-7がTP-3.0m～7.0m、小区画②⑤-8がTP-4.8m～6.8mである。

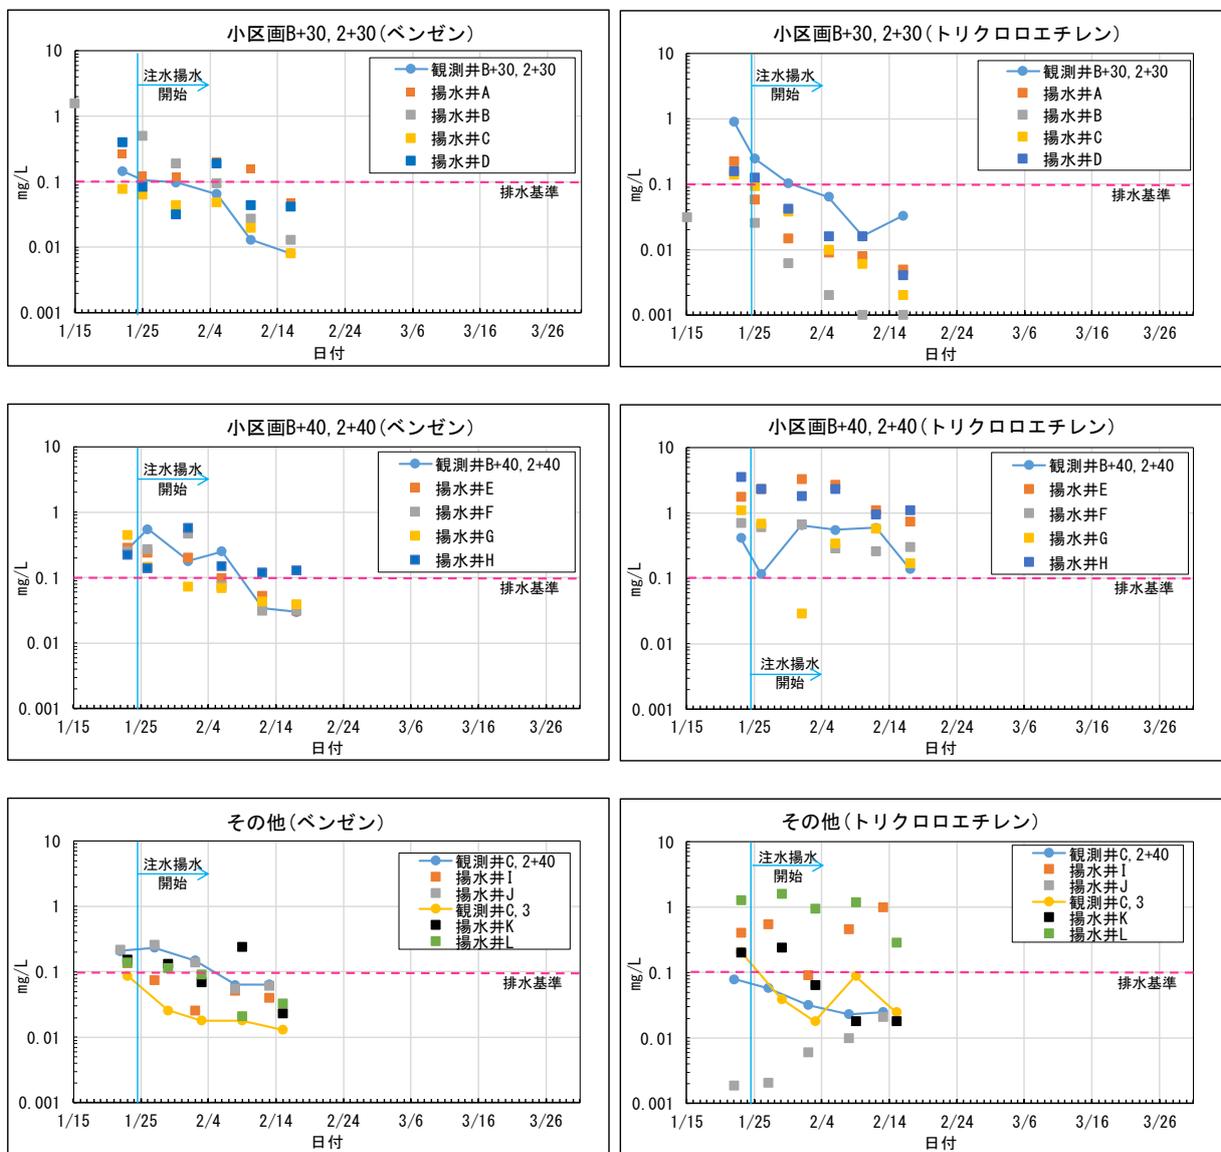
図4 回収地下水中のベンゼン及びトリクロロエチレン濃度の推移（簡易法）

対策開始後の揚水量の推移を図 3、回収地下水中のベンゼン及びトリクロロエチレン濃度の推移を図 4、1,2-ジクロロエチレン及びクロロエチレン濃度の推移を図 5 に示す。

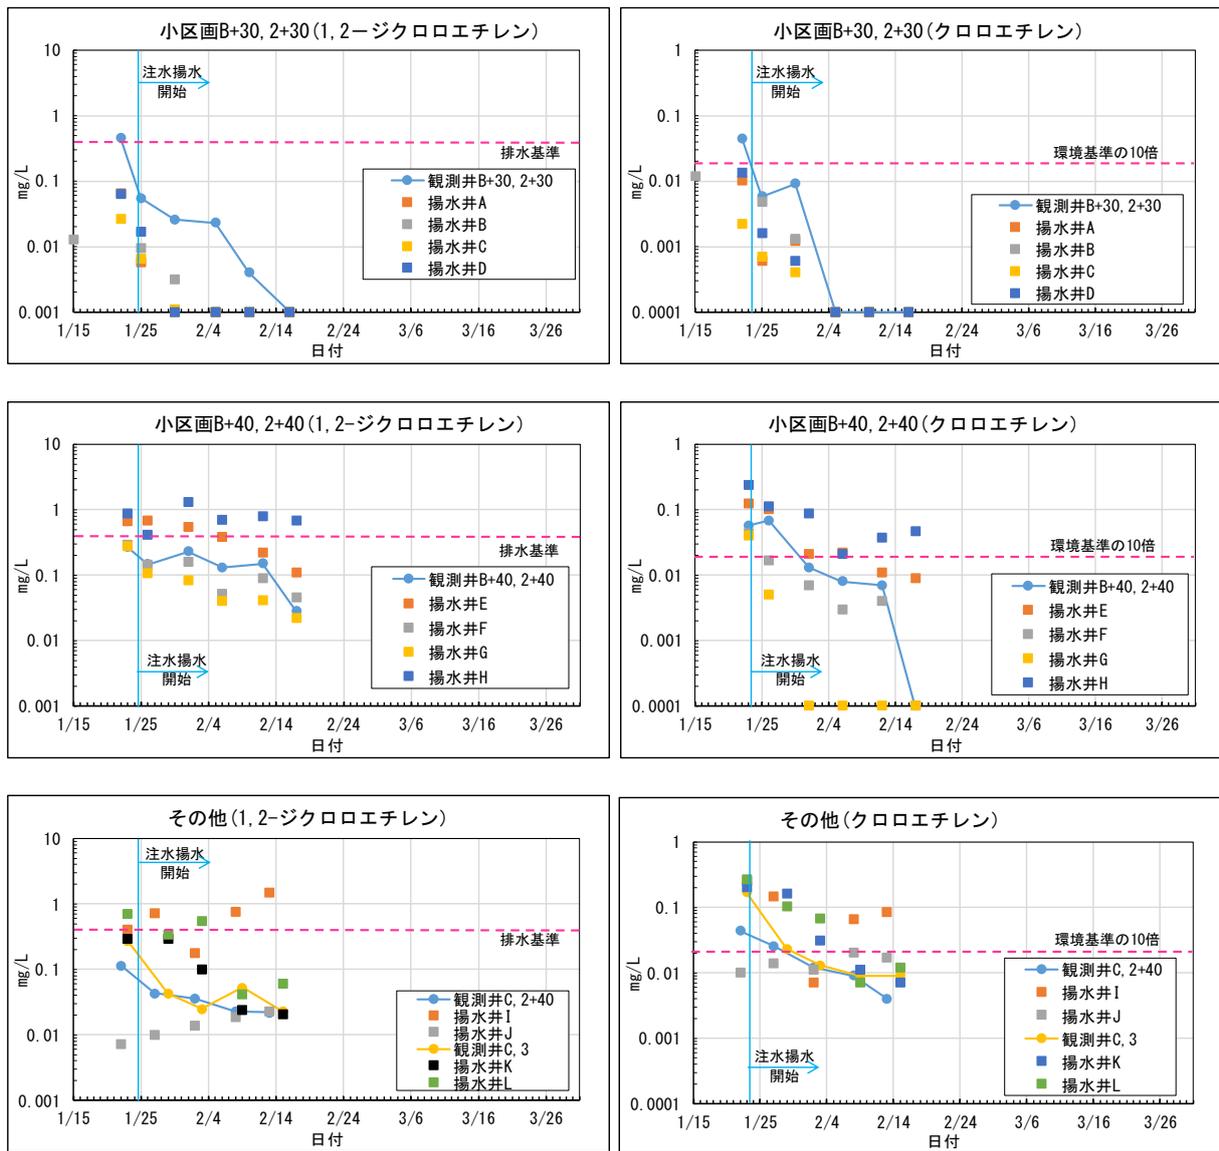
図5 回収地下水中の1,2-ジクロロエチレン及びクロロエチレン濃度の推移 (簡易法)

回収地下水中のベンゼン及びトリクロロエチレン濃度等の推移から、揚水を併用した化学処理等による浄化効果が確認され、観測井における公定法分析結果でも、B+30, 2+30 では、環境基準値程度にまで低下し、B+40, 2+40 でも排水基準以下にまで低下している。さらに、隣接区画のC, 2+40 及びC, 3 でもクロロエチレン以外は排水基準以下となり、クロロエチレンについても濃度の低下が確認されている。

これらの結果から、HS-D 西において、揚水を併用した化学処理等による対策を継続して実施していく。

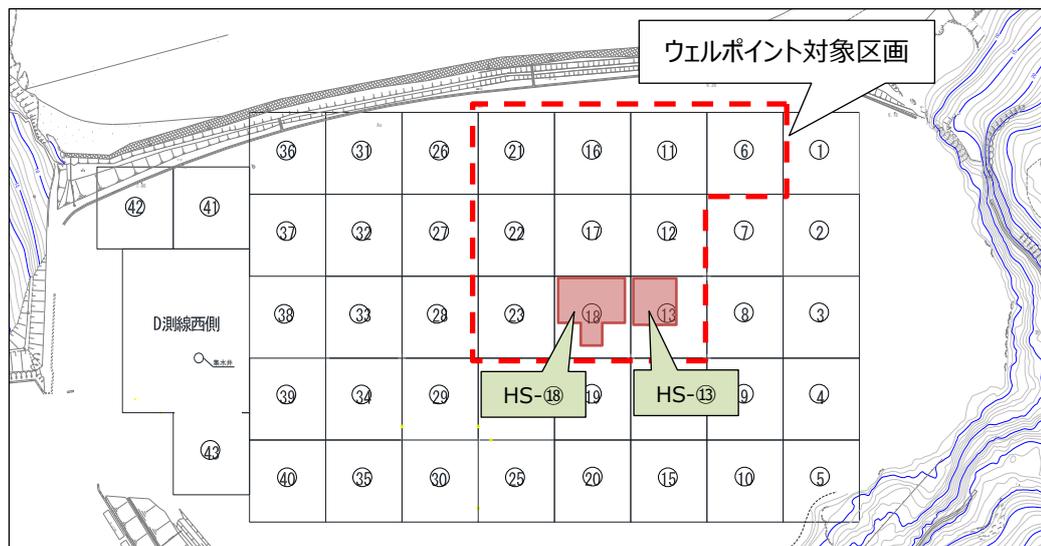
図1 ガス吸引の対象区画 (HS-13⑬18) の位置

ガス吸引の対象区画は、ボーリング調査によって浅い層のベンゼン汚染が確認された区画⑬⑱ (HS-13⑬18) とした。なお、当該範囲はウェルポイントによる揚水浄化の対象区画内であり、一部期間中はガス吸引とウェルポイントを並行して実施した。

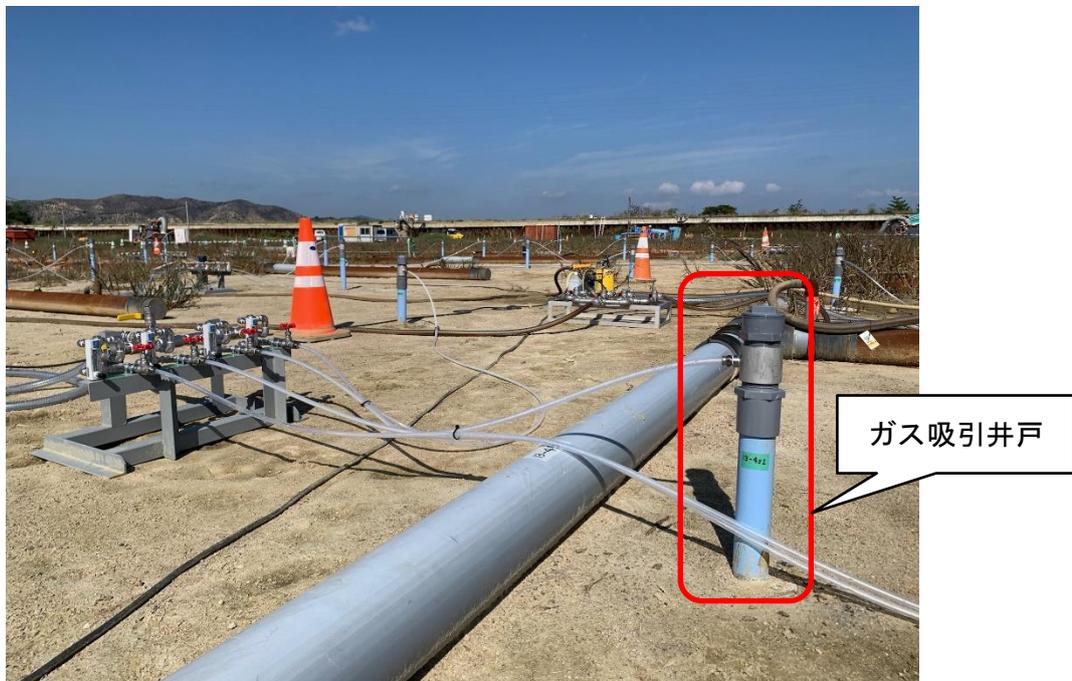
写真 1 ガス吸引の実施の状況

小区画での確認ボーリングによる詳細調査により、区画⑬⑭の一部の小区画において、ウェルポイント対策深度よりも浅い層にベンゼンの汚染が確認されたことから、局所的な汚染源対策としてガス吸引井戸による浄化を令和2年10月15日から実施した（小区画⑬-4の一部は7月から実施）。また、ガス吸引の強化のため、小区画⑬-4等において同年12月から二重吸引を実施した。

これらの浄化効果の把握のためのボーリング調査を実施したところ、表2のとおり浄化が確認されたことから、令和3年2月5日にガス吸引及び二重吸引の対策を終了した。
