# **旧香川県立体育館に係る記者発表について**

**香川県教育委員会**

**令和7年9月12日(金)**

# 旧香川県立体育館の安全性について

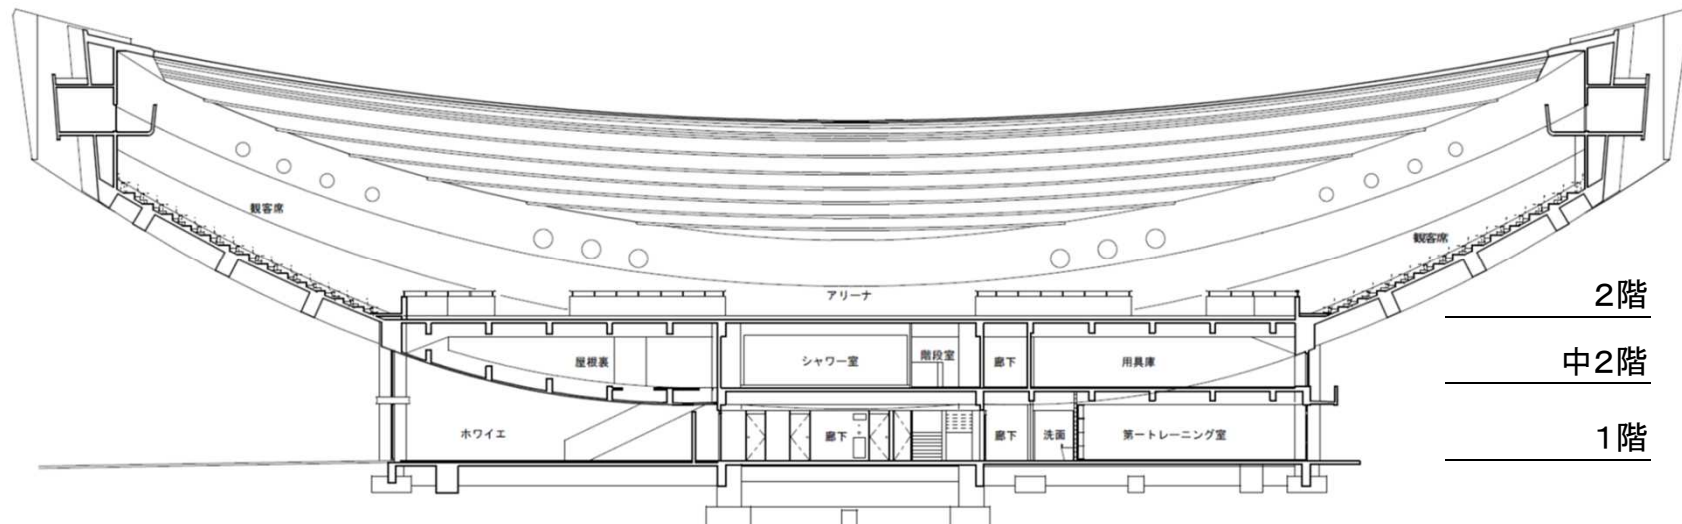
- ・国土交通省告示に定められた「耐震診断」方法により、「耐震診断」を実施している。
- ・「耐震診断」の結果、中2階及び1階の安全性については、「地震の震動及び衝撃に対して倒壊し、又は崩壊する危険性がある」と評価される。

| 階数 | Is値 | | 安全性 |
|---|---|---|---|
| 中2階 | 0.516 | 0.517 | 地震の震動及び衝撃に対して倒壊し、又は崩壊する危険性がある |
| 1階 | 0.501 | 0.475 | 地震の震動及び衝撃に対して倒壊し、又は崩壊する危険性がある |

- Is値とは、建物が有する耐震性能。数値が大きいほど耐震性能が高い。
- Is値が安全の基準となる0.54より低いため、1階や中2階の柱・壁が損傷・破壊することにより、建物が倒壊し又は崩壊する危険性がある。

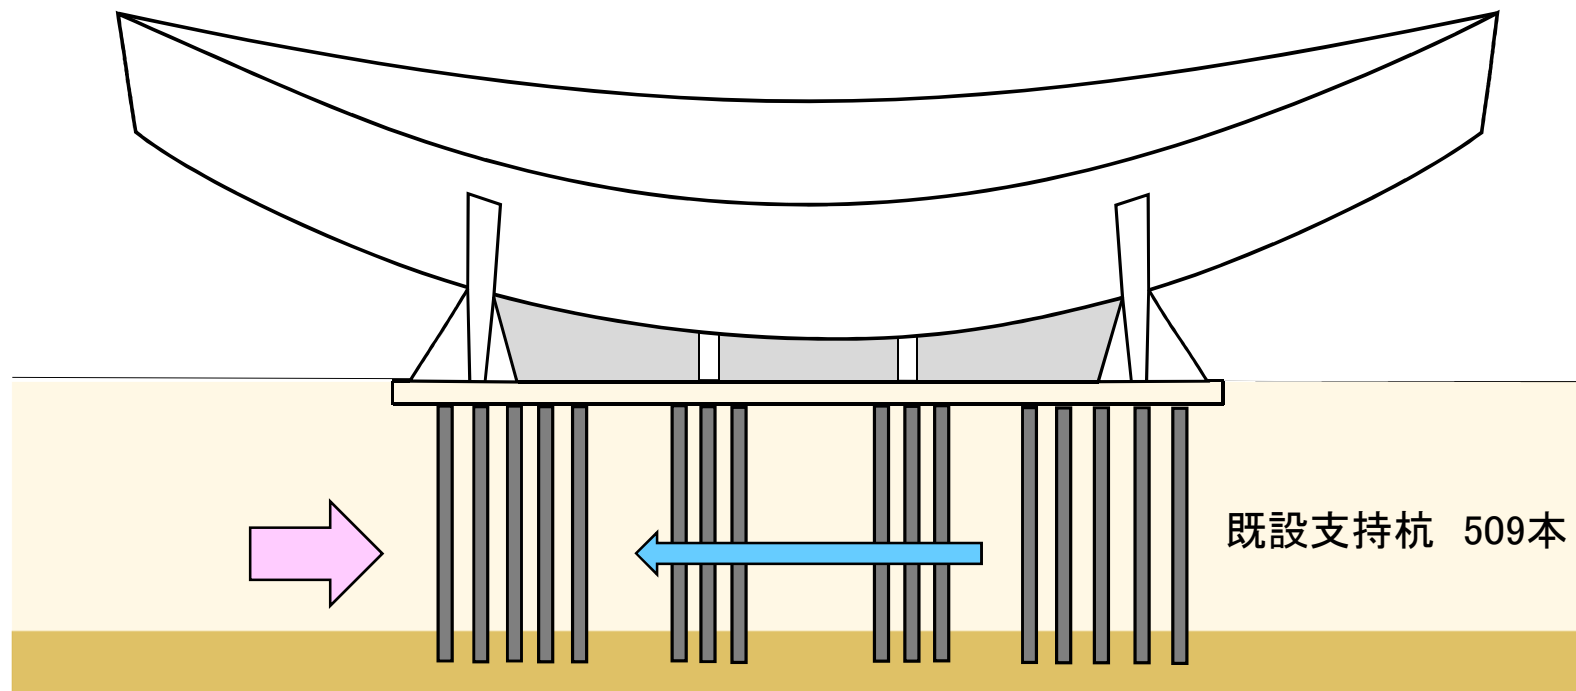
・国監修の「官庁施設の総合耐震診断・改修基準及び同解説(編集・発行:一般財団法人 建築保全センター)」に基づくと、地震時における杭の水平耐力は必要な耐力に対し約12%不足しており、液状化が発生すれば更に杭の耐力が不足する。

| | 必要保有<br>水平耐力(t) | 杭水平<br>耐力(t) | 結果 | 不足率<br>(%) | 不足本数<br>(本)※ |
|---|---|---|---|---|---|
| 液状化なし | 4,514.2 | 3,990.5 | 不足 | 約12 | 約67 |

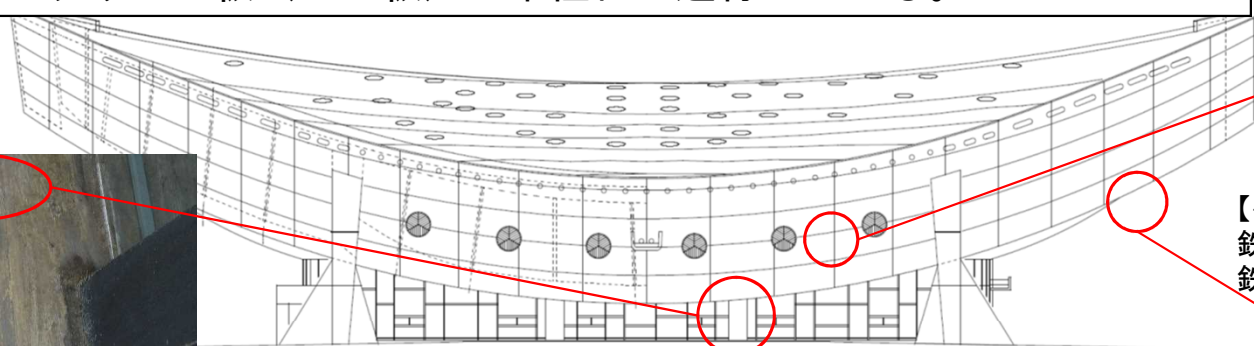
南立面図

- ・ 外壁及び柱の鉄筋腐食によりコンクリートが剥離、鉄筋が露出している。
- ・ 外壁コンクリートにひび割れが見られる。
- ・ 屋根コンクリート板（P C板）の中性化が進行している。

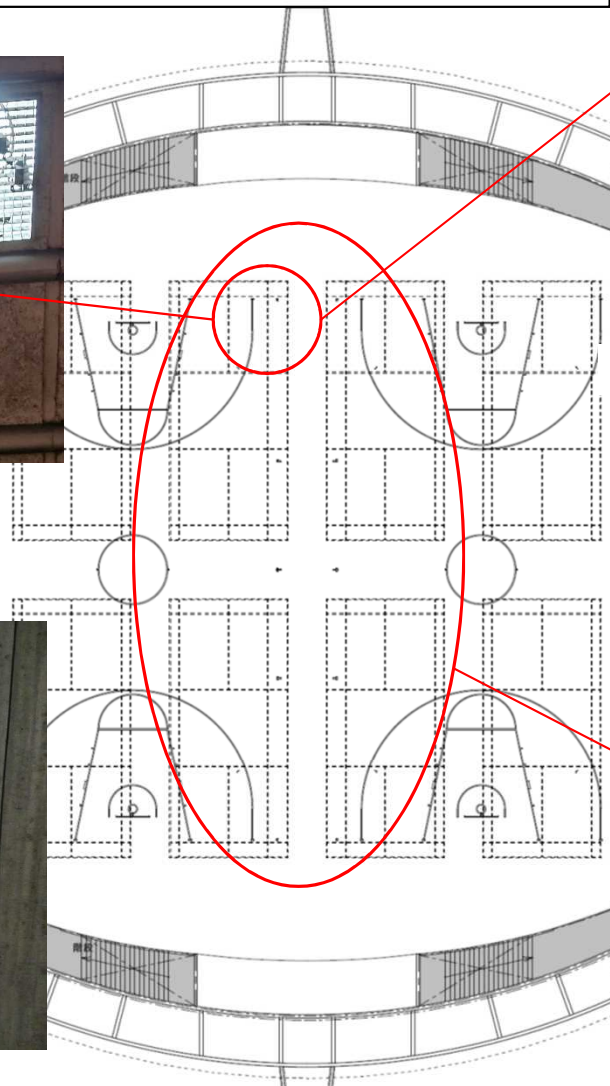
2階平面図

- ・屋根防水の劣化により天井から多数の雨漏れが見られる。
- ・雨漏れにより床材が腐食している。
- ・コンクリート壁にひび割れが見られる。

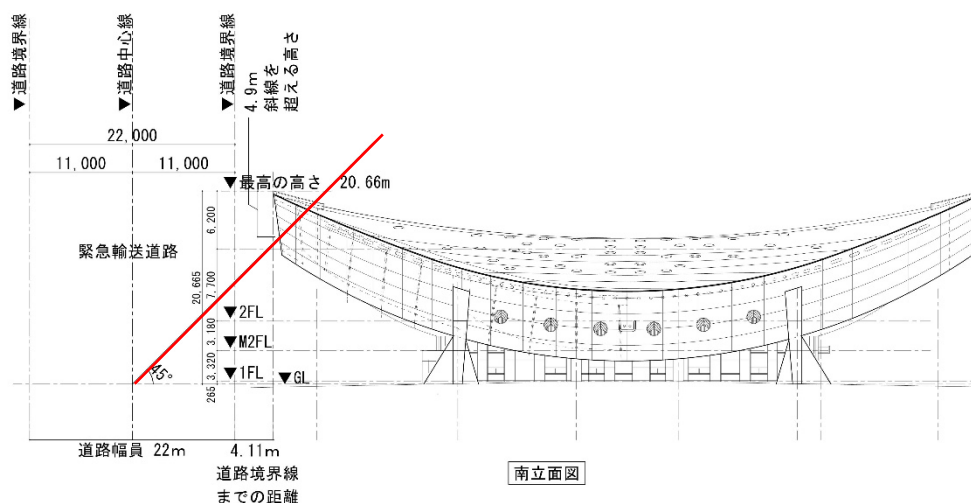
南立面図

西側道路が緊急輸送道路（避難路）となっていることから「建築物の耐震改修の促進に関する法律（耐震改修促進法）」第5条第3項第2号及び同法施行令第4条第1項の規定により、一定の高さを超える既存耐震不適格建築物が地震によって倒壊した場合において、その敷地に接する避難路の通行を妨げる通行障害建築物に該当している。
